村外では

写真提供：東海村自然調査団員 國府田 克彦

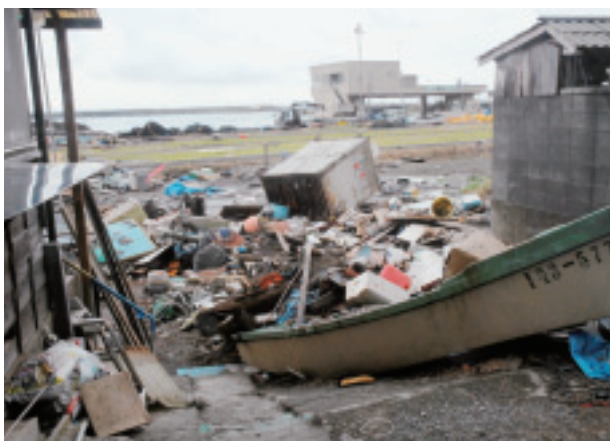
会瀬湾被害

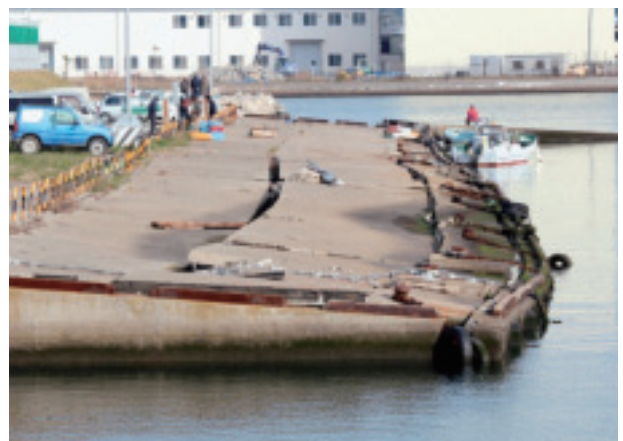
接岸できない埠頭：コンクリートが大きく割れ、接岸部分が沈み込んでしまった埠頭＝日立港第四埠頭付近
