東海第二発電所
中央制御室内制御盤における火災について

2025年4月11日
日本原子力発電株式会社

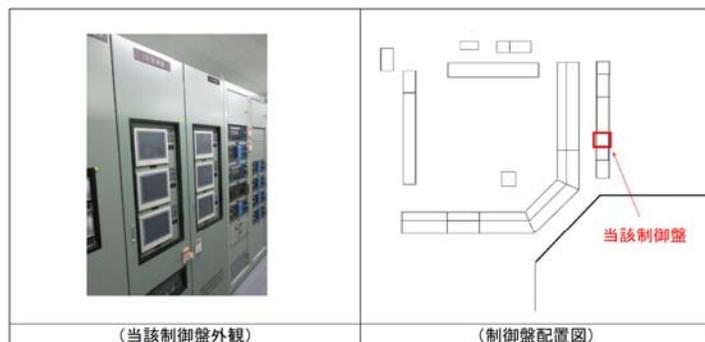
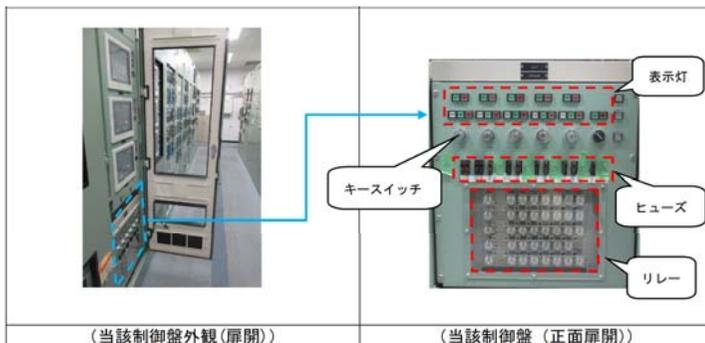
- 13時54分頃、東海第二発電所 中央制御室内より現場の弁の作動試験※を行っていたところ、中央制御室内に設置されている**移動式炉心内計装制御盤の隙間より炎（こぼし大）・発煙を確認**
二酸化炭素消火器による初期消火を実施
- 13時55分 中央制御室より公設消防へ通報
- 14時07分 自衛消防隊出動
- 14時09分 公設消防発電所到着（消防車3台、指揮車1台）
- 14時28分 現場確認を実施した公設消防により鎮火確認
- 14時55分 **火災判断**（人の意に反した燃焼であること、消火設備を使用したこと）

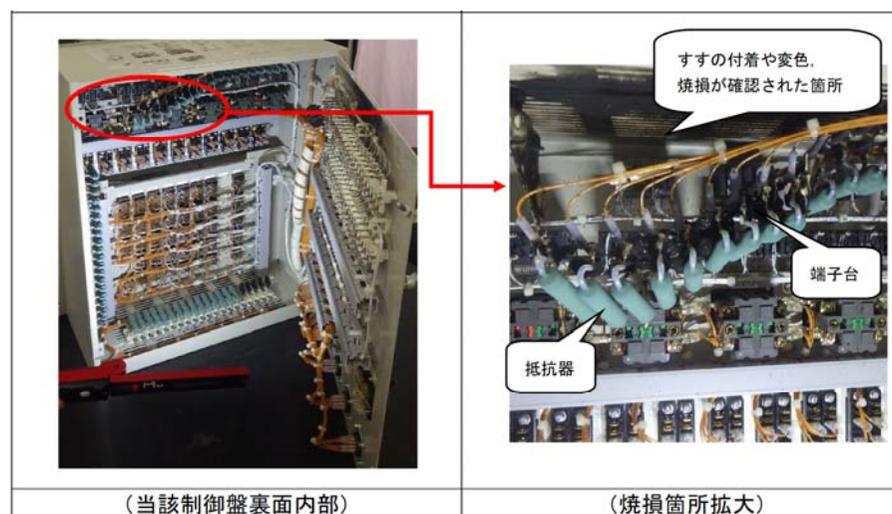
<当該制御盤裏面内部に**すすの付着や変色, 焼損**が確認された箇所>

上記の結果、電流の通電を継続したことにより、抵抗器が発熱源となり、近傍の端子台が過熱され焼損に至ったものと推定

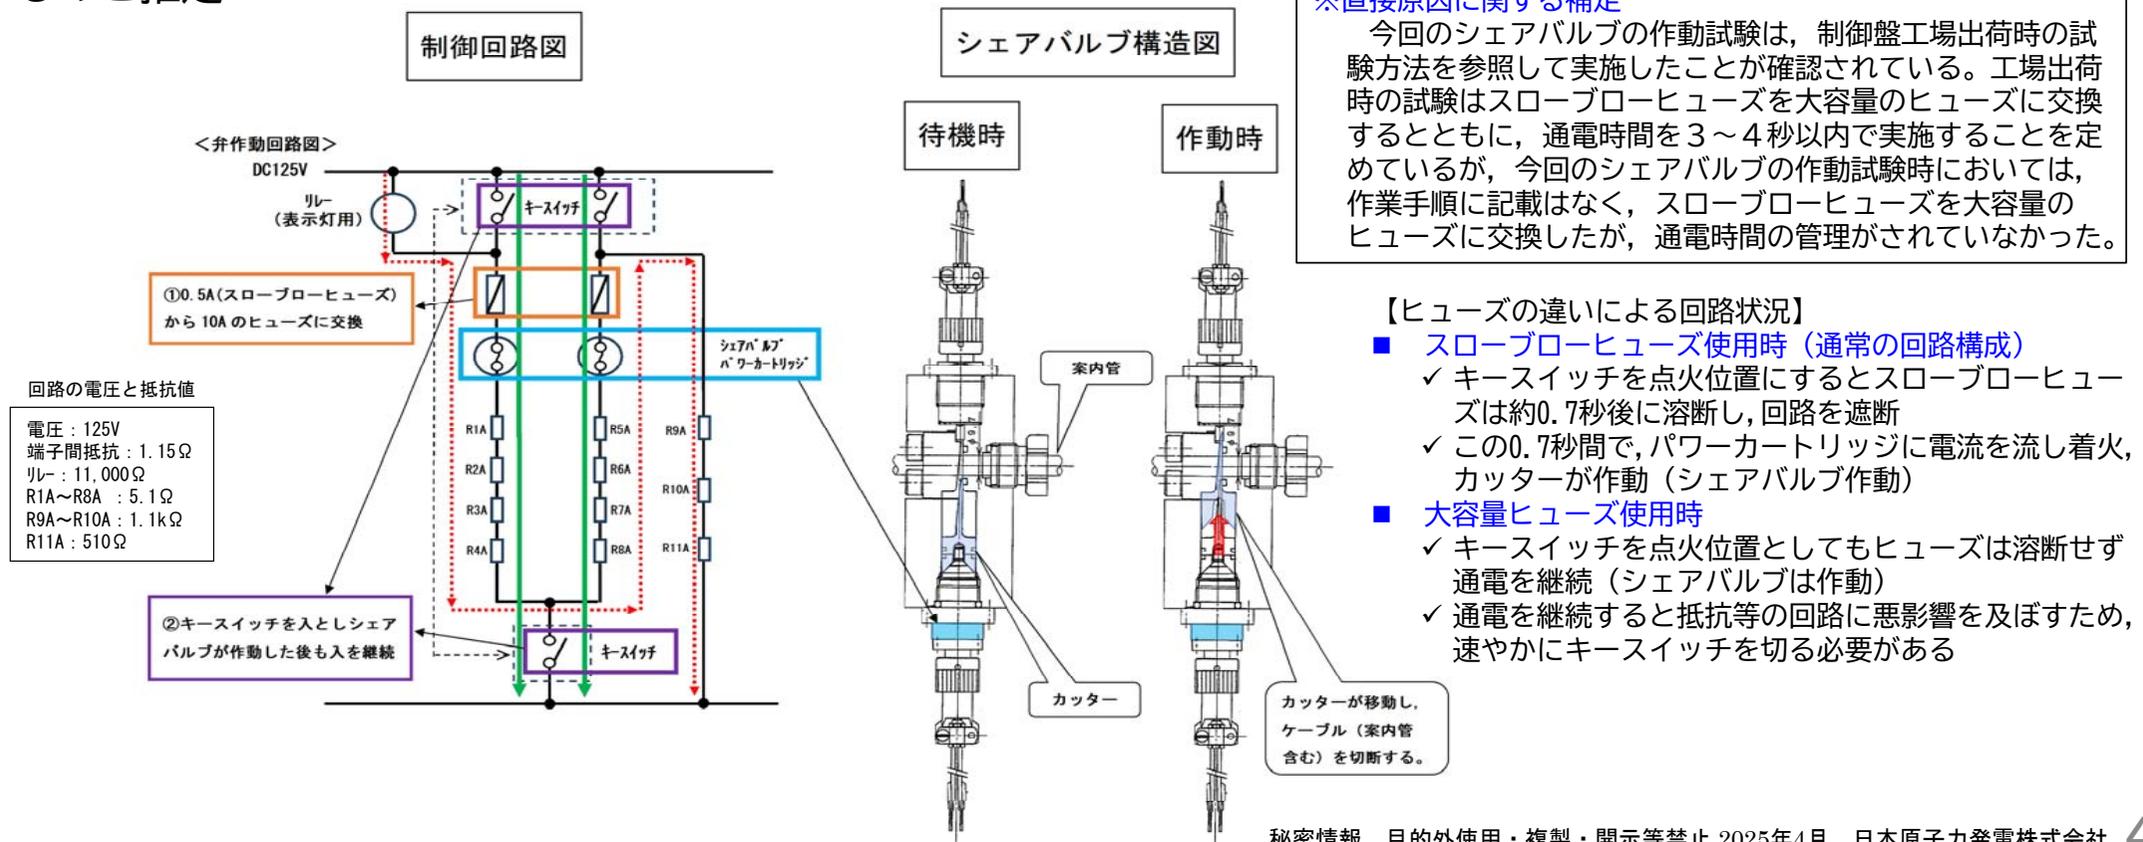
- 原因①：スローブローヒューズを **大容量のヒューズに交換**（回路が保護されない状態）
- 原因②：キースイッチを長時間「**点火**」位置としたことで通電状態が継続

（短時間で元の位置に戻す必要があった）
