## 事故・故障等発生報告書

| 件 名 | 原子力科学研究所タンデム加速器建家内におけるケーブル火災の発生について（第 1 報） |

## 原子力科学研究所タンデム加速器建家内におけるケーブル火災の発生について（第1報）

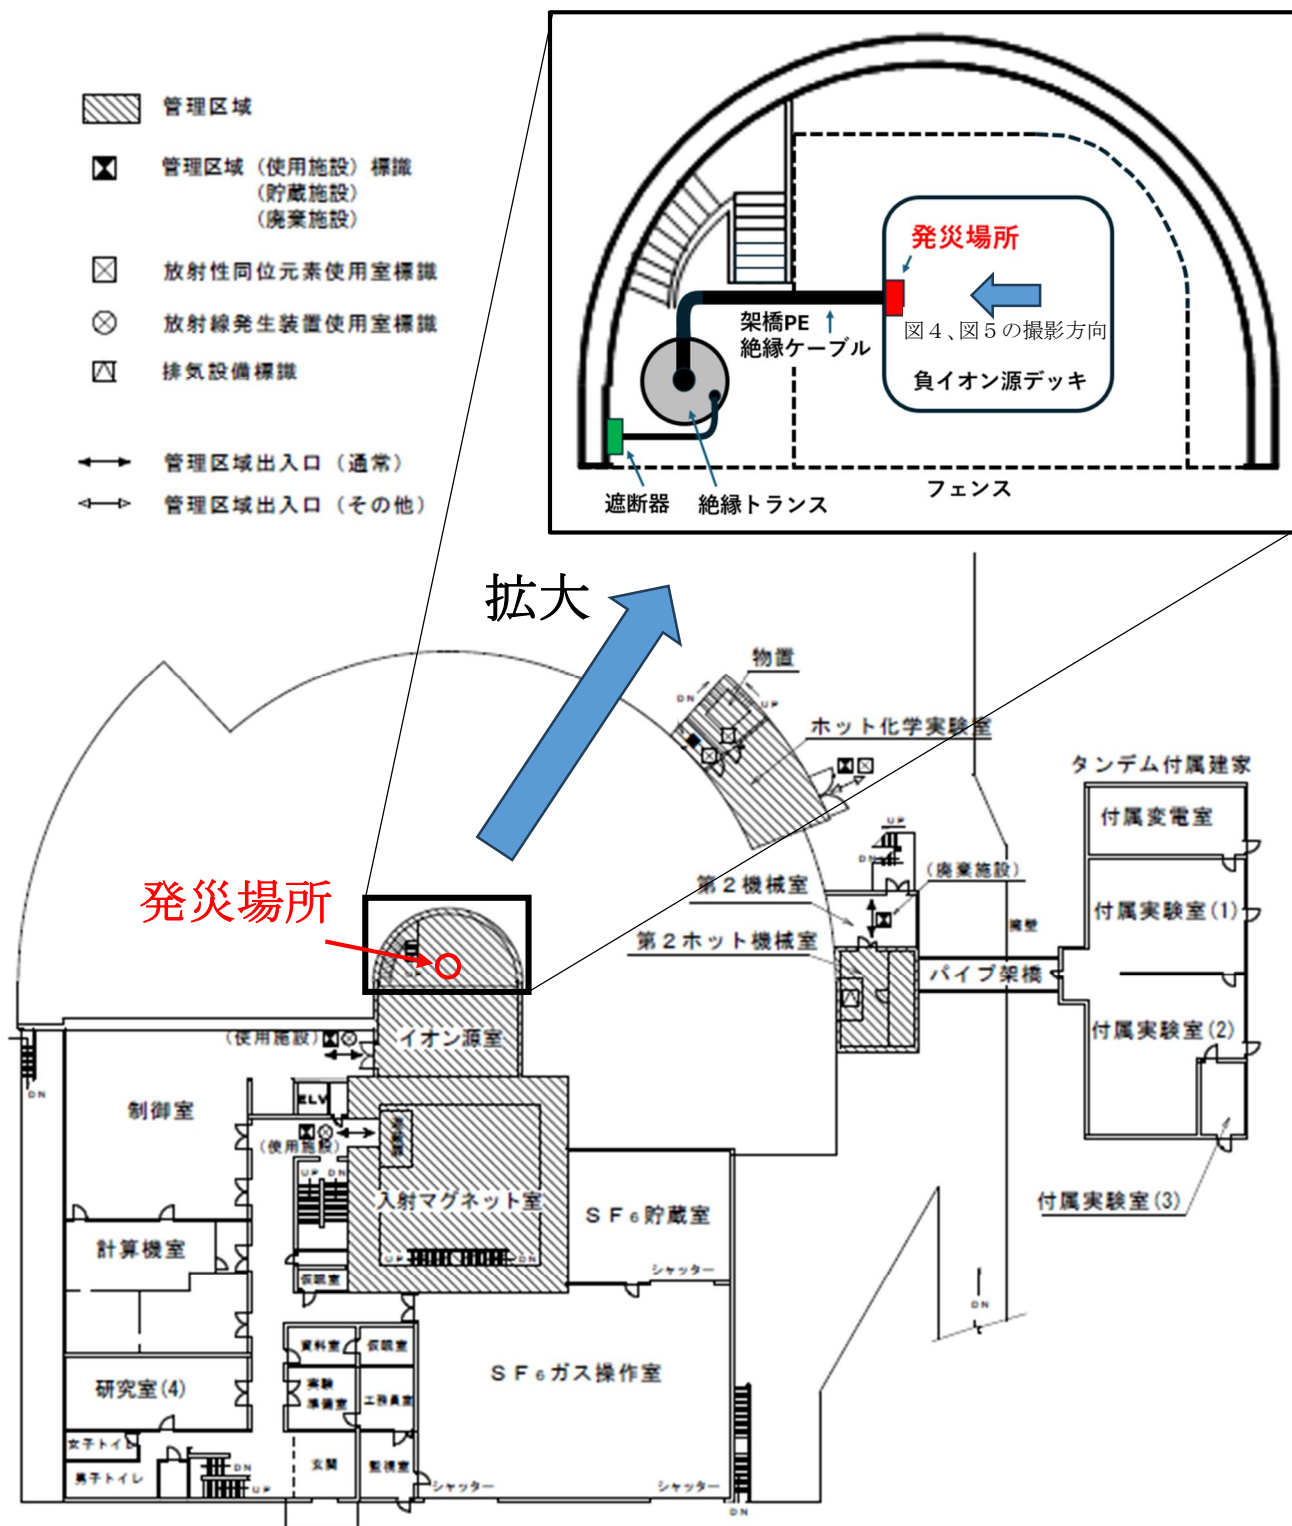
図2 タンデム加速器建家1階平面図（イオン源室）

令和8年6月19日10時8分頃※、加速器運転のため制御室から遠隔で負イオンを加速器へ送り出す操作を行っていた職員が異音を確認した。これを受け、負イオン源専用架台（以下「負イオン源デッキ」という。）の高電圧電源の出力を停止するとともに、イオン源室（管理区域、放射線発生装置使用室であり核燃料物質及び放射性同位元素の取り扱いはない室）（図2）を確認したところ、負イオン源デッキ上の電源ケーブル収納ボックス（1987年設置、約39年経過）周辺から火及び煙が発生していることを確認し、10時12分に職員が公設消防に119番通報した。10時27分に到着した公設消防により11時40分に「鎮火」が確認された。なお、消火器及び放水による消火活動は行っていない。

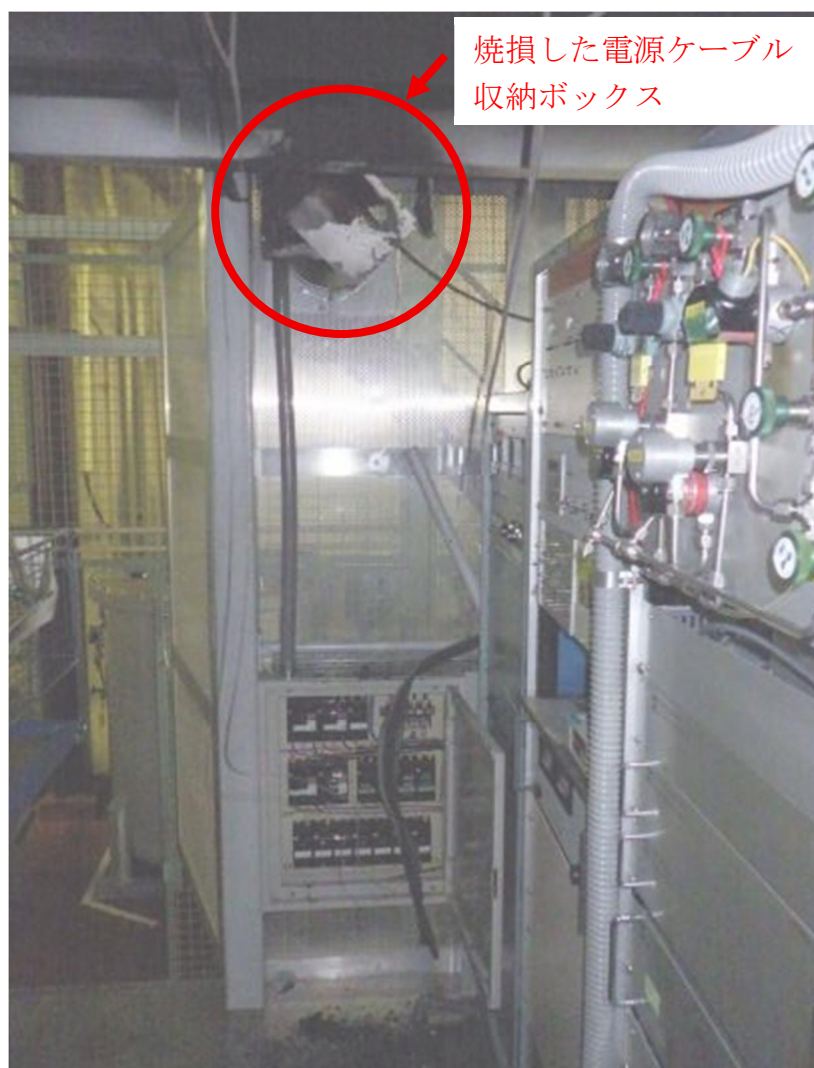
図4 焼損した電源ケーブル収納ボックスの周辺の状況（鎮火確認後に撮影）

交流電力を供給する電源ケーブルは負イオン源デッキ上のボックスに収納されており、今回出火したのは、この電源ケーブル収納ボックスである。（図4、図5）

電源ケーブル収納ボックス内の電源ケーブルが焼損した。イオン源室以外の部屋への延焼はなく、施設の保安上必要な設備等に影響はない。

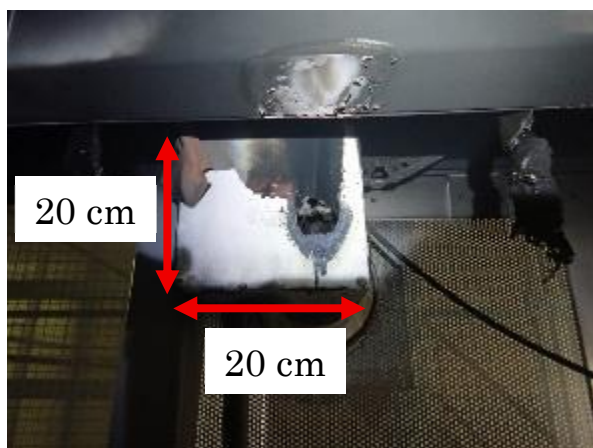
焼損した収納ボックスの外観

図5 焼損した電源ケーブル収納ボックス（鎮火確認後に撮影）  
（サイズ H 2 0 c m × W 2 0 c m × D 1 0 c m）

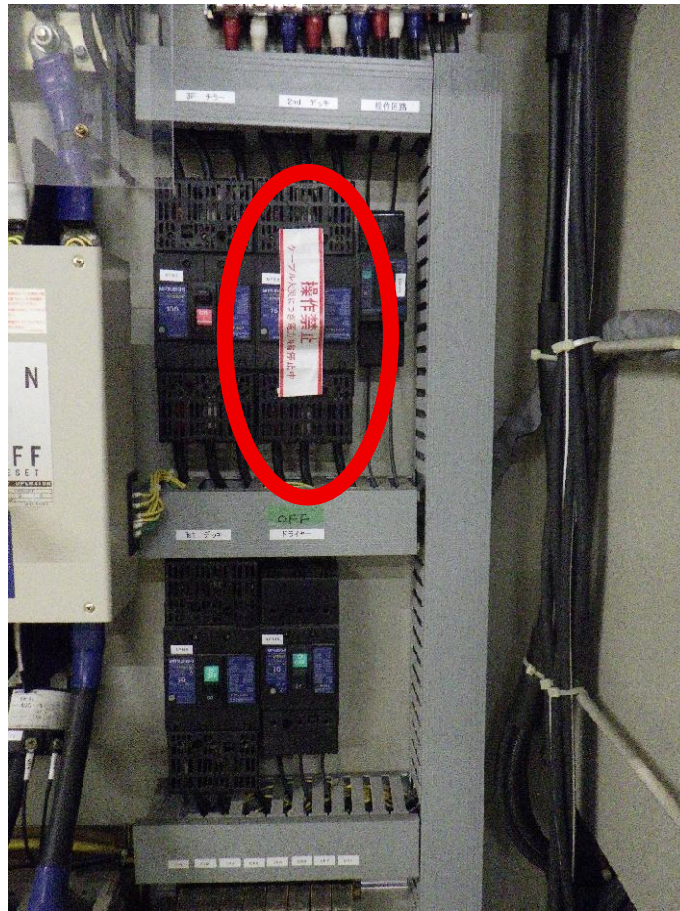
遮断器①

図7 遮断器①～③の現在の状態  
(遮断器が切れた状態で操作禁止、電力供給を停止)

現在、負イオン源へ交流電力を供給する系統の遮断器及び負イオン源デッキに高電圧をかける系統の遮断器を切り、操作を禁止して電力供給を停止している。（図6、図7）
