## 事故・故障等発生報告書

| 件 名 | J-PARC リニアック棟における溶融痕の確認について（第 1 報） |

## J-PARC リニアック棟における溶融痕の確認について（第1報）

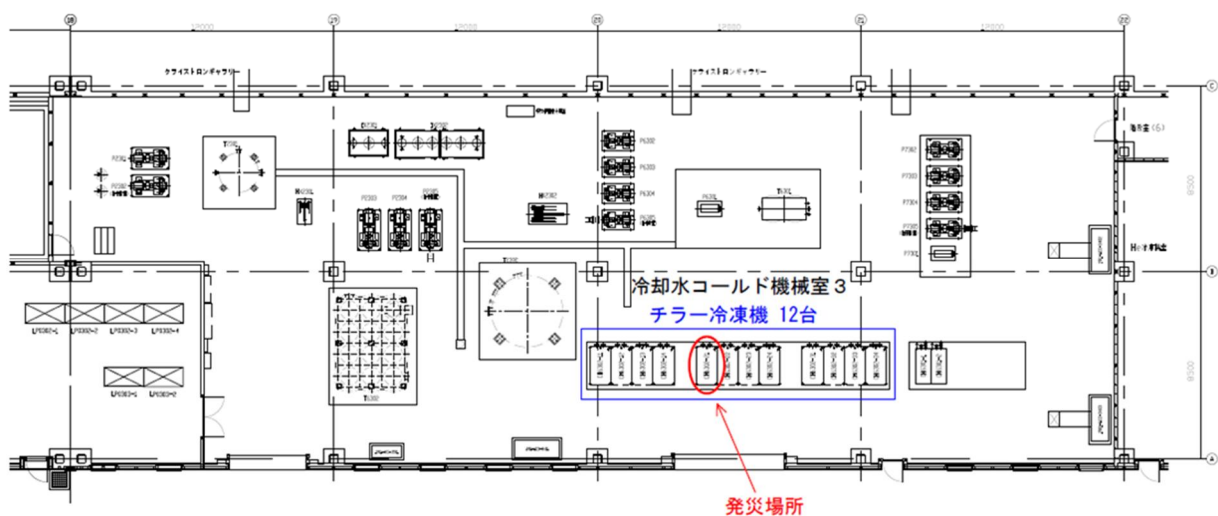
令和6年6月21日（金）に、J-PARC リニアック棟冷却水コールド機械室3（非管理区域）（図2）のチラー冷凍機（12台中の1台）（図3）で電流値の異常を確認したことから、職員等が目視点検を行ったところ、当該冷凍機の動作に異常はなく、煙・異臭・異音は確認されなかったが、製造メーカーと相談し、当該冷凍機を停止させた。

図3 冷却水コールド機械室3内のチラー冷凍機の設置位置

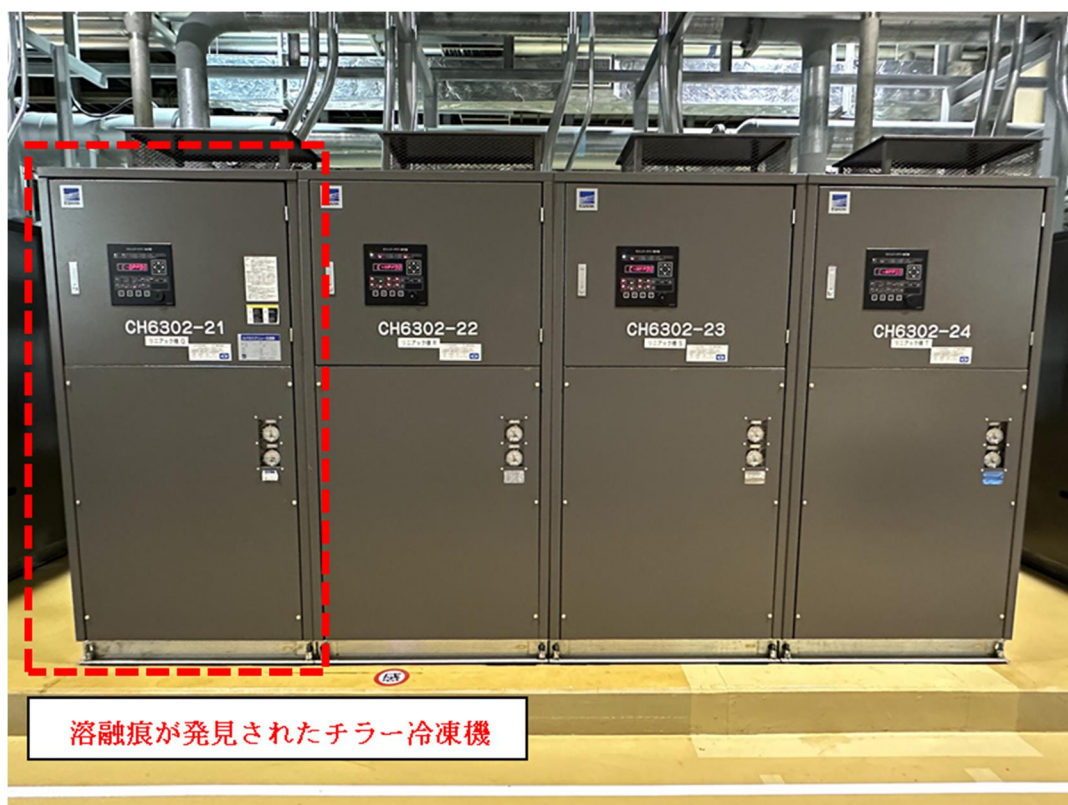
図4 チラー冷凍機の設置状況

同年7月5日（金）に製造メーカー作業員による当該冷凍機の調査を行っていたところ、10時46分頃に電源端子部に溶融痕を発見した（図4、5）。このため担当職員は11時19分に公設消防に一般電話により通報し、11時50分に公設消防により火災であると判断された。

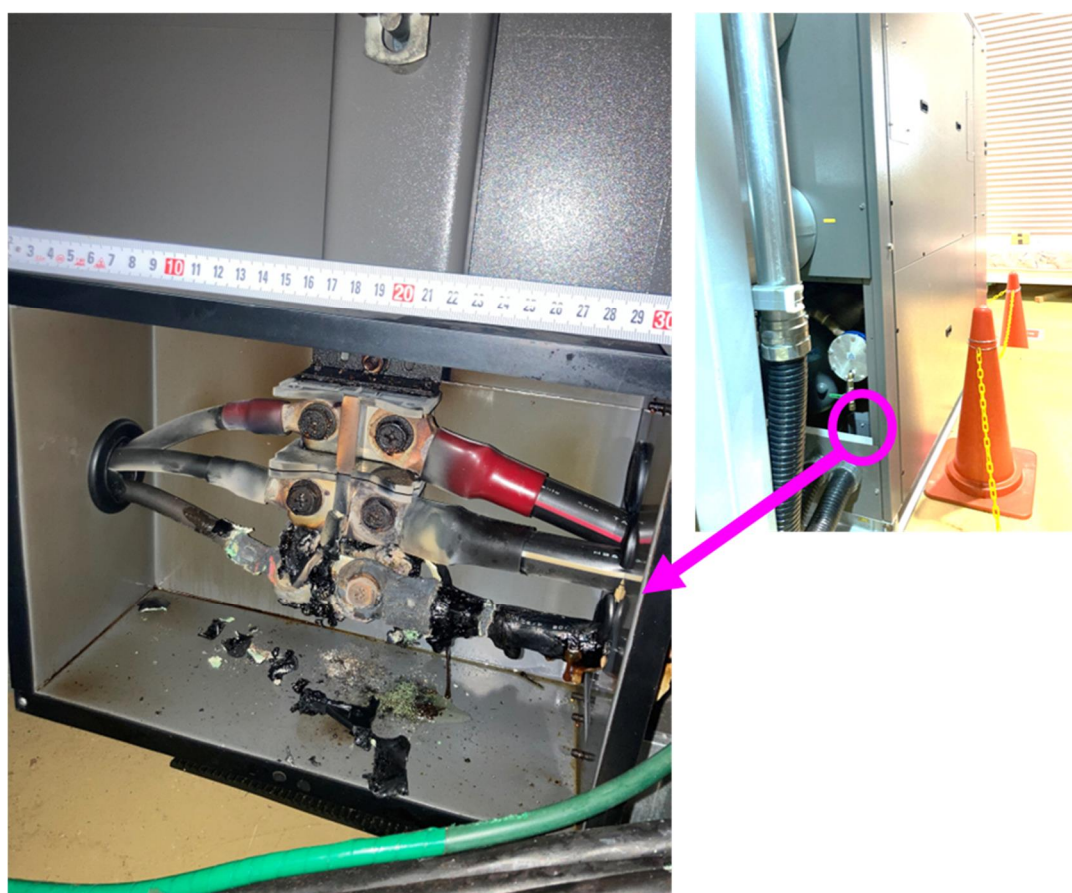
今後は、製造メーカーと原因調査を行う。

図5 チラー冷凍機電源端子部の位置（右）および状態（左）

上記4.の結果を踏まえ、再発防止を図る。

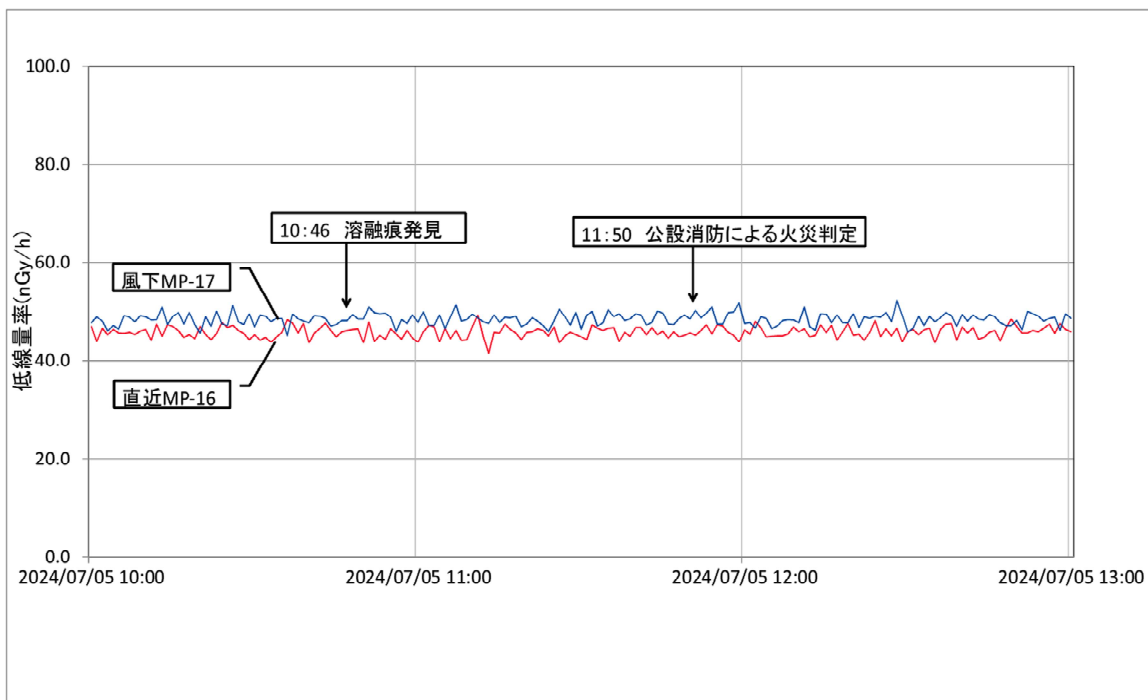
本事象に伴う人的災害の発生及び周辺環境への影響はなく、モニタリングポストの指示値にも変動はなかった（図7）。

図7 モニタリングポスト（図1のMP-16とMP-17）の線量率の時系列グラフ
