# 東海第二発電所

## 防潮堤（鋼製防護壁）において 確認された事象と対応について

2024年5月27日  
日本原子力発電株式会社  
東海事業本部

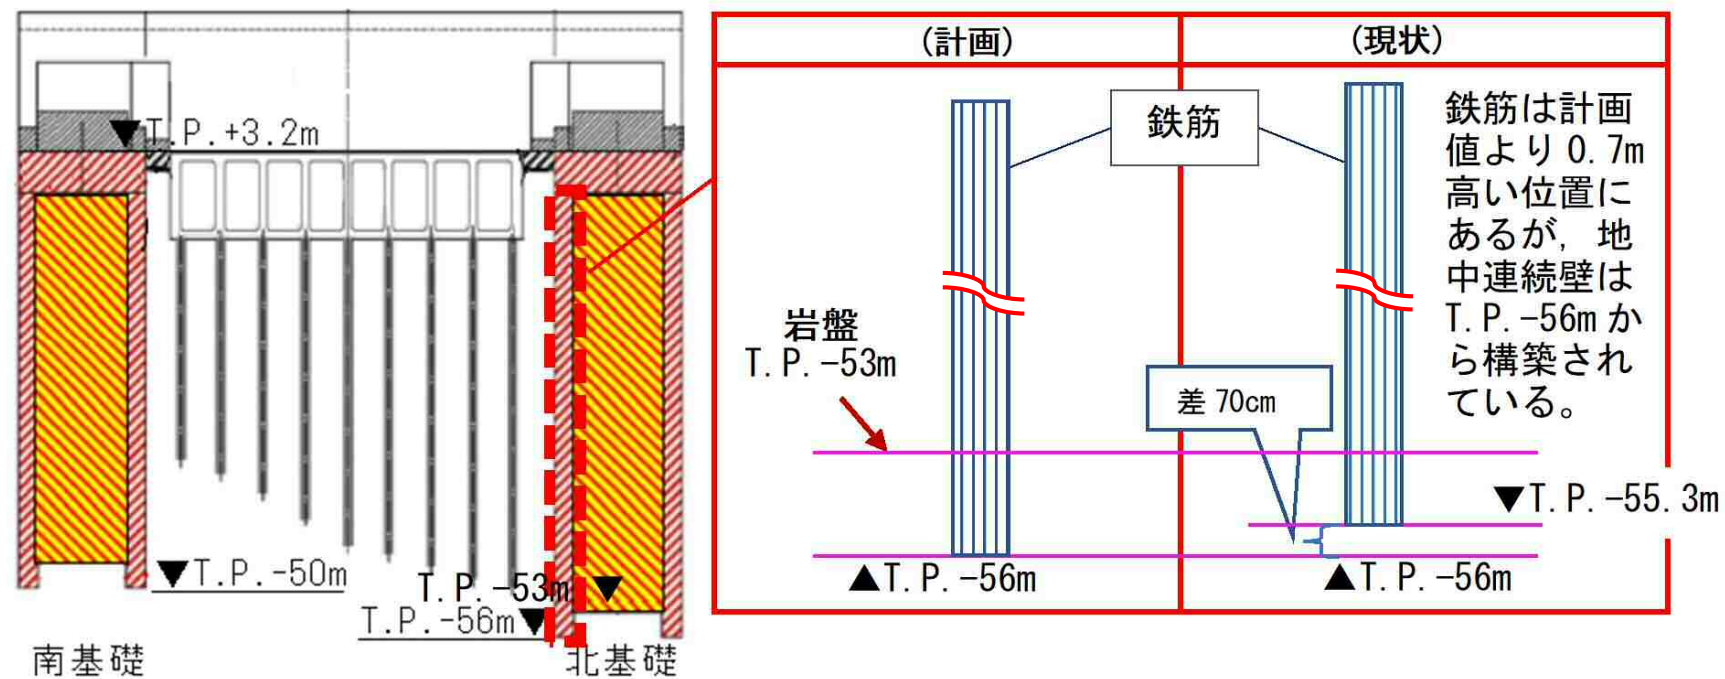
鉄筋の高止まりのイメージ

- 2023年4月、北基礎地中連続壁を構築中、鉄筋が設計の深さから70cm高い位置に止まる事象(高止まり)が確認されたため、当該工事を中断し影響評価を行った。
- その結果、鉄筋の高止まりした箇所については、鉄筋は岩盤(T.P. -53m)に到達していること及び掘削溝はT.P. -56mまで施工されていること、また、鉄筋が高止まった状態でも、T.P. -53mからT.P. -56mまでの鉄筋コンクリート強度は、必要な強度を上回ることを確認した。
- このため、北基礎地中連続壁の施工を再開した。

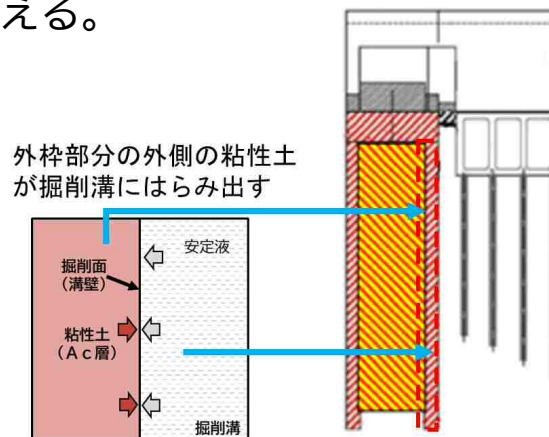
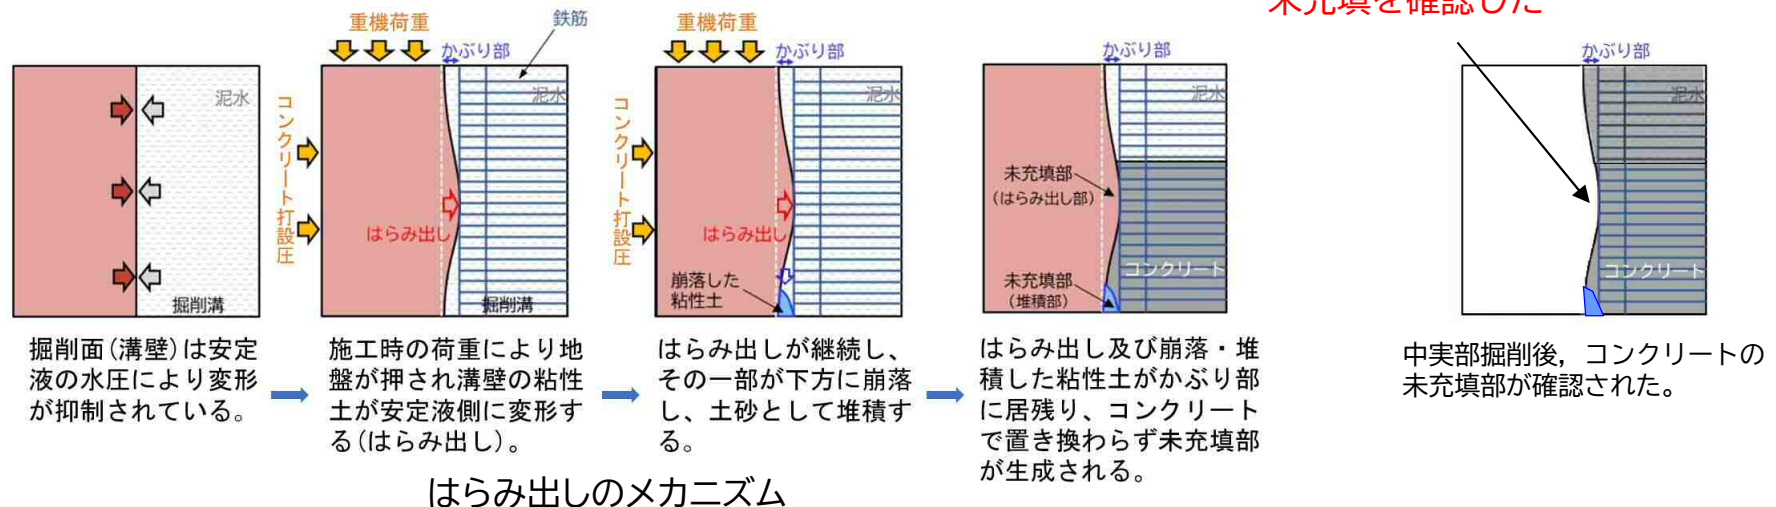
- 2023年6月、南基礎中実部の掘削を実施したところ地中連続壁部にコンクリートの未充填が発生していることを確認した。また、2023年8月、北基礎中実部の掘削を実施していたところ南基礎と同様な事象が発生していることを確認した。このため、工事を中断し南基礎及び北基礎地中連続壁の調査を開始した。
- コンクリートの未充填は、粘性土のはらみ出し（及び同土砂の崩落）による打設箇所の閉塞等により発生したと考える。

○粘性土のはらみ出しの原因

- ・重機による荷重
- ・掘削溝の据え置き期間
- ・安定液と地下水の水位差

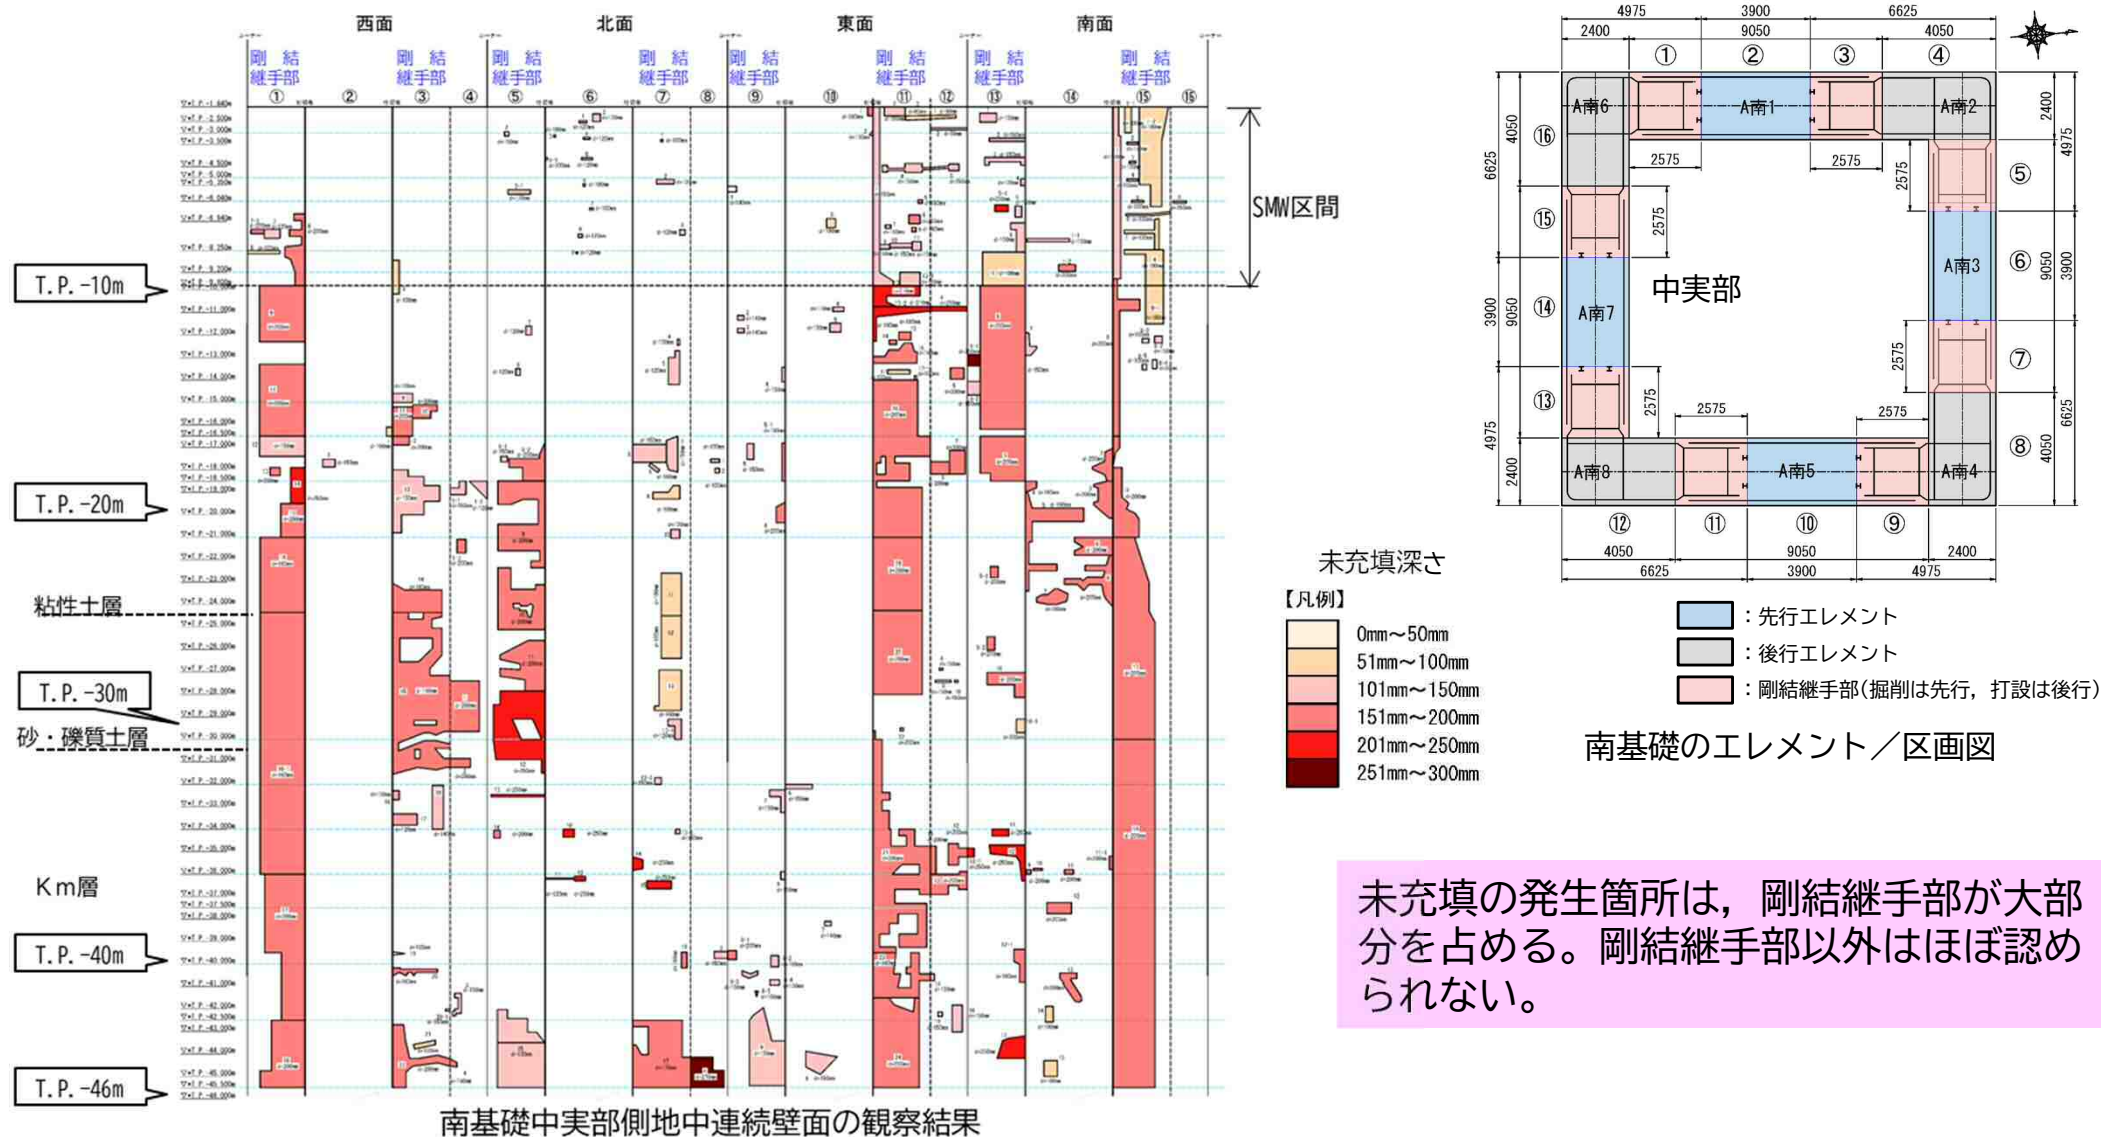
南基礎の中実部にて地中連続壁部にコンクリートの未充填（未充填の状況によっては鉄筋の露出）が発生していることを確認した。また、地山側は音響探査により16cmのコンクリート未充填を確認した。

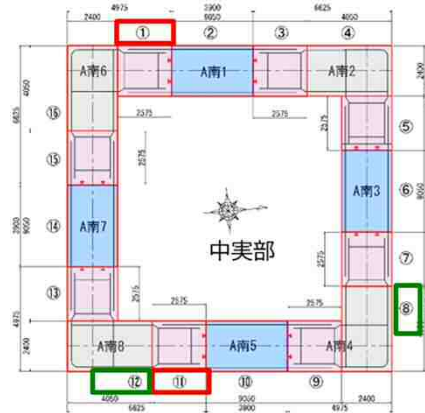
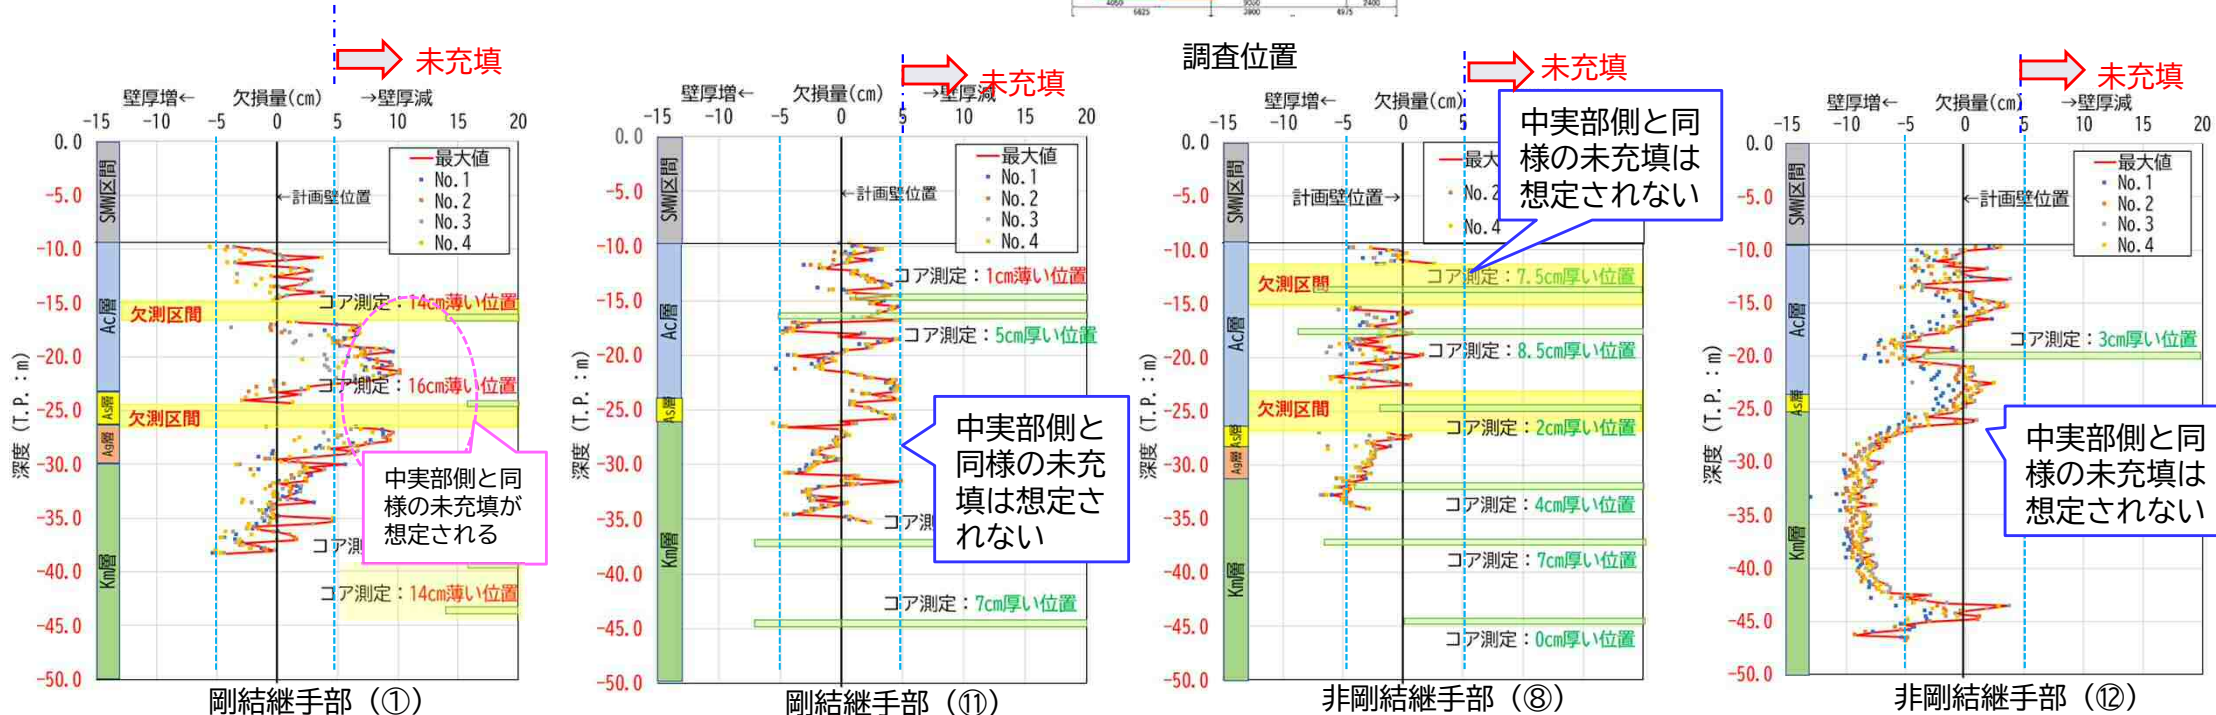
### 南基礎部コンクリートの未充填 地山側の調査(例)

地中連続壁の施工計画値は±5cmであるため、5cm以上の欠損を未充填とする。

- 探査の結果、地山側の剛結継手部においてコンクリートの未充填の発生(20cm以下)を確認した。
- 水平コア及び音響探査の結果は整合しており、音響探査の精度(誤差数cm以下)は確保されていることを確認した。

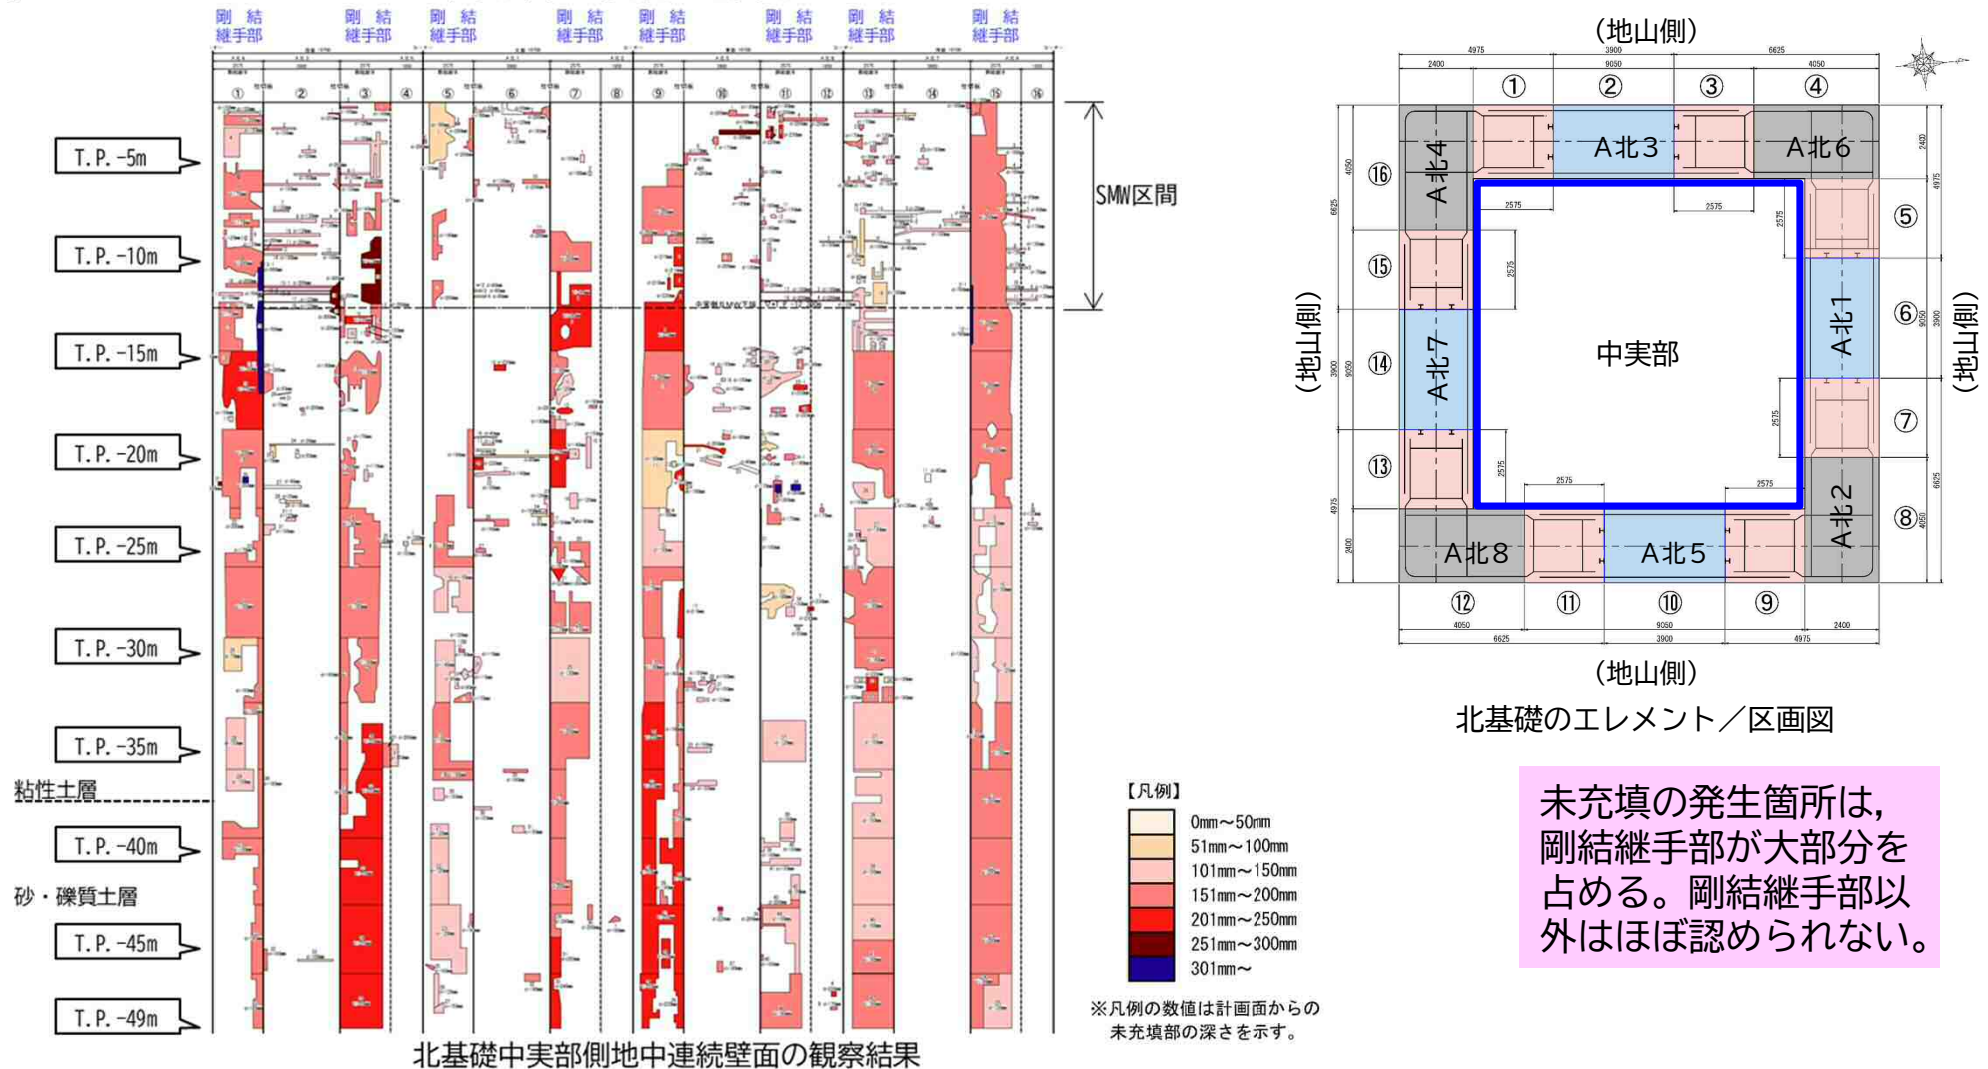
北基礎の中実部にて地中連続壁部にコンクリートの未充填（未充填の状況によっては鉄筋の露出）が発生していることを確認した。また、地山側は音響探査によりコンクリート未充填の状況を確認した。

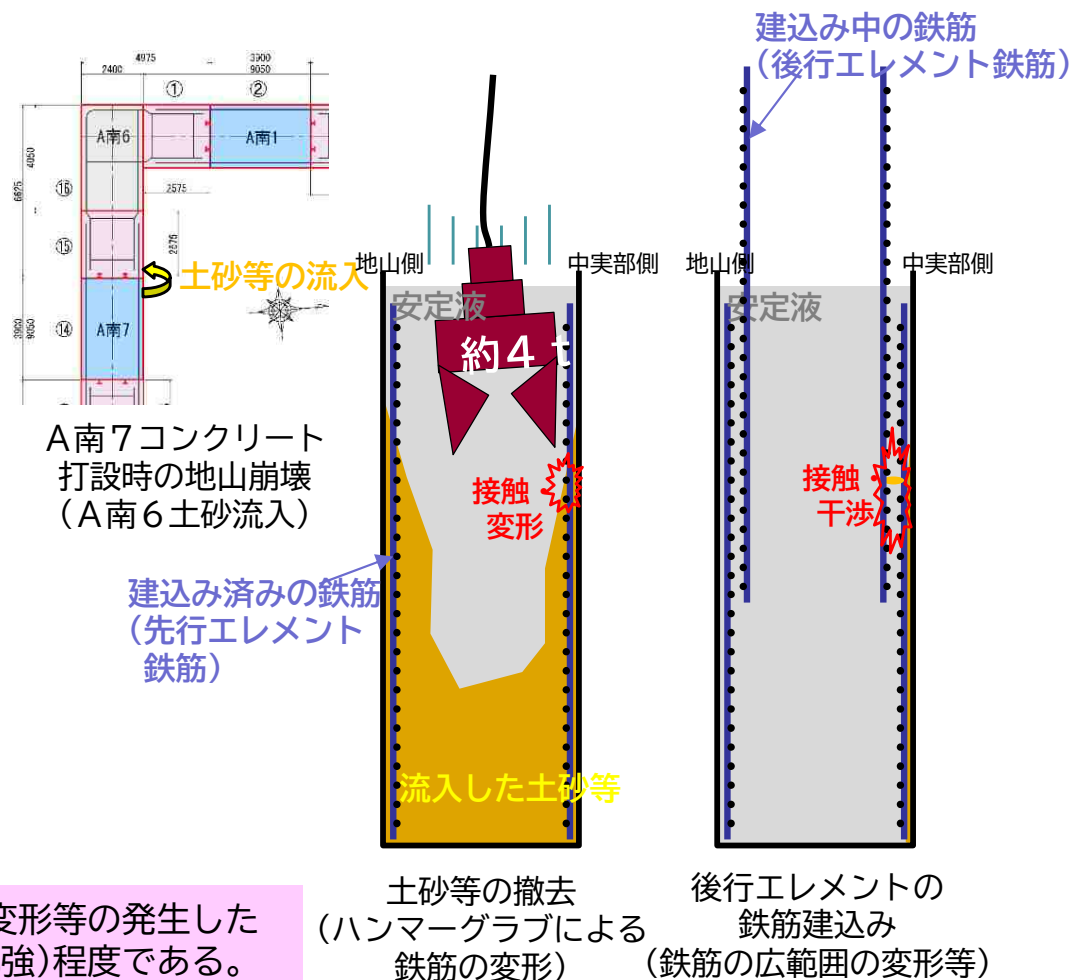
- 2023年6月、南基礎中実部の掘削を実施したところ地中連続壁部鉄筋の変形等が発生していることを確認した。また、2023年8月、北基礎中実部の掘削を実施していたところ南基礎と同様な事象が発生していることを確認した。このため、工事を中断し南基礎及び北基礎地中連続壁鉄筋の調査を開始した。
- ハンマグラブを使用した箇所鉄筋の変形等が確認されている。

⑭のコンクリート打設時に中実部側地山が崩れ、土砂等が⑮に流入、堆積。

同土砂等の撤去にハンマグラブを利用。ハンマグラブが設置済鉄筋に接触し、同鉄筋を変形。

後行エレメントの鉄筋建込みにて設置済鉄筋の損傷部に接触・干渉し、先行・後行の鉄筋かごの広範囲に変形等が発生。

A南6南面で発生した先行・後行の鉄筋かごの接触・干渉により、後行の鉄筋かごが西側に移動し、西面(中実部側)の鉄筋にも変形が発生。

中実部側の観察結果や発生メカニズムから確認・想定される変形等の発生した鉄筋は、地中連続壁の鉄筋の3%程度(基礎の計画数量全体の1%強)程度である。

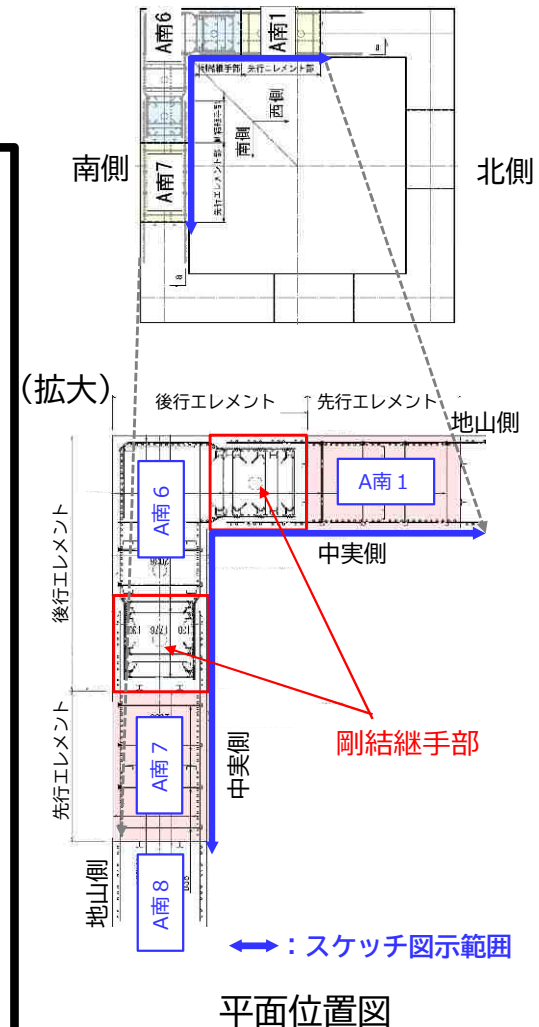
南基礎調査結果 鉄筋の変形等については、A南6中実側のみで水平鉄筋の変形等が発生していることを確認した。

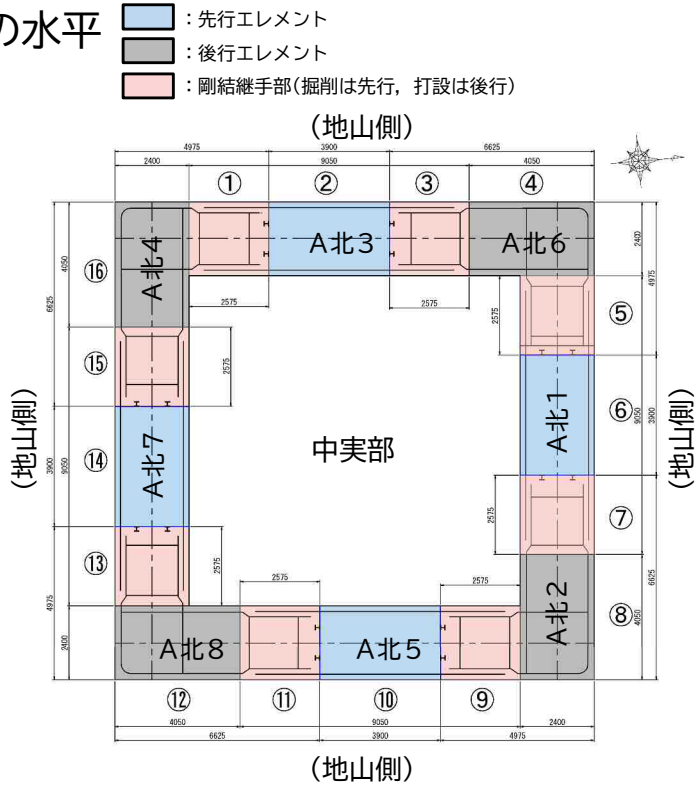
北基礎のエレメント／区画図

北基礎の鉄筋の変形等の状況を確認した。A北4（①，⑮，⑯）エリアの水平鉄筋（地山側の一部含む）に大きな変形等が発生している。
