事故・故障等発生報告書

05 原機 (サ) 007
令和 5 年 4 月 20 日

核燃料サイクル工学研究所における自家用車両火災について（第1報）

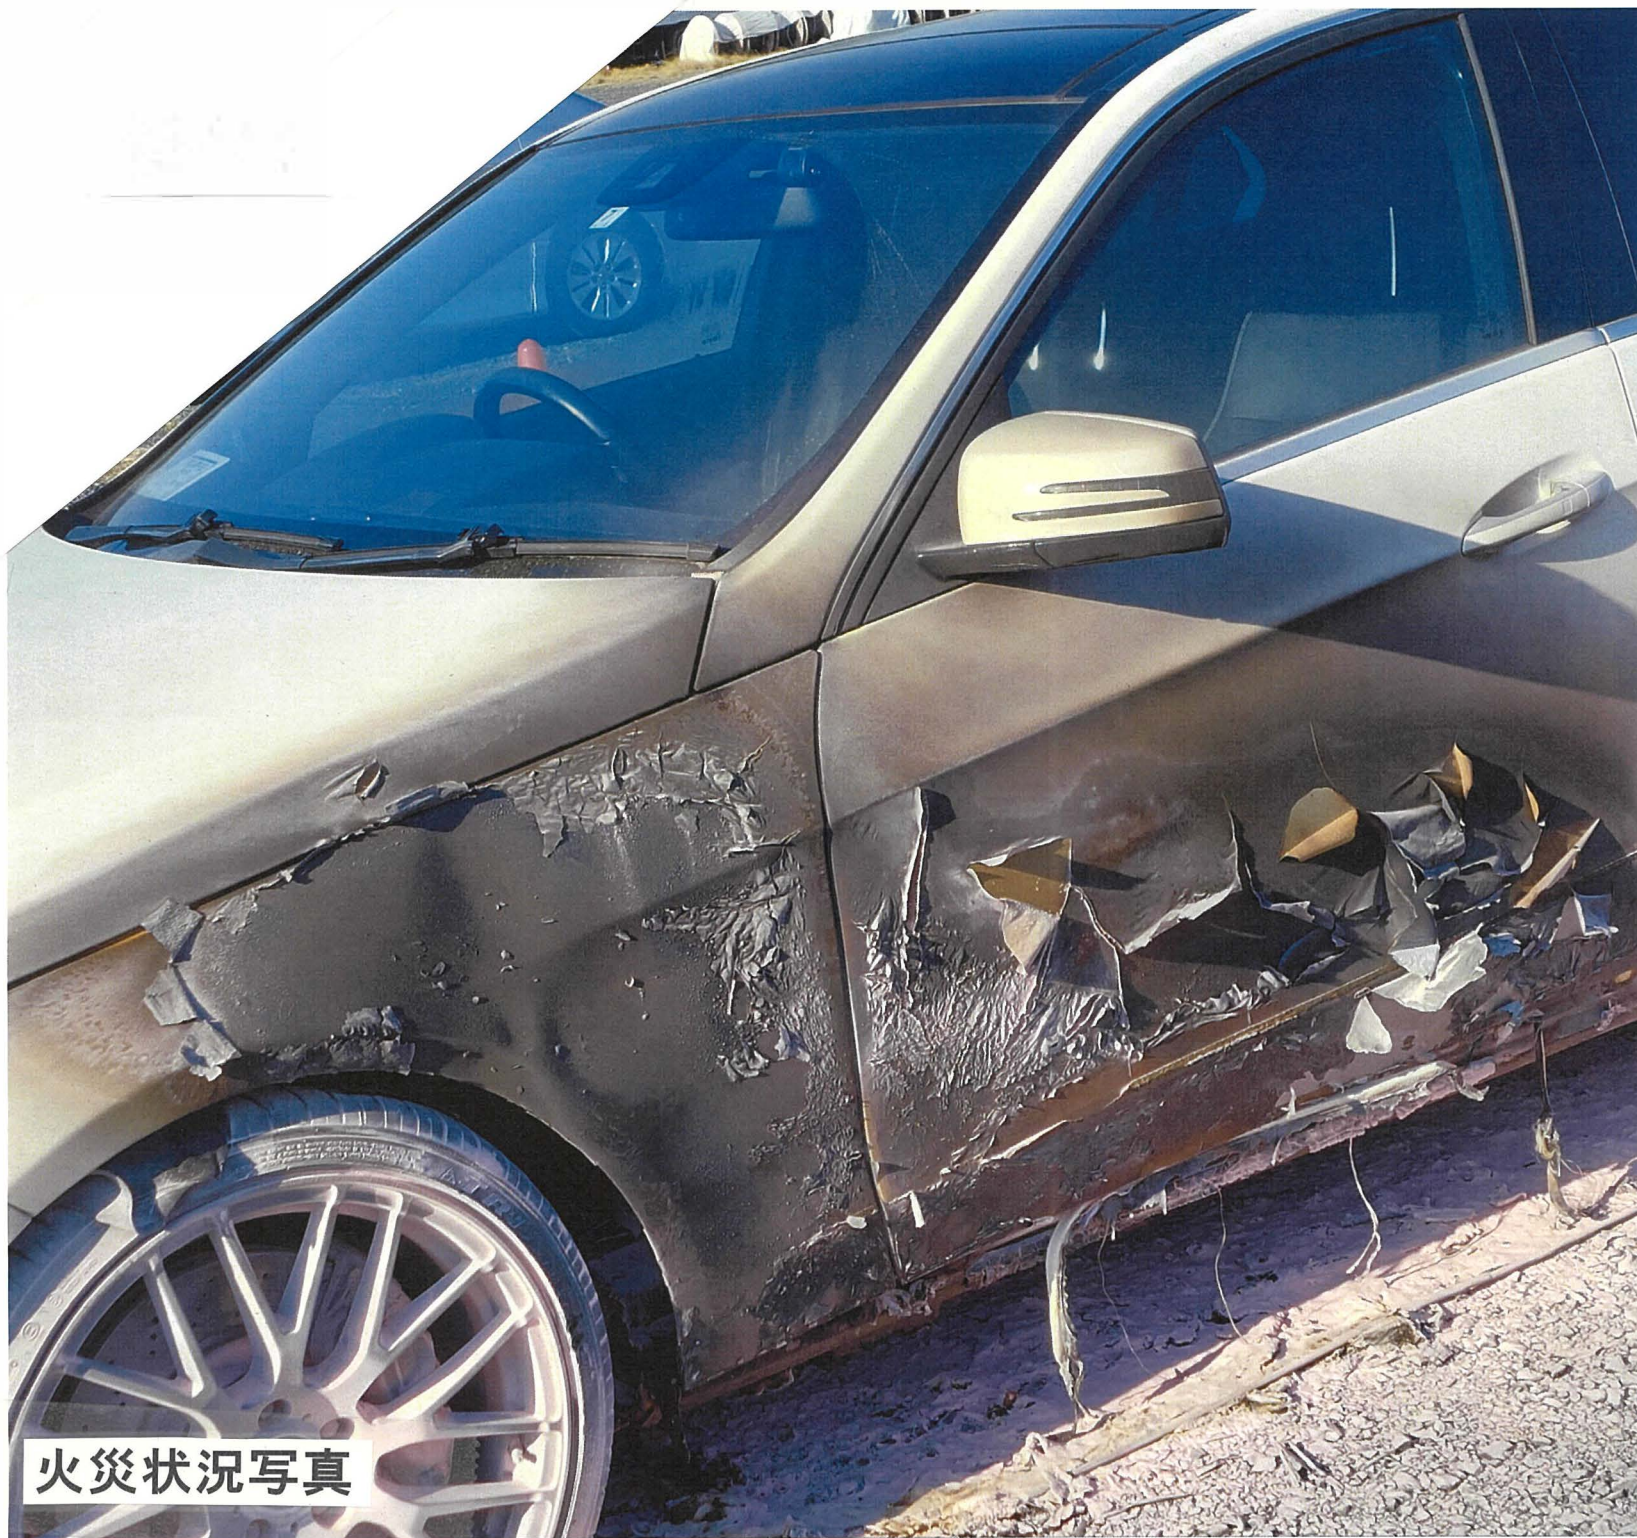
火災状況写真

- 1) エンジンルーム内及び室内には、出火に伴う焼損は見られなかった。
- 2) 車両底部では、前後の車軸間に取り付けられた樹脂製のカバーのうち左側のカバーが焼け落ちて無くなっていた。
- 3) 後方の車両底部にある燃料タンクの左側付近に焼損が見られた。

なお、当該消防白書によると、排気管（排気系）への着火物や可燃物の接触が出火原因としては最も多く、次いで電気配線の短絡やスパークが多いと報告されている。これらの事例を参考にすると、本事案については排気系の熱源又は電気系の短絡等を起因にして車両底部に取り付けられていた樹脂製カバー又は燃料配管へ引火し火災に進展したものと推察される。

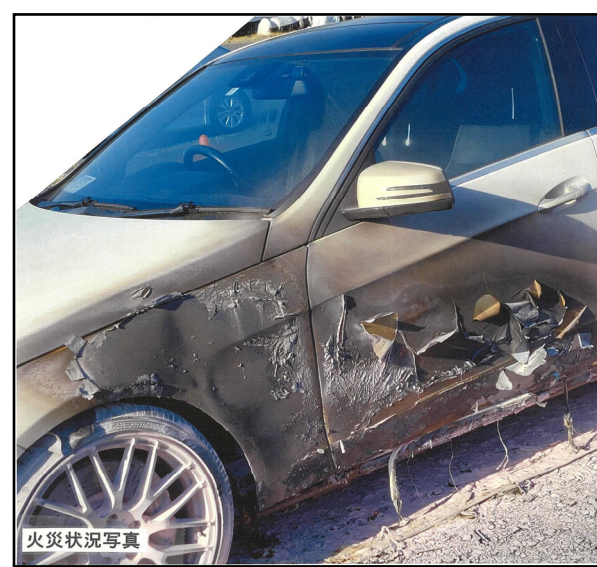
〈火災の状況写真〉

火災の原因は調査中ですが、車両火災の多くは、「配線ショート」や「燃料漏れ」から出火にいたっているようです。

したがって、**日々の車両点検が重要!**
