## 事故・故障等発生報告書

発 生 年 月 日	令和 5 年 4 月 12 日
発 生 場 所	技術センター棟 社員食堂厨房（非管理区域）
件 名	厨房コンセントでの焦げ跡発見について（第 1 報）
状 況 原 因 対 策 環境への影響等	別紙のとおり

厨房コンセントプラグでの焦げ跡発見について  
(第1報)

三菱原子燃料株式会社

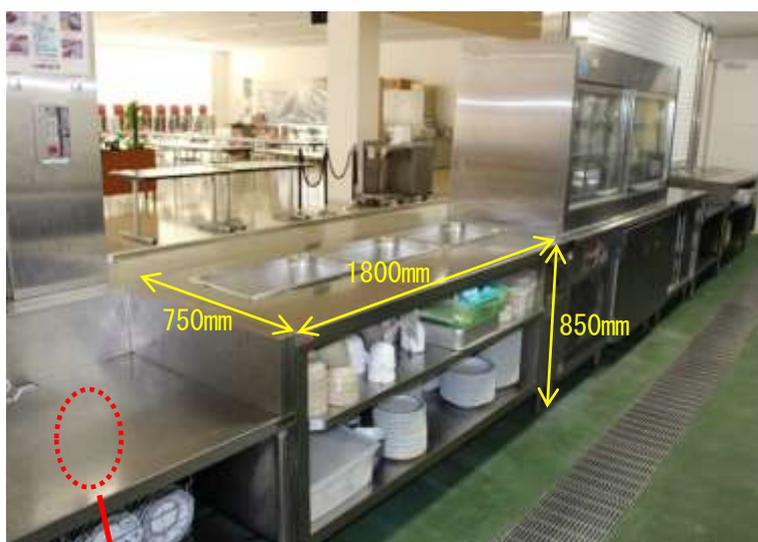
図 1-1 電気ウォーマーテーブル

2023年4月12日（水）12時37分頃、技術センター棟（非管理区域）社員食堂厨房において、協力会社の厨房責任者が電気ウォーマーテーブルの電源 ON の状態で電源灯が切れていることに気付き、配線用遮断器（漏電）を確認したところ、当該遮断器が落ち、コンセントプラグ（以下「プラグ」という。）に焦げ跡を発見した。本事象において炎、煙の発生及び臭いはなかったが、12時50分に公設消防に調査依頼の連絡を行い、12時59分に当社到着（消防車2台、サイレン・赤色灯有）、現場確認の結果、公設消防より、14時12分に「13時10分鎮火確認、14時10分火災認定<sup>※1</sup>」の連絡を受けた。また、社内の対応として、13時20分に防災組織を立ち上げた。

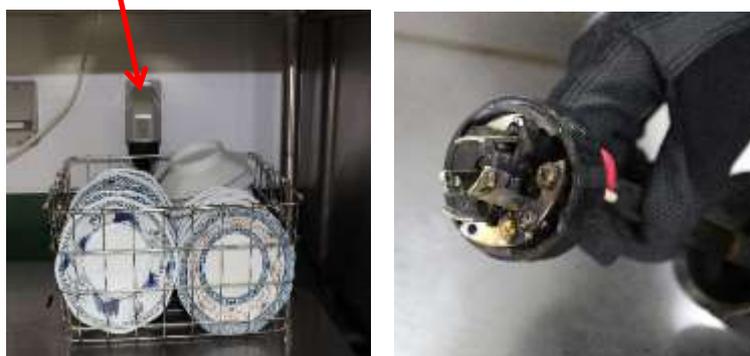
図 1-2 当該コンセントと分解点検後のプラグ

※1：電気ウォーマーテーブルのコンセント及びプラグを分解した際、プラグの中に短絡痕（電極間が短絡し電流が流れたと思われる球状の痕跡）、プラスチックの変色が見られたこと及び煤（すす）が付着していたことから火災認定に至った。

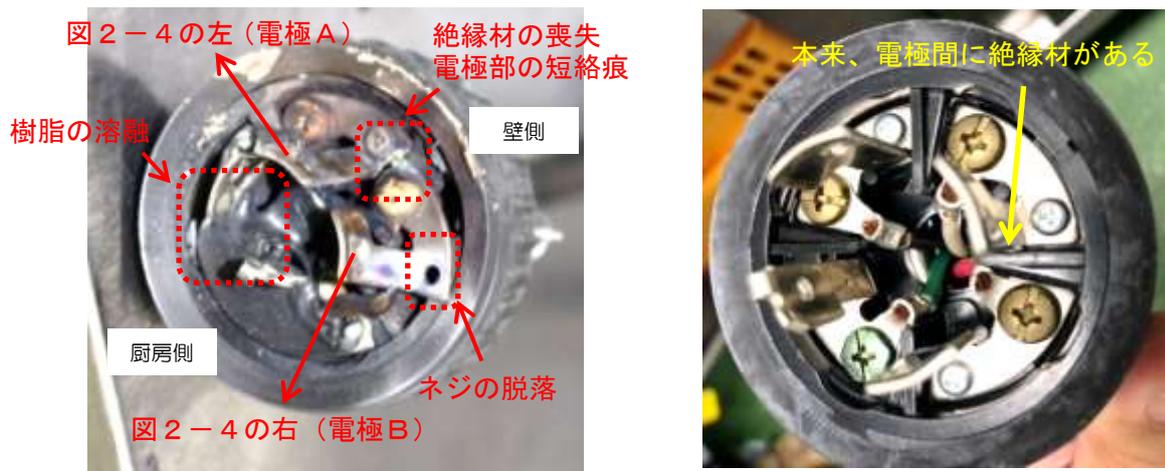
図2-2 焼け焦げ跡の見られたプラグ  
 (右は比較のため、樹脂カバーを取り外した状態の健全なプラグ)

- ・ 電源コードには損傷などの異常は認められなかった。
- ・ プラグの樹脂カバーは溶融のため変形していた（図2-2、3）。
- ・ プラグを分解したところ、プラグ電極のうち、隣接する2箇所（電極A、B）の根本部に短絡痕が認められた（図2-4）。
- ・ 短絡痕が認められる電極間の絶縁材が失われていた。また、プラグを取り外す際、電極（電極B）と絶縁材を固定するネジが脱落した（図2-2）。
- ・ 根本部に短絡痕が認められた電極（電極A、B）については、差刃にも溶融痕が認められた。また、溶融痕の周辺に酸化したような跡があった（図2-5）。
- ・ プラグから露出する電極を固定するネジ部とそのネジ部に接続する電線に緑青が認められた。緑青は電極材である銅が酸化したためと考えられる（図2-6）。
- ・ 配線の被覆に溶融した跡があり、一部の電線が露出していた（図2-7）。
- ・ 電線そのものには損傷は認められておらず、健全であった（図2-7）。

- ・ 誤って当該設備を使用しないよう、当該設備の使用を禁止（継続中）。
- ・ 当該箇所のコンセント及び防水プラグを交換することで復旧処置完了。
- ・ 復旧後点検（外観と絶縁抵抗の確認）の結果、異常なし。

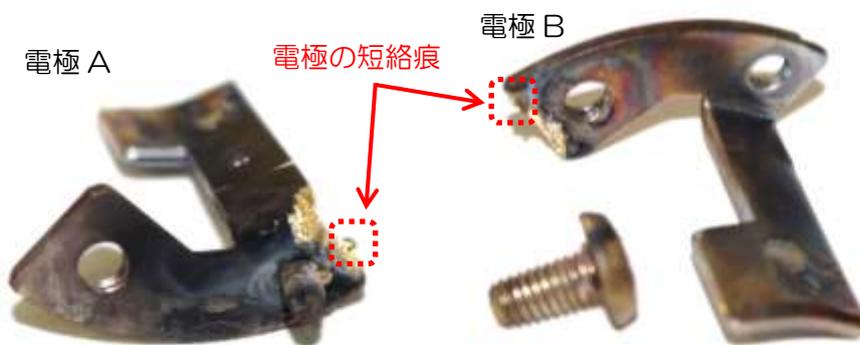
図2-4 プラグ電極を外した状態

「2-1 原因調査」の調査結果より、今回のプラグ、コンセントの焼け焦げは、プラグの電極間の短絡により、瞬間的に大きな発熱が発生したことによるものであるが、その原因は、電極を固定する絶縁材の劣化と推定する。

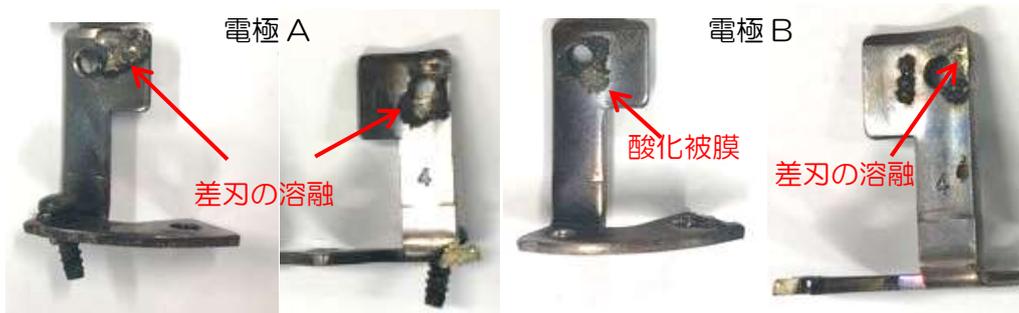
図 2-5 プラグ電極のコンセントと接触する部分の状態

- ・ 電極に緑青が発生していたこと、コンセントに差し込まれるプラグの部分に酸化被膜が発生していたことから、内部に侵入した水分により、電極部に酸化被膜が発生したと推定される。
- ・ プラグとコンセントの電極間の酸化被膜部の接触抵抗が増加。

- ・ プラグが食器かごで押し付けられたことにより、プラグとコンセントの間に隙間を作ったと考えられることから、プラグが押し付けられないようにカバーを設置するなどの対策を講じる。
- ・ 本事象ではプラグ電極に酸化被膜の形成が認められたことから、今後はプラグ電極を定期的に点検し、酸化被膜が無いことを確認する。

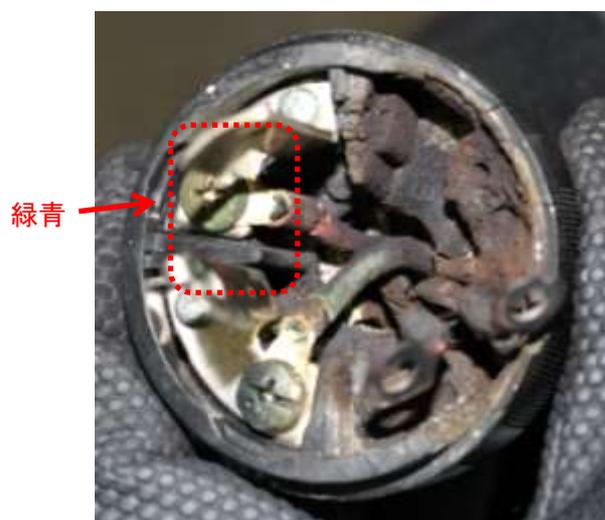
図 2-6 プラグ内部の緑青の状況

絶縁材の劣化は、プラグ及びコンセントの電極に緑青や酸化被膜が認められたことから、酸化被膜により電極間の電気抵抗が高まり、長期間にわたり発熱したことにより生じたものであり、電極の酸化の原因としては、水分による腐食と推定する。

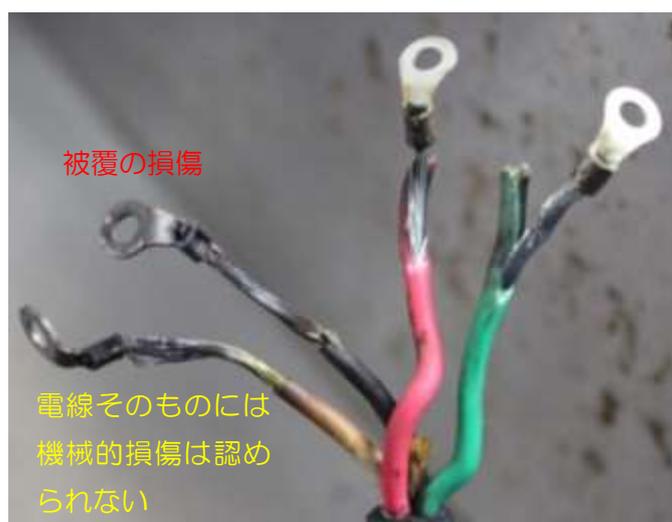
図 2-7 プラグ内部の電極に接続する配線

注) 赤と緑の2本は内部の電線の状況を確認するため、被覆を意図的に剥いだ。

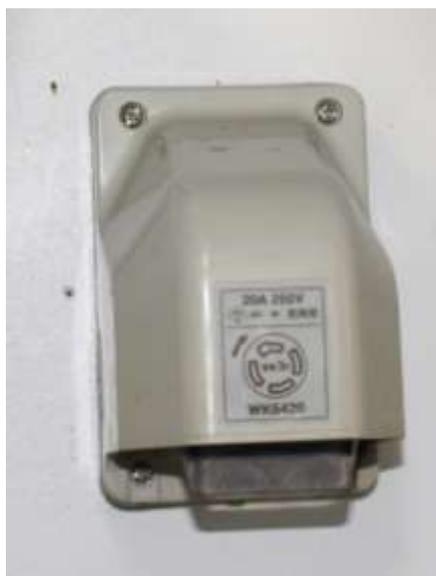
図 2-8 コンセント外観

- ・ コンセントの外部は損傷などの異常は認められなかった（図2-8）。

当該コンセント  
(外観は異常なし)

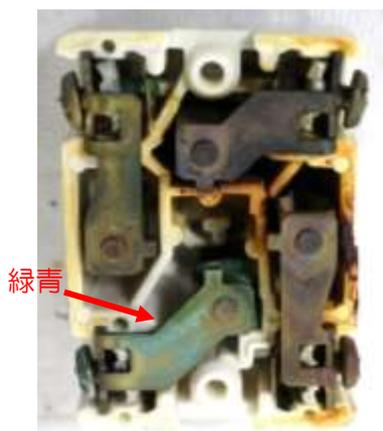
図 2-9 コンセント内部の電極の状況

- ・ コンセント側の一部の電極に緑青が認められた。また、高温による変色が認められた（図2-9）。
- ・ プラグ側で溶融が認められた電極に対応するコンセント側の電極に溶融痕が認められた（図2-10）。
- ・ コンセントの内部の配線の被覆には高温によると考えられる変色が認められたが配線には異常はなかった（図2-11）。

緑青

内部は高温により変色

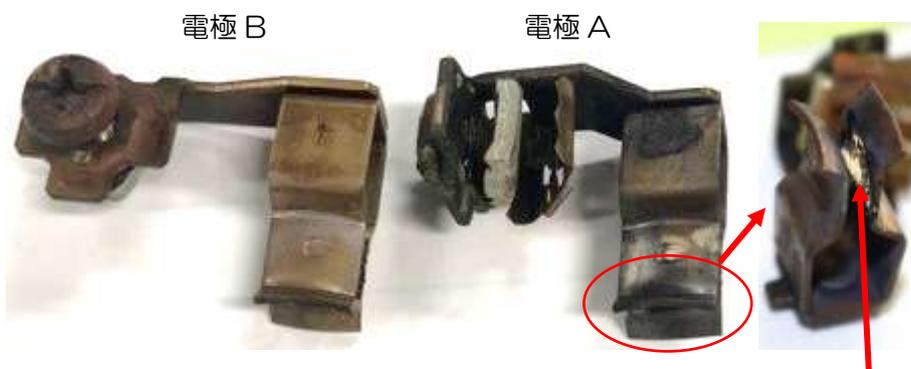
図 2-10 コンセント側の電極の状況

プラグ側と接触する内面に溶融痕あり

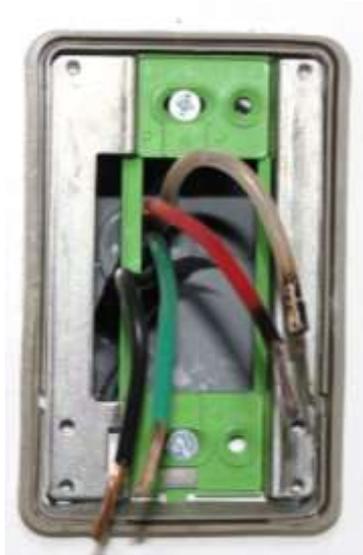
図 2 - 1 1 当該コンセントの内部配線状況

当該コンセント  
(配線被覆は高温により変色。ただし、内部の電  
線は異常なし)

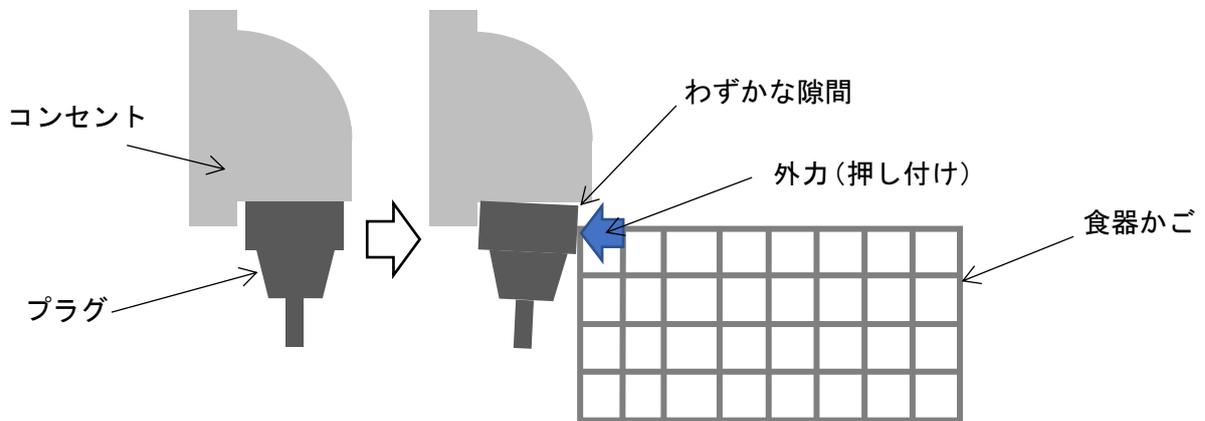
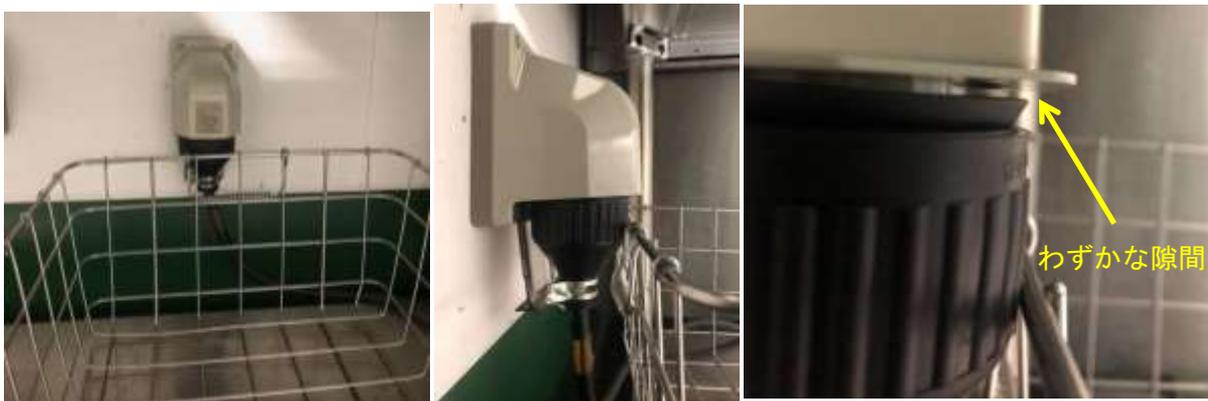
図2-12 食器かごの押し付け状態再現試験

- ・ 当該プラグは日常的に荷重が発生する環境ではないものの、棚の奥に設置されていること、棚に食器かごなどの物を置くこと、食器かごなどの物がプラグにぶつかる可能性があることから、プラグに外力が加わり、変形によりプラグとコンセントの間に隙間があいた可能性が考えられる。
- ・ 当該電源プラグは長年使用しており、外力が作用する機会があったものと考えられる。
- ・ 食器かごをプラグに押し付けた場合を模擬し、プラグとコンセントの間に隙間を確認した状況を図2-12に示す。

食器かごをプラグに押し付けた状態

コンセントカバーを外してプラグと  
コンセントの状況確認

- ・ （直接的な要因）棚に置いた食器類を入れた食器かごがコンセントの下部の配線を押し込み、コンセントと防水プラグキャップの間に隙間を生じさせ、水分の侵入を招いた。
- ・ （間接的な要因）当該コンセントは長期にわたり取り外されず、プラグの酸化に気づかない状態で使用を続けたため、加熱が進行し、絶縁材が劣化したことである。
