## 事故・故障等発生報告書

発生年月日	令和5年7月19日(水)
発生場所	東海第二発電所 サービス建屋(管理区域)
件名	東海第二発電所 サービス建屋 1階 ランドリー室 乾燥機 No. 7 制御盤内端子台の焦げ跡について(第1報)
状況 原因 対策 環境への影響等	別紙のとおり

東海第二発電所 サービス建屋 1階  
ランドリー室 乾燥機 No. 7 制御盤内端子台の焦げ跡について

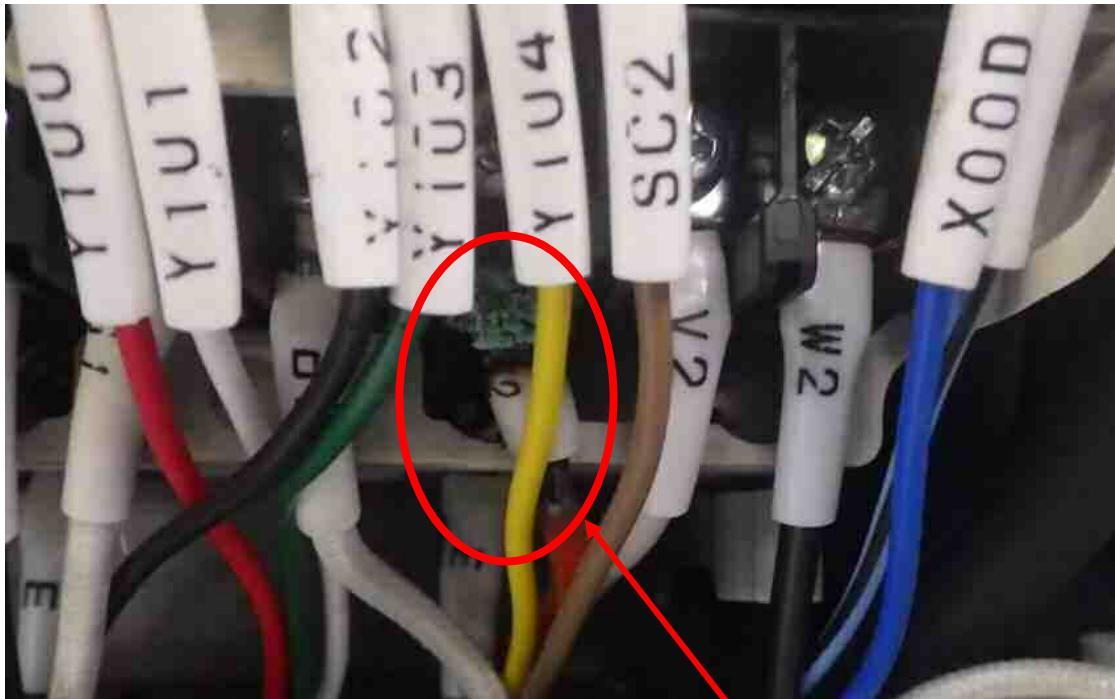
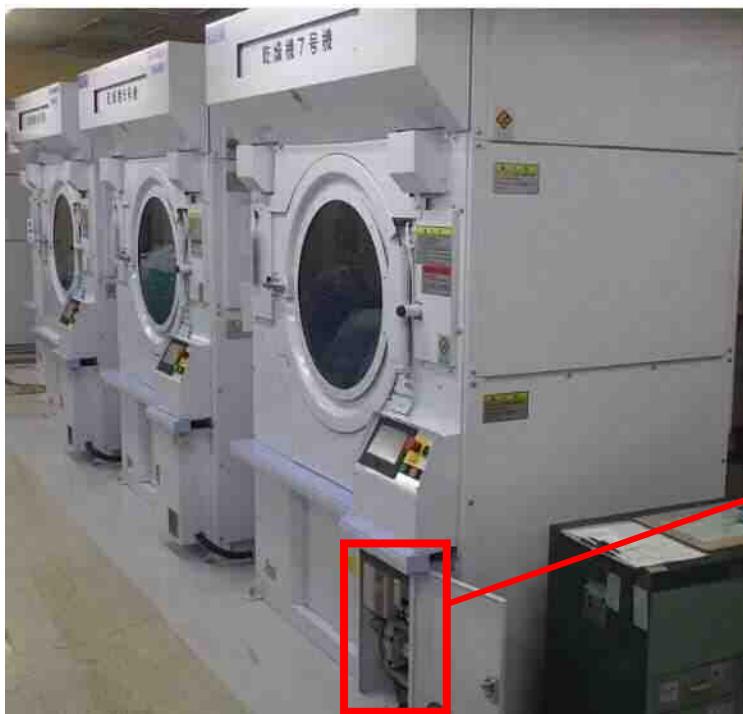
東海第二発電所 サービス建屋 1階ランドリー室 当該乾燥機制御盤内端子台の状況

- ・当該制御盤内端子台に接続される駆動モータ用電源ケーブル3相（U相、V相、W相）のうち、U相端子部に変色及びケーブル端末部に約1.5cmの焦げ跡を確認した。また、端子部に緑青らしきものが付着していることを確認した。
  - ・U相端子部を固定するネジが完全に締め付けられておらず、端子を触診したところ、ぐらつき（固定不足）があり確実に固定されていない状態を確認した。
  - ・当該制御盤内端子台の下部に灰らしきものがあることを確認した。
  - ・その他の部位に特段の異常は確認されなかった。
- 以上の結果から、U相端子部ネジの締め付け不足により端子が確実に固定されていない状況で通電していたため今回の事象が発生した可能性がある。

緑青、焦げ跡らしきものを確認

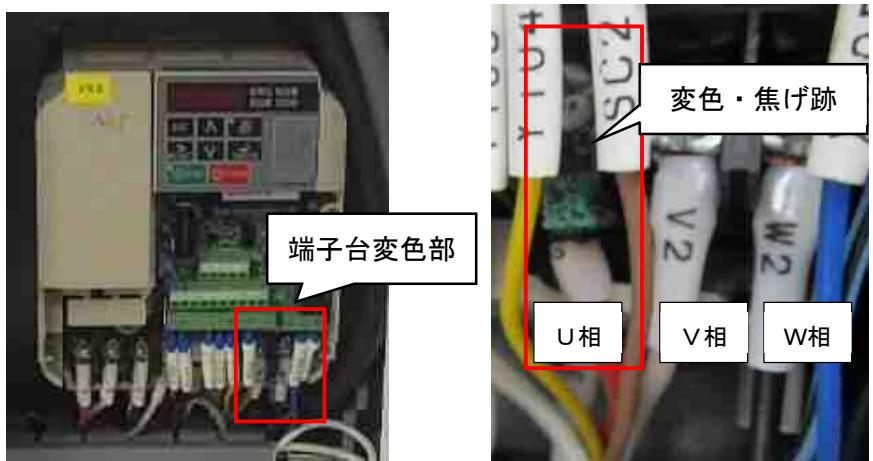
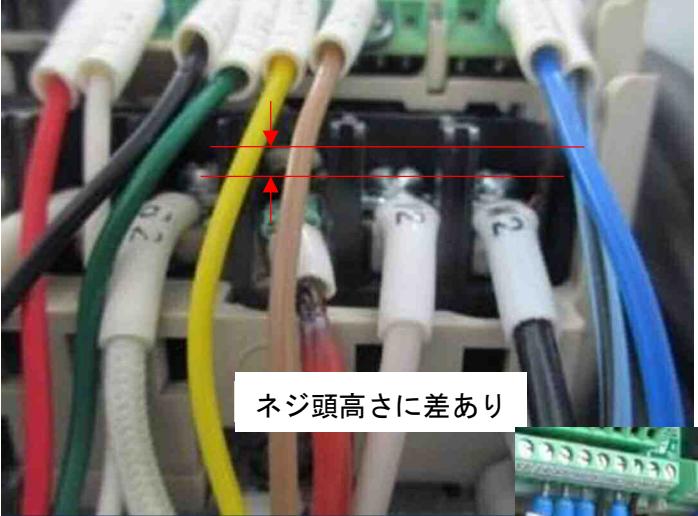
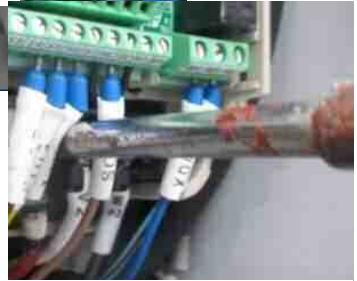
<p>結果：U相端子部に変色及びケーブル端末部に約1.5cmの焦げ跡を確認した。また端子部に緑青らしきものが付着していることを確認した。</p> <p>当該端子台の端子部について確認をした結果、焦げ跡が確認されたU相端子部については、ネジが完全に締め付けられておらず、端子を触診したところぐらつきがあり確実に固定されていない状況を確認した。</p> <p>②当該乾燥機制御盤内の外観目視確認</p>

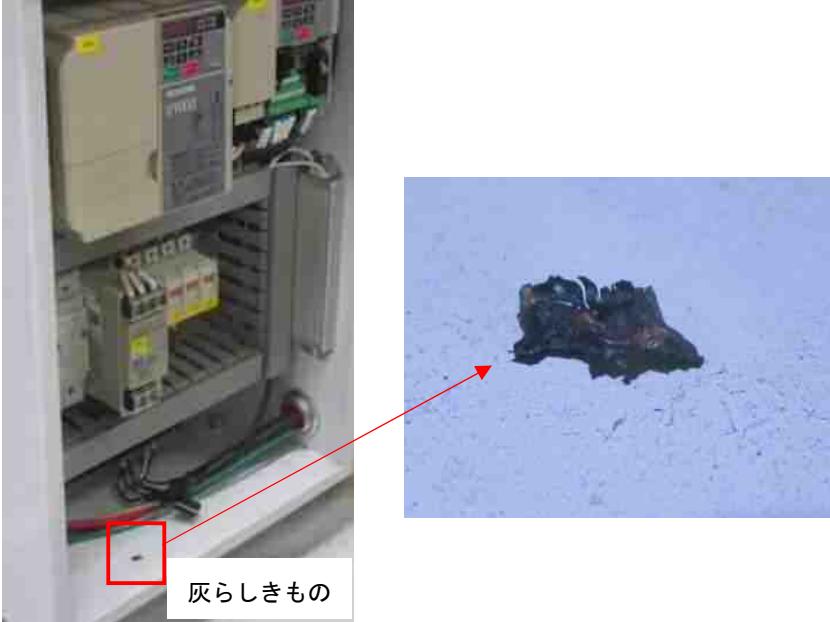
<p>灰らしきもの</p> <p>結果：当該乾燥機制御盤内の下部に灰らしきものがあることを確認した。 また、その他部位に異常は確認されなかった。</p>
備考	以上の結果から、U相端子部のネジの締め付け不足により確実に端子が固定されていない状況で通電していたことにより今回の事象が発生した可能性がある。

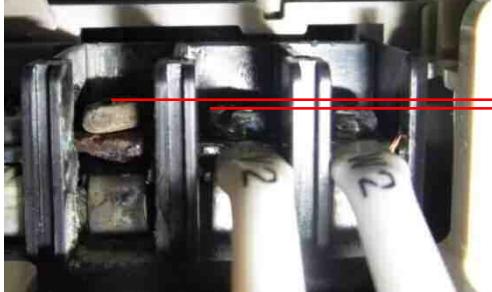
<p>結果：ネジが完全に締め付けられていなかったことから、その状態から増し締めを試みたが、増し締めは出来なかった。 また、ネジを一旦取り外した後、再度当該ネジを締め付けたところ、同じ位置で引っかかり、ネジを完全に締め付けることは出来なかった。</p> <p>②ケーブル端子の確認</p>

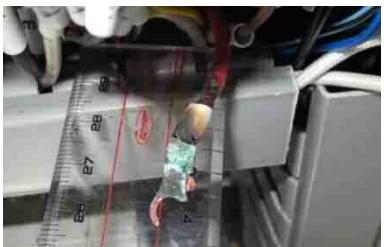
<p>結果：U相に接続するケーブル端子を確認した結果、丸型の端子が欠損し三日月状になっていることを確認した。</p>

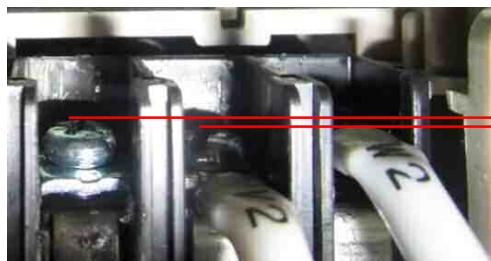
①と同様に差がある

結果：他相（V相，W相）端子部のネジを取り外してU相のネジ穴への締め付けを試みたところ、同じ位置で引っかかり、ネジを完全に締め付けることは出来なかった。

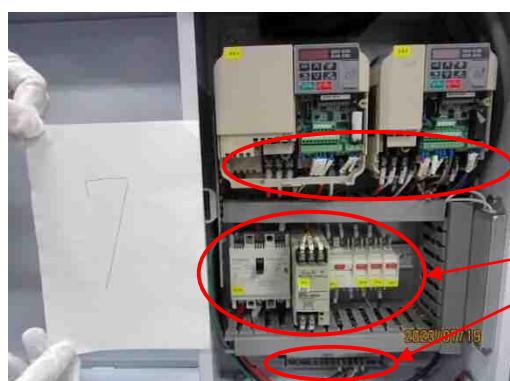
端子台箇所

結果：他相（V相，W相）等その他の端子部全34箇所について点検したところ、ネジの締め付け不足・端子部の変色・ケーブルの焦げ跡等の異常は確認されなかった。

当該制御盤内端子台のその他の部位（端子台樹脂部等）について点検した結果、異常がないことを確認した。

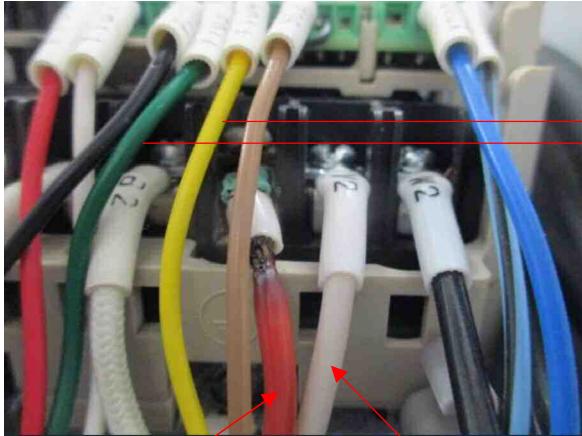
<span style="margin-left: 20px;">ネジ頭の高さに差あり</span> </p> <p>         U相端子部のみネジ締め付け不足          と端子の固定不足が確認された。       </p> <ul style="list-style-type: none"> <li>・ U相のネジ頭は他のネジ頭との高さに相違が確認され、締め付け不足が確認された。</li> <li>・ 触診にて、U相の端子のぐらつき（固定不足）が確認された。</li> </ul>
備考	ネジの締め付け不足により端子のぐらつき（固定不足）があった場合、端子部の接触面積が減少したことで、端子部が過熱し焼損に至る可能性がある。

本事象を受け、製造メーカーに工場出荷前の制御盤組み立て・調整過程でのネジ締め付けを確実に実施するよう注意喚起を行う。また、今年度に予定している洗濯機及び乾燥機の取替に当たっては、発注仕様書にネジの確実な締め付けに係る注意事項を明記する。

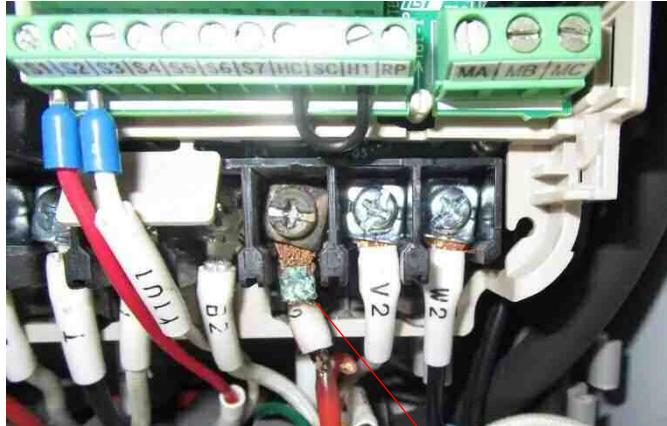
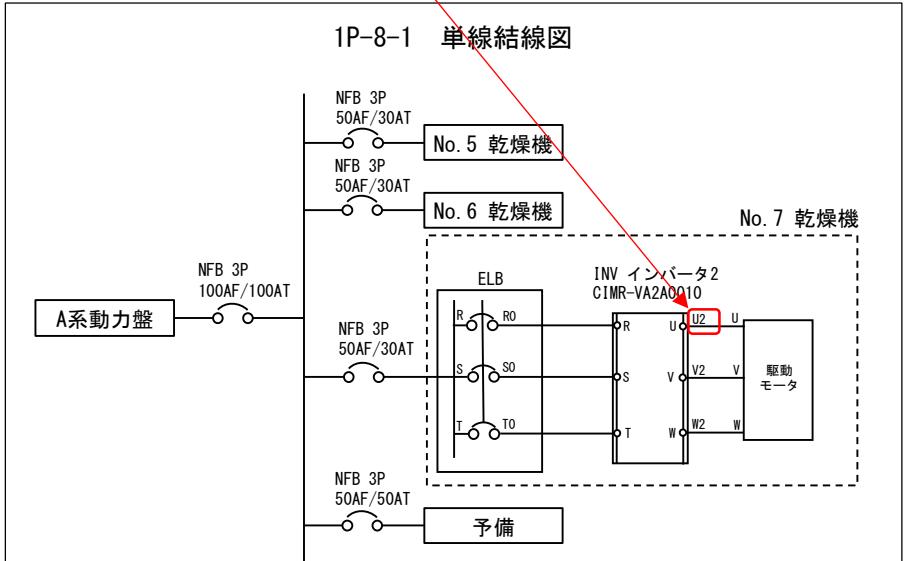
<p>U相のケーブル等の外観を確認し、断線はなかった。</p>
備考	ケーブルが断線した場合、短絡により端子部の焼損等の発生が考えられるが、ケーブルに焦げ跡は確認されたものの断線していないことを目視にて確認しており、ケーブルの断線が要因になる可能性はない。

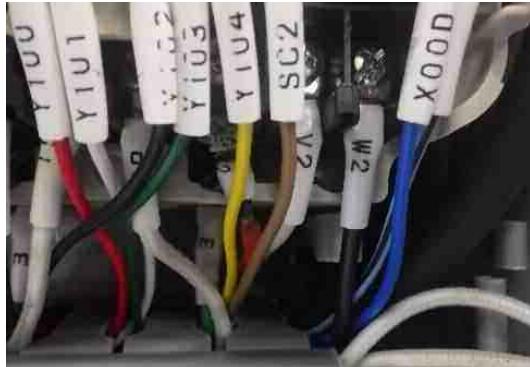
### ①工場出荷時のU相端子部のネジの不完全な締め付けが発生

工場での制御盤組み立て・調整時において、U相端子部のネジのみが完全に締め付けられておらず、端子が確実に固定されていない状態（初期不良）のまま、発電所に納入された。

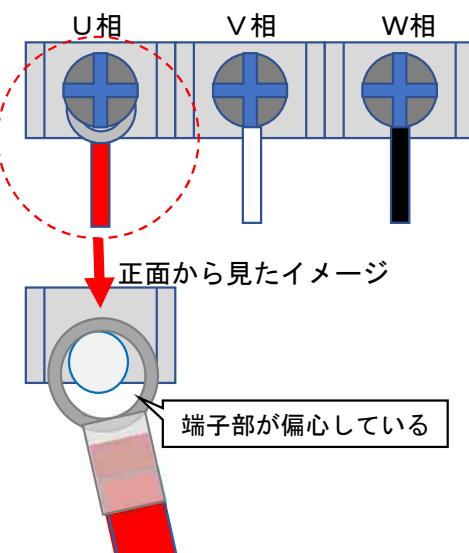
### ④U相端子部の接触面積が少ない状態での通電による過熱状態の継続

U相端子部は過熱状態が継続することにより、最終的に端子接触部は焼損（欠損）し緑青が生じるとともにケーブル端に焦げ跡が発生した。また、これに伴いによりインバータエラーが発生し乾燥機は自動停止した。
