## 事故・故障等発生報告書

発 生 年 月 日	令和 5 年 4 月 12 日
発 生 場 所	技術センター棟 社員食堂厨房（非管理区域）
件 名	厨房コンセントでの焦げ跡発見について（第 2 報）
状 況 原 因 対 策 環境への影響等	別紙のとおり

厨房コンセントプラグでの焦げ跡発見について  
(第2報)

2023年8月18日

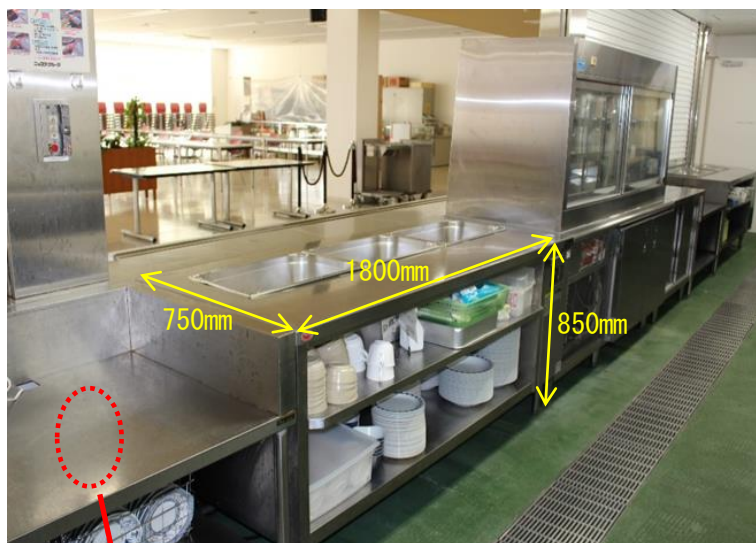
図1-1 電気ウォーマーテーブル

2023年4月12日（水）12時37分頃、技術センター棟（非管理区域）社員食堂厨房において、協力会社の厨房責任者が電気ウォーマーテーブルの電源ONの状態電源灯が切れていることに気付き、配線用遮断器（漏電）を確認したところ、当該遮断器が落ちており、コンセントプラグ（以下「プラグ」という。）に焦げ跡があることを発見した。本事象において炎、煙の発生及び臭いはなかったが、12時50分に公設消防に調査依頼の連絡を行い、12時59分に当社到着（消防車2台、サイレン・赤色灯有）、現場確認の結果、公設消防より、14時12分に「13時10分鎮火確認、14時10分火災認定<sup>※1</sup>」の連絡を受けた。また、社内の対応として、13時20分に防災組織を立ち上げた。

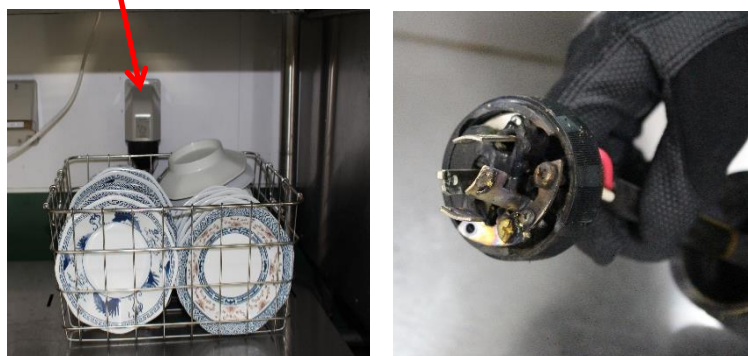
図1-2 当該コンセントと分解点検後のプラグ

※1：電気ウォーマーテーブルのコンセント及びプラグを分解した際、プラグの中に短絡痕（電極間が短絡し電流が流れたと思われる球状の痕跡）、プラスチックの変色が見られたこと及び煤（すす）が付着していたことから火災認定に至った。

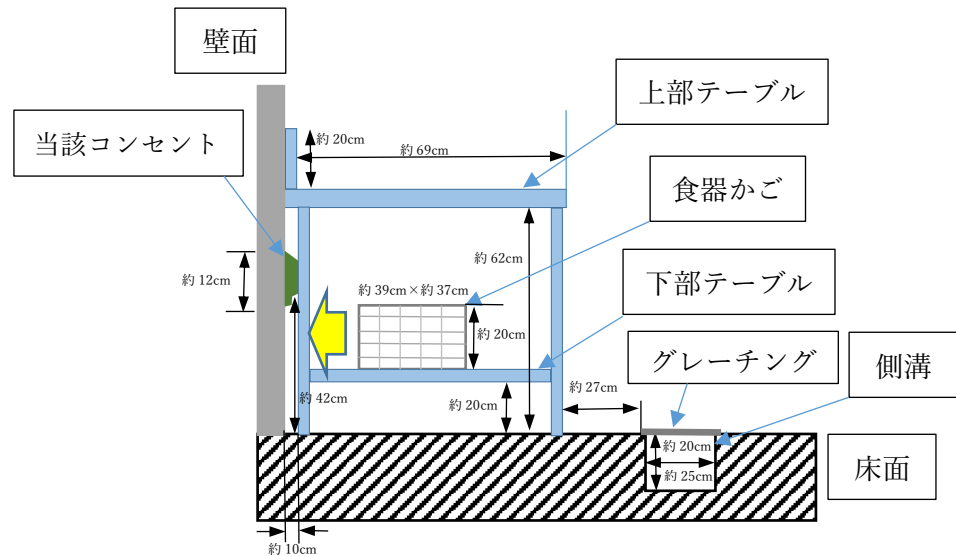
## 概略立面図

- ・ コンセントの設置状況は下図に示すとおり、床から高さ約 42cm である。なお、隣接するテーブルの内棚高さは約 20cm、内棚と壁の隙間は約 10cm である。

- ・ 当該設備が設置されている場所は厨房であるため、食品衛生上、週 1 回、床を水洗いしているが、電源を取っているコンセントの設置場所は、直接水がかかる箇所ではない。
- ・ 更に、防雨型のコンセント及びプラグとなっており、万一水がかかっても漏電は発生しない構造となっている。
- ・ ただし、厨房設備であるため、週 1 回、床を水洗いすること、排水溝には温水が流れることから、床近傍は湿度が比較的高い状況となっている。
- ・ 当該コンセント及びプラグは食器かごを置く棚の奥の壁に設置しているため、食器かごによる接触以外でプラグそのものに外力が作用するような場所ではない。しかし、食器かごは、作業の観点から手前側に置くことになっているが、押し込んだ場合は、奥のプラグに接触することが考えられる。
- ・ 従って、食器かごが奥まで入れれば接触する高さ位置となっていること、当該電気ウオーマーテーブルは厨房の建物完成（2012 年）以降、長年使用していることから、食器かごが接触してプラグに外力が作用した可能性がある。

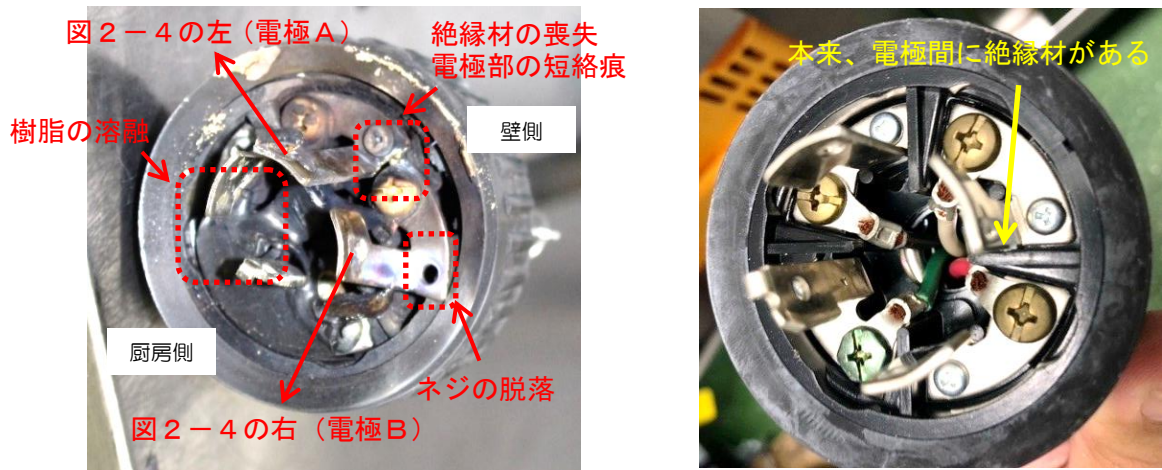
図2-2 焼け焦げ跡の見られたプラグ  
 (右は比較のため、樹脂カバーを取り外した状態の健全なプラグ)

- ・ 電源コードには損傷などの異常は認められなかった。
- ・ プラグの樹脂カバーは溶融のため変形していた（図2-2、3）。
- ・ プラグを分解したところ、プラグ電極のうち、隣接する2箇所（電極A、B）の根本部に短絡痕が認められた（図2-4）。
- ・ 短絡痕が認められる電極間の絶縁材が失われていた。また、プラグを取り外す際、電極（電極B）と絶縁材を固定するネジが脱落した（図2-2）。
- ・ 根本部に短絡痕が認められた電極（電極A、B）については、差刃にも溶融痕が認められた。また、溶融痕の周辺に酸化したような跡があった（図2-5）。
- ・ プラグから露出する電極を固定するネジ部とそのネジ部に接続する電線に緑青が認められた。緑青は電極材である銅が酸化したためと考えられる（図2-6）。
- ・ 配線の被覆に溶融した跡があり、一部の電線が露出していた（図2-7）。
- ・ 電線そのものには損傷は認められておらず、健全であった（図2-7）。

- ① 誤って当該設備を使用しないよう、当該設備の使用を禁止した。(配線用遮断器（漏電）の投入禁止措置)
- ② 当該箇所の防雨型コンセント及びプラグ（ケーブル含む）を交換することで復旧処置完了した。
- ③ 復旧後点検（外観と絶縁抵抗の確認）を実施し、異常のないことを確認した。

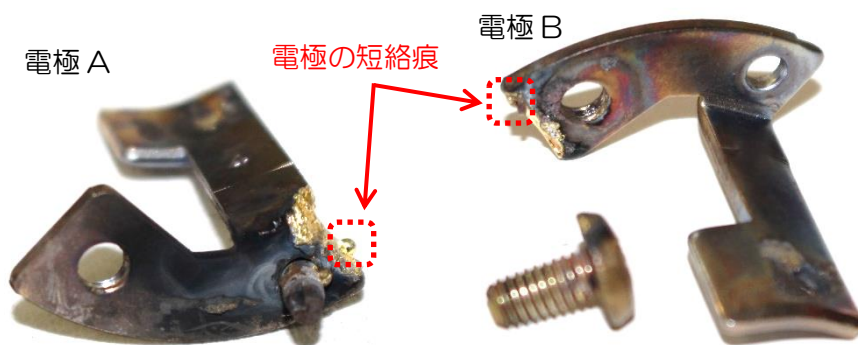
図2-4 プラグ電極を外した状態

「2-1 原因調査」の調査結果より、今回のプラグ、コンセントの焼け焦げは、プラグの電極間の短絡により、瞬間的に大きな発熱が発生したことによるものであるが、その原因は、電極を固定する絶縁材の劣化と推定する。

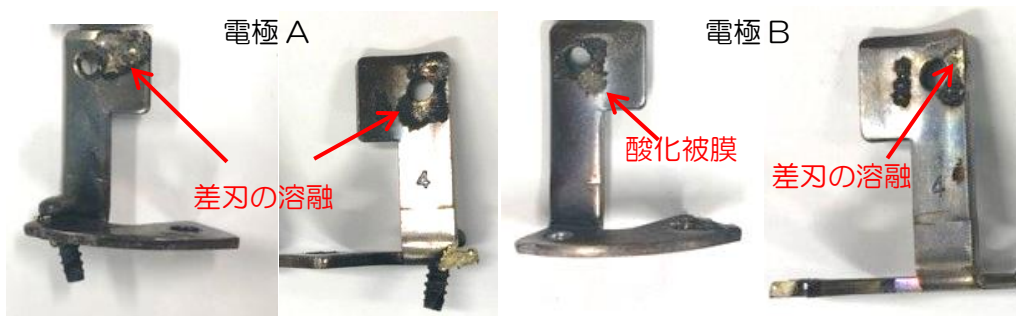
図 2-5 プラグ電極のコンセントと接触する部分の状態

絶縁材の劣化は、プラグ及びコンセントの電極に緑青や酸化被膜が認められたことから、酸化被膜によりプラグの電極とコンセント側電極間の電気抵抗が高まり、長期間にわたり発熱したことにより生じたものであり、電極の酸化の原因としては、水分による腐食と推定する。

- ② 本事象ではプラグ電極に酸化被膜の形成が認められたことから、今後はプラグ電極を定期的に点検し、酸化被膜が無いことを確認する。
- ③ 更なる対策として、今後コンセントの設置位置を水分の影響を受けない位置に変更する。

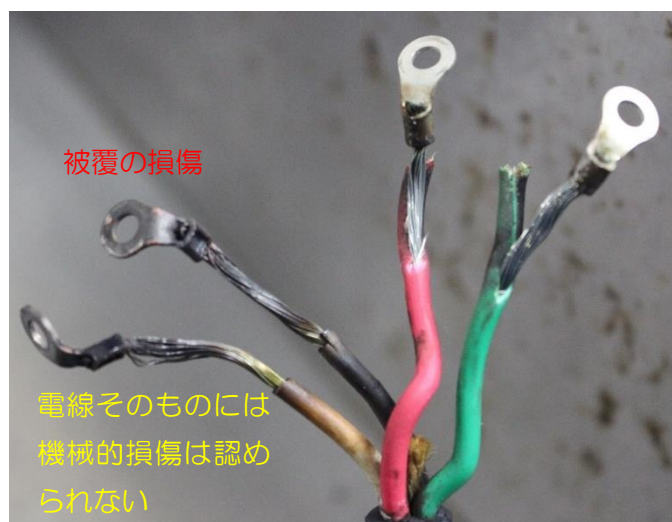
図 2-7 プラグ内部の電極に接続する配線

注) 赤と緑の2本は内部の電線の状況を確認するため、被覆を意図的に剥いだ。

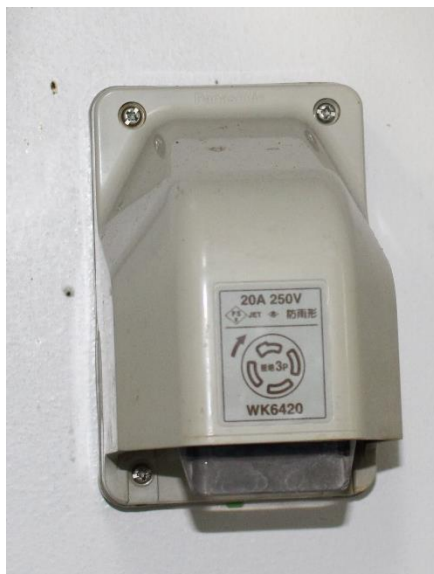
図 2 - 8 コンセント外観

- ・ コンセントの外部は損傷などの異常は認められなかった（図2-8）。

当該コンセント  
(外観は異常なし)

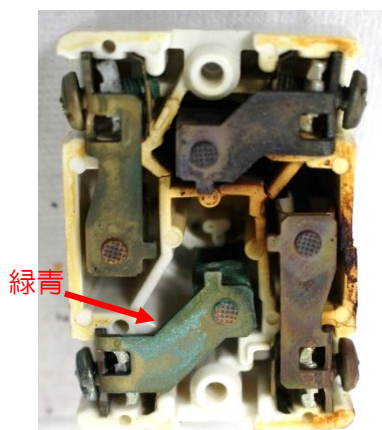
図 2 - 9 コンセント内部の電極の状況

- ・ コンセント側の一部の電極に緑青が認められた。また、高温による変色が認められた（図2-9）。
- ・ プラグ側で溶融が認められた電極に対応するコンセント側の電極に溶融痕が認められた（図2-10）。
- ・ コンセントの内部の配線の被覆には高温によると考えられる変色が認められたが配線には異常はなかった（図2-11）。

内部は高温により変色

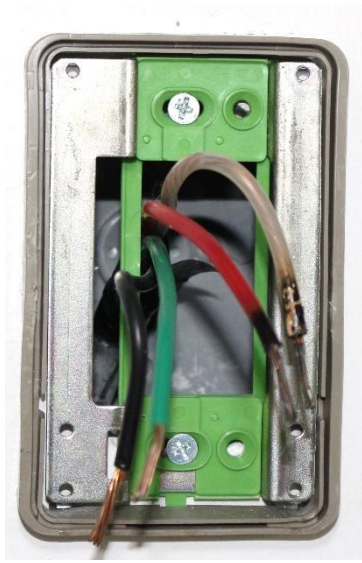
図 2-1-1 当該コンセントの内部配線状況

当該コンセント  
(配線被覆は高温により変色。ただし、内部の電線は異常なし)

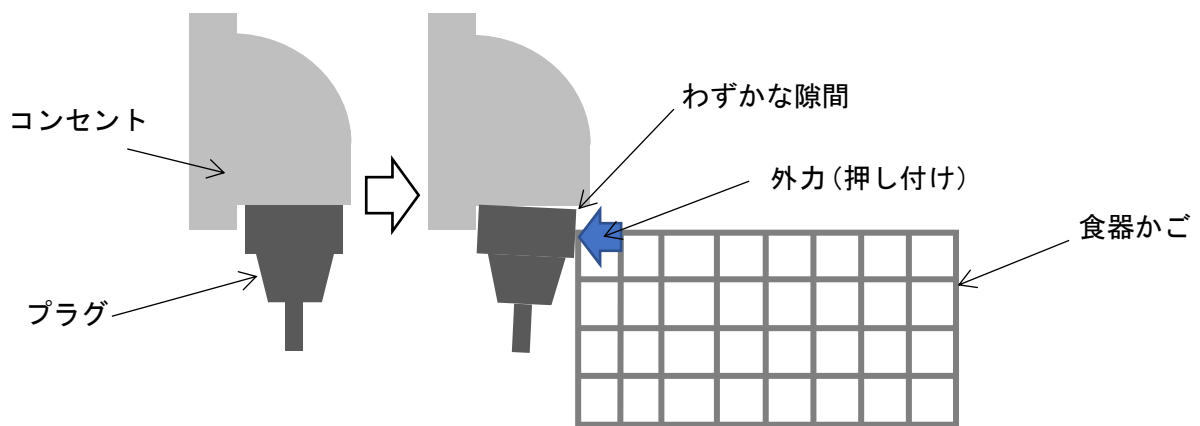
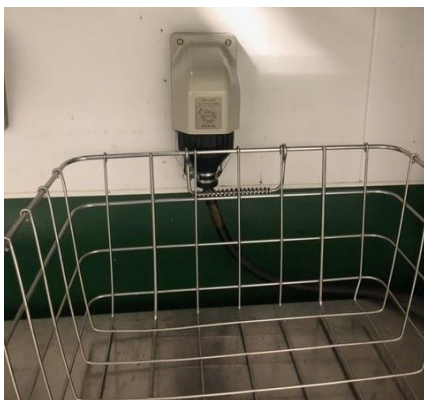
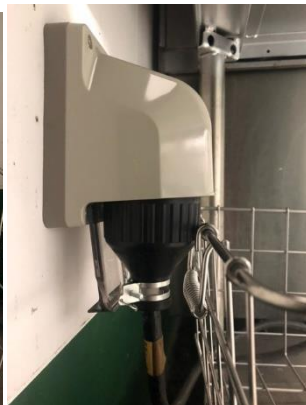
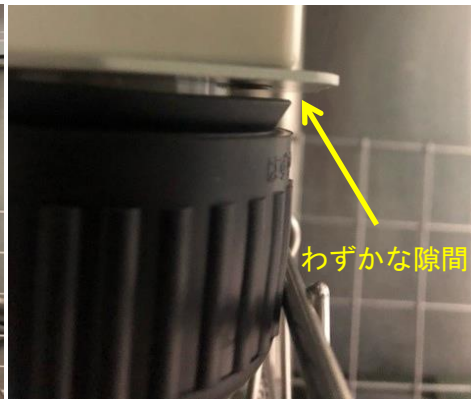
図2-12 食器かごの押し付け状態再現試験

- ・ 当該プラグは日常的に荷重が発生する環境ではないものの、棚の奥に設置されていること、棚に食器かごなどの物を置くこと、食器かごなどの物がプラグにぶつかる可能性があることから、プラグに外力が加わり、変形によりプラグとコンセントの間に隙間があいた可能性が考えられる。
- ・ 当該電源プラグは長年使用しており、外力が作用する機会があったものと考えられる。
- ・ 食器かごをプラグに押し付けた場合を模擬し、プラグとコンセントの間に隙間を確認した状況を図2-12に示す。

食器かごをプラグに押し付けた状態

コンセントカバーを外してプラグとコンセントの状況確認

- ① プラグが食器かごで押し付けられたことにより、プラグとコンセントの間に隙間を作ったと考えられることから、食器かごを奥まで押し込んでしまってもプラグにぶつかることがないように、棚にストッパーを設置した。
