事故・故障等発生報告書

発 生 年 月 日	令和 5 年 7 月 19 日 (水)
発 生 場 所	東海第二発電所 サービス建屋 (管理区域)
件 名	東海第二発電所 サービス建屋 1 階 ランドリー室 乾燥機 No. 7 制御盤内端子台の焦げ跡について (第 2 報)
状 況 原 因 対 策 環 境 へ の 影 響 等	別紙のとおり

東海第二発電所 サービス建屋1階
ランドリー室 乾燥機 No. 7 制御盤内端子台の焦げ跡について

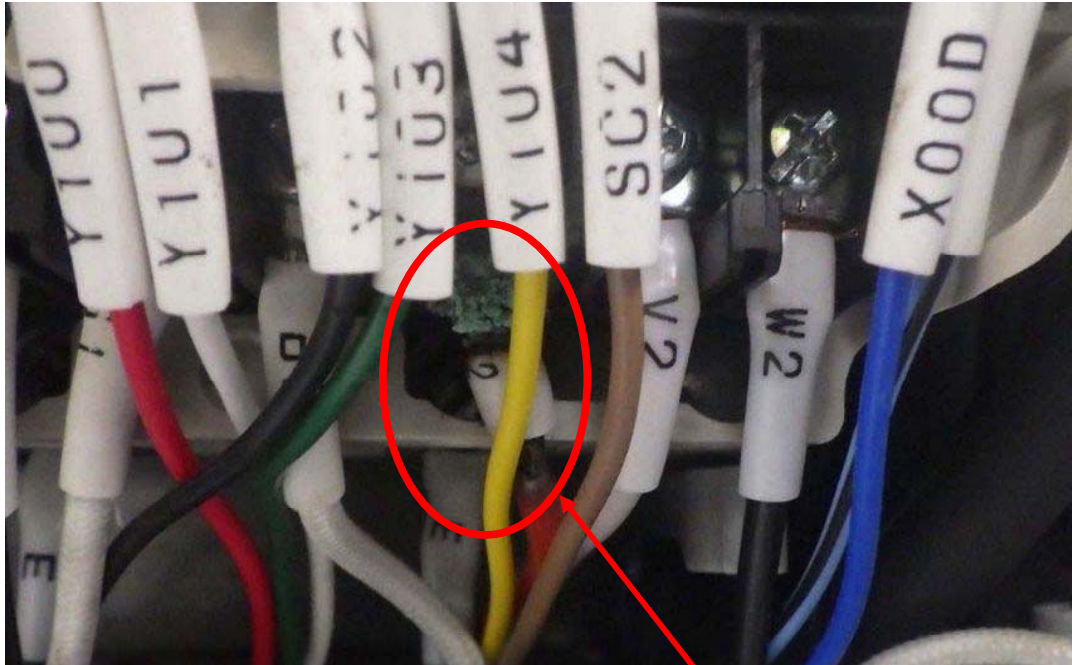
東海第二発電所 サービス建屋1階ランドリー室 当該乾燥機制御盤内端子台の状況

緑青, 焦げ跡らしきものを確認

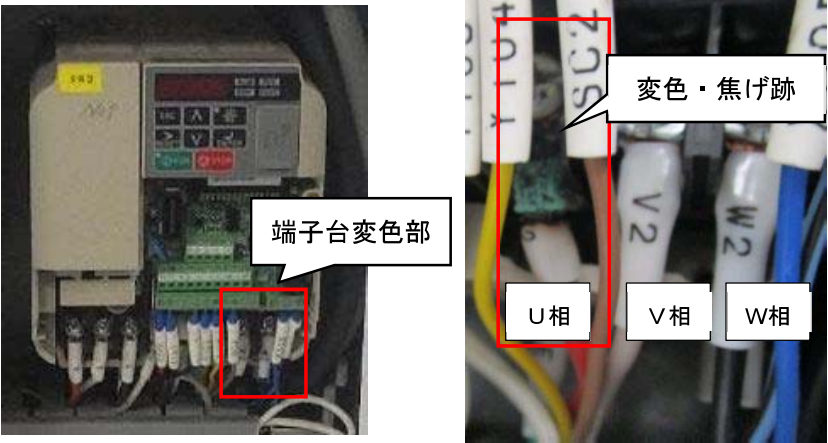
<p>端子台変色部</p> <p>変色・焦げ跡</p> <p>U相 V相 W相</p>

<p>結果：U相端子部に変色及びケーブル端末部に約1.5cmの焦げ跡を確認した。また、端子部に緑青らしきものが付着していることを確認した。</p> <p>当該端子台の端子部について確認した結果、焦げ跡が確認されたU相端子部については、ネジが完全に締め付けられておらず、端子を触診したところぐらつきがあり確実に固定されていない状況を確認した。</p> <p>②当該乾燥機制御盤内の外観目視確認</p> <div data-bbox="504 539 1302 1137">

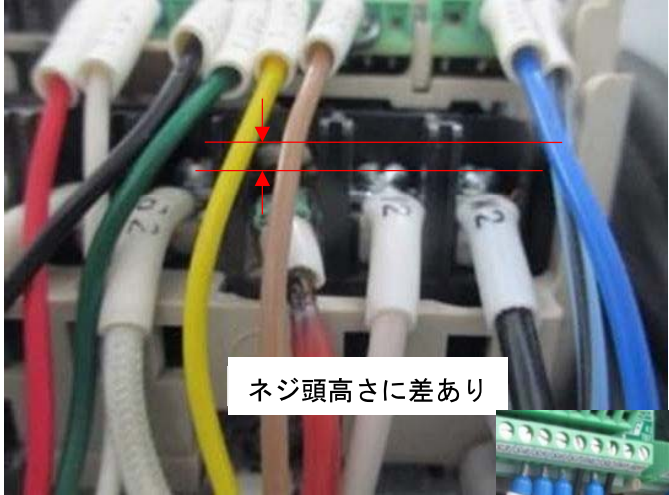
<p>ネジ頭高さに差あり</p>

<p>端子部のぐらつき(固定不足)あり</p>

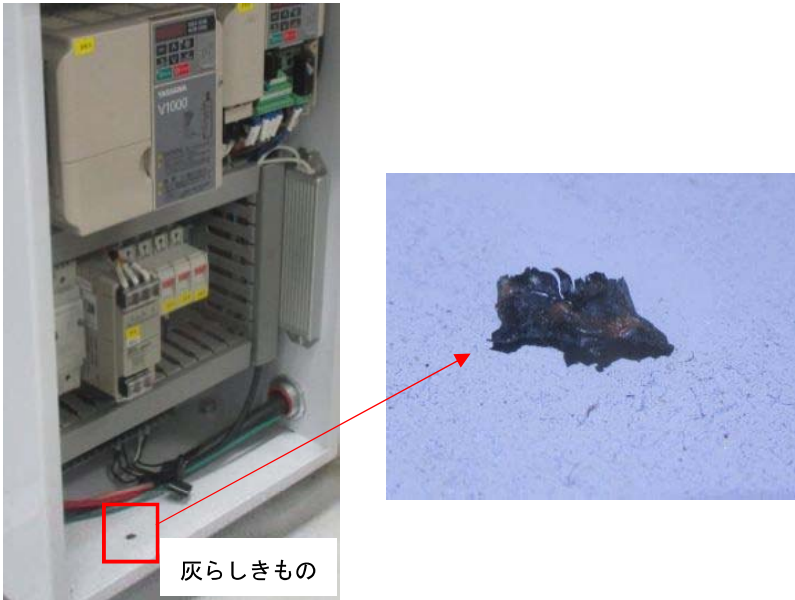
</div> <p>結果：当該乾燥機制御盤内の下部に灰らしきものがあることを確認した。また、その他部位に異常は確認されなかった。</p>
備考	<p>以上の結果から、U相端子部のネジの締め付け不足により端子が確実に固定されていない状況で通電していたため今回の事象が発生した可能性がある。</p>

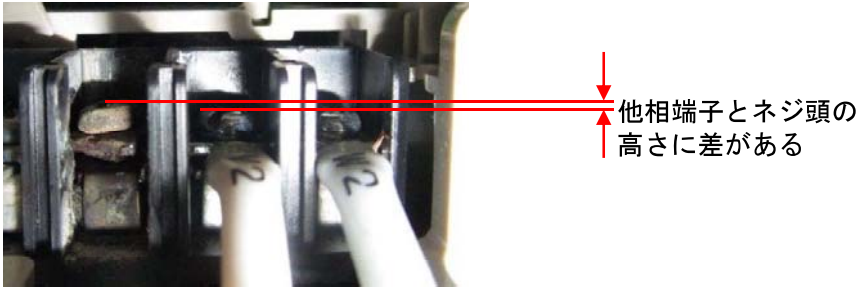
<p>結果：ネジが完全に締め付けられていなかったことから、その状態から増し締めを試みたが、増し締めは出来なかった。 また、ネジを一旦取り外した後、再度当該ネジを締め付けたところ、同じ位置で引っかかり、ネジを完全に締め付けることは出来なかった。</p> <p>②ケーブル端子の確認</p>

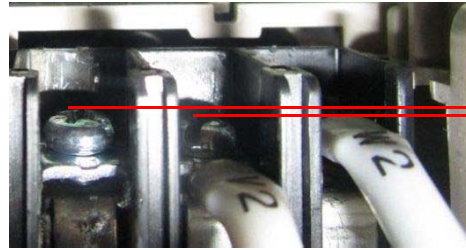
③他相端子部のネジでの締め付け確認

①と同様に差がある

結果：他相（V相，W相）端子部のネジを取り外してU相のネジ穴への締め付けを試みたところ、同じ位置で引っかかり、ネジを完全に締め付けることは出来なかった。

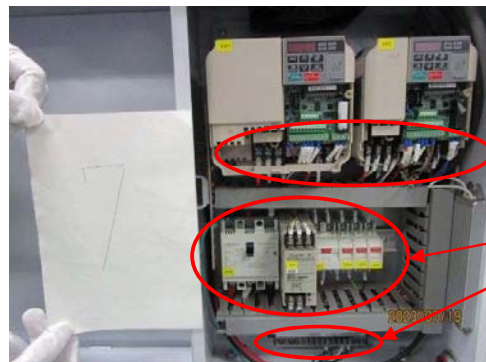
端子台箇所

結果：他相（V相，W相）等その他の端子部全34箇所について点検したところ、ネジの締め付け不足・端子部の変色・ケーブルの焦げ跡等の異常は確認されなかった。

当該制御盤内端子台のその他の部位（端子台樹脂部等）について点検した結果、異常がないことを確認した。

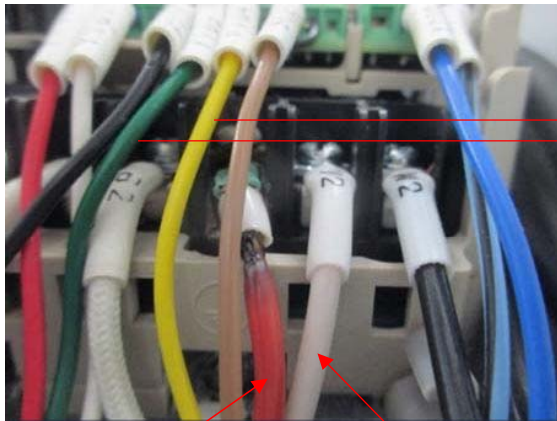
<p>U相端子部のみネジ締め付け不足と端子の固定不足が確認された。</p> <p>締め付け不足がなかったネジ（代表例）</p> <p>ネジ頭の高さに差あり</p> <ul style="list-style-type: none"> ・ U相のネジ頭は他相のネジ頭との高さに相違が確認され、締め付け不足が確認された。 ・ 触診にて、U相の端子のぐらつき（固定不足）が確認された。
備考	ネジの締め付け不足により端子のぐらつき（固定不足）があった場合、端子部の接触面積が減少することで、端子部が過熱し焼損に至る可能性がある。

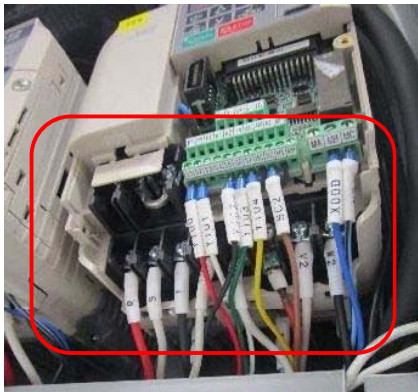
当該乾燥機の制御盤過電圧調査	
目的	過電圧が端子の変色やケーブル端末部の焦げ跡の要因となったかを確認する。
点検日	2023年7月19日
確認内容	U相以外の端子の変色，ケーブル端末部焦げ跡及び上流側NFBの作動の有無を目視確認する。
確認結果	<ul style="list-style-type: none"> U相以外に端子の変色，ケーブル端末部に焦げ跡がないことを確認した。

<ul style="list-style-type: none"> 当該乾燥機の上流側のNFBが作動していない（ON状態であること）を確認した。 <div style="border: 1px solid black; padding: 10px; margin-top: 10px;"> <p style="text-align: center;">1P-8-1 単線結線図</p>

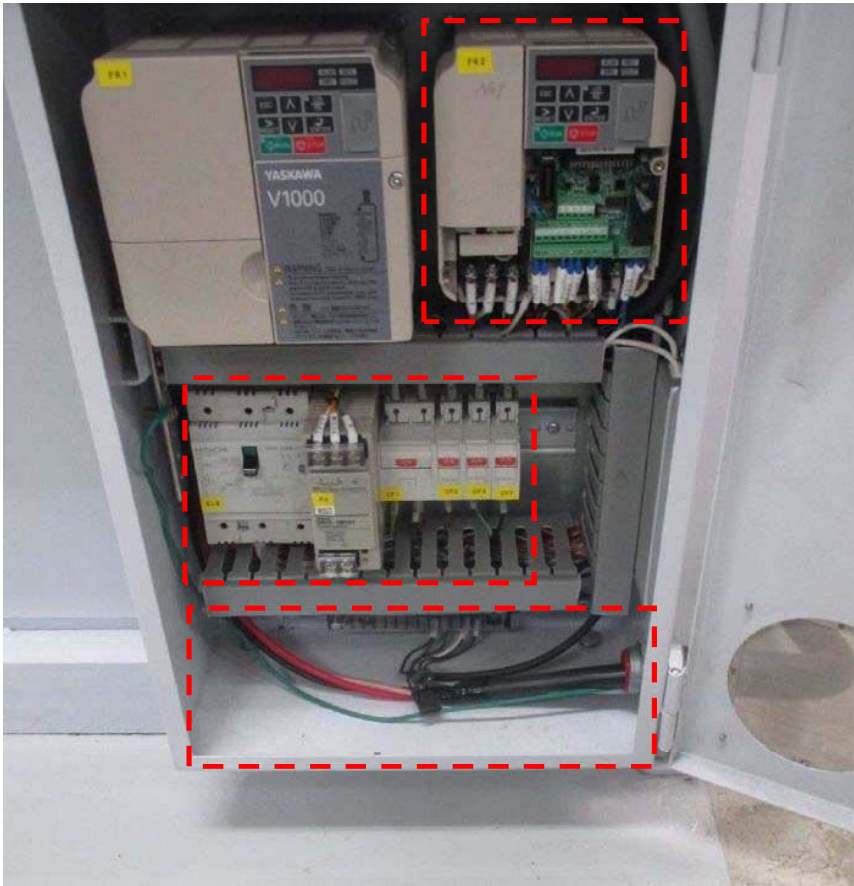
当該乾燥機の制御盤内結露調査	
目的	結露が端子の変色やケーブル端末部の焦げ跡の要因となったかを確認する。
点検日	2023年7月20日
確認内容	当該乾燥機の制御盤内における結露の有無を確認する。
確認結果	<div style="border: 1px solid black; padding: 5px; text-align: center; margin-bottom: 10px;">結露, 結露の形跡なし</div>

備考	端子間に結露による水分が付着した場合、相間短絡により端子部の焼損等の発生が考えられるが、NFBは動作していないこと、当該乾燥機の制御盤内及び同型の乾燥機の制御盤内は乾燥状態であり結露状態にないことを確認したことから結露が要因となる可能性はない。

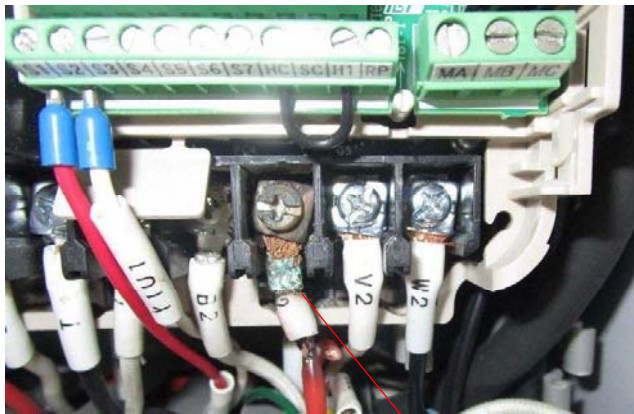
<p style="text-align: center;">U相のケーブル等の外観を確認し、断線はなかった。</p>
備考	ケーブルが一部断線した場合、抵抗が増加し過熱することによる焼損等の発生が考えられるが、当該ケーブルに焦げ跡は確認されたものの断線していないことを目視にて確認しており、当該ケーブルの断線が要因となる可能性はない。

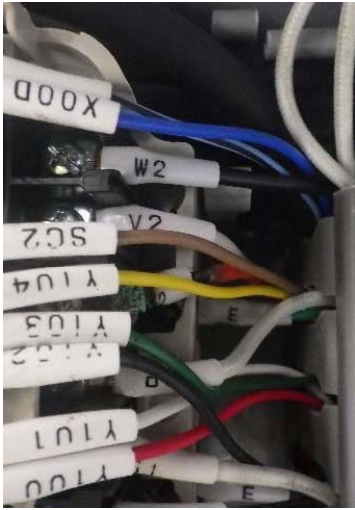
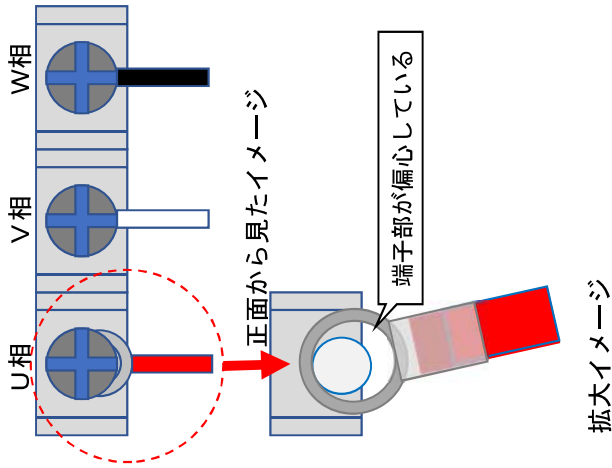
当該乾燥機制御盤内端子台の焦げ跡発生メカニズム

①工場出荷時のU相端子部のネジの不完全な締め付けが発生

工場での制御盤組み立て・調整時において、U相端子部のネジのみが完全に締め付けられず、端子が確実に固定されていない状態（初期不良）のまま、発電所に納入された。

②当該乾燥機使用中にU相端子部の片当たりが発生

U相端子部は完全に締め付けられておらず、端子穴内径はネジ径より大きいため、ケーブルの自重等によりU相端子の片当たりが生じ、接触面積が減少する状態（接触抵抗が増加）となった。

③U相端子部の接触面積が少ない状態での通電による過熱状態の発生

U相端子部の接触面積が少ない状態（接触抵抗が増加した状態）で通電が繰り返されたことにより、U相端子部は過熱状態となった。

④U相端子部の接触面積が少ない状態での通電による過熱状態の継続

U相端子部は過熱状態が継続することにより、最終的に端子接触部は焼損（欠損）し緑青が生じるとともにケーブル先端に焦げ跡が発生した。また、これに伴いインバータエラーが発生し乾燥機は自動停止した。

本事象を受け、製造メーカーに工場出荷前の制御盤組み立て・調整過程でのネジ締め付けを確実に実施するよう注意喚起を行った。また、今年度に予定している洗濯機及び乾燥機の取替に当たっては、発注仕様書にネジの確実な締め付けに係る注意事項を明記する。
