事故・故障等発生報告書

令05原機(科)061
令和5年10月23日

発 生 年 月 日	令和5年6月22日(木)
発 生 場 所	J-PARC ハドロン電源棟(管理区域)
件 名	J-PARC ハドロン電源棟における火災発生について(第2報)
状 況 原 因 対 策 環 境 へ の 影 響 等	別紙のとおり

J-PARC ハドロン電源棟における火災について（第2報）

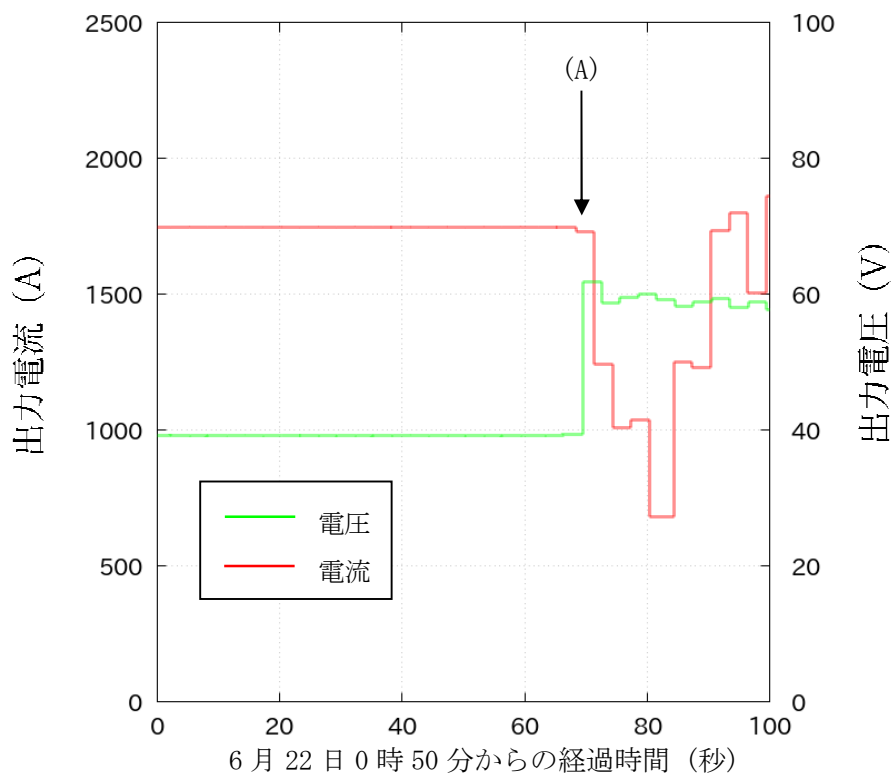
図 1 3 当該電源の出力電流と電圧

○発災時の当該電源からの出力電流・電圧の記録（図 13）を確認したところ、図 13 の(A)の時点で突然電流値が下がり、それと同時に電圧値が定格いっぱいの約 60V まで上昇していることが分かった。

これらのことから、転極器の接触部の抵抗値（通常は 0.1mΩ 以下）が約 90mΩ に増大、それによって 100kW 近くの発熱が生じたと推定される。その後、電極間の融着や短絡により電流値が変動したと推察される。

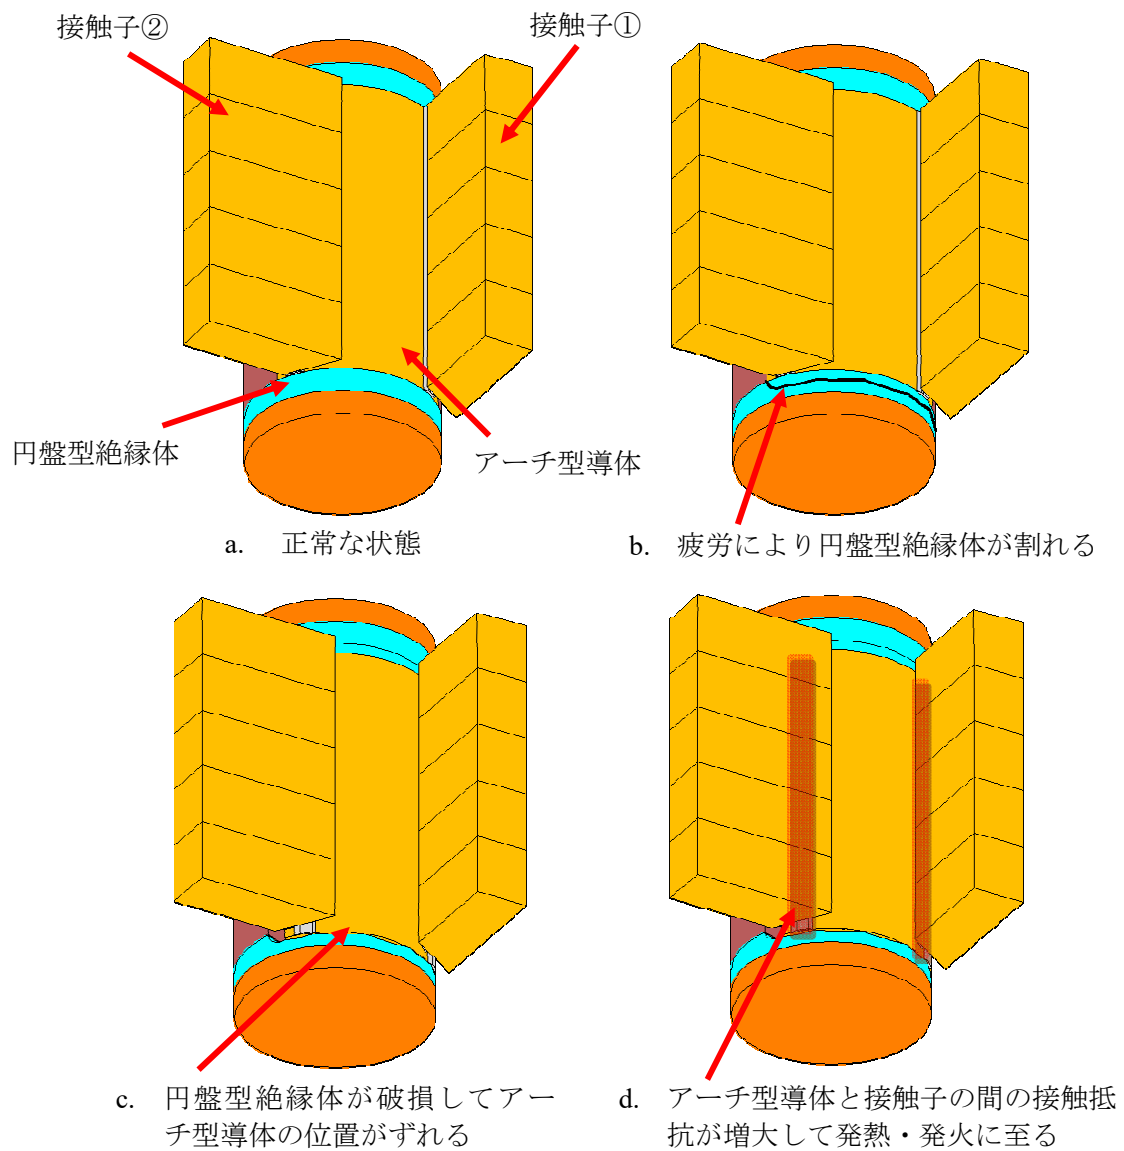
図 1 4 回転電極の発火に至るまでの状態推移 (推定)

アーチ型導体が動いた原因は確定できないが、平常運転時を想定したシミュレーションから、アーチ型導体の熱膨張により円盤型絶縁体の特定の箇所に応力が集中することが分かった。当該転極器は 1980 年代より使用されており、通電と停止を繰り返すことで疲労によりその部分の強度が低下し、最終的に円盤型絶縁体が破損しアーチ型導体の位置が保持できなくなる可能性があることが示された。

これら一連の推移を図示すると図 1 4 のようになる。a. 正常な状態、b. 疲労により円盤型絶縁体が割れる、c. 円盤型絶縁体が破損してアーチ型導体の位置がずれる、d. アーチ型導体と接触子の間の接触抵抗が増大して発熱・発火に至る、のように推移したと推定される。

今回と同様の構造を持つ回転電極を用いた直流電源用転極器については、通電と停止を繰り返すことによって円盤型絶縁体が破損に至る可能性があることが示された。ハドロン実験施設にて運用してきた同型の転極器 12 台については、同様な事象が発生するおそれがあり、特殊な構造のため点検等により耐用性を確認することも困難である。当該電源及び転極をさせずに使用する 1 台については転極器を撤去し、それ以外の 11 台については今回焼損したものとは異なる方式（電磁接触器型）の転極器へ入れ替える。

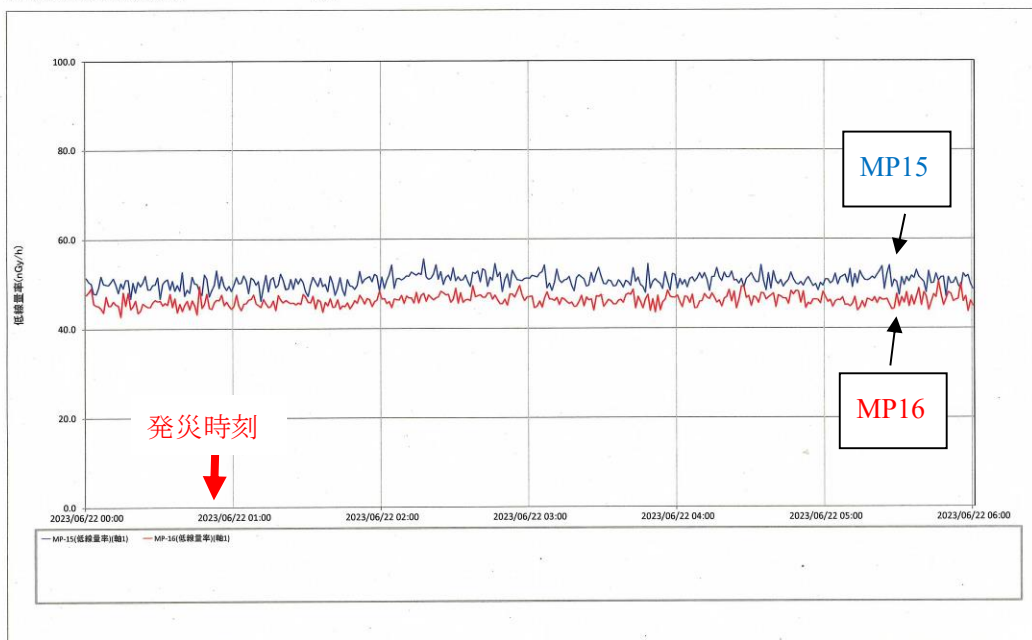
図 1 5 モニタリングポスト (図 1 の MP-15 と MP-16) の線量率の時系列グラフ

本事象に伴う放射性物質の漏えい、周辺環境への影響及び人的災害はなかった（図 1 5）。
