事故・故障等発生報告書

発 生 年 月 日	令和5年10月31日(火)
発 生 場 所	東海第二発電所 原子炉建屋(管理区域)
件 名	東海第二発電所 原子炉建屋2階北東側 天井照明安定器の焦げ跡の確認について(第1報)
状 況 原 因 対 策 環 境 へ の 影 響 等	別紙のとおり

2023年11月9日
日本原子力発電株式会社東海第二発電所 原子炉建屋2階北東側
天井照明安定器の焦げ跡の確認について

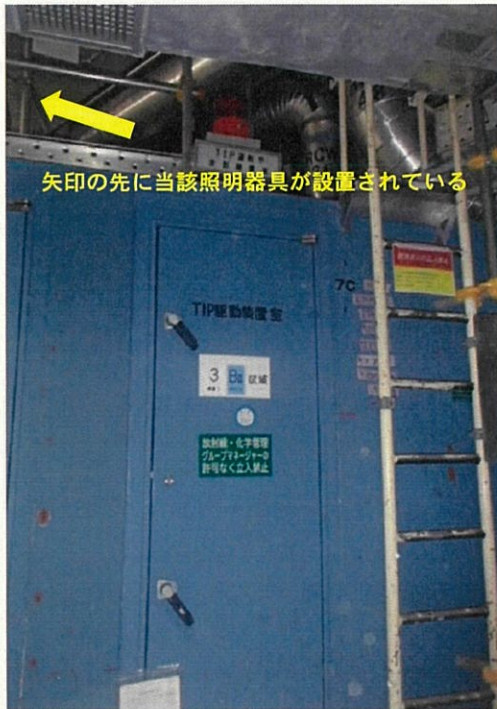
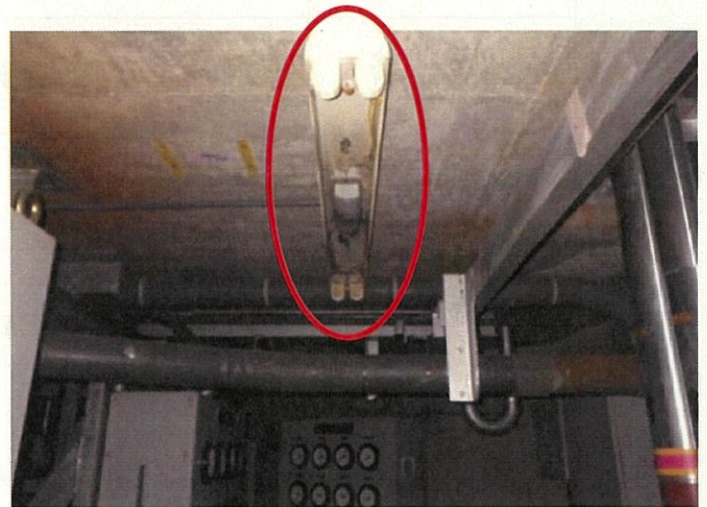
東海第二発電所 原子炉建屋2階北東側当該照明安定器の状況

- ・当該安定器表面に直径約4mmの開孔が2か所あることを確認した。
- ・この2か所の開孔間の外筒カバーが剥離しているとともに、当該箇所周囲が黒く変色していることを確認した。
- ・その他の箇所については、当該安定器に接続するケーブル類を含め有意な

破損、変形、亀裂等の異常が無いことを確認した。

以上の状況から、当該安定器の一部について過熱、溶融した可能性がある。

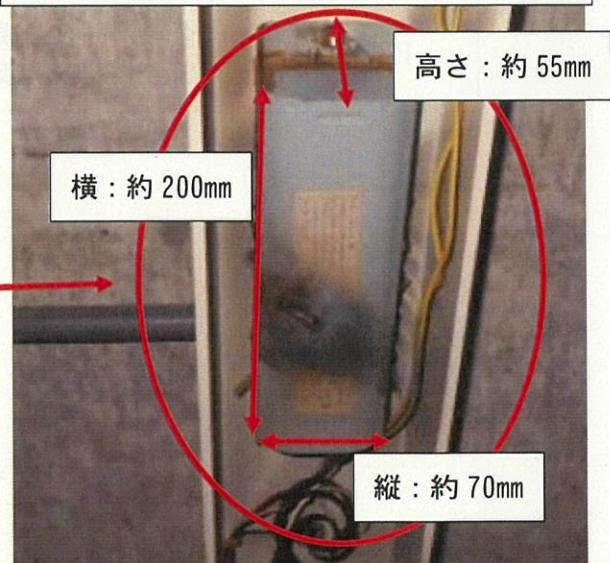
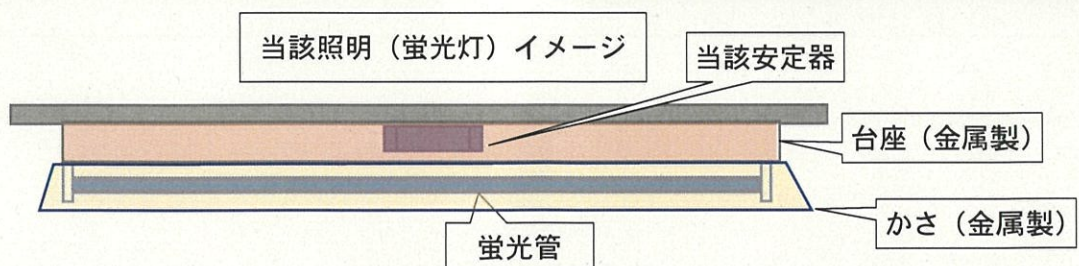
当該安定器寸法
横：約 200mm、縦：約 70mm、高さ：約 55mm

当該安定器の目視点検記録（安定器切断前）	
目的	焦げ跡を確認した当該安定器について、目視点検を実施し、異常の有無を確認する。
点検日	2023年11月1日
確認内容	当該安定器について、破損、変形、亀裂等の異常を確認する。
確認結果	      <p>結果：当該安定器表面に直径約4mmの開孔を2か所確認した。また、2か所の開孔間の安定器外筒カバーが剥離しているとともに、当該箇所周囲が黒く変色していることを確認した。この状況から、当該安定器の一部について過熱、溶融した可能性がある。また、その他の箇所については、当該安定器に接続するケーブル類を含め有意な破損、変形、亀裂等の異常が無いことを確認した。</p>
備考	—

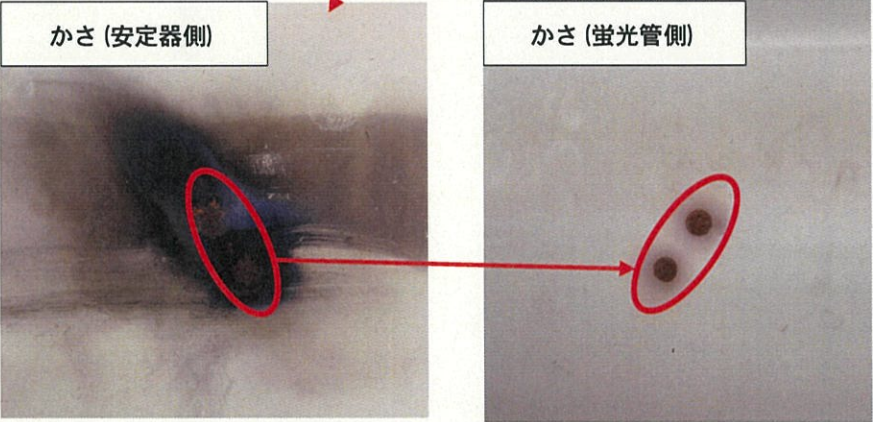
当該安定器以外の当該照明器具外観点検記録	
目的	焦げ跡を確認した当該安定器以外の当該照明器具（かさ、台座、蛍光管）の外観について、異常の有無を確認する。
点検日	2023年11月1日
確認内容	当該安定器以外の当該照明器具（かさ、台座、蛍光管）について、破損、変形、変色等外観の異常を確認する。
確認結果	<div style="display: flex; flex-direction: column; align-items: center;"> <div style="display: flex; justify-content: space-around; width: 100%;"> <div style="border: 1px solid black; padding: 2px;">器具 (蛍光管)</div> </div>   <div style="display: flex; justify-content: space-around; width: 100%;"> <div style="border: 1px solid black; padding: 2px;">器具 (台座)</div> </div> <div style="border: 1px solid black; padding: 2px; margin-bottom: 10px;">器具 (かさ)</div> <div style="display: flex; justify-content: space-around; width: 100%;"> <div style="border: 1px solid black; padding: 2px;">かさ (安定器側)</div> <div style="border: 1px solid black; padding: 2px;">かさ (蛍光管側)</div> </div>

</div> <p>結果：器具（かさ）の安定器側について、安定器の開孔位置と同じ位置に、溶融物が付着したと思われる痕跡を確認した。また、蛍光管側にも、安定器の開孔位置と同じ位置に溶融物が付着したと思われる痕跡を確認した。</p> <p>器具（台座、蛍光管）については、有意な破損、変形、変色等の異常が無いことを確認した。</p> <p>以上の状況から、安定器の開孔部の溶融物が器具（かさ）に滴下した可能性がある。</p>
