事故・故障等発生報告書

東二総発第138号
令和6年2月15日

発 生 年 月 日	事象確認日：令和6年2月2日（金） 火災判断日：令和6年2月5日（月）
発 生 場 所	東海第二発電所 原子炉建屋（管理区域）
件 名	東海第二発電所 原子炉建屋2階北西側 天井部電線管付近の火花及び焦げ跡らしきものの確認について（第1報）
状 況 原 因 対 策 環 境 へ の 影 響 等	別紙のとおり

東海第二発電所 原子炉建屋2階北西側
天井部電線管付近の火花及び焦げ跡らしきものの確認について

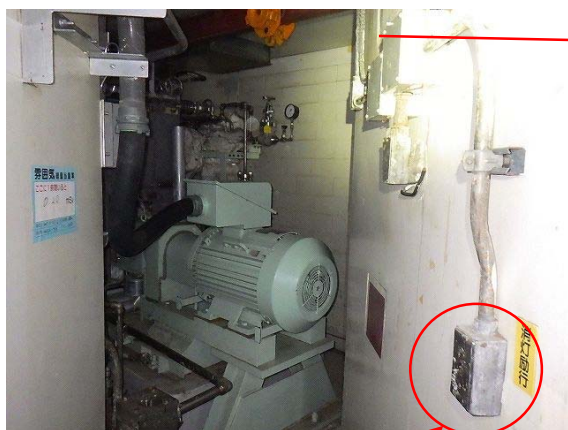
事象発生箇所

東海第二発電所 原子炉建屋2階北西側（管理区域）
原子炉冷却材浄化系ポンプ（A）室

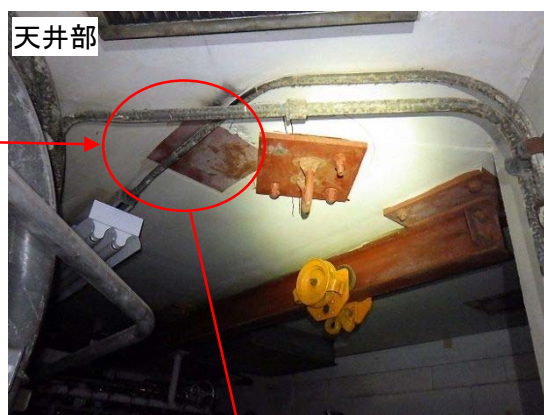
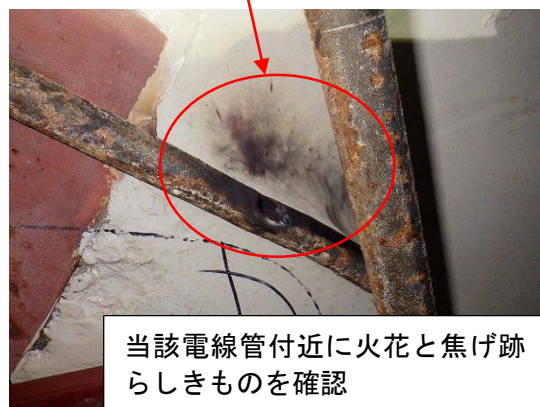
「入」とした照明用スイッチ

東海第二発電所は第25回定期事業者検査中のところ、2024年2月2日10時05分頃、原子炉建屋2階北西側（管理区域）において、当社社員及び協力会社社員が、作業に伴い原子炉冷却材浄化系ポンプ（A）室（以下、「当該ポンプ室」という）に入室し、天井照明用スイッチ（以下、「当該スイッチ」という）を「入」としたところ、天井部の電線管（以下、「当該電線管」という）付近から火花を確認した。このため、直ちに当該スイッチを「切」としたところ、火花がなくなったこと及び当該電線管付近に焦げ跡らしきものを確認し、中央制御室の発電長に連絡した。連絡を受けた発電長は10時16分に公設消防に一般回線^{※1}にて連絡（覚知時刻10時16分）した。また、自衛消防隊は10時29分に出動した。

当該電線管付近に火花と焦げ跡らしきものを確認

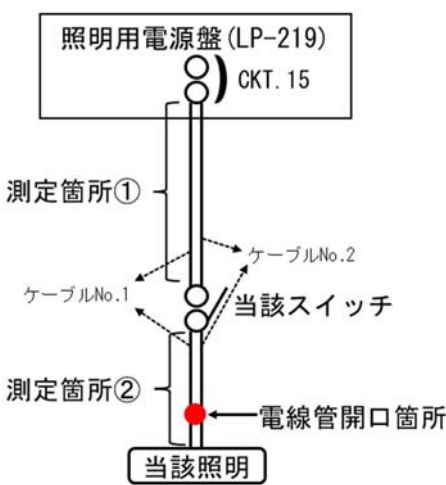
<p>照明電源系統概略図</p>																	
備考	－

当該スイッチから当該照明に接続する当該ケーブル（2本）の絶縁抵抗を測定した結果、いずれのケーブルも絶縁抵抗値は0.05MΩであり、絶縁抵抗の低下を確認した。なお、当該スイッチから上流側の電源盤までのケーブル（2本）の絶縁抵抗を測定した結果、いずれも絶縁抵抗に異常が無いことを確認した。

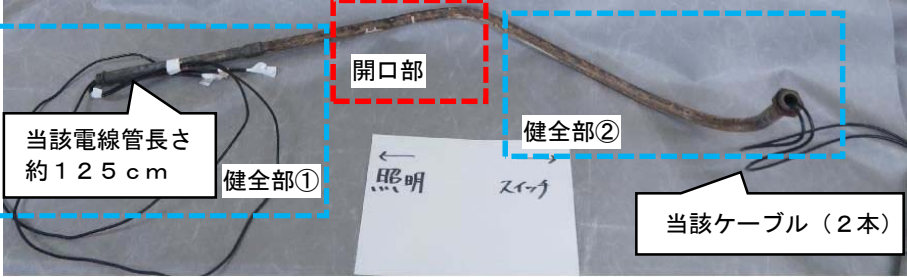
当該電線管外観目視点検記録	
目的	火花を確認した当該電線管について、外観目視点検を実施し、異常の有無を確認する。
点検日	2024年2月5日
点検内容	当該電線管について、破損、変形、亀裂等異常の有無を確認する。
点検結果	<p>当該電線管（全体写真：当該ケーブル（2本）が内包された状態）</p>

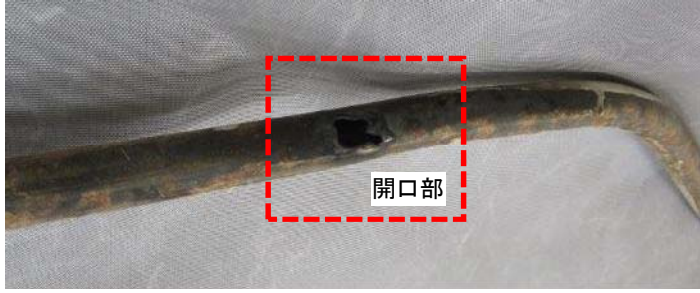
<p>当該電線管開口部</p>

当該電線管の外観目視点検を実施したところ、開口部を1か所（縦約13mm：横約18mm）確認した。また、開口部周囲が黒く変色していること及び開口部付近には若干のへこみが3か所（約1mmが1か所、約0.5mmが2か所）あることを確認した。

以上のことから、この部位が過熱された可能性があり、また何らかの外力が加わった可能性がある。

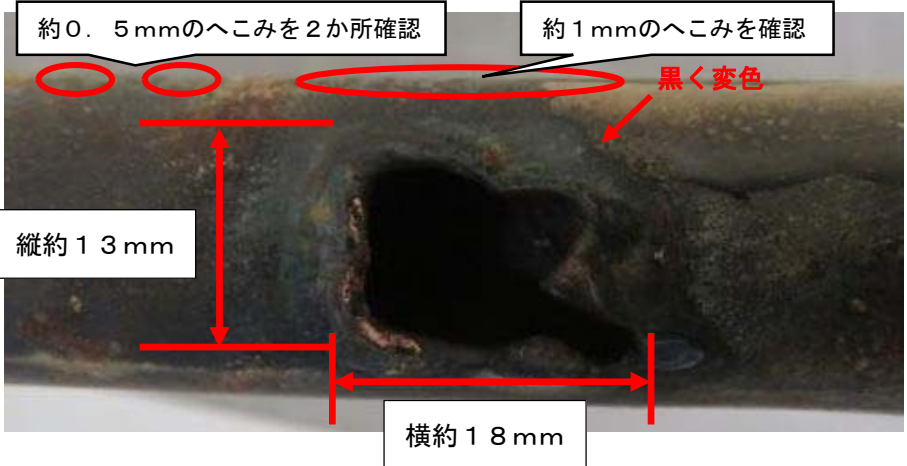
<p>開口部（拡大写真）</p>

<p>結果：当該電線管に縦約13mm、横約18mmの開口を1か所確認し、開口部周囲が黒く変色していることを確認した。また、開口部付近には若干のへこみ3か所（約1mmが1か所、約0.5mmが2箇所）あることを確認した。 以上のことから、この部位が過熱された可能性があり、また何らかの外力が加わった可能性がある。</p>

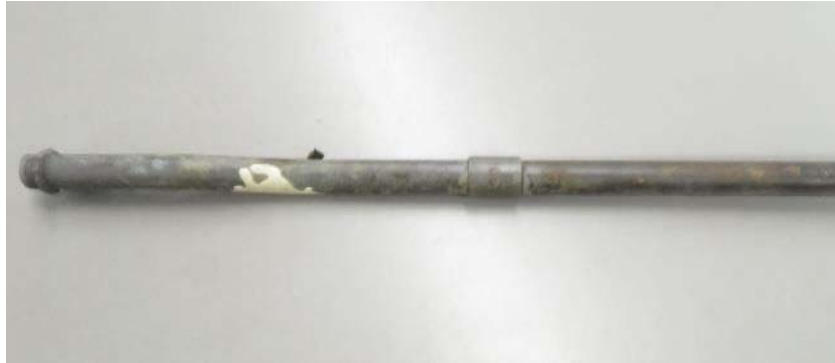
当該電線管健全部①

当該電線管健全部①には僅かな表面錆は確認されるものの、破損、変形、亀裂等の異常は無いことを確認している。なお、表面の一部白色の部分については当該ポンプ室内の天井面を塗装した際に付着した塗料痕と推定される。

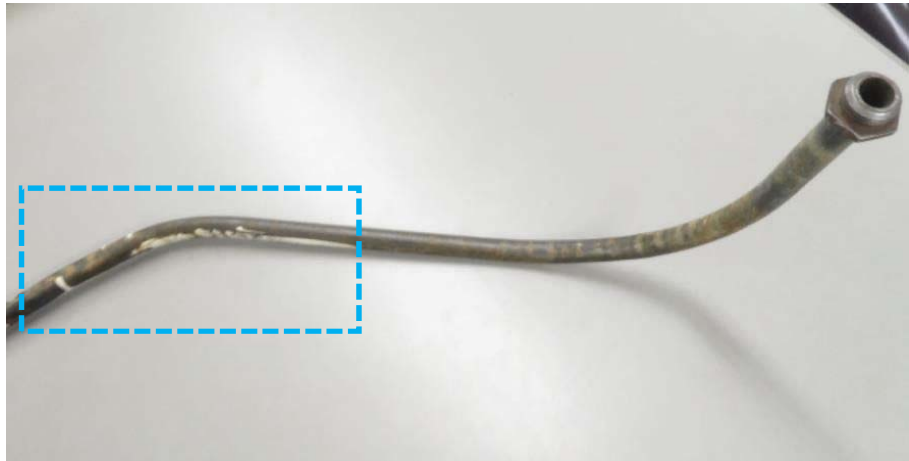
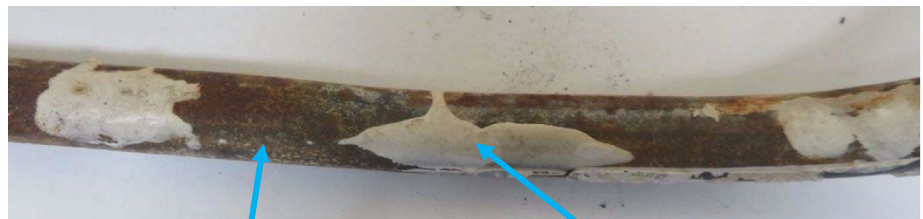
当該電線管健全部②

表面錆

塗料痕

当該電線管健全部②には僅かな表面錆は確認されるものの破損、変形、亀裂等の異常は無いことを確認している。なお、表面の一部白色の部分については当該ポンプ室内の天井面を塗装した際に付着した塗料痕と推定される。

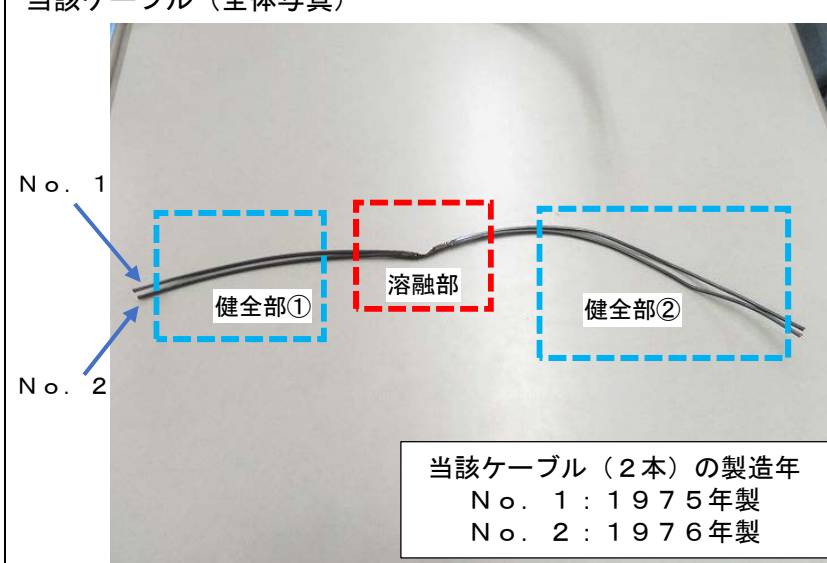
<p>No. 1 No. 2</p> <p>健全部① 溶融部 健全部②</p> <p>当該ケーブル（2本）の製造年 No. 1 : 1975年製 No. 2 : 1976年製</p> <p>当該ケーブル溶融部</p>

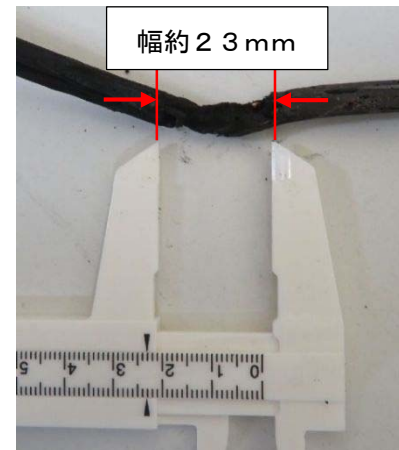
<p>幅約23mm</p>

当該ケーブル（２本）の外観目視点検を実施したところ、当該電線管の開口部と重なる部位約２３mmの範囲で芯線、被覆の炭化及び芯線の溶融痕を確認した。また、炭化部を中心とした約１０cmの範囲で当該ケーブル（２本）の被覆同士の溶着及び変色を確認した。このため、電線管開口部付近を中心に２本のケーブルが過熱し、溶融した可能性がある。

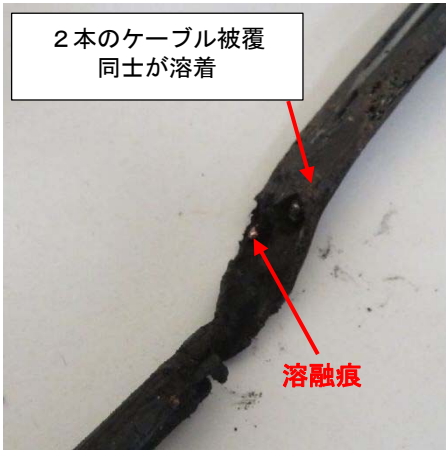
当該ケーブル（2本）を当該電線管より引き抜き外観目視点検を実施したところ、当該電線管の開口部と重なる部位約23mmの範囲で芯線、被覆の炭化及び芯線の溶融痕を確認した。この炭化部を中心とした約10cmの範囲で当該ケーブル（2本）の被覆同士の溶着及び変色を確認した。このことから、炭化部を中心に当該ケーブルが過熱した可能性がある。

<p>2本のケーブル被覆同士が溶着 溶融痕</p>

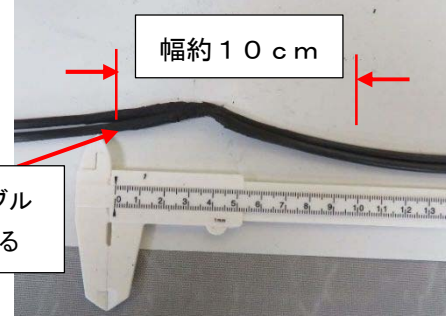
<p>幅約10cm</p> <p>約10cmの範囲で2本のケーブル被覆同士が溶着及び変色している</p>

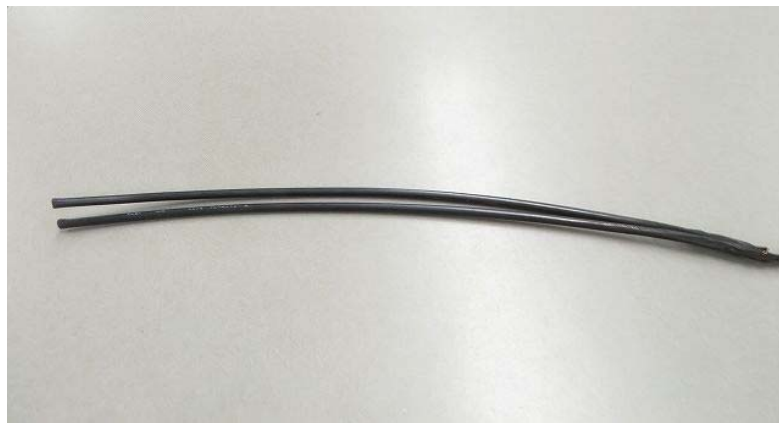
当該ケーブル健全部①

当該ケーブル健全部①に溶着、変色及びひび割れ等被覆の劣化は認められなかった。

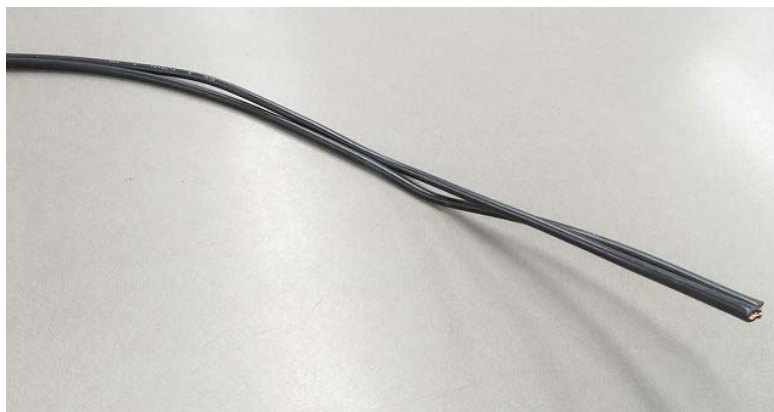
当該ケーブル健全部②

当該ケーブル健全部②に溶着、変色及びひび割れ等被覆の劣化は認められなかった。
