## 事故・故障等発生報告書

発 生 年 月 日	令和 6 年 2 月 1 6 日（金）
発 生 場 所	個人被ばく管理棟（一般施設・非管理区域）
件 名	核燃料サイクル工学研究所 個人被ばく管理棟における火災について（第 1 報）
状 況 原 因 対 策 環 境 へ の 影 響	別紙のとおり

核燃料サイクル工学研究所 個人被ばく管理棟における火災について

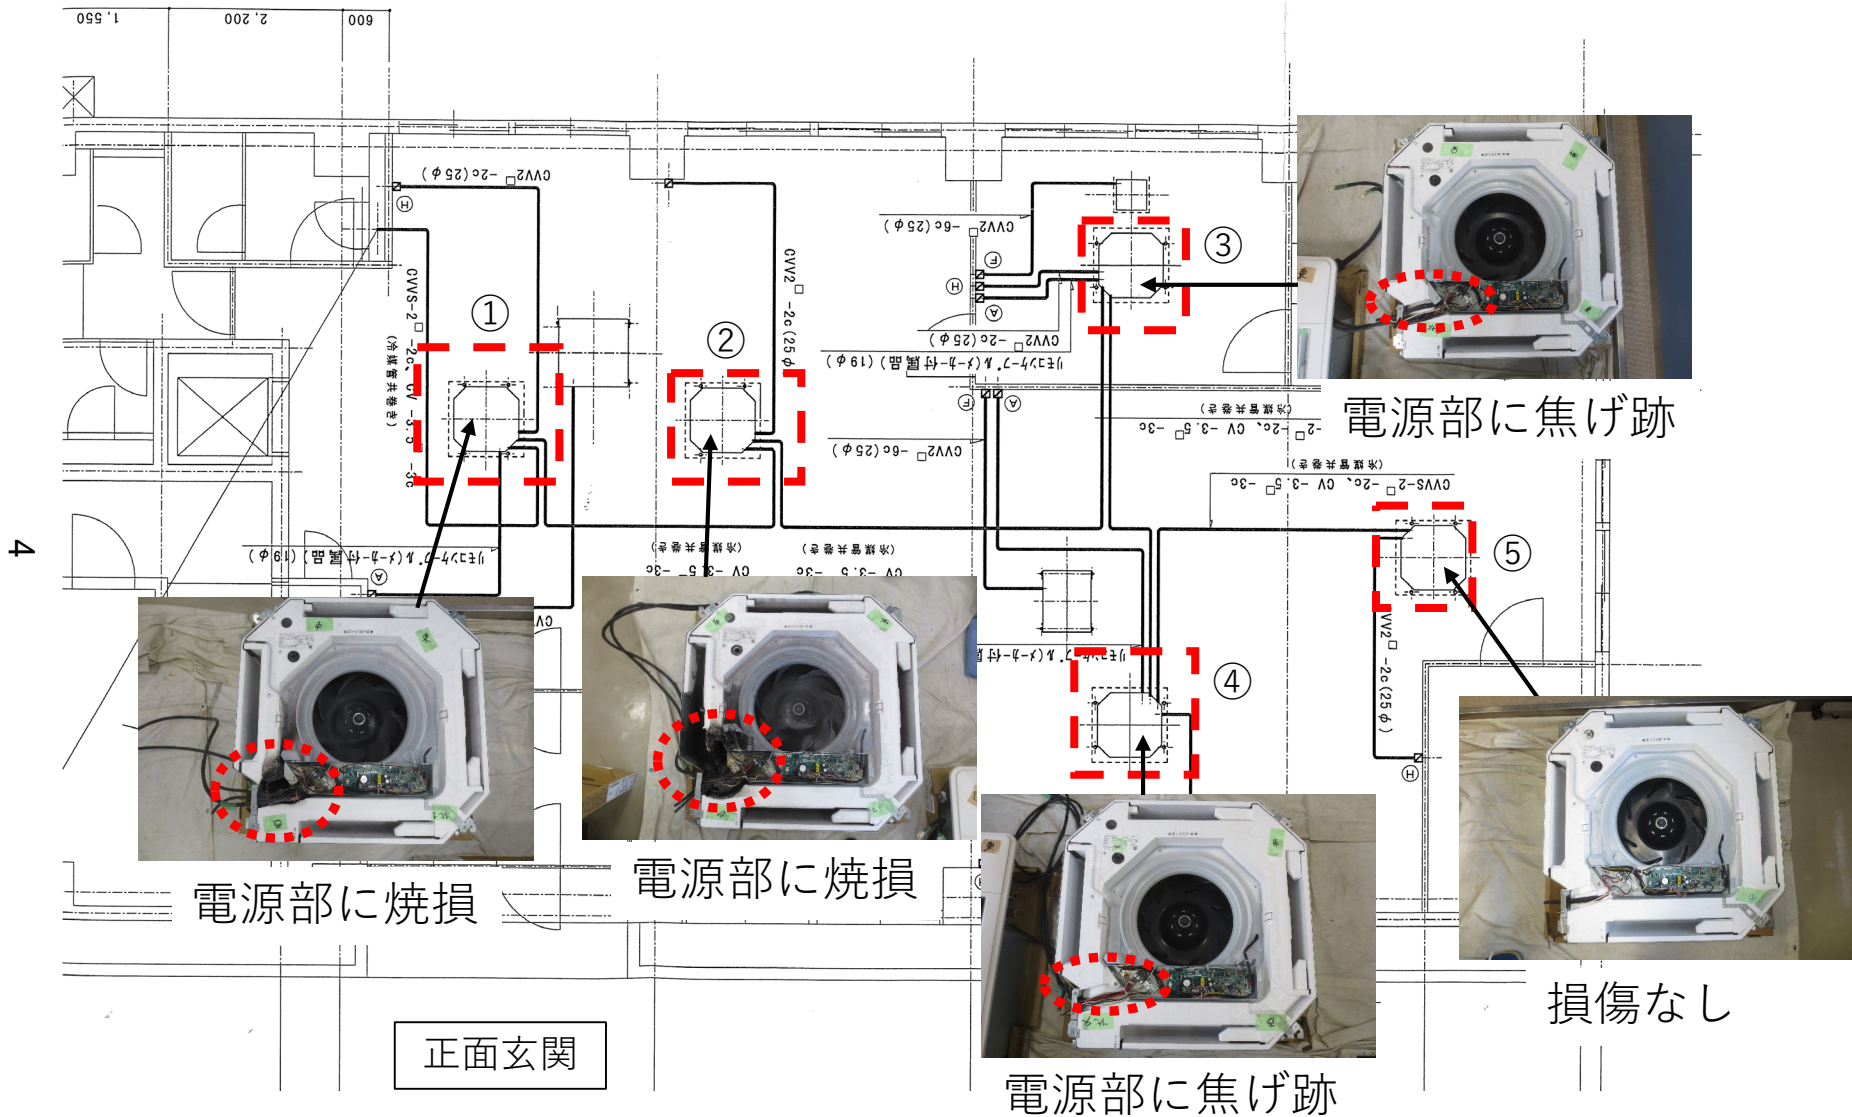
室内機の配置と取外し後の状況

16時10分、公設消防により「火災」と判断され、同時刻に「鎮火」が確認された。煙と火を確認した2台の室内機のほかに、焦げ跡が確認された室内機が2台あった。

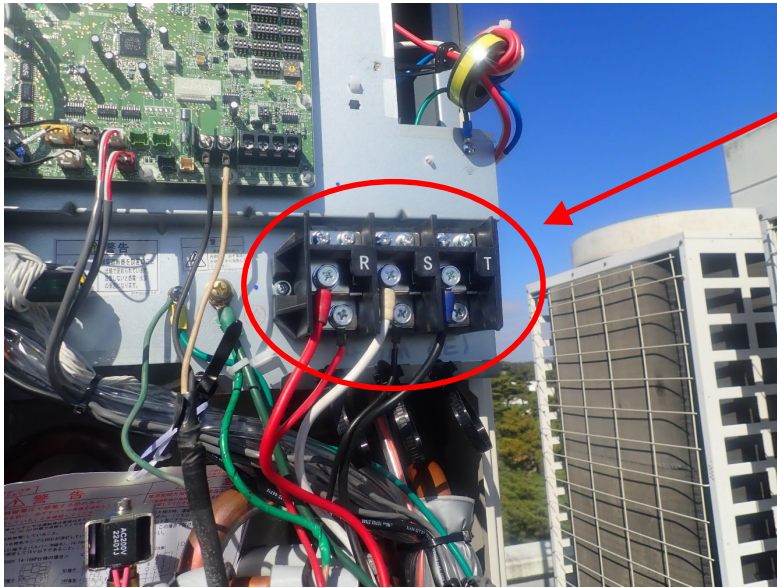
・ゆるみが確認された箇所はなかった。

室外機の電源接続端子：ゆるみ無し

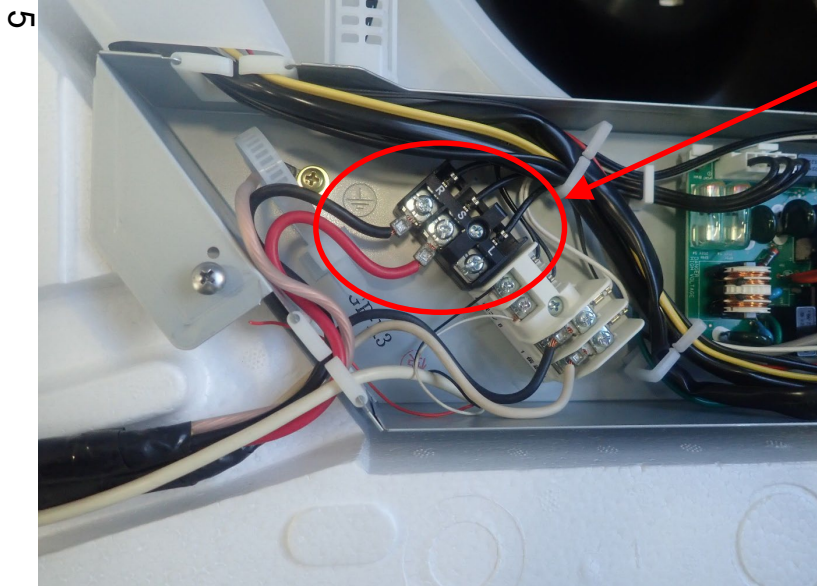
室内機の電源接続端子：ゆるみ無し  
(室内機①～⑤の5台すべて)

写真は室内機⑤の電源接続端子  
(室内機①～④も同形状)

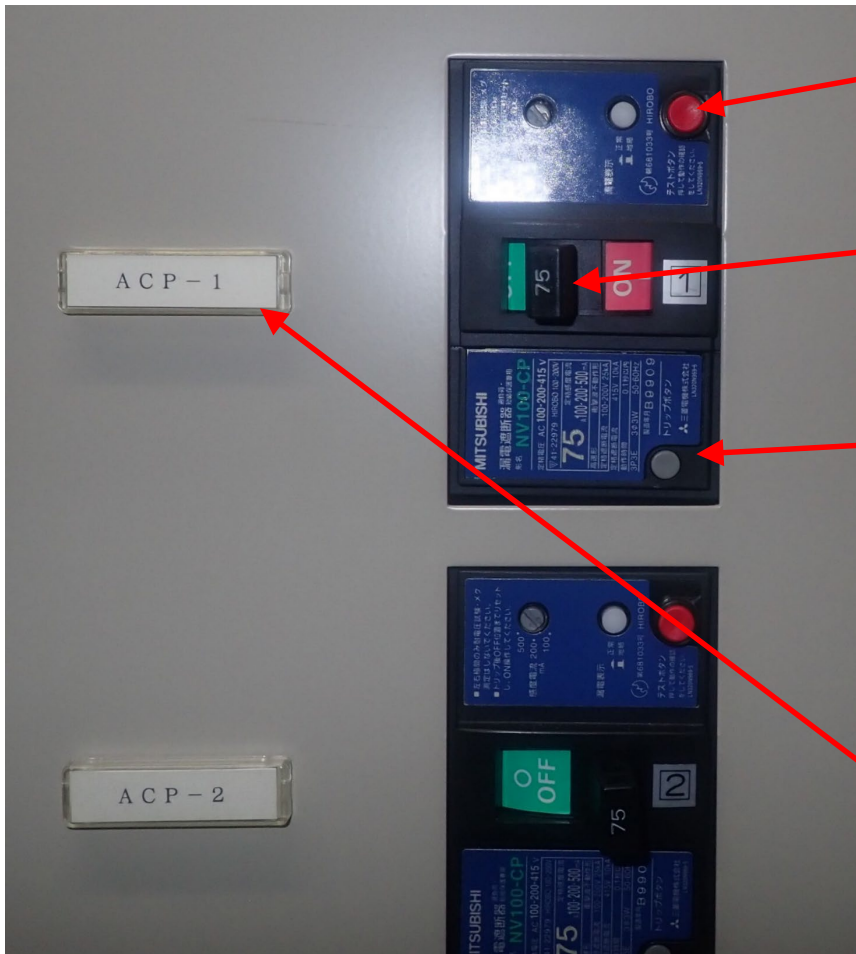
遮断器の健全性確認

・当該エアコンの動力用電源の遮断器の作動確認を実施し、手動による投入/解放、テストボタンによる作動及びトリップボタンによる作動のいずれも正常であり、遮断器に問題がないことを確認した。

テストボタンによる作動：正常

手動レバーによる作動：正常

トリップボタンによる作動：正常

火災が発生した天井埋込型エアコンの動力用電源（三相三線式）を供給する遮断器

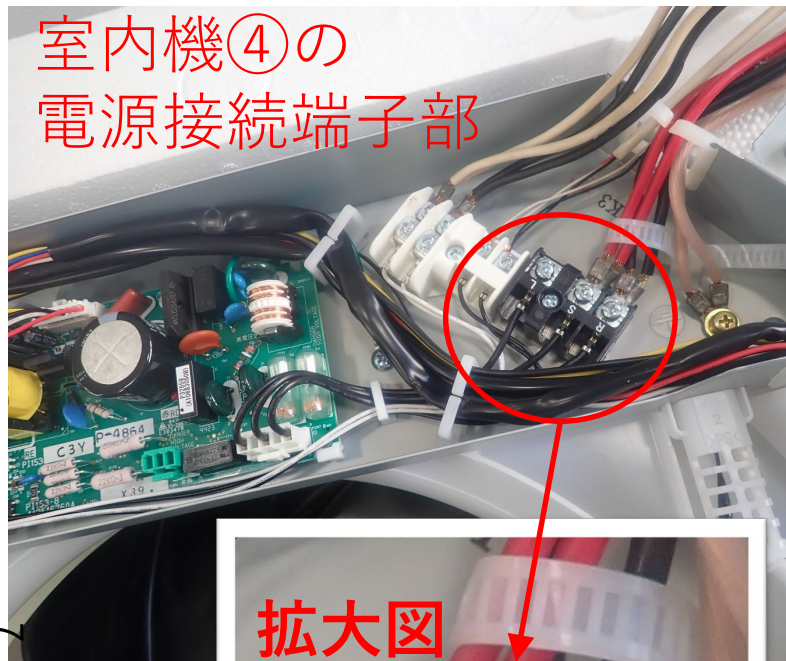
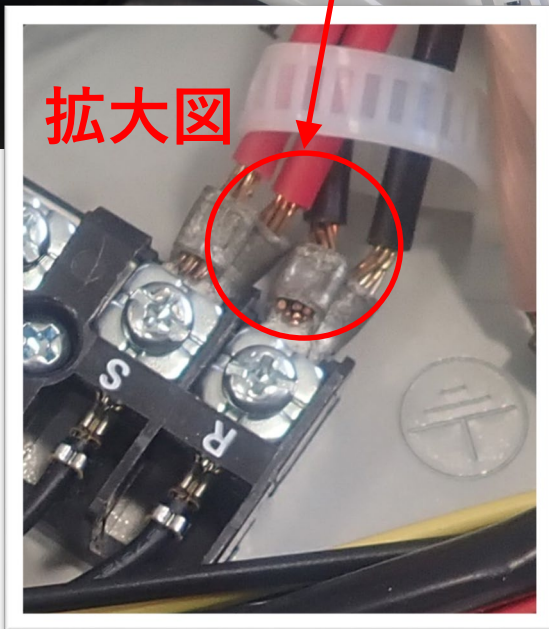
## 室内機④の 電源接続端子部

・取り外した5台の室内機についてテスターによる回路の確認を実施したところ、室内機④の電源接続端子部に短絡箇所を発見した。その他の室内機に短絡箇所はなかった。

目視により赤線 (S) と黒線 (R) の圧着端子部が接触していることを確認。

テスターでR-Sのネジ頭間の導通をチェックしたところ、約 $0.4\Omega$ で短絡。

(正常値は約 $65.7k\Omega$  (回路基盤の抵抗値))

室内機③、室内機⑤の2台については、電源接続端子部のR-S間の絶縁状態に異常は無いことを確認。室内機①、室内機②の2台については電源線の焼損によりR-S間の絶縁が低下しているものの短絡していないことを確認。

室内機①のR-S間： $56.3k\Omega$

室内機②のR-S間： $1.5k\Omega$

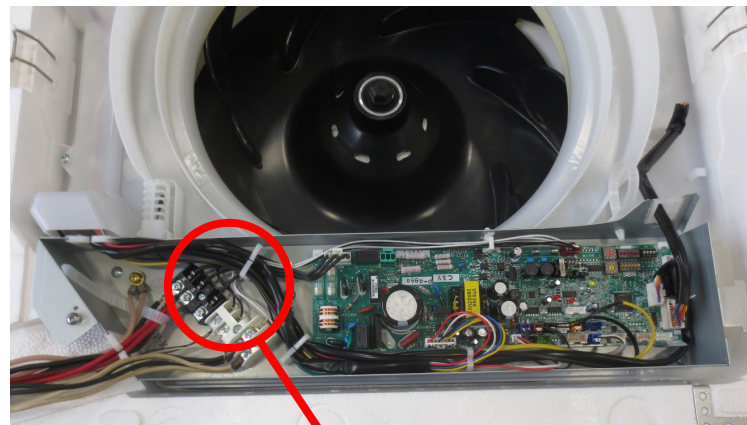
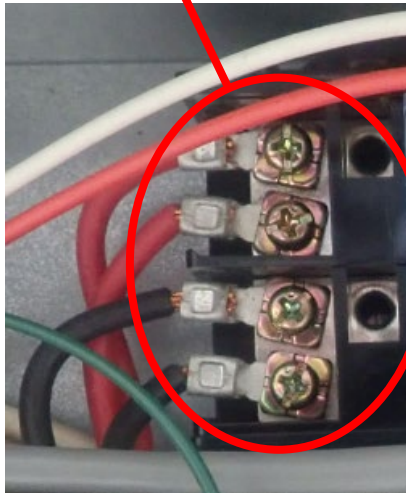
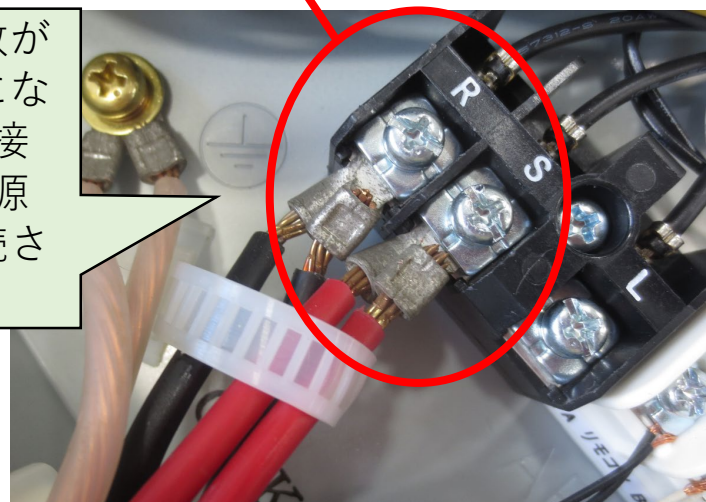
新室内機④の電源接続端子部

・室内機の更新前と更新後の電源接続端子部について現物を確認したところ、電源接続端子の数が4か所から2か所（1相あたり2か所から1か所）に減少していた。また、更新後の電源接続端子部では、1つの端子に2本の電源線が共締めで接続されていることを確認した。

電源接続端子の数が  
**4か所**から**2か所**にな  
り、1か所の電源接  
続端子に2本の電源  
線が共締めで接続さ  
れていた。
