## 事故・故障等発生報告書

発 生 年 月 日	令和 6 年 2 月 16 日 (金)
発 生 場 所	個人被ばく管理棟 (一般施設・非管理区域)
件 名	核燃料サイクル工学研究所 個人被ばく管理棟における火災について (第 2 報)
状況 原対 環境への影響	別紙のとおり

### 核燃料サイクル工学研究所 個人被ばく管理棟における火災について (第2報)

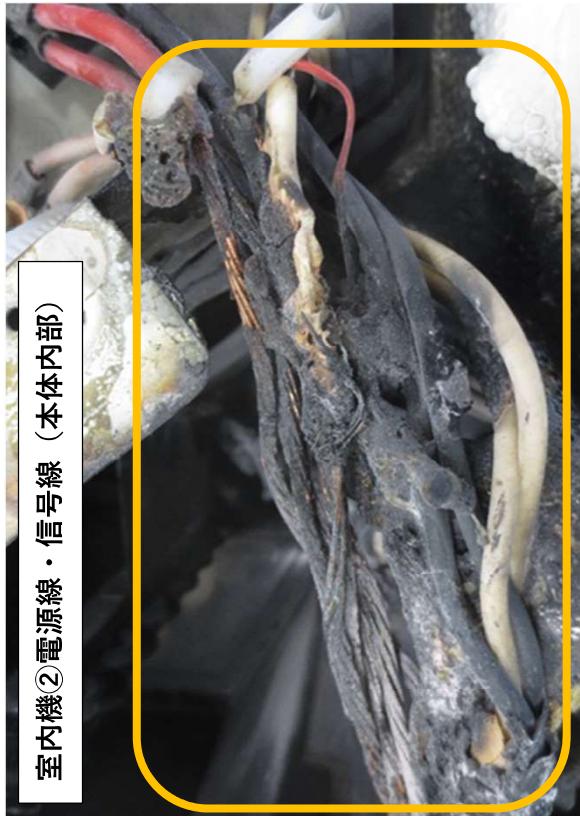
溶融、焦げ跡、銅線露出あり

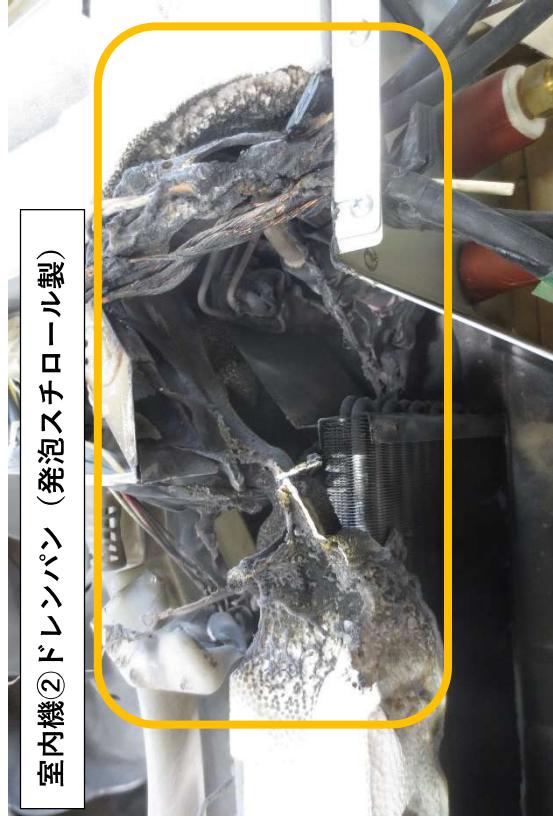
溶融、焦げ跡あり

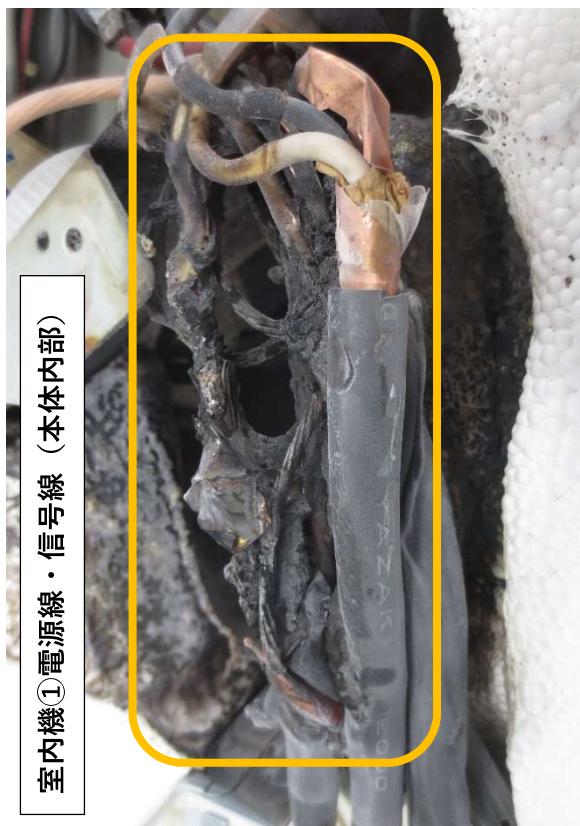
溶融、焦げ跡、銅線露出、銅線の断線あり

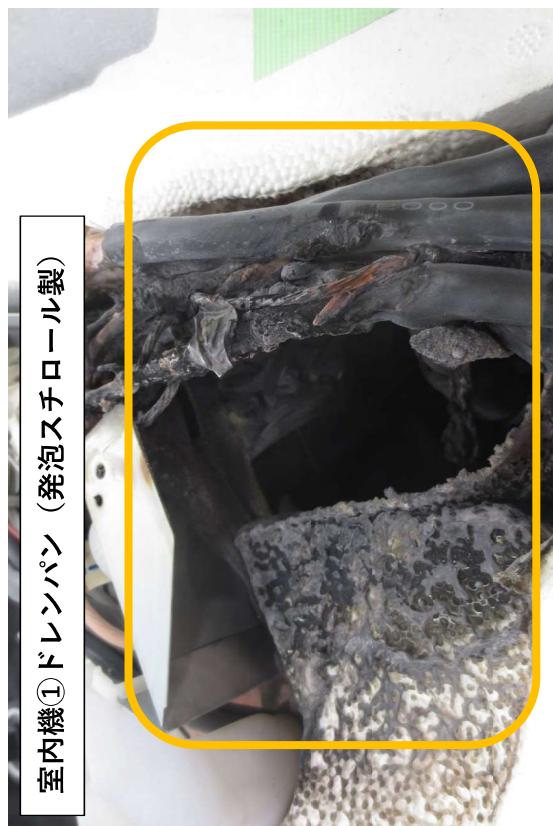
溶融、焦げ跡あり

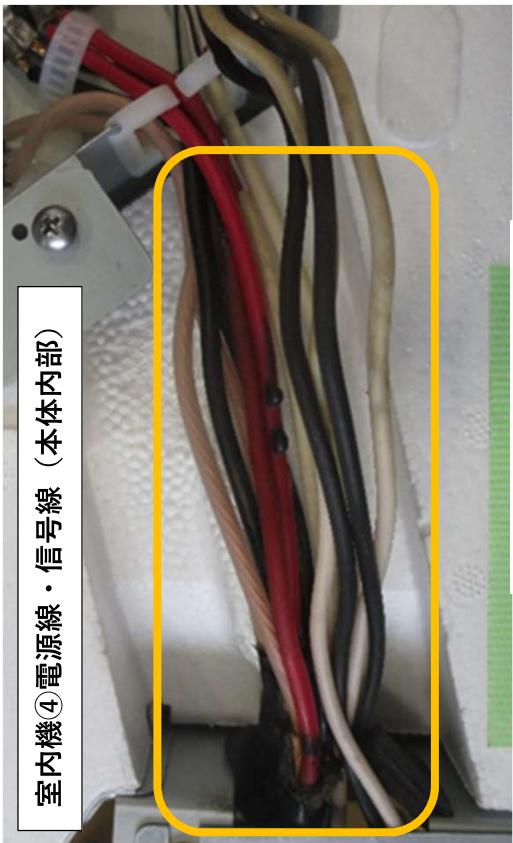
溶融、焦げ跡、銅線露出あり

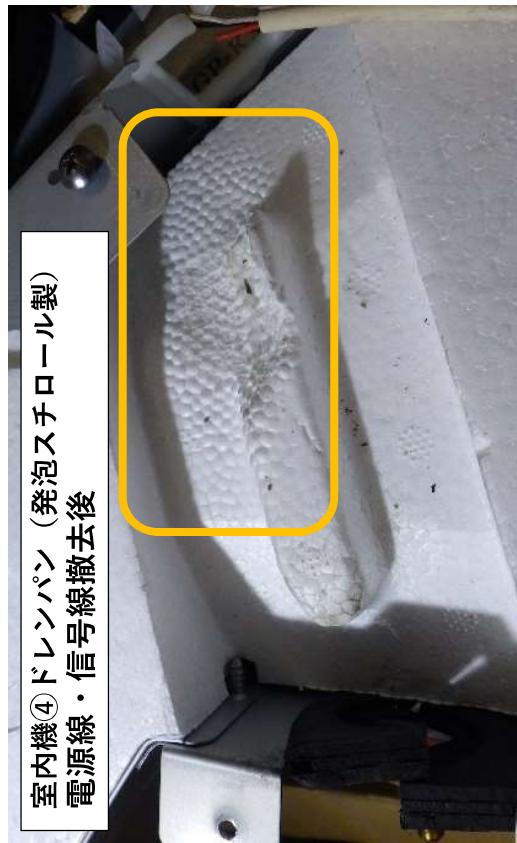
溶融あり

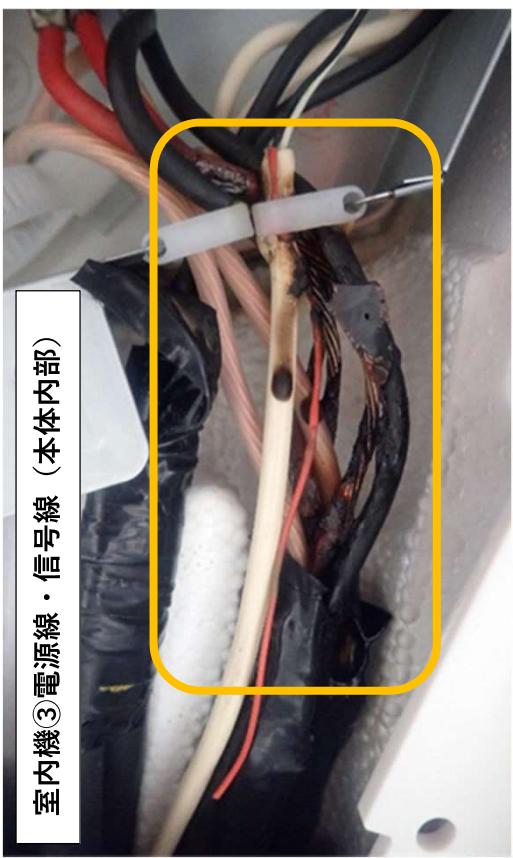
溶融、焦げ跡、銅線露出あり

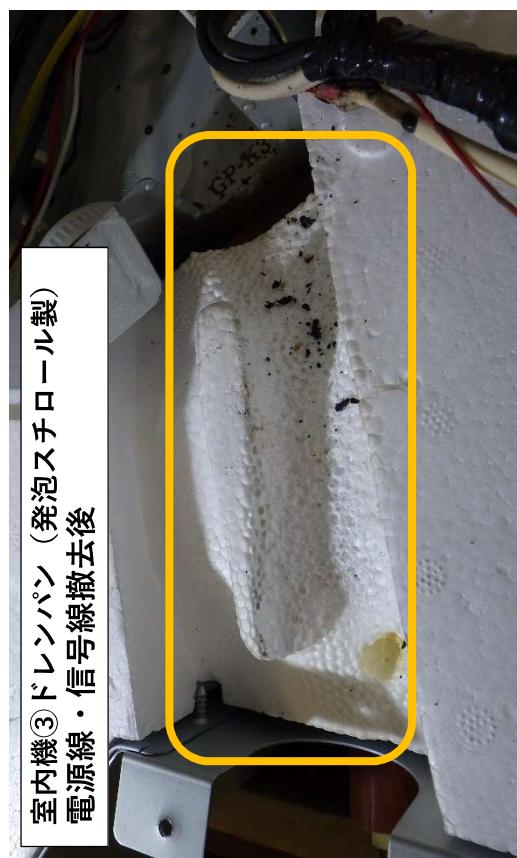
溶融あり

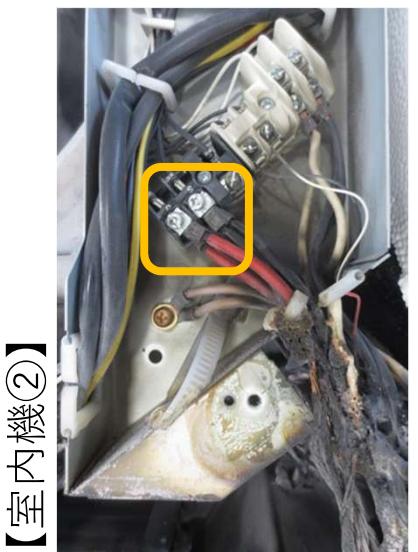
【室内機②】

室外機及び室内機①～⑤全てにおいて、電源線の接続端子台への接続箇所で絶縁スリーブ又はテープ等での絶縁処理がなされていなかった。

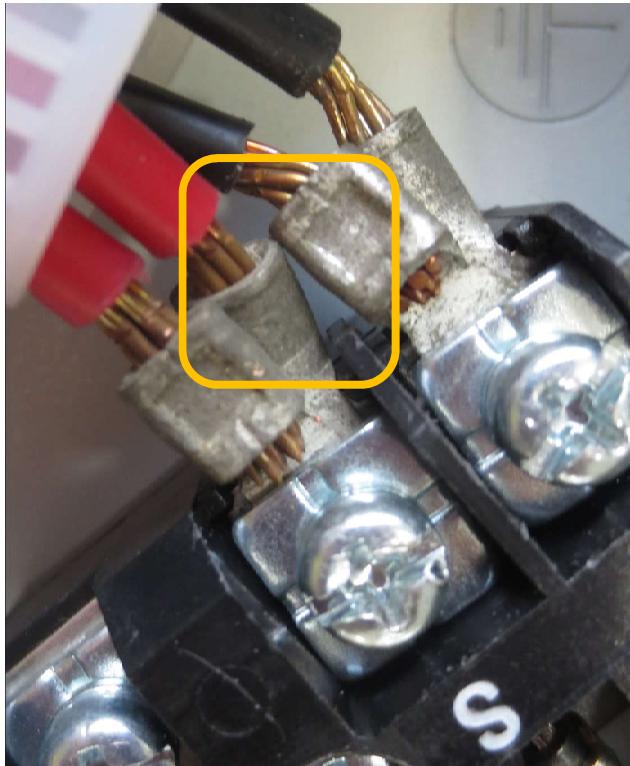
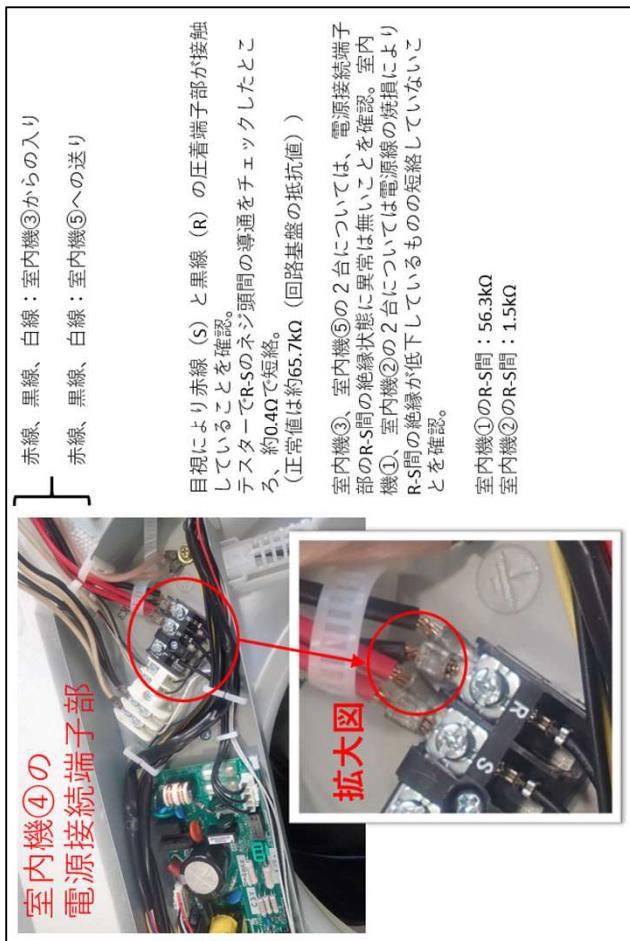
## 【室内機④】

電源部の施工状況については、室外機及び室内機①～⑤の全てにおいて電源線の接続端子台への接続箇所の圧着端子には絶縁処理（絶縁スリーブ又はテープ等を付ける）が行われていなかった。また、室内機④において、接続端子台の R 相、S 相のそれぞれに結線した 2 本の電源線の圧着端子同士が接触して短絡（接触抵抗：約 0.1～0.4 Ω）していることが確認された。なお、全ての電源線接続箇所において締め付け状態の緩みは確認されなかった。

具体的には、電源線の圧着端子に適切な絶縁処理が行われておらず、室内機④の電源部では、本来であれば離れているべき 2 本の電源線の圧着端子同士が接触して短絡していた。その状態で試運転のために電源を投入したことで、過電流が流れて電源線が異常発熱したというのが今回の火災発生のメカニズムと推定した。

接続端子台のR相、S相のそれぞれに結線した2本の電源線の圧着端子同士が接触して短絡していた。接触抵抗をテスターで再測定し、0.1Ωで短絡していることを確認した。

端子台への電源線接続の施工において、端子間の距離が近く隣接する圧着端子と接触して短絡するおそれがある場合、絶縁スリーブ又はテープ等で圧着端子の絶縁処理を行い、且つ隣接する圧着端子間の距離を確保した状態で、接続する圧着端子が動かないようにして締め付けることをサイクル研の電気工作物保安規程の細則に定めた。（令和6年4月1日施行）

- ・損傷した室内機及び電源線を健全な同等品に交換する。また、動力電源用の既設遮断器（75 A）を適切な容量の遮断器（40 A）へ交換する。
- ・室内機の交換において、電源線を接続するときは、圧着端子に絶縁スリーブ又はテープ等で絶縁処理を行い、締め付け時に圧着端子間の距離を確保するようにして施工する。
- ・接続後の具体的な確認事項(短絡がないか等)をホールドポイントとして作業手順書に追記する。また、サイクル研職員（保安立会者）は、請負業者がホールドポイントを遵守していることを確認する。
- ・作業開始前に作業手順書の読み合わせを行い、関係者全員に作業内容、危険源及び対策等を確実に理解させる。
