事故・故障等発生報告書

| 件 名 | 東海発電所・東海第二発電所<br>原子力館電源盤内における焦げ跡の確認について（第1報） |

## 東海発電所・東海第二発電所 原子力館電源盤内における焦げ跡の確認について

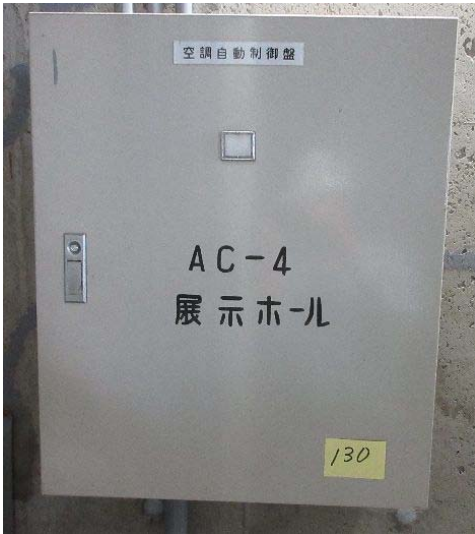
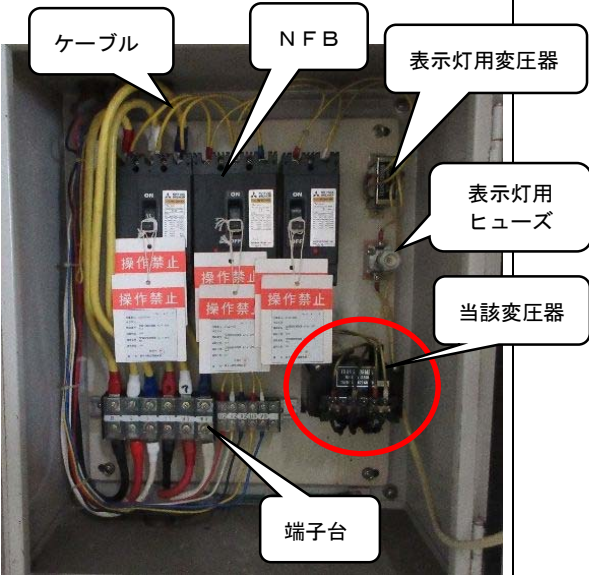
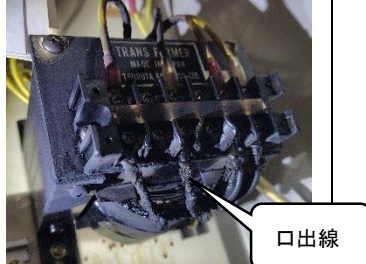
当該空調機電源盤内は、NFB、ケーブル、端子台、表示灯用ヒューズ、表示灯用変圧器、制御回路用変圧器（以下、「当該変圧器」という）で構成されている。これらについて、目視点検をしたところ、当該変圧器本体及び当該変圧器に接続する近傍のケーブルの一部にすすの付着や変色、溶融跡等を確認した。特に当該変圧器本体下部側及び当該変圧器下部の変圧器内接続ケーブル（以下、「口出線」という）の変色及び溶融跡が顕著であることを確認した。また、その他の構成機器には変色等の異常がないことを確認した。

以上の点検結果より、本事象は当該変圧器に何らかの不具合が生じ異常発熱に至った可能性が否定できない。

| 当該空調機電源盤の確認結果 | |
|---|---|
| 確 認 結 果 | <div style="display: flex; justify-content: space-around;"> <div style="text-align: center;"> <p>電源盤外観</p> </div> <div style="text-align: center;"> <p>電源盤内</p> </div> </div> <div style="display: flex; justify-content: space-around; margin-top: 10px;"> <div style="text-align: center;"> <p>当該変圧器正面</p> </div> <div style="text-align: center;"> <p>当該変圧器上部</p> </div> <div style="text-align: center;"> <p>当該変圧器下部</p> </div> </div> <p>当該変圧器本体及び当該変圧器に接続する近傍のケーブルの一部にすすの付着や変色、熔融跡等を確認した。特に当該変圧器本体下部側及び当該変圧器下部の口出線の変色及び熔融跡が顕著であることを確認した。また、その他の構成機器には変色等の異常がないことを確認した。</p> <p>以上の点検結果より、本事象は当該変圧器に何らかの不具合が生じ異常発熱に至った可能性が否定できない。</p> |

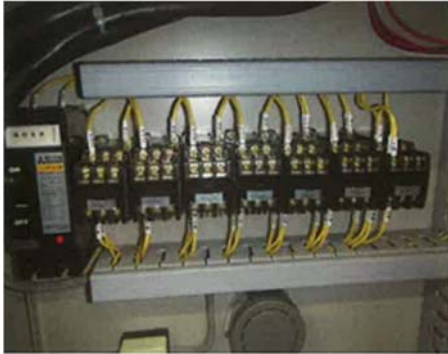
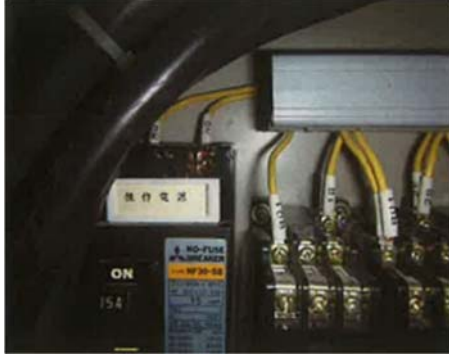
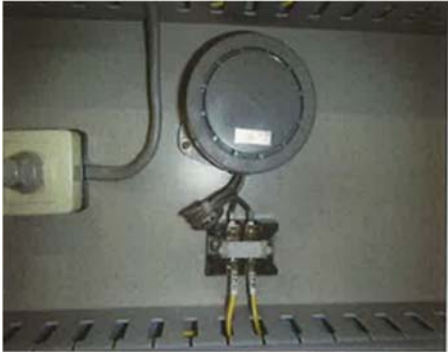
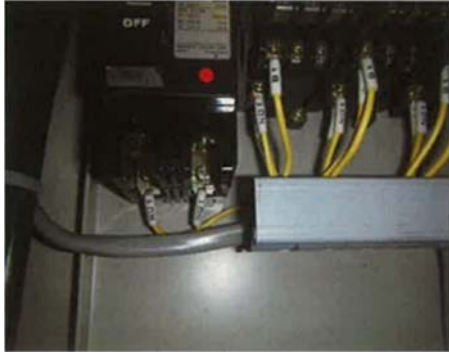
当該空調機遠方操作盤について、外観目視点検及び電気回路絶縁抵抗測定を実施した結果、異常のないことを確認した。

</div> <p style="text-align: center;">当該空調機遠方操作盤 外観目視</p> <p>当該空調機遠方操作盤の電気回路絶縁抵抗測定結果</p>

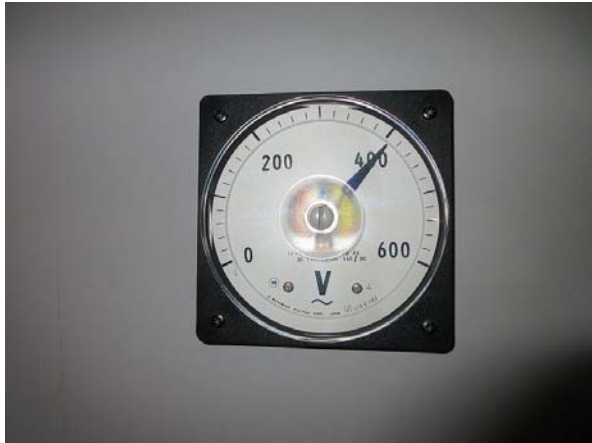
このため、当該変圧器回路の一次側電圧を上流側動力盤の電圧計により確認した結果、電圧は判定基準値内であった。また、火災が発生した11月21日時点においても中央制御室内の監視により発電所内での異常な電圧変動は確認されていないことから過電圧が要因となる可能性は考え難い。

</div> <p>上流側動力盤の電圧計</p>                                                    |        |           |     |       |           |     |        |      |        |   |
| | <p>変圧器の一次側電圧確認結果</p> <table><tr><td>対 象</td><td>電 圧 値</td><td>判 定 基 準 値</td><td>結 果</td></tr><tr><td>変圧器一次側</td><td>405V</td><td>420V以下</td><td>良</td></tr></table> | | | 対 象 | 電 圧 値 | 判 定 基 準 値 | 結 果 | 変圧器一次側 | 405V | 420V以下 | 良 |
| | 対 象 | 電 圧 値 | 判 定 基 準 値 | 結 果 | | | | | | | |
| 変圧器一次側 | 405V | 420V以下 | 良 | | | | | | | | |
| <p>当該変圧器回路の一次側電圧を上流側動力盤の電圧計により確認した結果、電圧は判定基準値内であったことから過電圧が要因となる可能性は考え難い。</p> | | | | | | | | | | | |
| 備 考 | — | | | | | | | | | | |

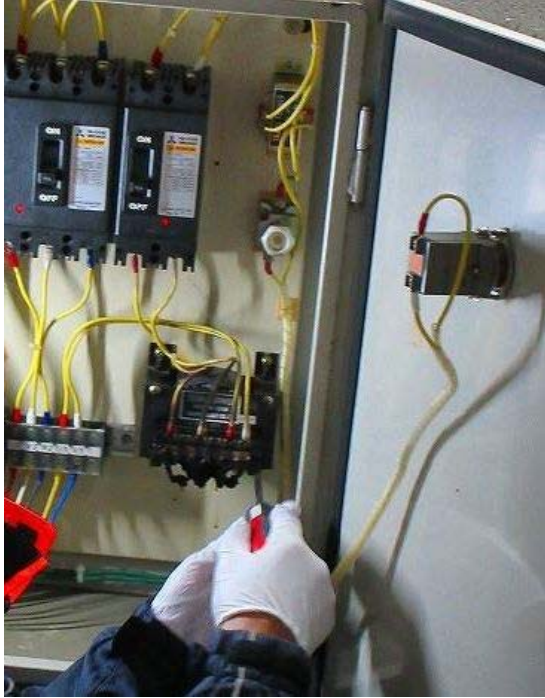
| 当該変圧器接続端子の締付状態確認結果 | |

このため、当該変圧器のケーブル接続端子の締付状態を工具により確認した結果、ケーブル接続端子に緩みがないことを確認したことから、ケーブル接続端子の緩みが異常発熱の要因となる可能性は考え難い。

| 当該変圧器接続端子の締付状態確認結果 | |
|---|---|
| 確 認 結 果 | <p>当該変圧器と変圧器用ケーブルの接続端子部 締付確認</p> <p>当該変圧器のケーブル接続端子の締付状態を工具により確認した結果、ケーブル接続端子に緩みが無いことを確認したことから、ケーブル接続端子の緩みが異常発熱の要因となる可能性は考え難い。</p> |

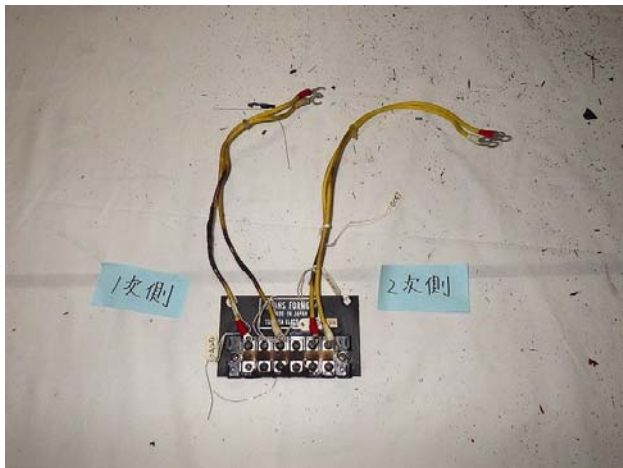
このため、当該変圧器のケーブル端子の断線の有無（導通状態）を外観目視及び計測器により確認した結果、断線がないことを確認したことから、ケーブルの断線が異常発熱の要因となる可能性は考え難い。

</div> <p>当該変圧器用ケーブル外観</p>                                                                                                                                                                                                                   |         |         |    |      |      |    |           |   |         |   |           |   |         |   |           |   |         |   |           |   |         |   |
| | 当該変圧器用ケーブルの導通確認結果 | | | | | | | | | | | | | | | | | | | | | | |
| |
