事故・故障等発生報告書

東二総発第81号
令和7年1月24日

東海第二発電所

取水口エリアにおける溶接作業中の着衣への引火による負傷者の発生について

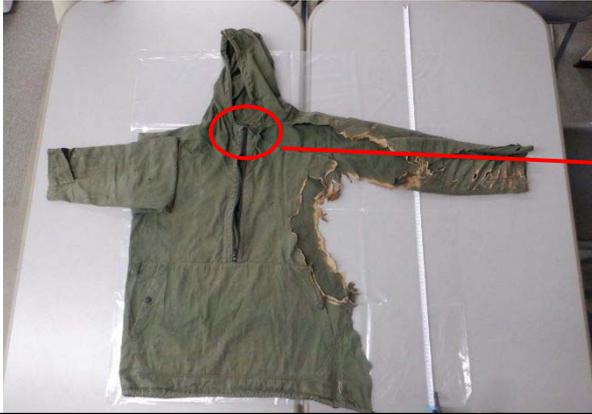
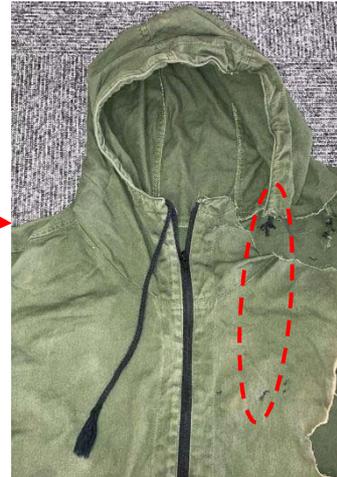
また、被災者を病院へ搬送後に公設消防から返却された耐火服及びインナーウェア2枚を確認したところ、耐火服には左上腕及び左胸部から左背中上部にかけて焼損、焦げ跡及び耐火服のフードの紐（以下、「フード紐」という）が焼損していることを確認した。インナーウェアには2枚とも左上腕及び左胸部に焼損及び焦げ跡を確認した。なお、耐火服には焼損部以外には破れ・ほつれ等の異常がないことを確認※10している。

耐火服焼損状況

(左上腕, 左胸部から左背中部にかけて焼損, 焦げ跡を確認)

フード紐部

(左側が焼損していた)

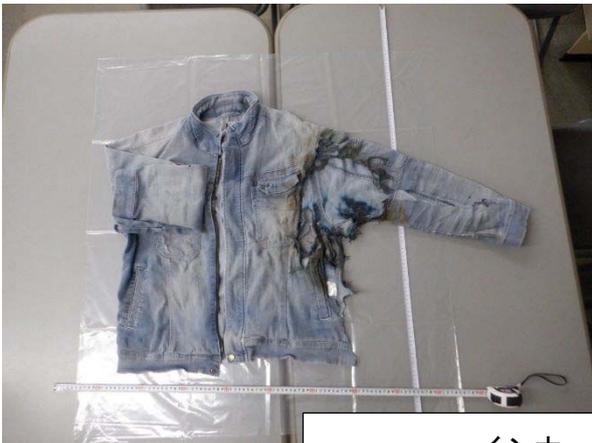
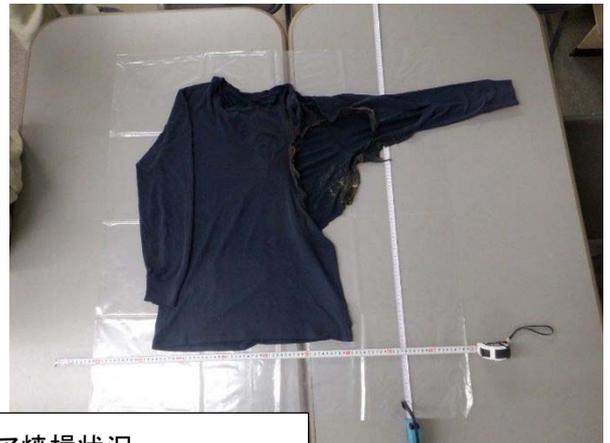
インナーウェア焼損状況

(左上腕, 左胸部にかけて焼損, 焦げ跡を確認)

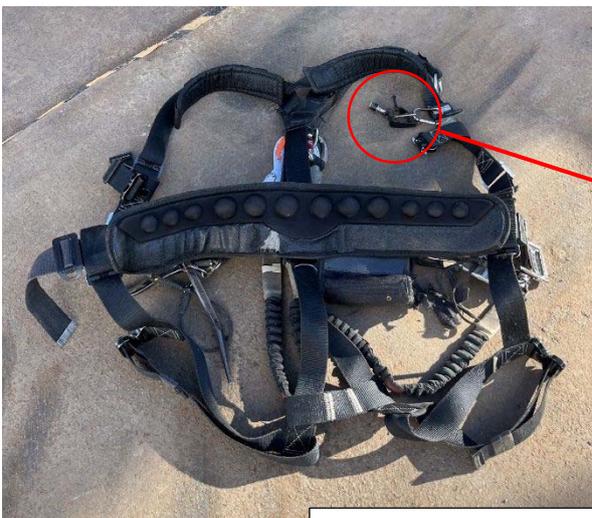
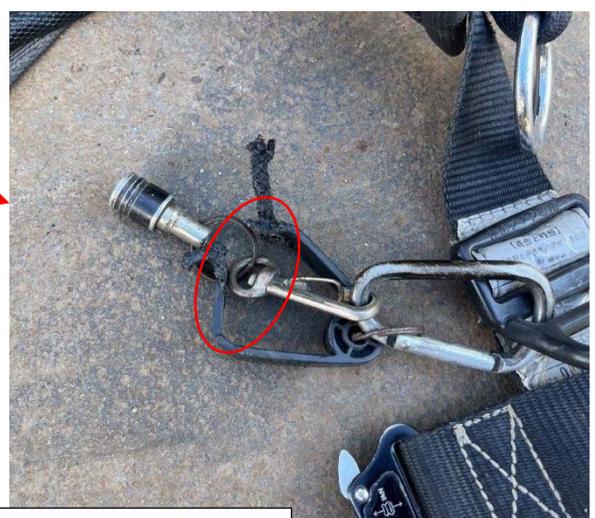
公設消防から返却された耐火服及びインナーウェア2枚以外の保護具・着衣の異常の有無を確認した結果、手袋不使用時に手袋を取り付けるため被災者がフルハーネスに後付けしたホルダ（プラスチック製で左胸部付近に位置していた）の一部が溶け落ちていることを確認した。その他の保護具・着衣には異常がないことを確認した。

フルハーネス焼損状況

(ホルダの一部が溶け落ちていることを確認)

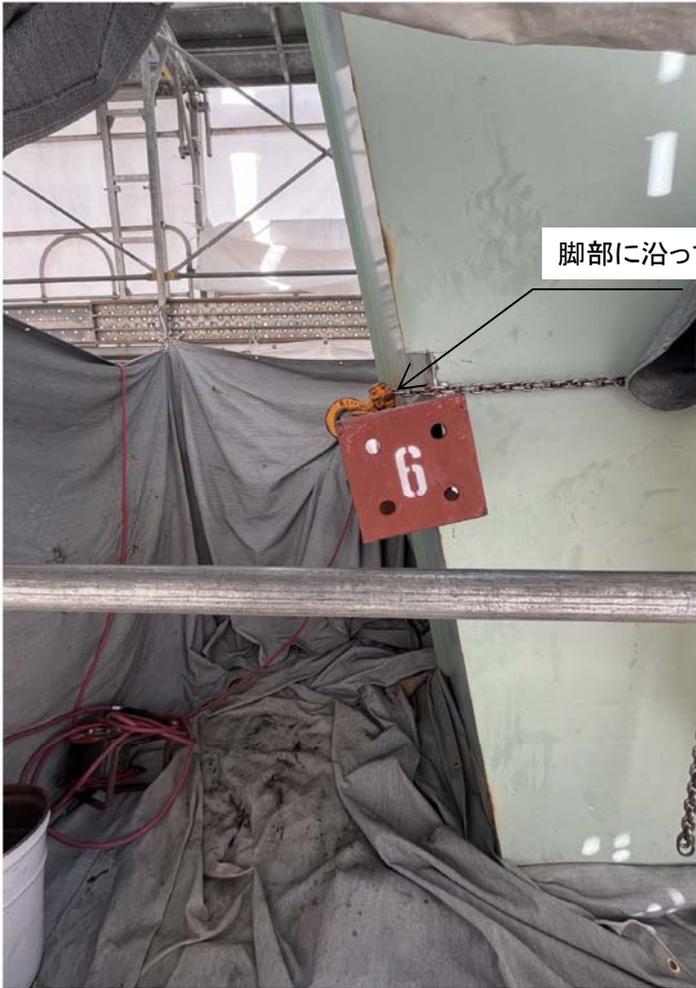
溶接部位である補強材の設置状況によっては、ノロが被災者に大量にかかることにより、被災する可能性があるが、当該エリアを確認したところ、当該クレーンの脚部は地上部から上部に台形状に傾斜する形状をしており、当該クレーンに溶接する補強材の上面は被災者側に傾斜していることを確認した。また、補強材上面は傾斜しているにもかかわらず、被災者側へのノロの飛散を考慮した養生（以下、「ノロ除け」という）が無いことを確認した。以上のことから、ノロが被災者にかかり被災した可能性が否定できない。

<p>当該エリアを確認したところ当該クレーンの脚部は地上部から上部に台形状に傾斜する形状をしており、当該クレーンに溶接する補強材の上面は被災者側に傾斜していることを確認した。また、補強材上面は傾斜しているにもかかわらず、被災者側へのノロ除けが無いことを確認した。以上のことから、ノロが被災者にかかり被災した可能性が否定できない。</p>
備 考	－

- ①溶接作業者に対してフード紐付きの耐火服の着用を禁止する。また今回の事象のように、ほつれた紐等ノロにより着火する可能性のあるものは着用しない。
- ②ノロが発生する溶接・溶断作業中はノロがかかりにくい姿勢を確保する、またはノロがかかりにくい養生を実施する等の対策を講じる。
- ③ノロが発生する溶接・溶断作業において、上記②の対策を講じても完全にノロがかからない対策を講じられない場合は、耐火服へのノロの付着を排除できるような保護具を着用^{※11}する。
- ④ノロが発生する溶接・溶断作業において、溶接作業者にノロが直接かかりにくい状態であることを監視人等が確認する体制とする。また、作業姿勢や養生が変更になる等、作業環境に変化があればその都度立ち止まり、再確認することとする。

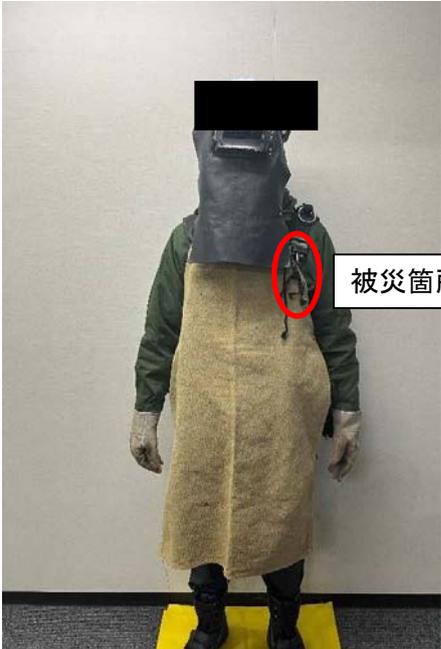
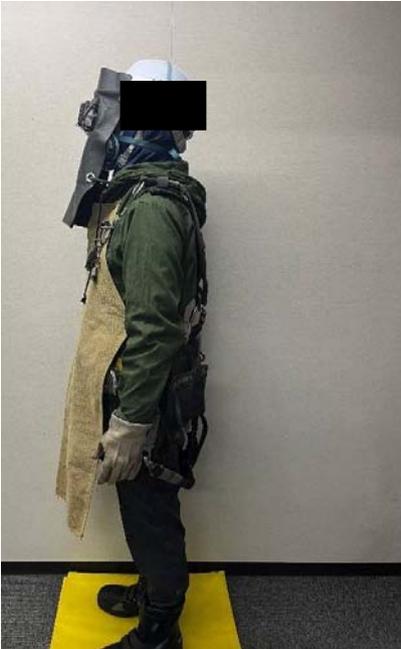
当該作業における保護具確認結果	
目 的	当該作業における保護具を確認し、本事象の要因となるかを確認する。
確 認 日	２０２４年１２月９日
確 認 内 容	被災当時の保護具の着用状態を確認する。
確 認 結 果	<p>首周りから肩・腕周りが保護されていない耐火エプロンを着用</p> <div style="display: flex; justify-content: space-around; align-items: center;">

<div style="border: 1px solid black; padding: 2px; margin-left: 10px;">被災箇所</div>

</div> <p>保護具の着用状況について関係者へ聞き取りした結果、通常の溶接作業にあたり必要な保護具を着用し、作業前に対面による装着状況の確認を実施していたものの、被災者が着用していた耐火エプロンでは肩・腕周りに保護されない部位があることが判明した。このため、この部位にノロが流れこみ滞留した場合、耐火服が焼損し被災する可能性が否定できない。以上のことから、今回の作業においては耐火エプロンが適正な保護具として機能しなかった可能性がある。また、溶接用保護面を着用していた場合、ノロが耐火服に付着しても気づきにくい可能性が否定できない。</p>
備 考	耐火エプロンは下向き溶接や胸より下位置での溶接時に着用することは一般的である。

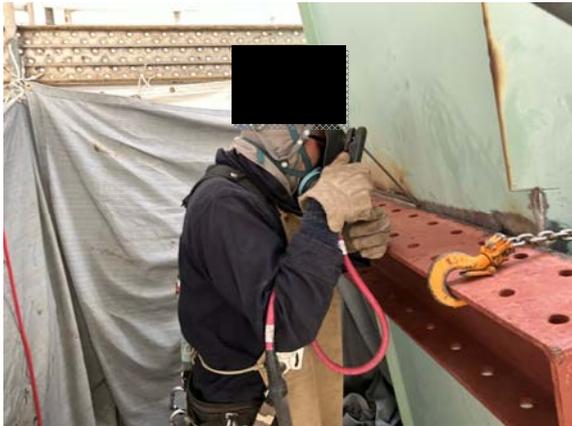
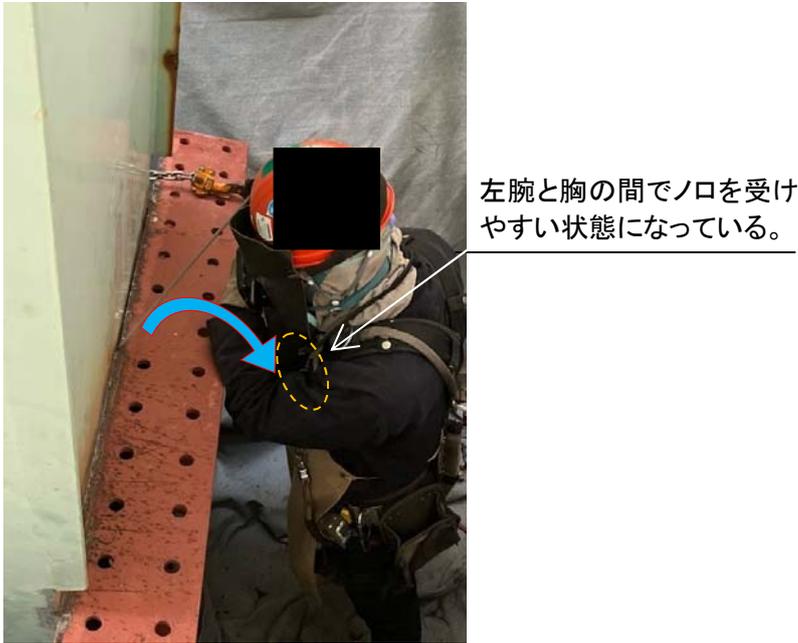
当該作業現場における作業姿勢の確認結果	
目 的	当該作業現場における作業姿勢を確認し、本事象の要因となるかを確認する。
確 認 日	2024年12月9日
確 認 内 容	被災当時の作業姿勢を確認する。
確 認 結 果	<p>溶接部位が高く胸より上部で作業を実施</p>

<p>左腕と胸の間でノロを受けやすい状態になっている。</p> <p>溶接部位の高さと作業時の姿勢を確認したところ、胸の近傍の高さでの作業であり、今回被災者が着用していた耐火エプロンでは保護されない部位である肩・腕周りにノロがかかる可能性が否定できない。</p>
備 考	—

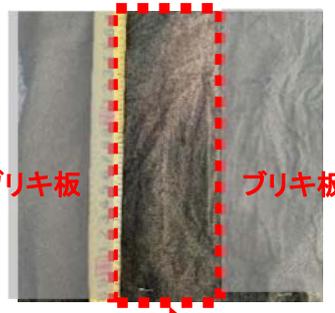
<p data-bbox="534 739 774 772">ノロが当たった範囲</p>	赤い破線枠で囲った箇所にノロが集中的にあたったため、加熱され変色した。数箇所、部分的にノロが留まり、焦げと開孔（約1mm程度）が発生した。
上着 2枚目

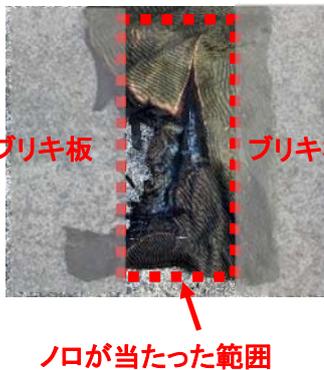
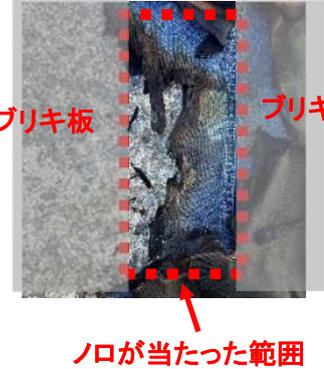
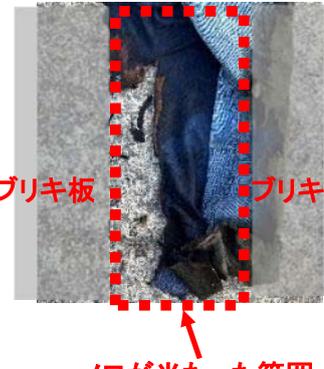
<p>「①溶接ノロによる影響」と同じ確認条件だが、<u>耐火服の表面に紐 (耐火服のほつれたフード紐, 綿 100%) を置いたところ</u>, ノロが紐に引火し炎が発生した。その引火した紐が火元となり, 赤枠で囲った箇所で耐火服に炎が発生した。</p>
上着 2 枚目

<p>耐火服と同じように炎が発生した。</p>
肌着 3 枚目

<p>耐火服と上着と同じように炎が発生した。</p>
まとめ	<p>溶接作業を行い, ノロが紐に付着し引火した。その引火した紐が火元となり, 耐火服, 上着, 肌着に炎が発生した。</p>

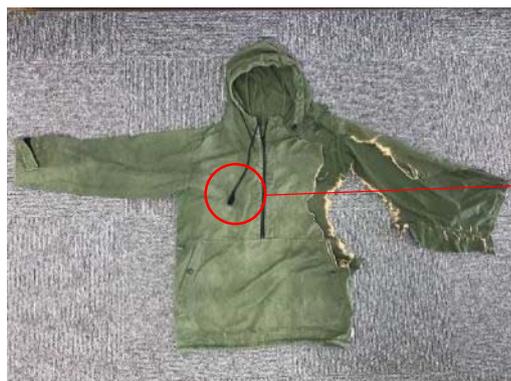
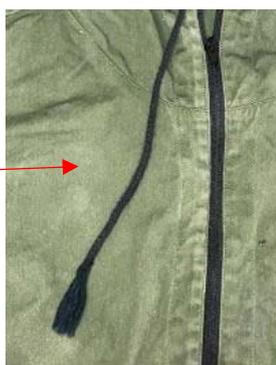
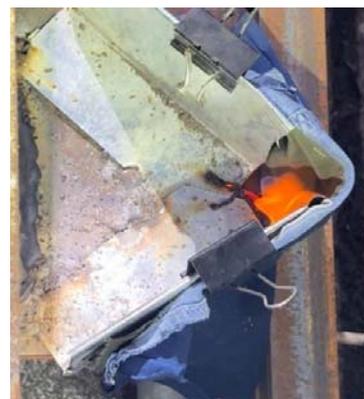
以上のことから、当該作業時に発生したノロが、ほつれたフード紐に付着し引火することで着火源となり耐火服、インナーウェア2枚を焼損させるとともにフルハーネスのホルダを溶融させたと推定する。

焼損した耐火服

ほつれたフード紐

ほつれた紐に着火し耐火服が引火

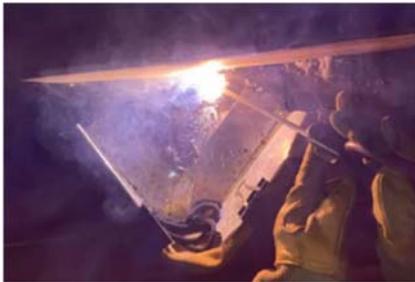
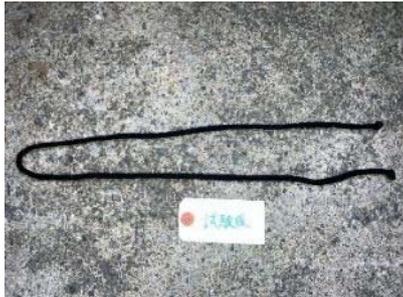
フード紐（ほつれ無）にノロを当て、燃焼するか確認した。
燃焼試験後

ノロが当たっても、燃焼には至らなかった。また、ノロによる変色は観察できなかった。
まとめ	溶接作業を行い、フード紐（ほつれ無）にノロが当たっても、燃焼には至らなかった。

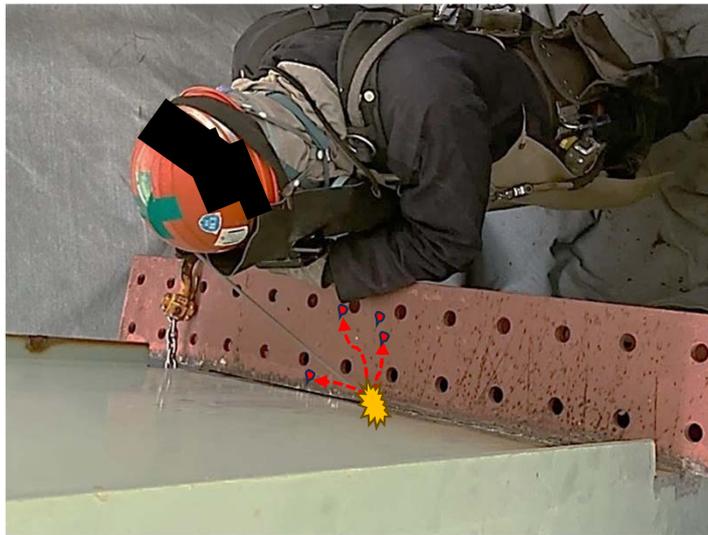
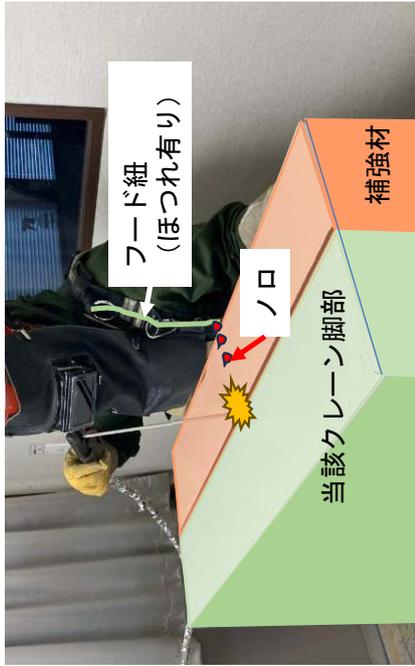
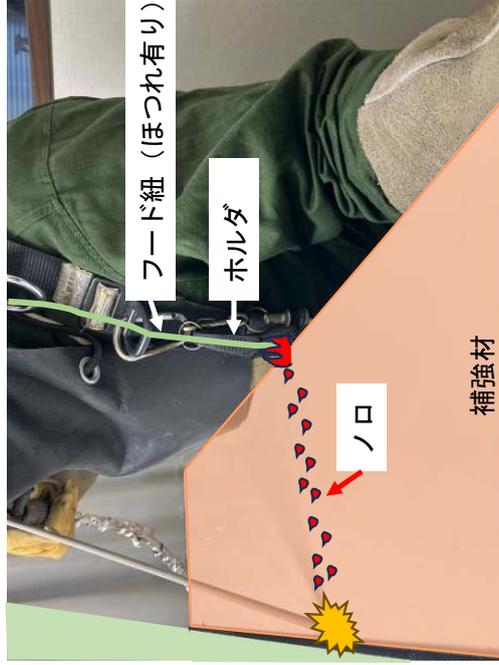
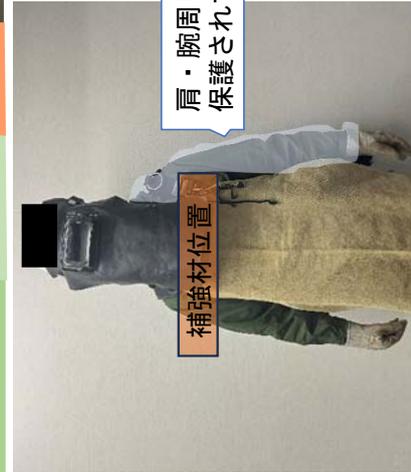
事象発生のメカニズム

当該作業における溶接部位は被災者側へ傾斜しているにもかかわらず、ノロの飛散を考慮した養生が施されていない。このため、ノロが被災者に

直接かかりやすい状態であった。

被災者は耐火エプロンを着用していたものの、当該作業は胸の近傍の高さの溶接であったため、肩・腕周りが適正に保護されておらず、ノロが被災者の耐火服等に付着した。

耐火服等に付着したノロがほつれたフード紐に付着し引火、燃焼した。これに伴い燃焼したフード紐が着火源となり耐火服、インナーウェア2枚を焼損させるとともにフルハーネスのホルダの一部を熔融させ被災に至った。

【①当該作業時ノロが被災者側
にかかりやすい状態】

【②ノロの耐火服等への付着】

【③耐火服フード紐が着火源と
なり引火】
