事故・故障等発生報告書

| 件 名 | 東海第二発電所 中央制御室内制御盤における火災の発生について (第 1 報) |

2025年 2月12日  
日本原子力発電株式会社

## 東海第二発電所 中央制御室内制御盤における火災の発生について

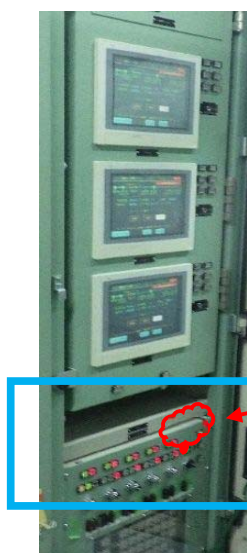
当該制御盤外観（外扉内）

隙間から炎（こぶし大）及び発煙を確認した箇所

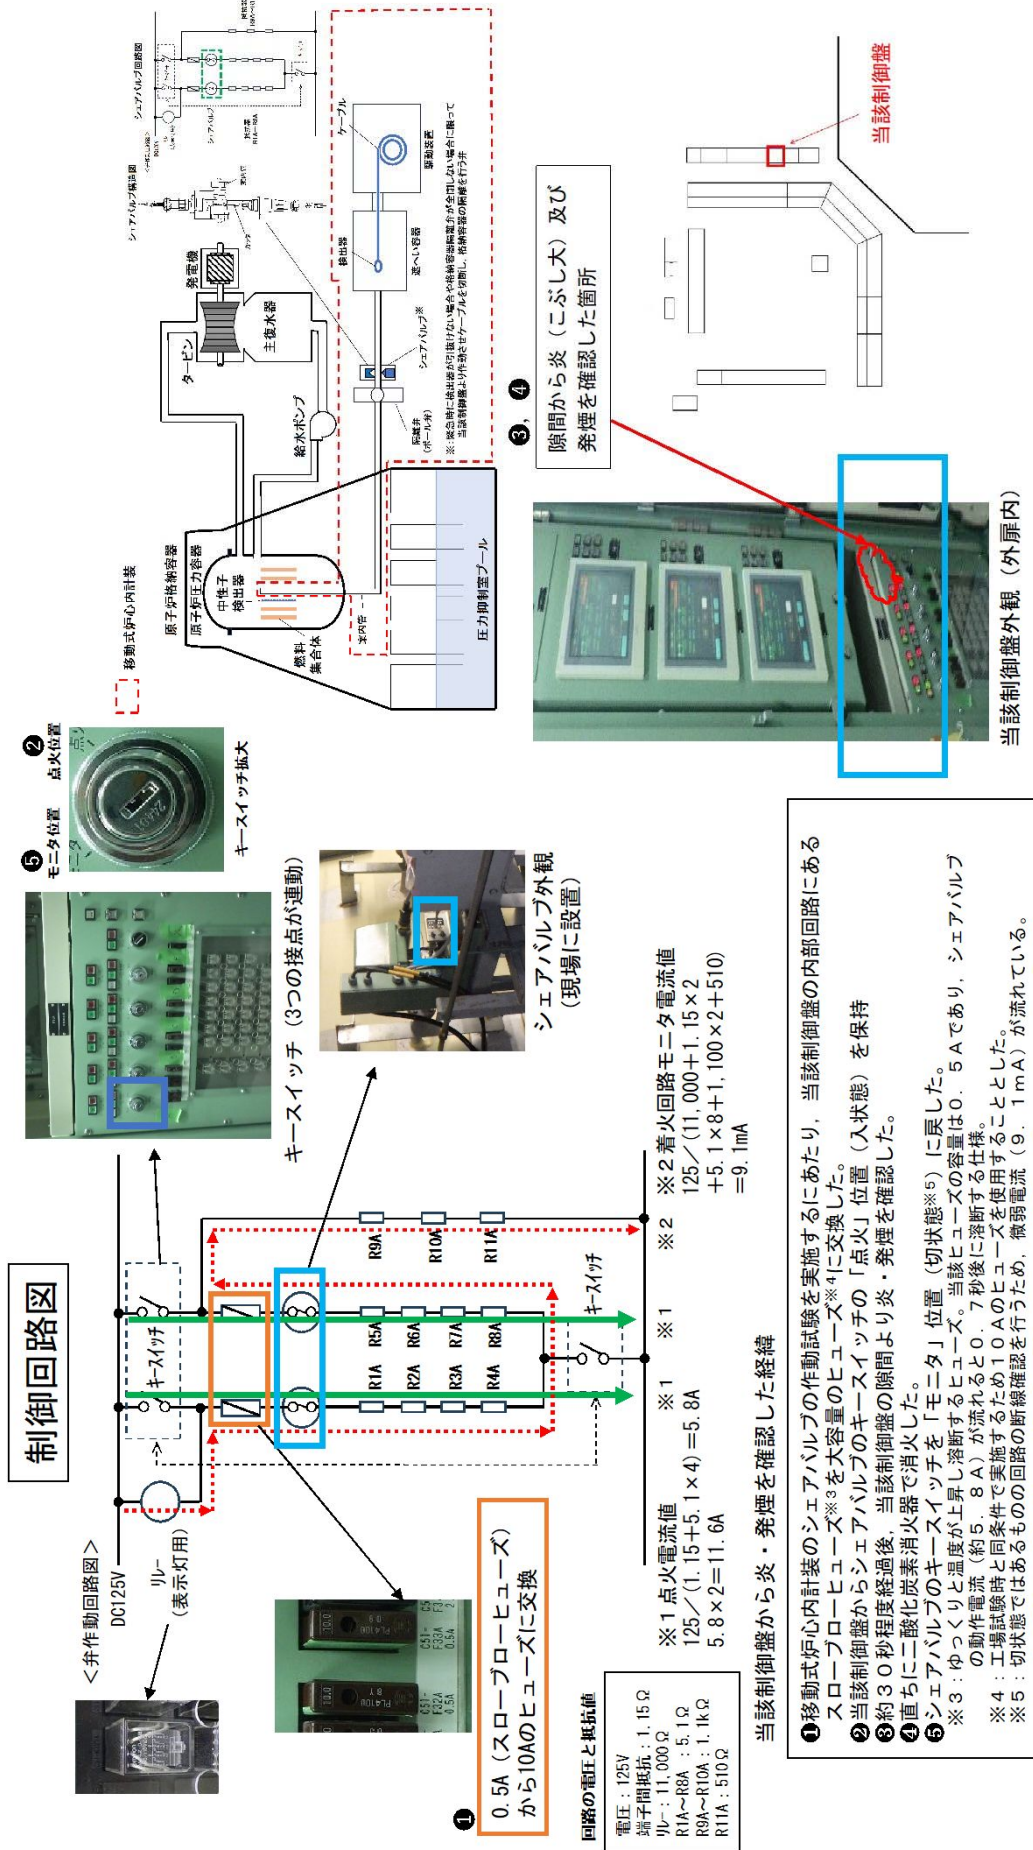
当該制御盤内は、操作スイッチ、ヒューズ、抵抗器、リレー、端子台、表示灯等で構成されている。これらについて、目視点検をしたところ、当該制御盤内天板部及び端子台（ポリカーボネート製）にすずの付着や変色を確認しており、特に抵抗器に近接する端子台の一部には焼損があることを確認した。なお、その他の構成機器には変色等の異常がないことを確認した。

以上より、本事象はシェアバルブの動作電流（約 5.8 A）が流れると 0.7 秒後に溶断する仕様であるスローブローヒューズを今回のシェアバルブの作動試験にあたり、工場出荷時の試験にあわせ一時的に大容量のヒューズに変更したこと及び通電状態が継続したことにより、抵抗器に異常発熱が生じ、近接する端子台が焼損に至ったものと推定する。

| 当該制御盤の点検結果 | |
|---|---|
| 点 検 結 果 | <div data-bbox="375 560 1460 996"> <p>(当該制御盤外観) (当該制御盤外観(扉開)) (当該制御盤 (正面扉開))</p> </div> <div data-bbox="375 1064 1356 1624"> <p>(当該制御盤裏面内部) (焼損箇所拡大)</p> </div> <p>当該制御盤内は、操作スイッチ、ヒューズ、抵抗器、リレー、端子台、表示灯等で構成されている。これらについて、目視点検をしたところ、当該制御盤内天板部及び端子台にすすの付着や変色を確認しており、特に抵抗器に近接する端子台の一部には焼損があることを確認した。なお、その他の構成機器には変色等の異常がないことを確認した。</p> |

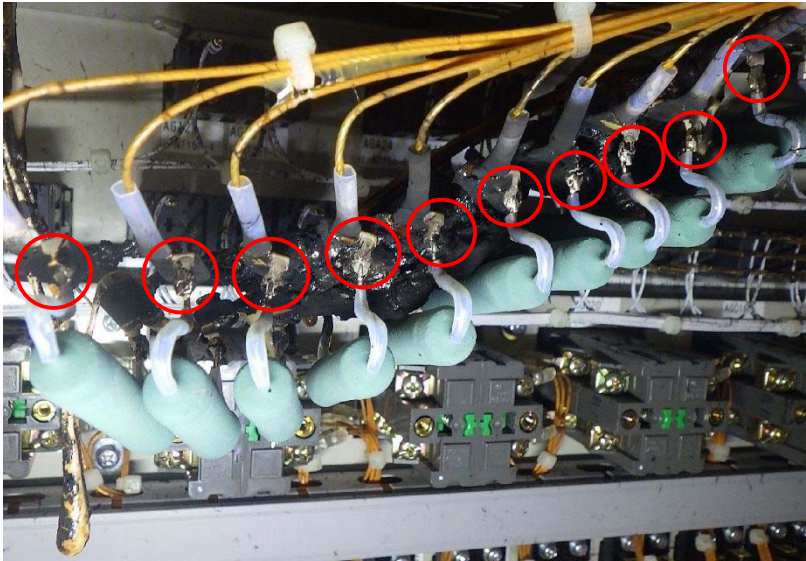
| 焼損していた端子台端子部の接触不良確認結果 | |

焼損していた端子台の端子部に接触不良がある場合、火災に至る可能性がある。このため端子部の確認をしたところ、端子部はハンダ付けで接続されており、ハンダ不良による接触不良があった際には局所的な焼損となることが考えられるが、焼損していた端子台に接続する複数の抵抗器が一樣に脱落していること及び端子部にハンダ不良がないことを目視により確認したことから、端子部の接触不良が要因となる可能性は考え難い。

| 焼損していた端子台端子部の接触不良確認結果 | |
|---|---|
| 確 認 結 果 | <p>当該端子部はハンダ取付けで接続されていることから、ハンダ不良による接触不良がないことを目視により確認した。</p> |

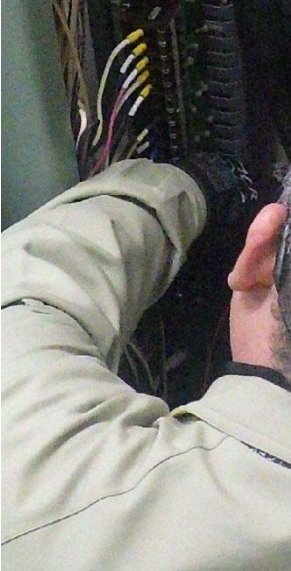
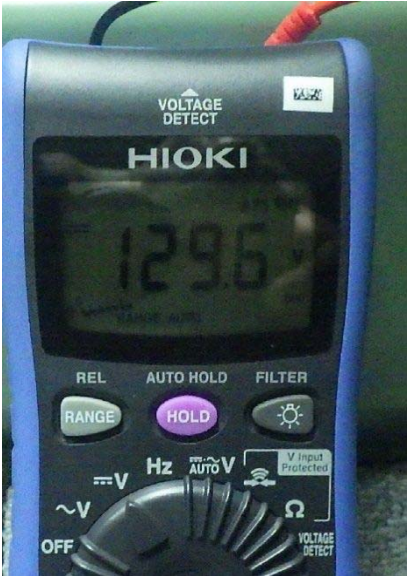
| 当該制御盤の入力電圧測定記録 | |

| 当該制御盤の入力電圧測定記録 | |
|---|---|
| 確 認 結 果 | <p>当該制御盤の一次側に接続する入力電圧を測定した結果、当該制御盤の電源仕様である直流 125V（+10%，－20%）の範囲内であることを確認した。</p> <div></div> |

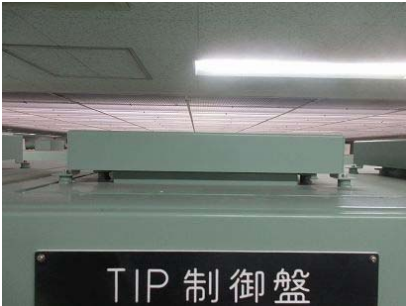
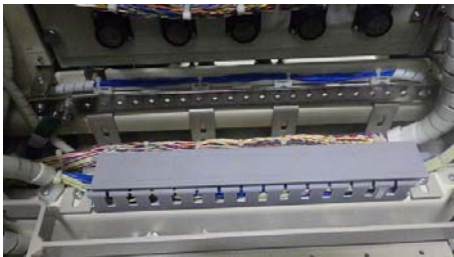
| 当該制御盤の塵埃堆積状況確認結果 | |

| 当該制御盤の塵埃堆積状況確認結果 | |
|---|---|
| 確 認 結 果 | <p>当該制御盤を確認した結果、有意な塵埃の堆積は確認されなかった。</p> <div><p>(制御盤上部)</p><p>(制御盤内下部)</p></div> |

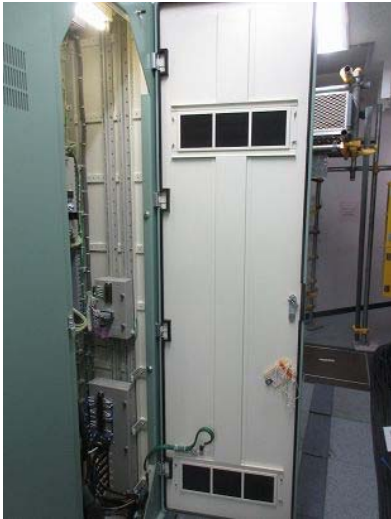
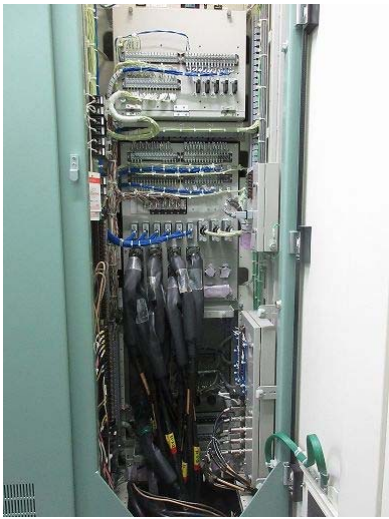
| 当該制御盤の塵埃堆積状況確認結果 | |
|---|---|
| | <div><p>(外気取込みフィルタ)</p><p>(制御盤内)</p></div> |
