東海第二発電所 中央制御室火災を踏まえた再発防止対策及び
安全管理の徹底について
(初回報告)

東海第二発電所

中央制御室火災を踏まえた再発防止対策及び安全管理の徹底について
(初回報告)

2025年3月28日
日本原子力発電株式会社

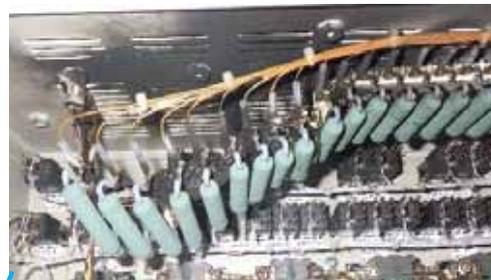
当該制御盤内

隙間から炎（こぶし大）及び発煙を確認した箇所

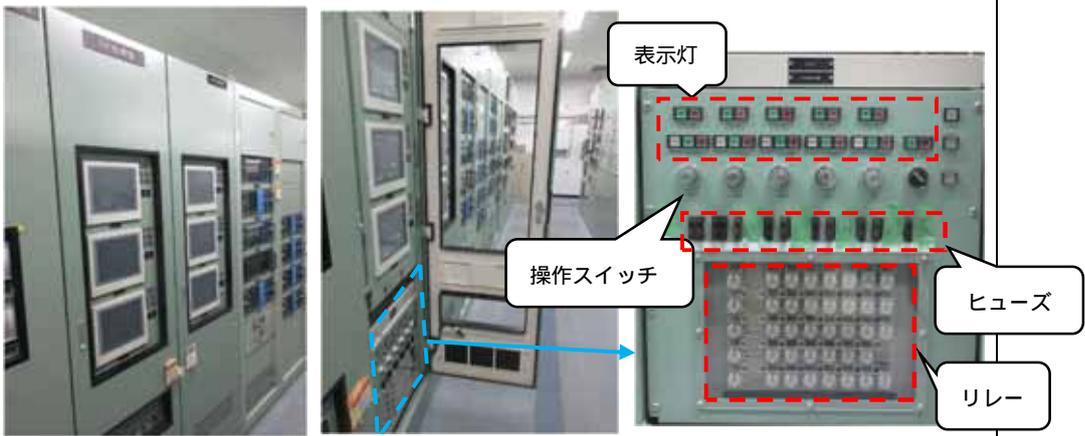
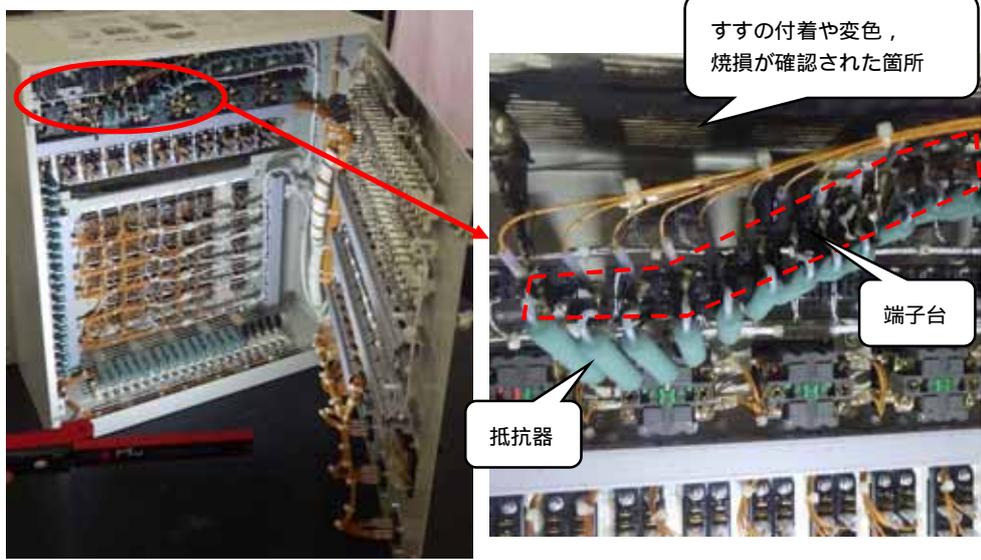
当該制御盤の点検結果	
目 的	事象発生後の当該制御盤の構成機器について確認を行う。
点 検 日	2025年2月4日
点 検 内 容	当該制御盤の構成機器について、目視により確認を行う。
点 検 結 果	<div style="display: flex; justify-content: space-around;">

</div> <p style="text-align: center;">(当該制御盤裏面内部) (焼損箇所拡大)</p> <p>当該制御盤内は、操作スイッチ、ヒューズ、抵抗器、リレー、端子台、表示灯等で構成されている。これらについて、目視点検をしたところ、当該制御盤内天板部及び端子台にすすの付着や変色を確認しており、特に抵抗器に近接する端子台の一部には焼損があることを確認した。なお、その他の構成機器には変色等の異常がないことを確認した。</p>
備 考	-

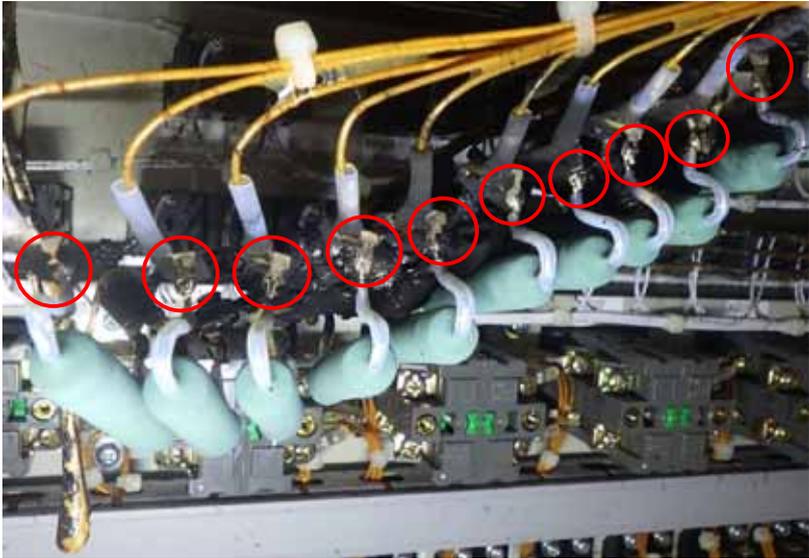
焼損していた端子台端子部の接触不良確認結果	
目的	当該端子部に接触不良があるかを確認する。
確認日	2025年2月5日
確認内容	当該端子部について目視により確認を行う。
確認結果	<p>当該端子部はハンダ取付けで接続されていることから、ハンダ不良による接触不良がないことを目視により確認した。</p>

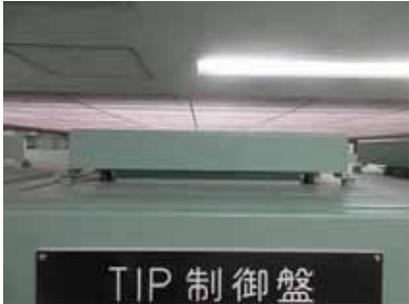
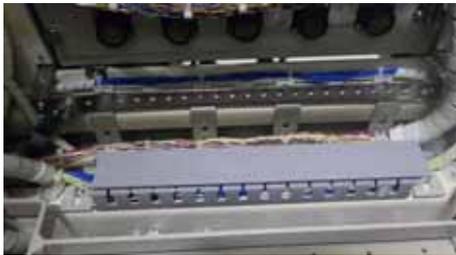
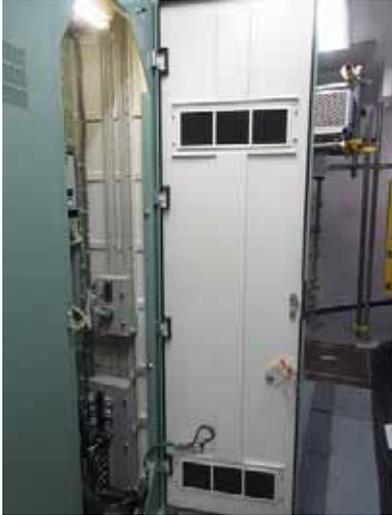
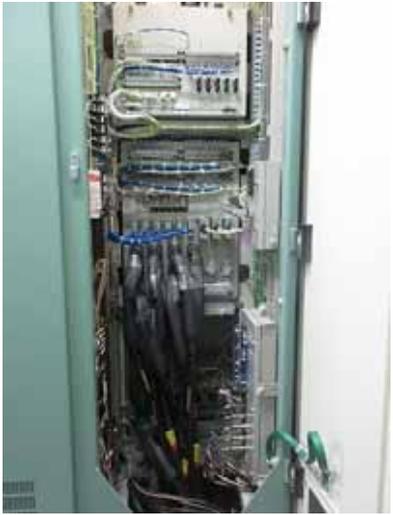
当該制御盤の塵埃堆積状況確認結果	
目 的	当該制御盤について塵埃の堆積状況を確認し、電気回路への影響を確認する。
確 認 日	2025年2月4日
確 認 内 容	当該制御盤について、塵埃の堆積の状況を目視で確認する。
確 認 結 果	<p>当該制御盤を確認した結果、有意な塵埃の堆積は確認されなかった。</p> <div style="display: flex; justify-content: space-around;"> <div style="text-align: center;">

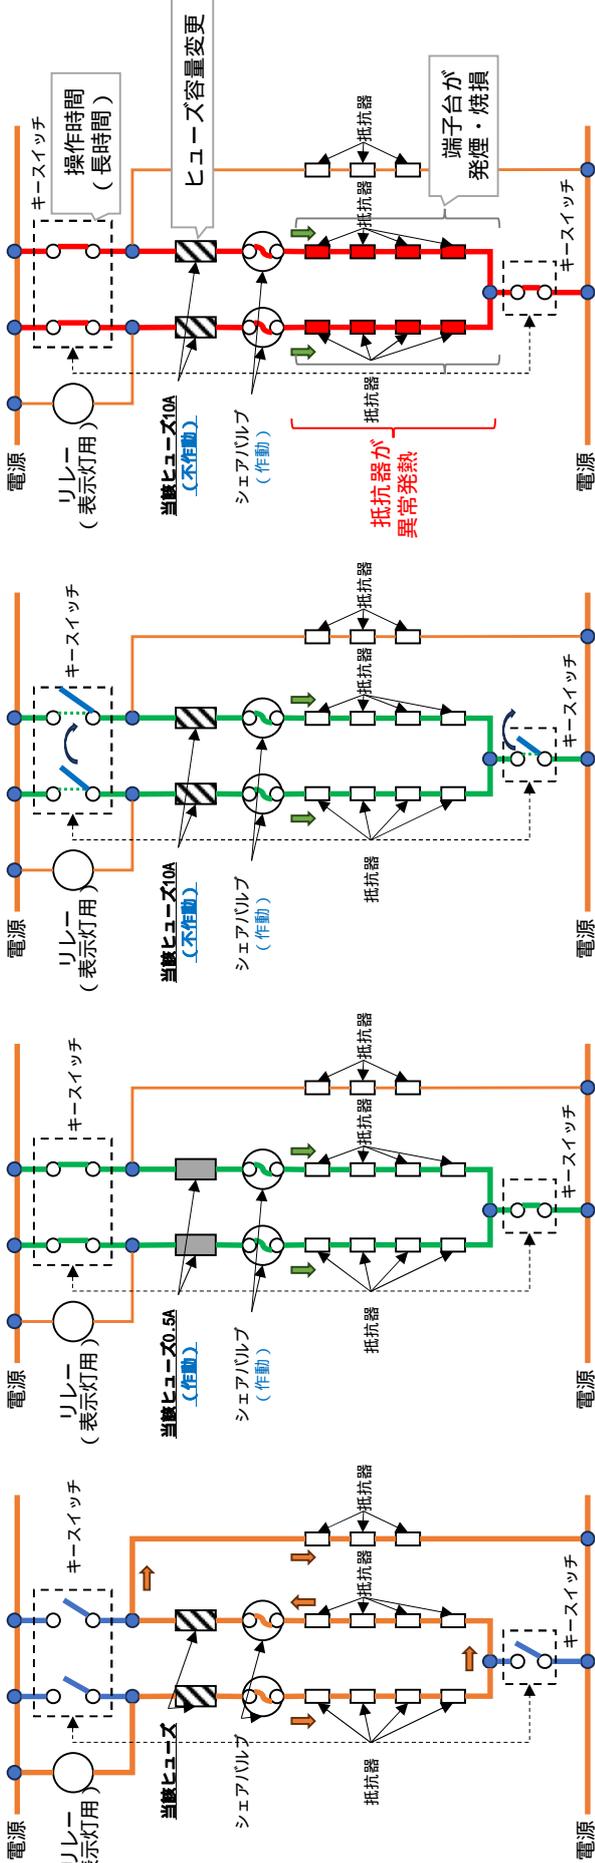
事象発生のメカニズム

シェアバルブ作動後3から4秒にて
 キースイッチを戻すことにより
 により回路を遮断
 (端子台の焼損無し)

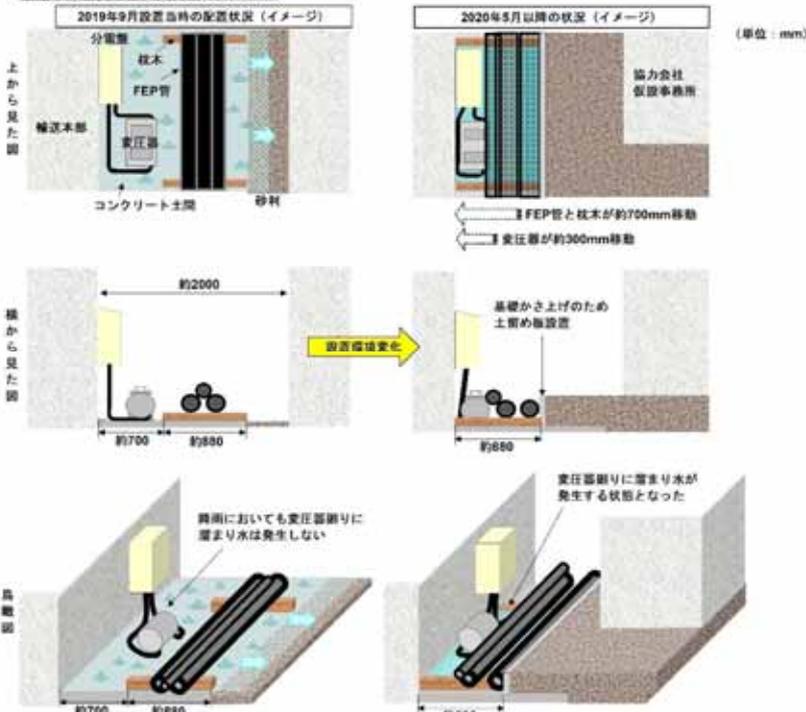
輸送本部脇変圧器火災発生メカニズム

以下が重畳したことによりトラッキング現象の発生・進行を防げなかったことによるものと推定する。

当該変圧器の移動に伴い設置環境が変化したことで変圧器下部が没水することとなったが、設置後の電気品に対する点検時の具体的な着目点および手順が明確になっていなかったことから点検時に変圧器の異変に気づくことができず、結果として変圧器内部を湿潤環境としてしまった。

1) 当該変圧器に対する対策
当該変圧器については健全な同等品に交換し、没水環境や湿潤環境等劣悪環境とならない場所に設置することとする。また、当該変圧器は外観点検を実施してきたが、外観点検（1年に1回）については没水環境や湿潤環境等劣悪環境にないことを具体的な着目点として追加するとともに、新たに停電点検を行うことを社内規程（点検計画作成手引書）に基づき点検周期や点検内容を定めた点検計画に反映した。
なお、今回の事象を踏まえ、点検周期についてはこれまで停電点検を実施し健全性を保ってきた他の電気設備・機器毎に定めた停電点検の周期やその点検結果の状況から評価し、当該変圧器については2年に1回と見直しして健全性を維持していく。また、定期点検の結果により、機器の塵埃・塩分等の付着状況や経年劣化等の状況に応じて、適宜点検計画を適切に見直すことで、保守管理の適正化を図っていく。

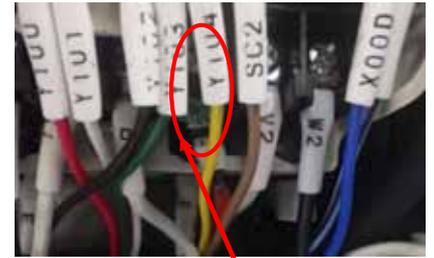
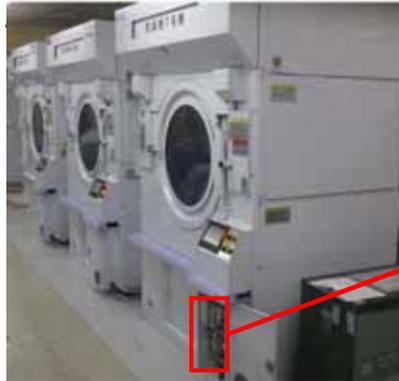
制御盤内

緑青、焦げ跡らしき
ものを確認

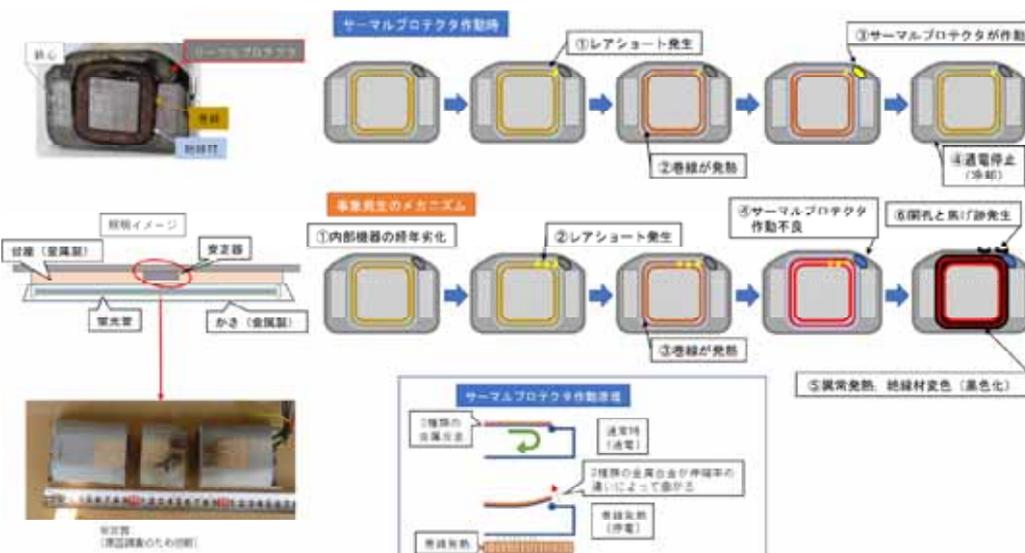
【原因】
 ・当該安定器は、長期使用に伴う経年劣化により内部巻線が発熱し、これを保護するサーマルプロテクタが作動し照明への通電を遮断していた。この作動が繰り返されサーマルプロテクタに不具合が発生し作動不良になったことにより、当該安定器内部の巻線が異常発熱し、溶融、焦げ跡の発生に至ったものと推定する。

【対策】
 ・当該照明と同様に長期間使用している照明については、今後速やかにLED照明等に交換することとし、交換が完了するまでの間は使用停止し、仮設照明等に対応する。

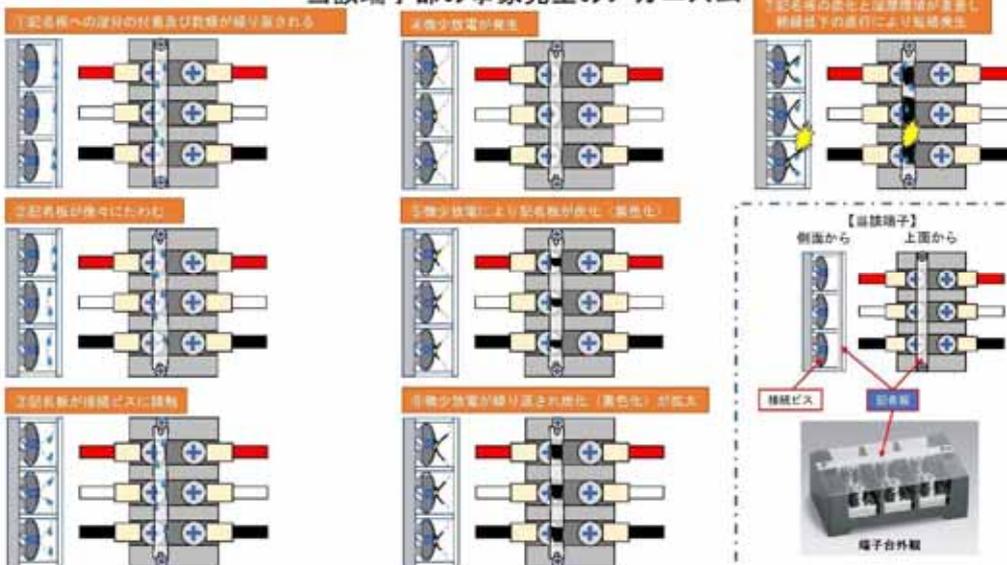
当該端子部の事象発生メカニズム

・湿分が取り込まれる環境において、湿分 で変形する材質の記名板を使用したことにより記名板が変形した。変形した記名板が端子に接触したため、記名板の炭化が進行し最終的に相间短絡が発生し火災に至った。

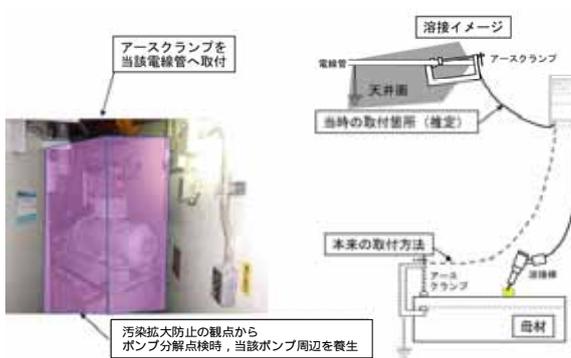
不適切な箇所（電線管）への溶接機のアースクランプの取付

1989年以前
・当該ポンプは分解点検時に溶接を必要としていた。
・溶接のアースクランプは母材に取り付けるところ天井部の電線管に取り付けた。

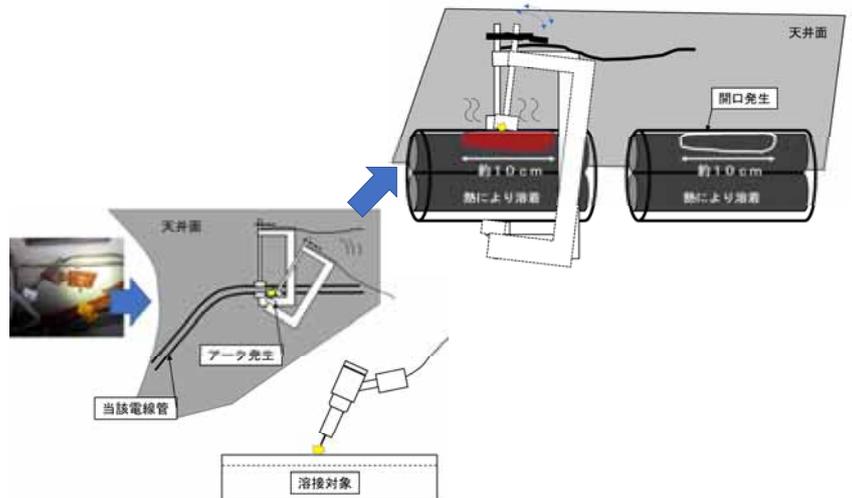
溶接中のアースクランプ脱落時におけるアークによる当該電線管開口の発生

・溶接作業時に接触等により当該電線管に取り付けたアースクランプが脱落した。
・脱落する瞬間わずかな間隙が発生した際にアースクランプと当該電線管の間にアークが発生。
・溶接作業時のアースクランプの取り付けが不完全な状態であった時に、電気抵抗が増大し、アースクランプ接触面の当該電線管部が高温となり、当該ケーブルの被覆のうち、当該電線管と接触する部位は熱により、約10cmの範囲で当該電線管内面に溶着した。

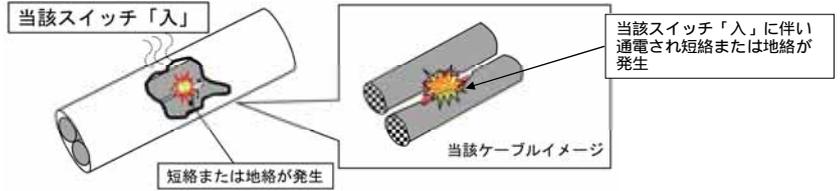
当該ケーブルの損傷部位における短絡または地絡の発生

- ・事象発生当日、当該ポンプ室入室のために当該スイッチを「入」としたタイミングで当該損傷部位の電線がケーブル同士で接触し短絡が発生、または当該損傷部位の電線が当該電線管に接触したことで地絡が発生した。
