事故・故障等発生報告書

東二総発第14号
令和7年6月6日

発 生 年 月 日	令和7年5月30日 (金)
発 生 場 所	東海第二発電所 原子炉建屋地下1階 (管理区域)
件 名	東海第二発電所 原子炉建屋地下1階 溶接用ケーブル (接地線) からの 発火について (第1報)
状 況 原 因 対 策 環 境 へ の 影 響 等	別紙のとおり

東海第二発電所 原子炉建屋地下1階 溶接用ケーブル（接地線）からの発火について

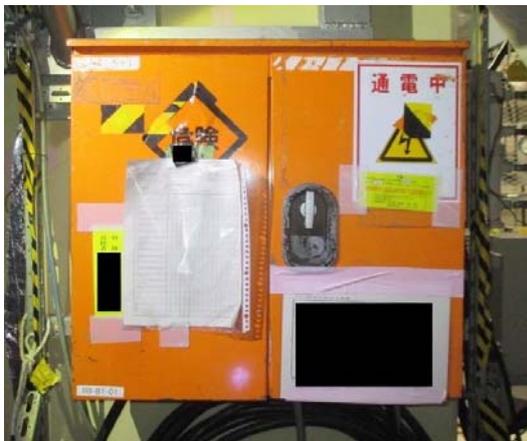
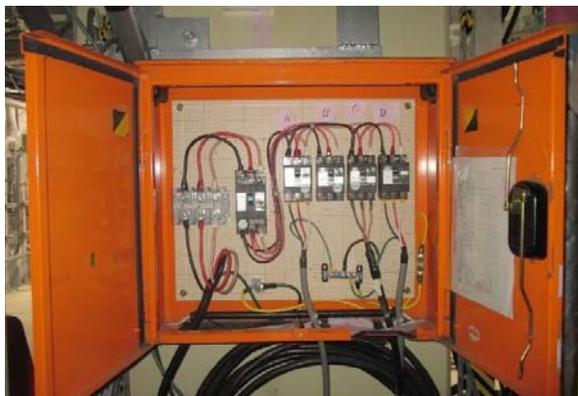
電源盤の点検結果	
目的	溶接機に電源を供給する電源盤について外観点検を実施し、破損、変形等の異常の有無を確認する。
確認日	2025年5月30日
確認内容	溶接機に電源を供給する電源盤について、目視により異常が無いことを確認する。
確認結果	<p>溶接機に電源を供給する電源盤について外観点検を実施し、破損、変形等の異常が無いことを確認した。また、溶接機に電源を供給する漏電しゃ断器を確認したところ、漏電しゃ断器が動作していないことを確認した。</p> <div style="text-align: center;">

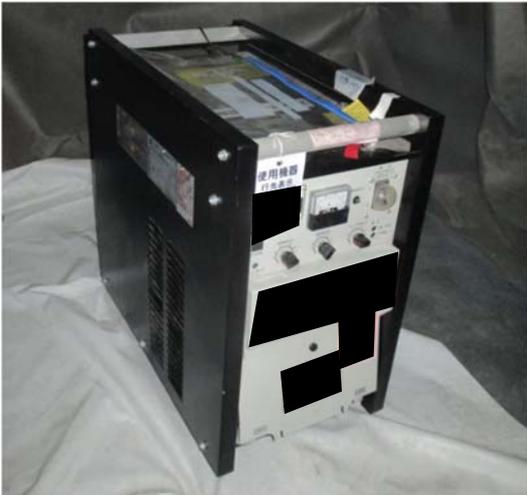
<p>溶接機本体</p> </div> <div style="text-align: center;">

溶接機の点検結果	
目的	溶接機の外観点検を実施し、異常の有無を確認する。
確認日	2025年5月31日
確認内容	溶接機本体の外観点検を行い、破損、変形等の有無を確認する。
確認結果	<p>溶接機について外観点検を実施し、溶接機本体に破損、変形等の異常が無いことを確認した。また、事象発生当日の8時45分頃から溶接機を使用してケーブルトレイサポートの溶接作業を実施しており、問題なく溶接作業が出来ていたことを確認した。</p> <div style="text-align: center;">

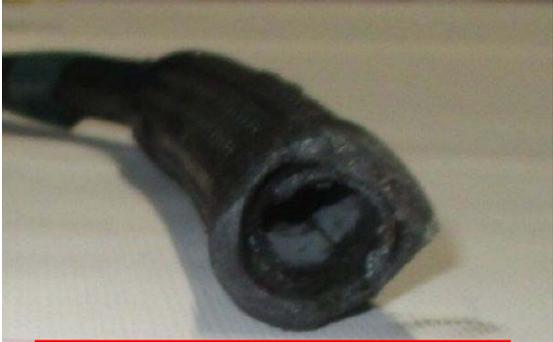
<p>溶接機側（ソケット側）コネクタ</p>

発火が確認された当該コネクタについて外観点検を実施した結果、当該コネクタの溶接機側（ソケット側）（以下、「当該コネクタ（ソケット側）」という）及び延長用ケーブル側（プラグ側）（以下、「当該コネクタ（プラグ側）」という）共に著しく焼損していることを確認した。

<p>発火が確認された当該コネクタについて外観点検を実施した結果、当該コネクタの溶接機側（ソケット側）及び延長用ケーブル側（プラグ側）共に著しく焼損していることを確認した。</p>

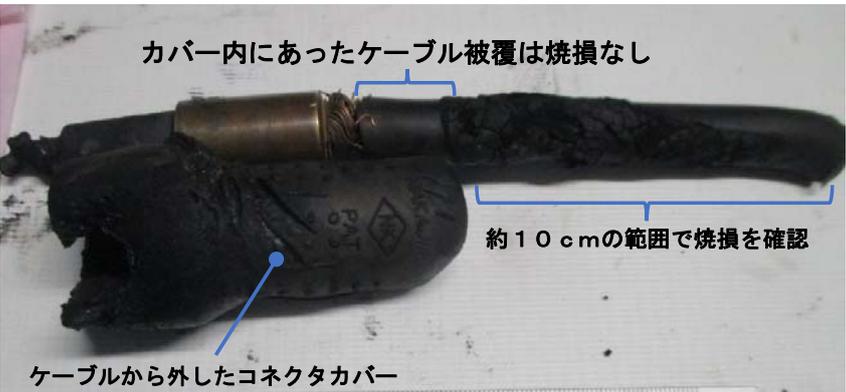
当該接地線のうち、延長用ケーブルの外観点検を実施した結果、当該コネクタ近傍のケーブル被覆が焼損していることを確認した。焼損は当該コネクタカバーから約10cmの範囲で発生しており、当該コネクタカバーで保護されている部分に焼損が見られないことから、外部からの熱により焼損したものであることを確認した。その他の箇所については、ケーブル被覆の焼損や損傷等異常が無いことを確認した。

</div> <p>当該接地線のうち、延長用ケーブルの外観を確認した結果、当該コネクタ近傍のケーブル被覆が焼損していることを確認した。焼損は当該コネクタカバーから約10cmの範囲で発生しており、当該コネクタカバーで保護されている部分に焼損が見られないことから、外部からの熱により焼損したものであることを確認した。その他の箇所については、ケーブル被覆の損傷等異常が無いことを確認した。</p> <div style="text-align: center;">

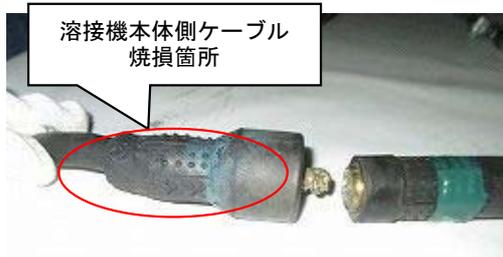
<p>溶接機本体側ケーブル 焼損箇所</p> </div> <div style="text-align: center;">

溶接機側コネクタ近傍のケーブル被覆が焼損していることを確認した。焼損はコネクタカバーから約10cmの範囲で発生しており、カバーで保護されている部分に焼損が見られないことから、外部からの熱により焼損したものであることを確認した。その他の箇所については、ケーブル被覆の焼損や損傷等異常が無いことを確認した。

<p>当該溶接用ケーブルのうち、延長用ケーブルの外観を確認した結果、溶接機側コネクタ近傍のケーブル被覆が焼損していることを確認した。焼損は約コネクタカバーから約10cmの範囲で発生しており、カバーで保護されている部分に焼損が見られないことから、外部からの熱により焼損したものであることを確認した。その他の箇所については、ケーブル被覆の損傷等異常が無いことを確認した。</p> </div> <div style="display: flex; justify-content: space-around; margin-top: 10px;"> <div style="text-align: center;">

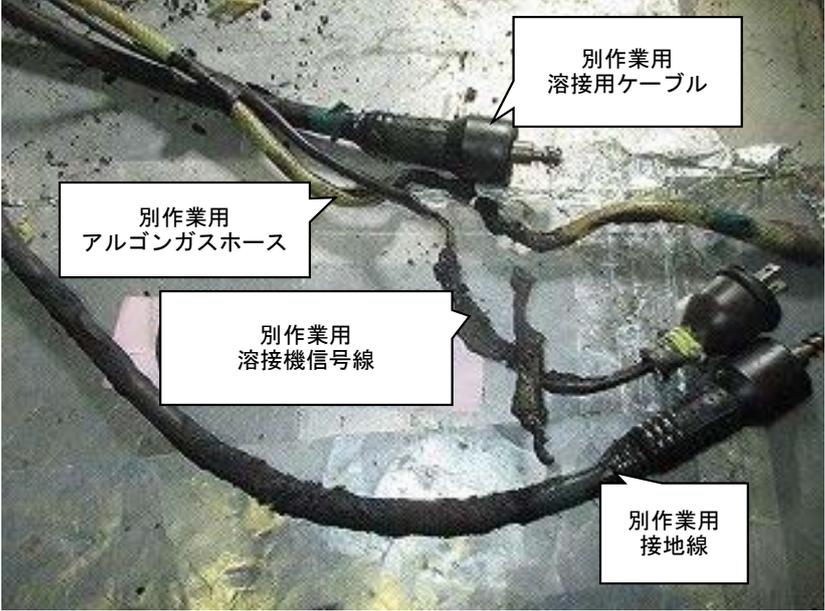
当該コネクタ近傍には別の作業場所で溶接を実施する際に当該溶接作業に使用していた溶接機に接続する別作業用のケーブル（事象発生当時は未使用）が仮置きされていた。このケーブルの外観点検を実施した結果、当該コネクタ近傍部については外部からの熱による影響と思われるケーブル被覆の焼損があることを確認した。

別作業用ケーブルの点検結果	
目的	別作業用ケーブルの外観点検を実施し、異常の有無を確認する。
確認日	2025年5月31日
確認内容	別作業用ケーブルについて、目視にて被覆の損傷等の有無を確認する。
確認結果	<p>当該コネクタ近傍には別の作業場所で溶接を実施する際に当該溶接作業に使用していた溶接機に接続する別作業用のケーブル（事象発生当時は未使用）が仮置きされていた。このケーブルの外観点検を実施した結果、当該コネクタ近傍部については外部からの熱による影響と思われるケーブル被覆の焼損があることを確認した。</p>

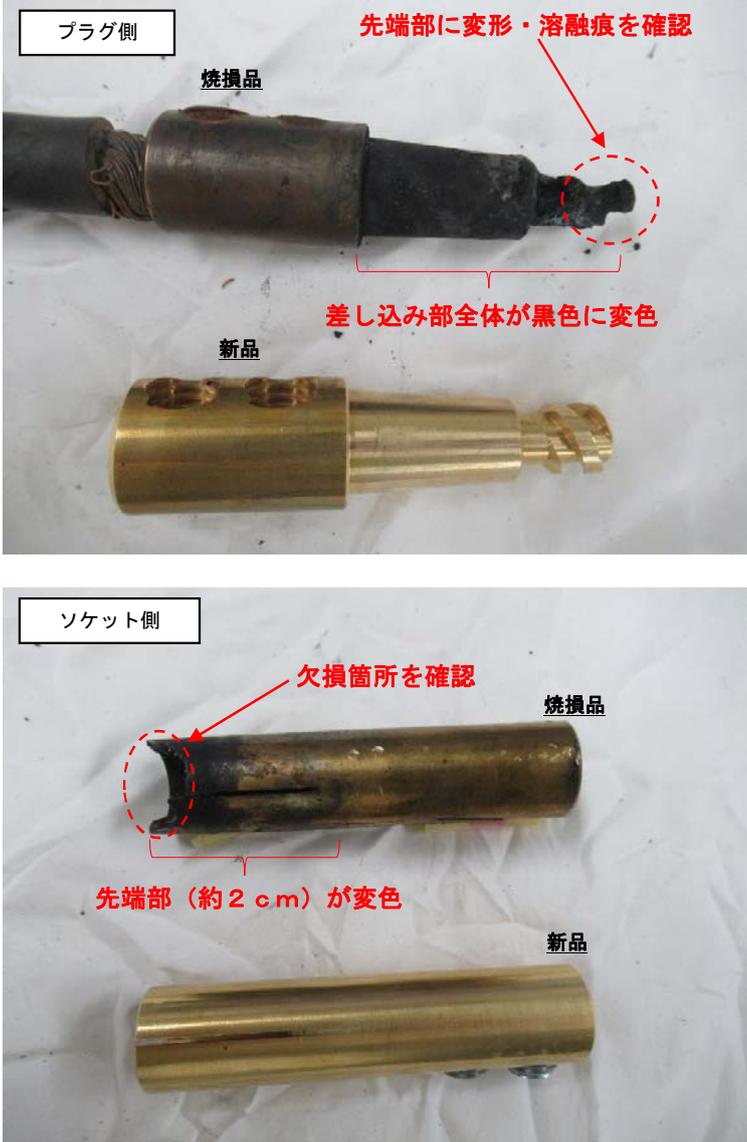
当該コネクタは、当該コネクタ（プラグ側）を当該コネクタ（ソケット側）に差し込み、更にねじ込んで締め付ける構造であるが、差し込み不足・締め付け不足等により接続不足があると、接触抵抗の増加により発熱・発火に至る可能性が否定できない。このため、当該コネクタの目視確認をしたところ、当該コネクタ（プラグ側）は、差し込み部全体が黒色に変色しており、特に先端部（プラグ側ネジ部：約2cm）は熱により変形・溶融していることを確認した。また、当該コネクタ（ソケット側）は、先端部（約2cm）のみが変色しており、一部欠損箇所があることを確認した。更に当該コネクタ（ソケット側）の内部状況を確認するため、半割に切断し確認したところ、正規の位置までねじ込んだ場合に当該コネクタ（プラグ側）先端部（プラグ側ネジ部）に接触するソケット側ネジ部に変形・溶融等の異常が認められなかった。以上より当該コネクタの接続不足により接触抵抗が増加し、発熱・発火に至った可能性が高い。

当該コネクタの接続不良確認結果	
目的	当該コネクタ部の詳細点検を実施し、接続不良の有無を確認する。
確認日	2025年5月31日
確認内容	当該コネクタ部（プラグ側・ソケット側）について、目視確認を実施する。
確認結果	<p>当該コネクタの目視確認をしたところ、当該コネクタ（プラグ側）は、差し込み部全体が黒色に変色しており、特に先端部（プラグ側ネジ部：約2cm）は熱により変形・溶融していることを確認した。また、当該コネクタ（ソケット側）は、先端部（約2cm）のみが変色しており、一部欠損箇所があることを確認した。</p>

<p>The image contains two photographs comparing a worn component (焼損品) with a new one (新品). Top Photograph (プラグ側): Shows a worn plug (top) and a new plug (bottom). The worn plug's insertion part is blackened, and its tip is deformed and melted. Annotations include: 'プラグ側' (Plug side), '焼損品' (Worn part), '先端部に変形・溶融痕を確認' (Check for deformation and melting marks at the tip), and '差し込み部全体が黒色に変色' (The entire insertion part is discolored black). Bottom Photograph (ソケット側): Shows a worn socket (top) and a new socket (bottom). The worn socket's tip is discolored and has a missing section. Annotations include: 'ソケット側' (Socket side), '焼損品' (Worn part), '欠損箇所を確認' (Check for missing part), and '先端部（約2cm）が変色' (The tip (approx. 2cm) is discolored).</p>

- ①溶接用ケーブルのコネクタ接続時のコネクタ保護カバーの空回りを防止するため、コネクタ保護カバーとケーブルをテーピング等により固定する運用とする。また、コネクタの緩み防止の観点から、コネクタ（プラグ側）とコネクタ（ソケット側）の保護カバー同士もテーピング等により固定する運用とする。
- ②溶接用ケーブルのコネクタを接続する際には、誤認を防止する観点からコネクタ部が確実に接続されていることを協力会社作業責任者及び原電所員が確認する運用とする。なお、コネクタ脱着の際の接続不足のリスク抑制の観点から当該溶接作業において実施していた日々の溶接用ケーブルの脱着作業は取りやめる^{※9}こととする。

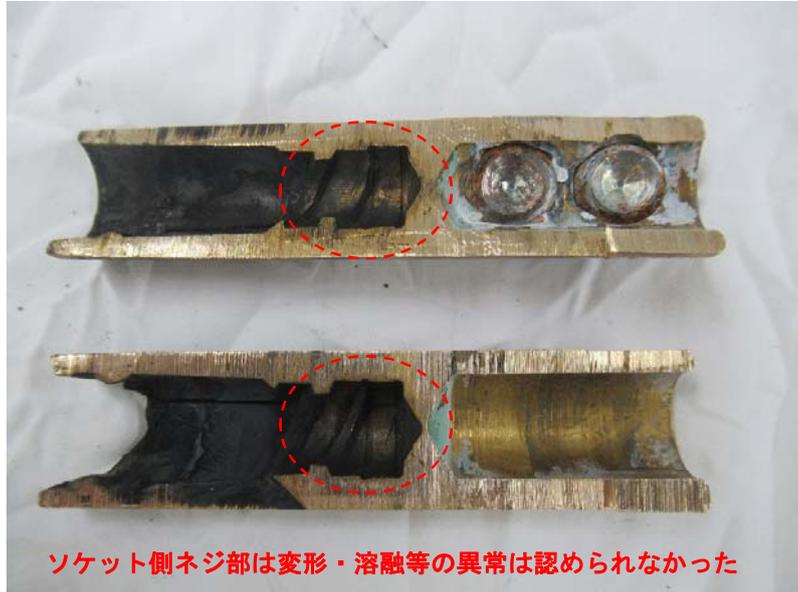
当該コネクタ（ソケット側）の内部状況を確認するため、半割に切断し確認したところ、正規の位置までねじ込んだ場合に当該コネクタ（プラグ側）先端部（プラグ側ネジ部）に接触するソケット側ネジ部に変形・溶融等の異常が認められなかった。

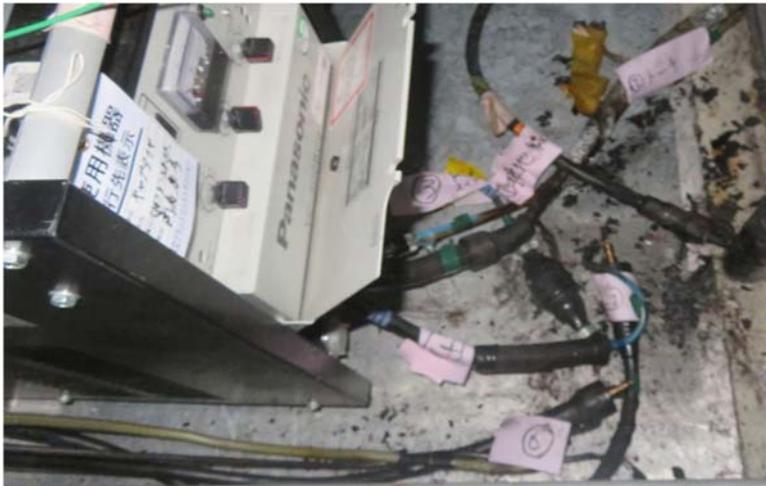
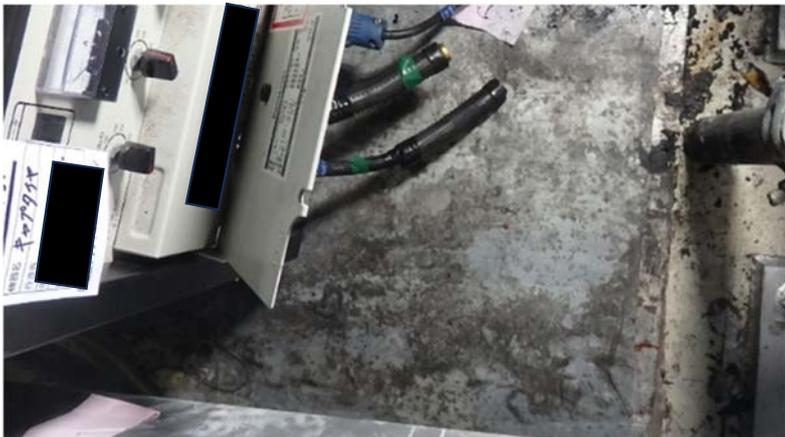
当該コネクタの被覆部に絶縁不良がある場合、地絡が発生し発火に至る可能性がある。このため、発火箇所の床面に設置されているブリキ板養生部を確認したところ、地絡による変色痕、溶融痕は確認されなかったことから、当該コネクタの絶縁不良が要因となる可能性は考え難い。

絶縁不良確認結果	
目的	当該コネクタの絶縁不良がないか確認を行い、絶縁不良が本事象の要因となるか確認する。
確認日	2025年5月31日
確認内容	当該コネクタの床面での地絡痕の確認を行う。
確認結果	<p>発火箇所の床面に設置されているブリキ板養生部を確認したところ、地絡による変色痕、熔融痕は確認されなかった。</p> <div style="text-align: center;">

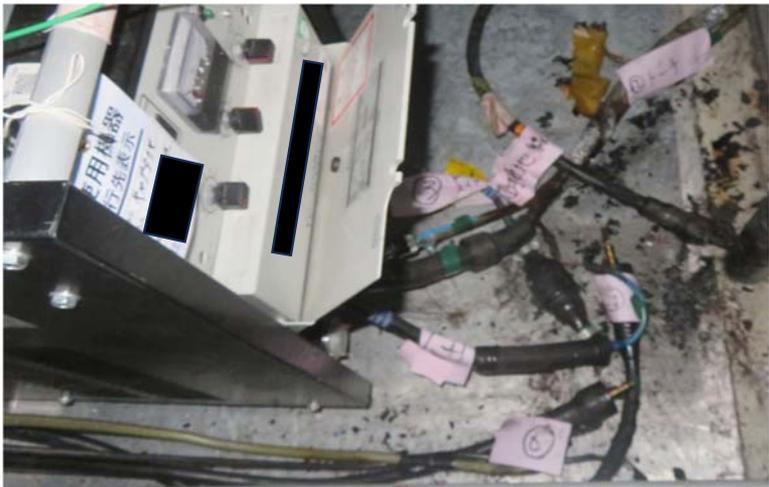
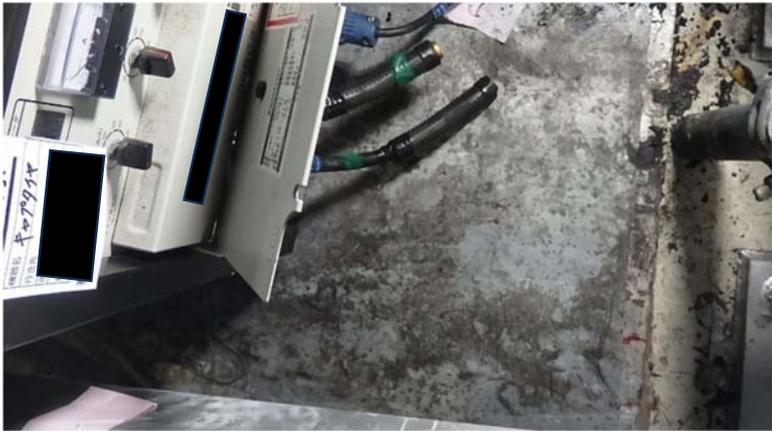
当該コネクタに湿分が混入した場合，絶縁不良による地絡が発生し，発火に至る可能性が否定できない。このため，周辺環境を確認した結果，湿度の高い環境下ではないこと，また発火箇所の床面に設置されているブリキ板養生部を確認したところ，地絡による変色痕，溶融痕は確認されなかったことから，当該コネクタへの湿分混入が要因となる可能性は考え難い。

湿分の混入確認結果	
目的	当該コネクタに湿分の混入がないか確認を行い、湿分の混入が本事象の要因となるか確認する。
確認日	2025年5月31日
確認内容	当該コネクタの環境状況及び被水した痕跡がないか確認を行う。
確認結果	<p>周辺環境を確認した結果、湿度の高い環境下ではないこと、また発火箇所の床面に設置されているブリキ板養生部を確認したところ、地絡による変色痕、溶融痕は確認されなかった。</p> <div style="text-align: center;">

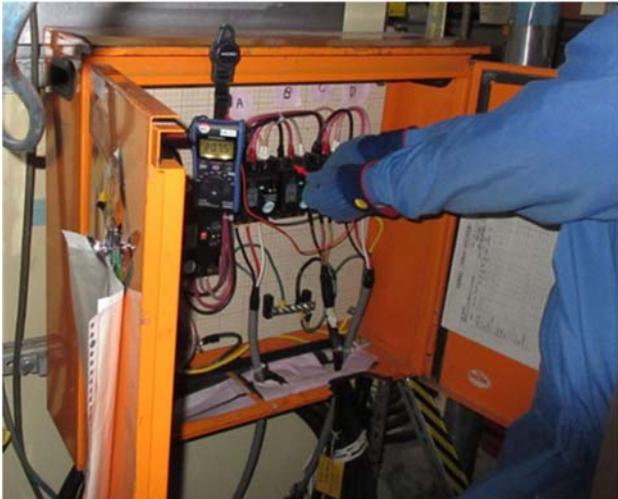
<p>溶接機供給電圧測定状況</p>	対象	測定相	電圧値	判定基準	結果	備考	工事用分電盤 CKT. B	R-S	206.8V	180V～242V	良	—	S-T	207.9V	良	—	T-R	207.5V	良	—
対象	測定相	電圧値	判定基準	結果	備考																
工事用分電盤 CKT. B	R-S	206.8V	180V～242V	良	—																
	S-T	207.9V		良	—																
	T-R	207.5V		良	—																
備考	—

過電圧確認結果																					
目的	当該溶接機の上流側の電源について電圧測定を行い、異常の有無を確認する。																				
確認日	2025年5月30日																				
確認内容	溶接機の上流側の電源盤にて、溶接機への供給電圧が定格電圧（200V）に対して基準値内であることを確認する。																				
確認結果	<p>溶接機本体への供給電圧が高い場合、当該溶接機が異常動作によりコネクタ部が発熱し、発火に至る可能性が否定できない。このため、溶接機への供給電圧を確認したところ、定格電圧に対して基準値内であることを確認した。また、溶接機本体の過電圧検出器が動作（過電圧を検知した場合赤ランプ点灯）した場合溶接機が停止するが、事象発生まで問題なく溶接作業ができていたことを確認した。さらに、火災が発生した2025年5月30日時点においても中央制御室内の監視にて発電所内での異常な電圧変動は確認されていない。</p> <p>溶接機供給電圧測定結果</p>

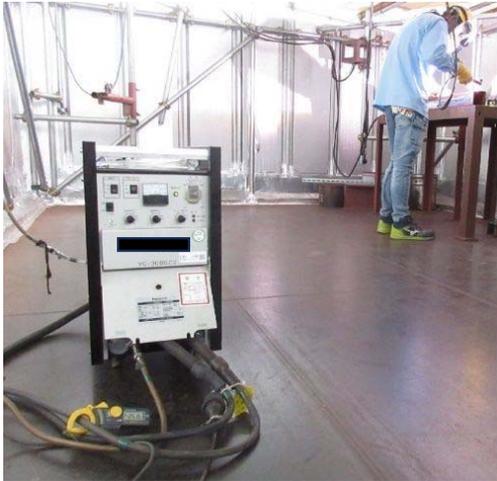
<p>溶接機出力電流測定状況</p>	ダイヤル設定電流	電流値	結果	備考	100A	100.7A	良	—	170A	170.6A	良	—	250A	251.5A	良	—
ダイヤル設定電流	電流値	結果	備考														
100A	100.7A	良	—														
170A	170.6A	良	—														
250A	251.5A	良	—														
備考	—

過電流確認結果																	
目的	当該溶接機本体について機能確認を行い、溶接機本体回路の故障が発生していないことを確認する。																
確認日	2025年6月3日																
確認内容	溶接機使用時の出力電流が、各ダイヤル設定電流に対して同等な電流値で出力されること及び溶接機本体の過電流保護用のNFBの動作状況を確認する。																
確認結果	<p>溶接機の機能確認を実施したところ、ダイヤル設定電流と同等な電流が出力され異常がないこと及び溶接機本体の過電流保護用のNFB（ノーヒューズブレーカー）が動作していないことを確認した。</p> <p>溶接機出力電流測定結果</p>

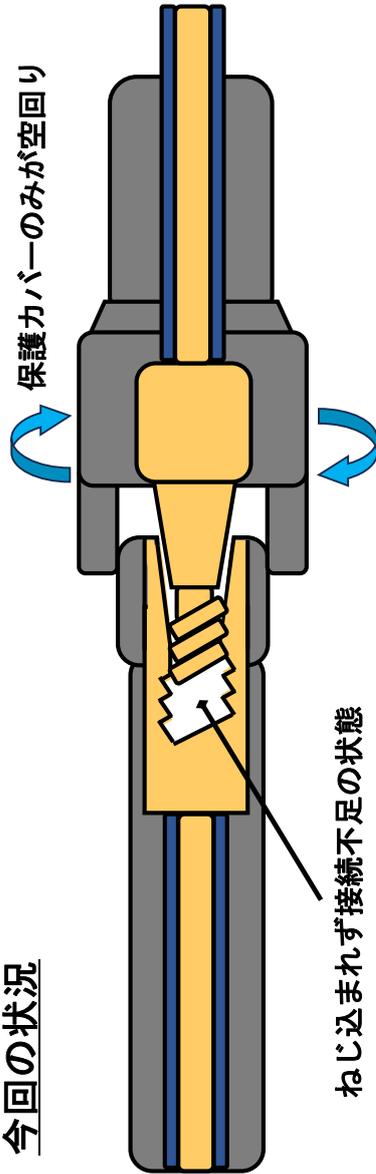
今回の状況

その結果、コネクタ（プラグ側）をコネクタ（ソケット側）に差し込んだ後、ゴム製の保護カバーを軽く握ってねじ込んだ場合、保護カバーのみが空回りしコネクタ導通部は回転しない場合があることが分かった。このため、当該コネクタの接続確認を行った協力会社社員は、保護カバーが空回りしたことで当該コネクタのプラグ側ネジ部がソケット側ネジ部に接触しない接続不足の状態のまま、当該コネクタがしっかりねじ込まれたと誤認した可能性がある。

ゴム製の保護カバーを軽く握ってねじ込んだ場合、保護カバーのみが空回りしコネクタ導通部は回転しない場合があることが分かった。このため、コネクタのプラグ側ネジ部がソケット側ネジ部に接触しない接続不足の状態のままとなった。

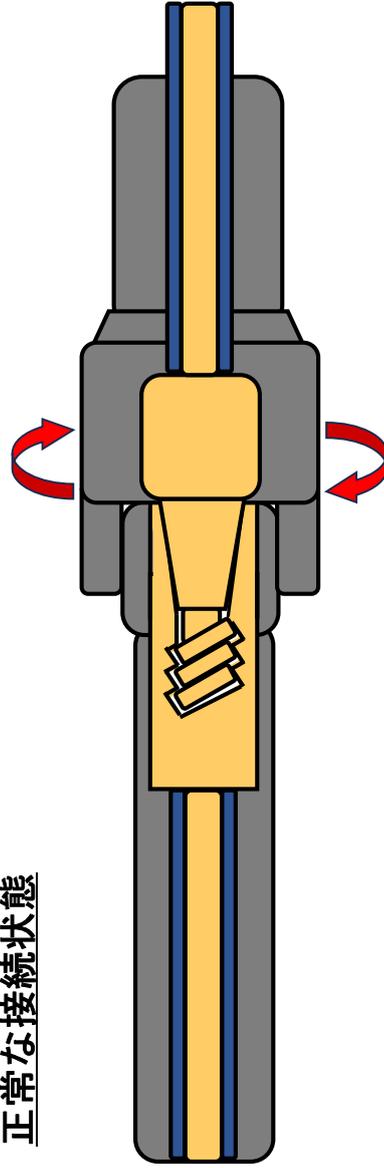
正常な接続状態

ゴム製の保護カバーを強く握ってねじ込んだ場合、コネクタ導通部も一緒に回転し空回りが発生せずねじ込まれることを確認した。

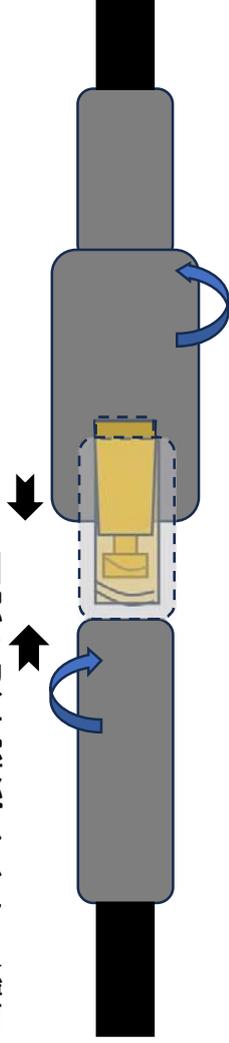
① 当該コネクタ接続不足の発生

差し込みねじ込む際に、ゴム製の保護カバーの
みが空回りして当該コネクタのプラグ側ネジ部
がソケット側ネジ部に接触しない接続不足の状
態が発生

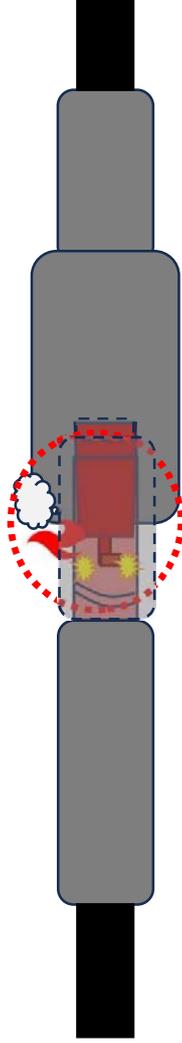
④ 当該コネクタの発熱の増大により発火

当該コネクタの発熱が増大することにより、
最終的に当該コネクタが発火した
