事故・故障等発生報告書

| 件 名 | 東海第二発電所 原子炉建屋地下 1 階 溶接用ケーブル (接地線) からの<br>発火について (第 2 報) |

## 東海第二発電所 原子炉建屋地下1階 溶接用ケーブル（接地線）からの発火について

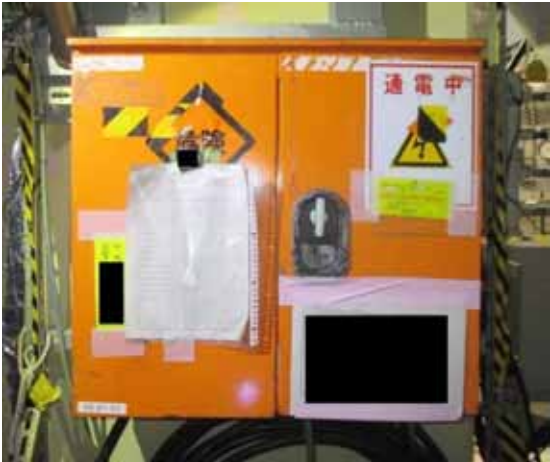
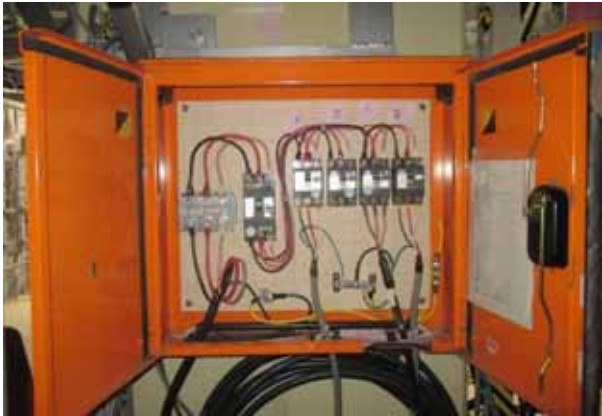
| 電源盤の点検結果 | |
|---|---|
| 確認結果 | <p>溶接機に電源を供給する電源盤について外観点検を実施し、破損、変形等の異常が無いことを確認した。また、溶接機に電源を供給する漏電しゃ断器を確認したところ、漏電しゃ断器が動作していないことを確認した。</p> <div data-bbox="592 714 1144 1173"></div> <div data-bbox="564 1232 1168 1646"></div> |

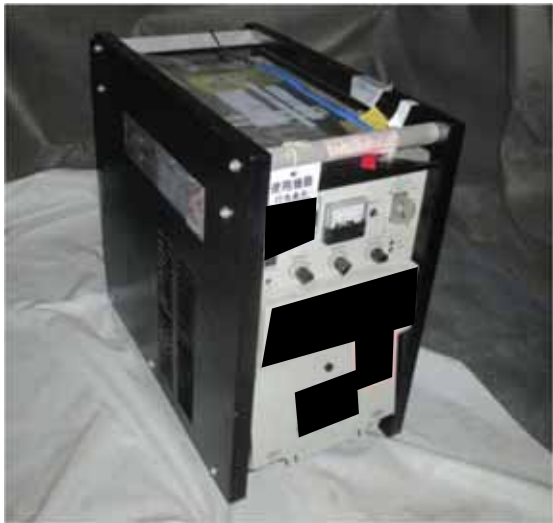
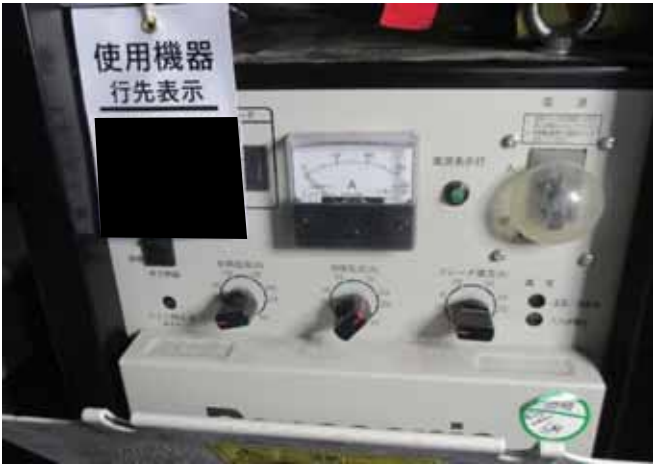
| 溶接機の点検結果 | |
|---|---|
| 確認結果 | <p>溶接機について外観点検を実施し、溶接機本体に破損、変形等の異常が無いことを確認した。また、事象発生当日の8時45分頃から溶接機を使用してケーブルトレイサポートの溶接作業を実施しており、問題なく溶接作業が出来ていたことを確認した。</p> <div data-bbox="620 743 1174 1263"></div> <p>溶接機本体</p> <div data-bbox="560 1330 1216 1792"></div> <p>溶接機操作部</p> |

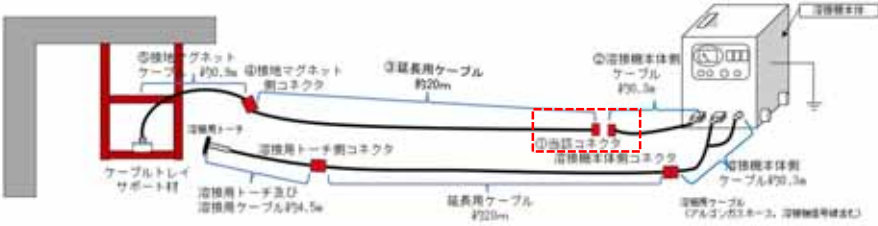
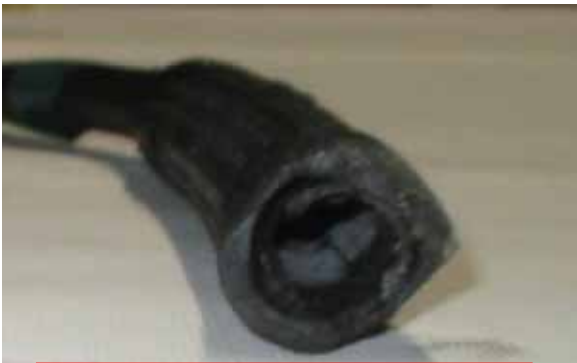
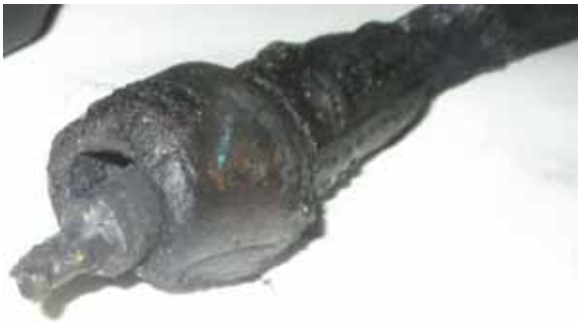
発火が確認された当該コネクタについて外観点検を実施した結果、当該コネクタの溶接機側(ソケット側)(以下、「当該コネクタ(ソケット側)」)という)及び延長用ケーブル側(プラグ側)(以下、「当該コネクタ(プラグ側)」)共に著しく焼損していることを確認した。

| 確認結果 | <p> </p> <p> 発火が確認された当該コネクタについて外観点検を実施した結果、当該コネクタの溶接機側（ソケット側）及び延長用ケーブル側（プラグ側）共に著しく焼損していることを確認した。 </p> <div style="display: flex; flex-direction: column; align-items: center;"> <div style="border: 2px solid red; padding: 5px; margin: 5px;">溶接機側（ソケット側）コネクタ</div> <div style="border: 2px solid red; padding: 5px; margin: 5px;">延長用ケーブル側（プラグ側）コネクタ</div> </div> |

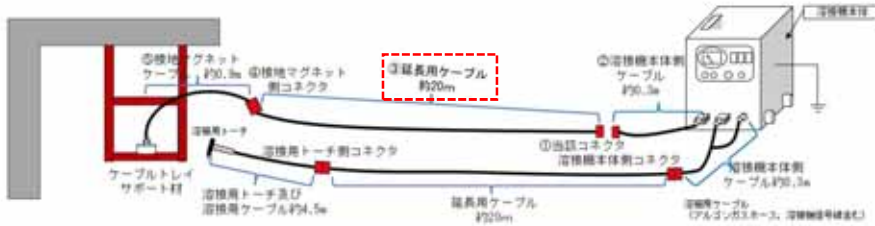
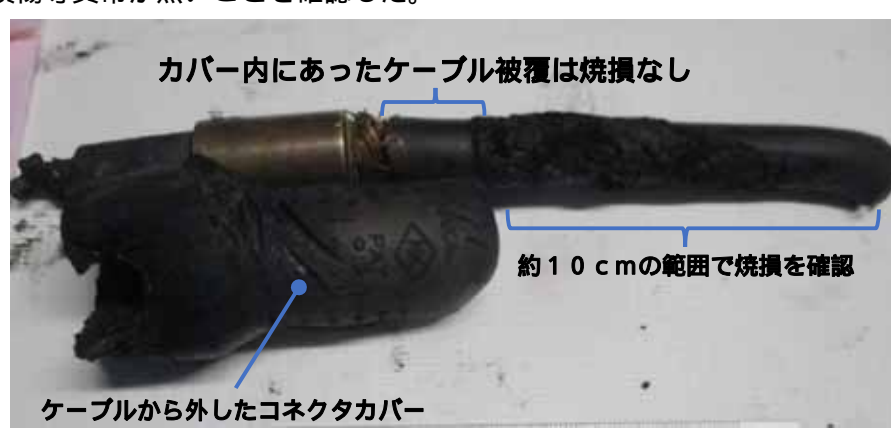
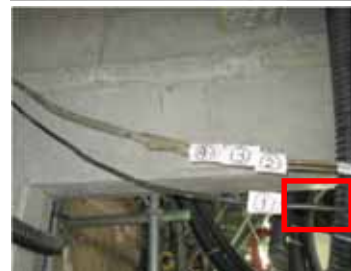
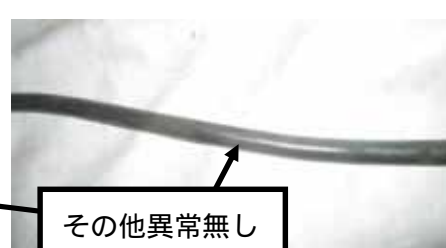
当該接地線のうち、延長用ケーブルの外観点検を実施した結果、当該コネクタ近傍のケーブル被覆が焼損していることを確認した。焼損は当該コネクタカバーから約10cmの範囲で発生しており、当該コネクタカバーで保護されている部分に焼損が見られないことから、外部からの熱により焼損したものであることを確認した。その他の箇所については、ケーブル被覆の焼損や損傷等異常が無いことを確認した。

| 当該接地線のうち 延長用ケーブルの点検結果 | |
|---|---|
| 確認結果 | <p>当該接地線のうち、延長用ケーブルの外観を確認した結果、当該コネクタ近傍のケーブル被覆が焼損していることを確認した。焼損は当該コネクタカバーから約10cmの範囲で発生しており、当該コネクタカバーで保護されている部分に焼損が見られないことから、外部からの熱により焼損したものであることを確認した。その他の箇所については、ケーブル被覆の損傷等異常が無いことを確認した。</p> <p>当該接地線のうち、延長用ケーブルの外観を確認した結果、当該コネクタ近傍のケーブル被覆が焼損していることを確認した。焼損は当該コネクタカバーから約10cmの範囲で発生しており、当該コネクタカバーで保護されている部分に焼損が見られないことから、外部からの熱により焼損したものであることを確認した。その他の箇所については、ケーブル被覆の損傷等異常が無いことを確認した。</p> <p>カバー内にあったケーブル被覆は焼損なし</p> <p>約10cmの範囲で焼損を確認</p> <p>ケーブルから外したコネクタカバー</p> <p>その他異常無し</p> |

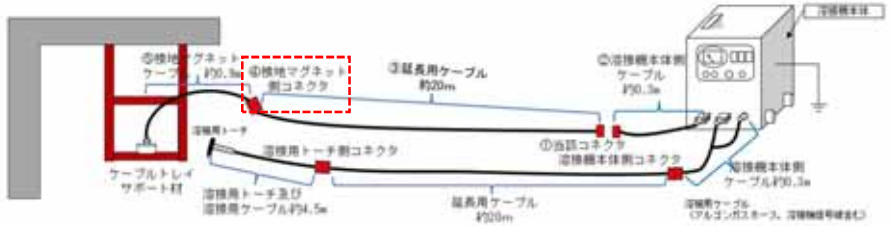
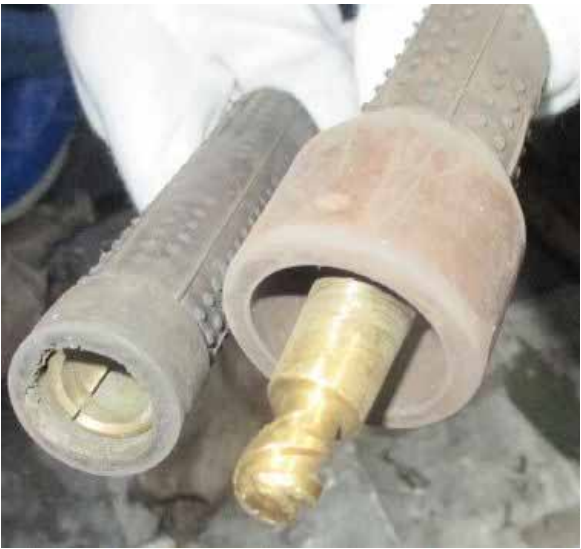
| 当該接地線のうち 接地マグネット側コネクタの点検結果 | |

| 当該接地線のうち 接地マグネット側コネクタの点検結果 | |
|---|---|
| 確認結果 | <p>接地マグネット側コネクタの外観点検を実施した結果、コネクタの焼損や損傷等異常が無いことを確認した。</p> |

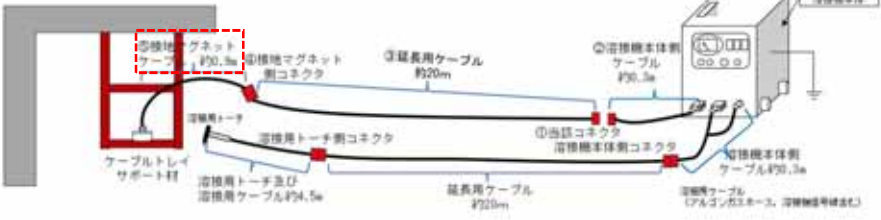
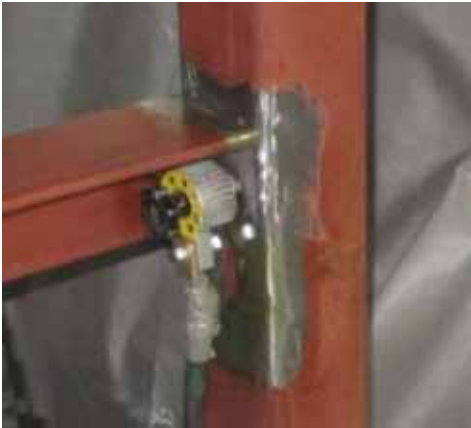
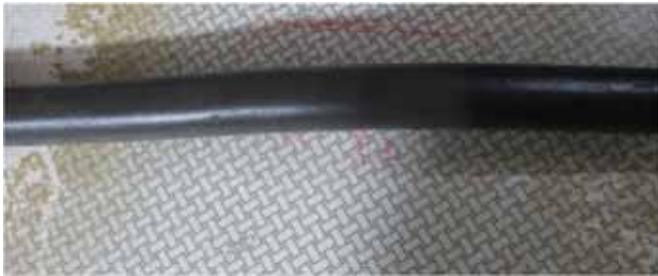
| 確認結果 | <p>当該接地線のうち,接地マグネット及びケーブルの外観点検を実施した結果,接地マグネット及びケーブル被覆の焼損や損傷等異常が無いことを確認した。</p> |

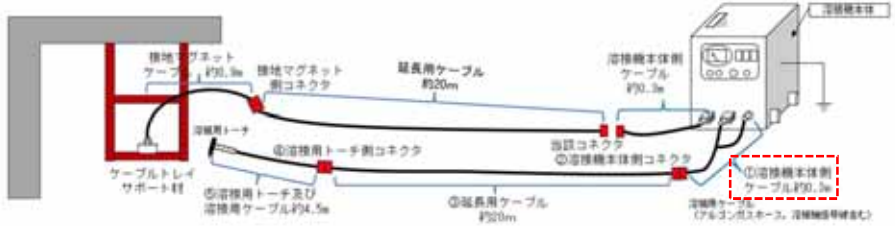
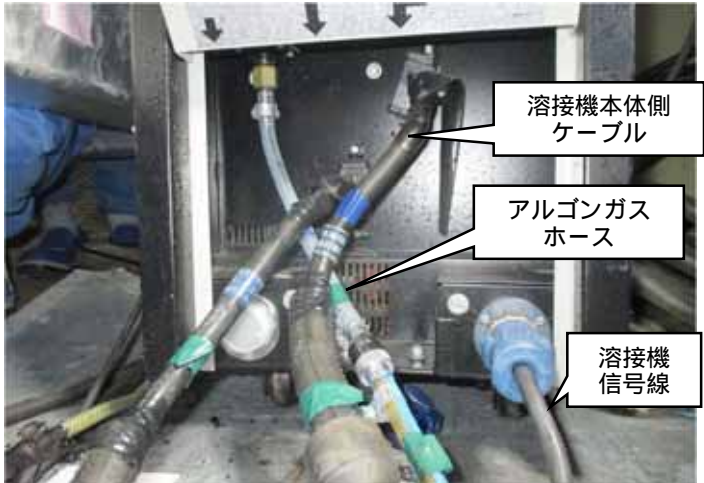
| 確認結果 | <p>当該溶接用ケーブルのうち, 溶接機本体側ケーブル ( アルゴンガスホース , 溶接機信号線含む ) の外観を確認した結果, ケーブル被覆の焼損や損傷等異常が無いことを確認した。</p> <p>溶接機本体側ケーブル<br/>アルゴンガスホース<br/>溶接機信号線</p> |

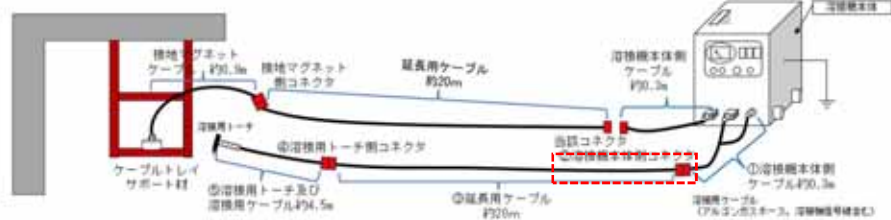
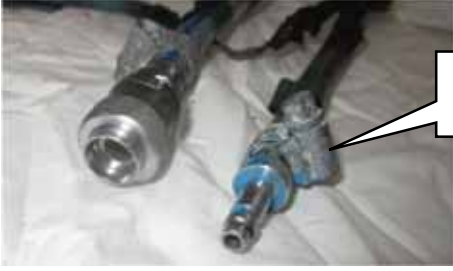
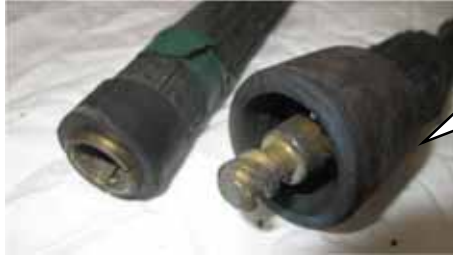
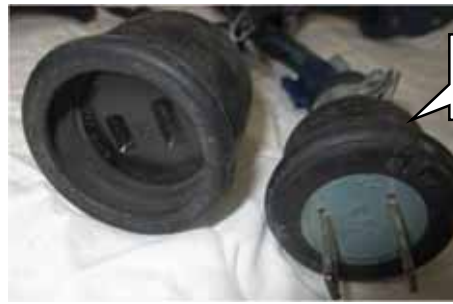
| 当該溶接用ケーブルのうち 溶接機本体側コネクタの点検結果 | |
|---|---|
| 確認結果 | <p>当該溶接用ケーブルのうち、溶接機本体側ケーブルと延長用ケーブルのコネクタの外観点検を実施した結果、コネクタの焼損や損傷等異常が無いことを確認した。</p> <p>溶接機本体側コネクタ (アルゴンガスホース)</p> <p>溶接機本体側コネクタ (溶接用ケーブル)</p> <p>溶接機本体側コネクタ (溶接機信号線)</p> |

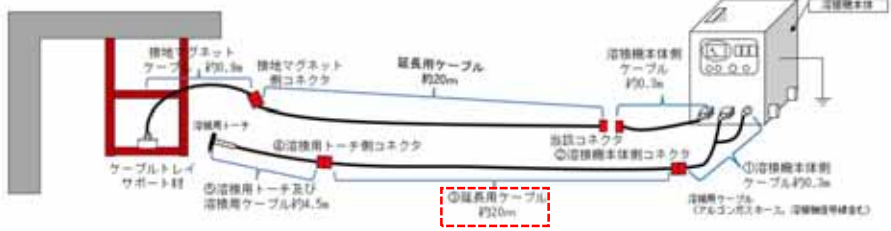
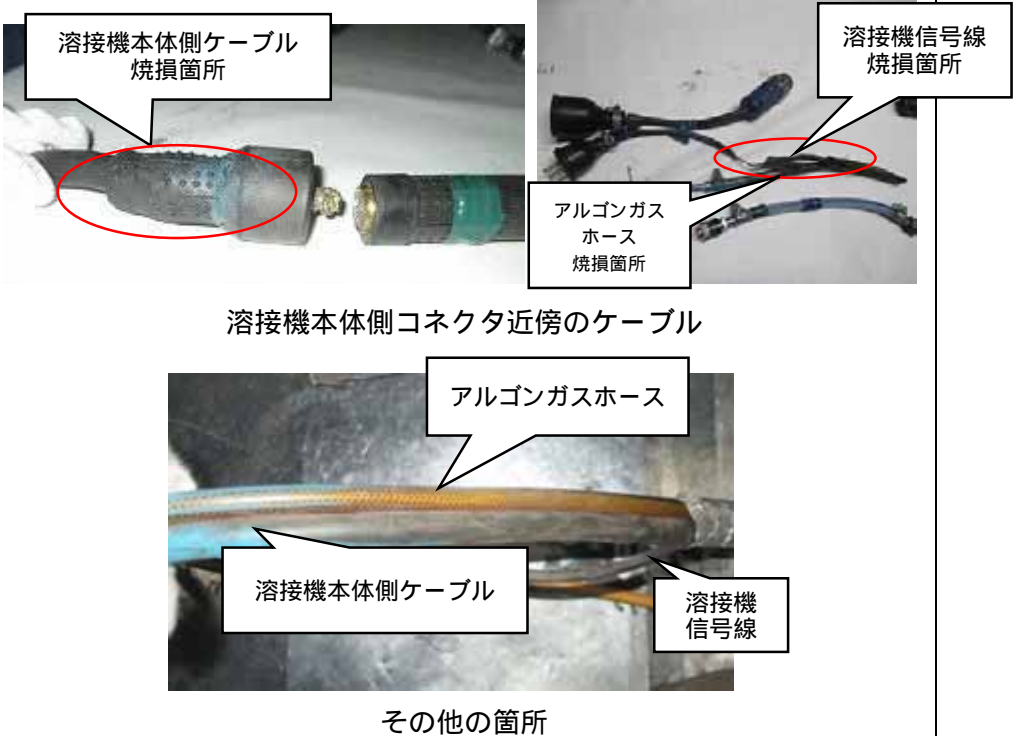
溶接機側コネクタ近傍のケーブル被覆が焼損していることを確認した。焼損はコネクタカバーから約10cmの範囲で発生しており、カバーで保護されている部分に焼損が見られないことから、外部からの熱により焼損したものであることを確認した。その他の箇所については、ケーブル被覆の焼損や損傷等異常が無いことを確認した。

| 当該溶接用ケーブルのうち 延長用ケーブルの点検結果 | |
|---|---|
| 確認結果 | <p>当該溶接用ケーブルのうち，延長用ケーブルの外観を確認した結果，溶接機側コネクタ近傍のケーブル被覆が焼損していることを確認した。焼損は約コネクタカバーから約10cmの範囲で発生しており，カバーで保護されている部分に焼損が見られないことから，外部からの熱により焼損したものであることを確認した。その他の箇所については，ケーブル被覆の損傷等異常が無いことを確認した。</p> <div data-bbox="427 1081 1444 1814"> <p>溶接機本体側ケーブル焼損箇所</p> <p>溶接機信号線焼損箇所</p> <p>アルゴンガスホース焼損箇所</p> <p>溶接機本体側コネクタ近傍のケーブル</p> <p>アルゴンガスホース</p> <p>溶接機本体側ケーブル</p> <p>溶接機信号線</p> <p>その他の箇所</p> </div> |

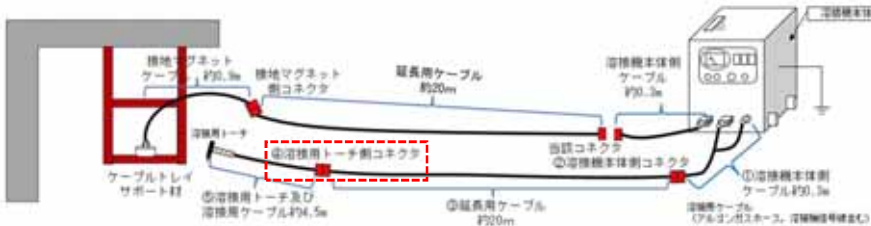
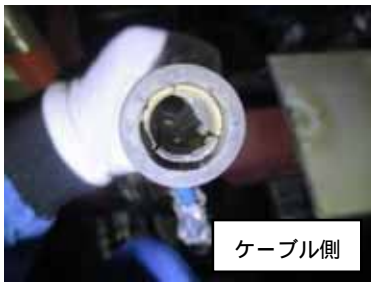
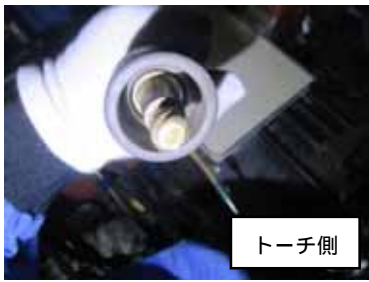
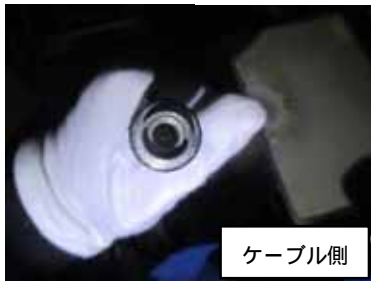
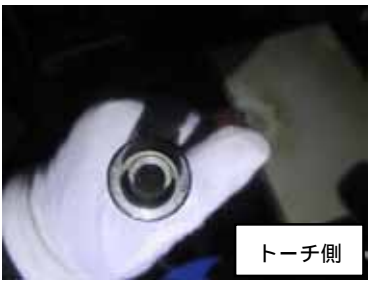
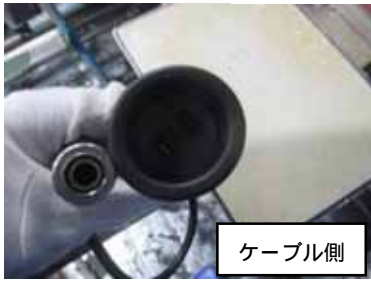
| 当該溶接用ケーブルのうち 溶接用トーチ側コネクタの点検結果 | |
|---|---|
| 確認結果 | <p>延長用ケーブルと溶接用トーチのコネクタの外観点検を実施した結果、焼損や損傷等異常が無いことを確認した。</p> <p style="text-align: center;">溶接用トーチ側ケーブルコネクタ</p> <div style="display: flex; justify-content: space-around;"> </div> <p style="text-align: center;">アルゴンガスホースコネクタ</p> <div style="display: flex; justify-content: space-around;"> </div> <p style="text-align: center;">溶接機信号線コネクタ</p> <div style="display: flex; justify-content: space-around;"> </div> |

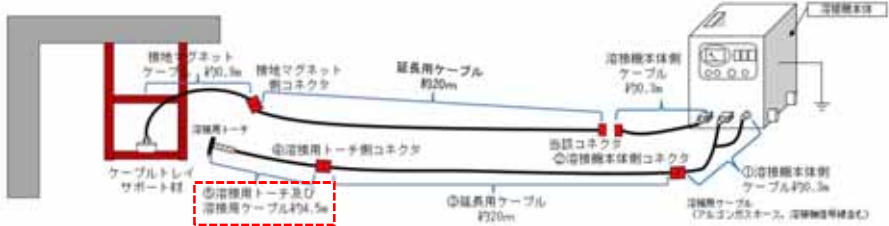
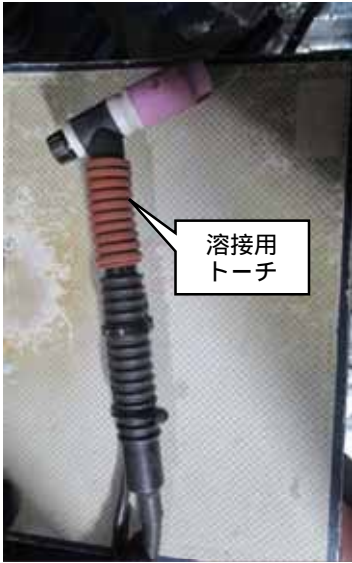
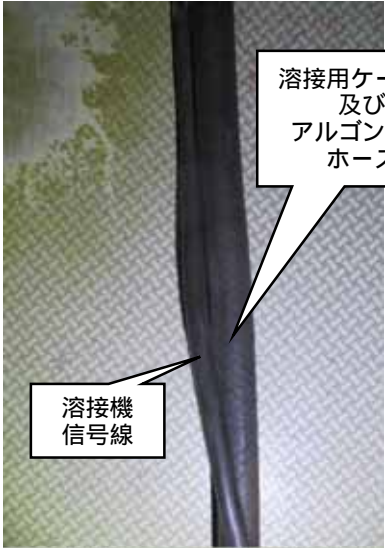
| 確認結果 | <p>溶接用トーチ及び溶接用ケーブル（アルゴンガスホース、溶接機信号線含む）について外観を確認した結果、溶接トーチの破損、ケーブル被覆の損傷等異常が無いことを確認した。</p> <p>溶接用トーチ手前のケーブルは、溶接用ケーブル及びアルゴンガスホースが1本となる。</p> <div style="display: flex; justify-content: space-around;"> </div> |

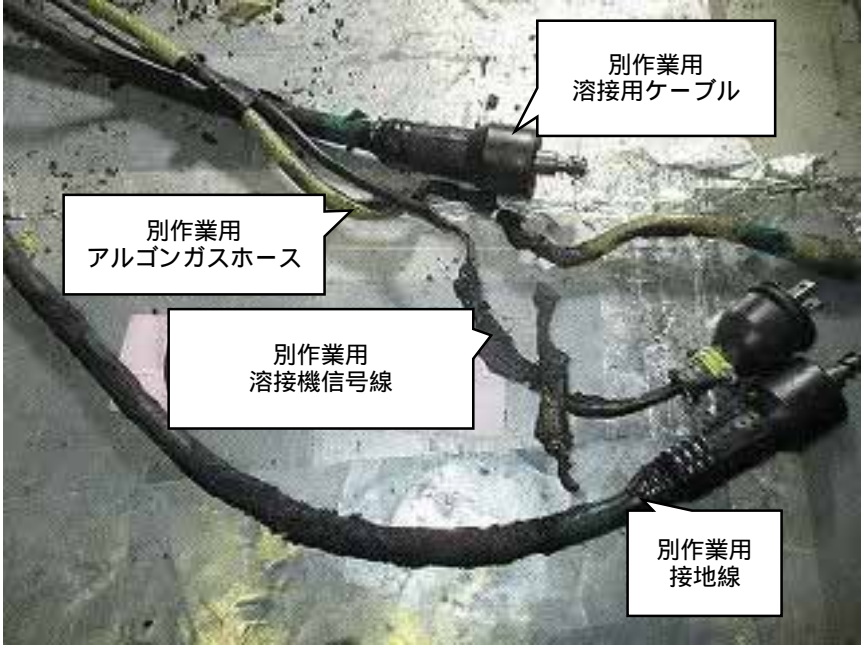
| 別作業用ケーブルの点検結果 | |

| 別作業用ケーブルの点検結果 | |
|---|---|
| 確認結果 | <p>当該コネクタ近傍には別の作業場所で溶接を実施する際に当該溶接作業に使用していた溶接機に接続する別作業用のケーブル( 事象発生当時は未使用 )が仮置きされていた。このケーブルの外観点検を実施した結果，当該コネクタ近傍部については外部からの熱による影響と思われるケーブル被覆の焼損があることを確認した。</p> |

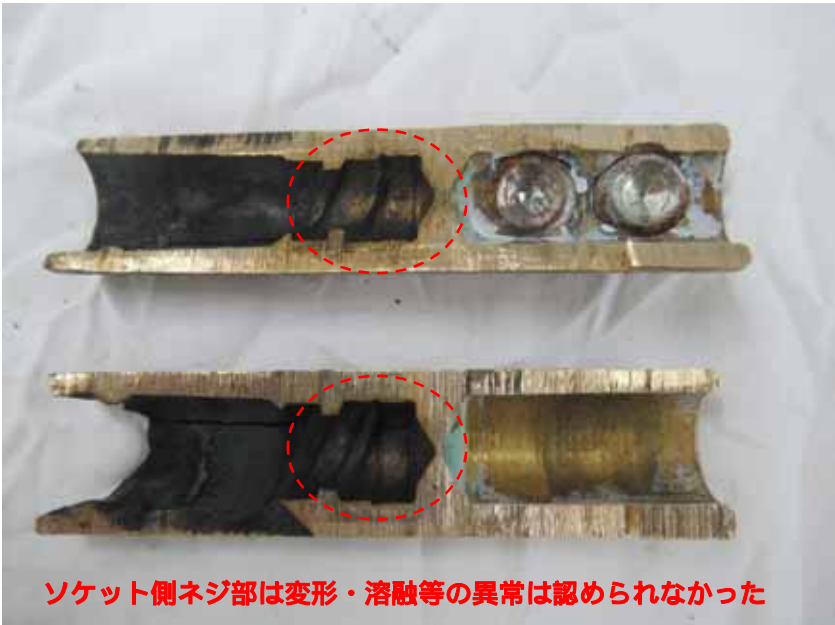
当該コネクタは、当該コネクタ（プラグ側）を当該コネクタ（ソケット側）に差し込み、更にねじ込んで締め付ける構造であるが、差し込み不足・締め付け不足等により接続不足があると、接触抵抗の増加により発熱・発火に至る可能性が否定できない。このため、当該コネクタの目視確認をしたところ、当該コネクタ（プラグ側）は、差し込み部全体が黒色に変色しており、特に先端部（プラグ側ネジ部：約2cm）は熱により変形・溶融していることを確認した。また、当該コネクタ（ソケット側）は、先端部（約2cm）のみが変色しており、一部欠損箇所があることを確認した。更に当該コネクタ（ソケット側）の内部状況を確認するため、半割に切断し確認したところ、正規の位置までねじ込んだ場合に当該コネクタ（プラグ側）先端部（プラグ側ネジ部）に接触するソケット側ネジ部に変形・溶融等の異常が認められなかった。以上より当該コネクタの接続不足により接触抵抗が増加し、発熱・発火に至った可能性が高い。

| 当該コネクタの接続不良確認結果 | |
|---|---|
| 確認結果 | <p>当該コネクタの目視確認をしたところ、当該コネクタ (プラグ側) は、差し込み部全体が黒色に変色しており、特に先端部(プラグ側ネジ部: 約 2 c m) は熱により変形・溶融していることを確認した。また、当該コネクタ(ソケット側) は、先端部(約 2 c m) のみに変色しており、一部欠損箇所があることを確認した。</p> |

| | <p>当該コネクタ（ソケット側）の内部状況を確認するため、半割に切断し確認したところ、正規の位置までねじ込んだ場合に当該コネクタ（プラグ側）先端部（プラグ側ネジ部）に接触するソケット側ネジ部に変形・溶融等の異常が認められなかった。</p> <p>ソケット側ネジ部は変形・溶融等の異常は認められなかった</p> |

溶接用ケーブルのコネクタ接続時のコネクタ保護カバーの空回りを防止するため、コネクタ保護カバーとケーブルをテーピング等により固定する運用とする。

また、コネクタの緩み防止の観点から、コネクタ(プラグ側)とコネクタ(ソケット側)の保護カバー同士もテーピング等により固定する運用とする。

溶接用ケーブルのコネクタを接続する際には、誤認を防止する観点からコネクタ部が確実に接続されていることを協力会社作業責任者及び当社社員が確認する運用とする。なお、コネクタ脱着の際の接続不足のリスク抑制の観点から当該溶接作業において実施していた日々の溶接用ケーブルの脱着作業は取りやめる<sup>9</sup> こととする。

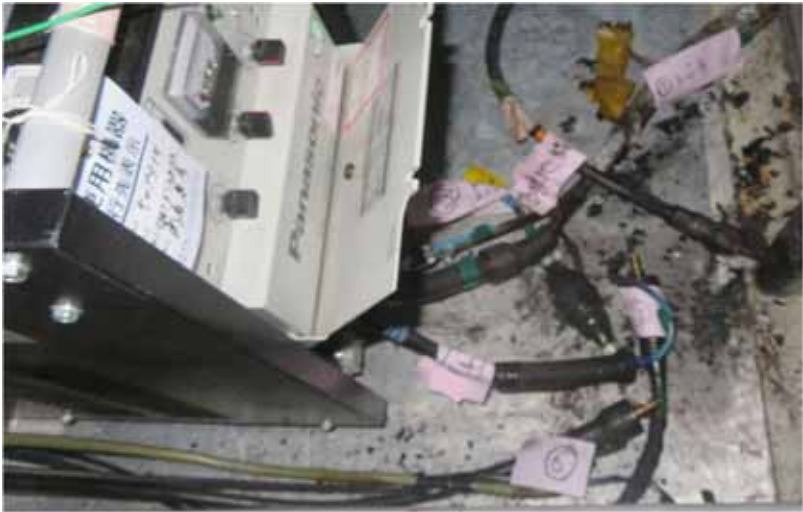
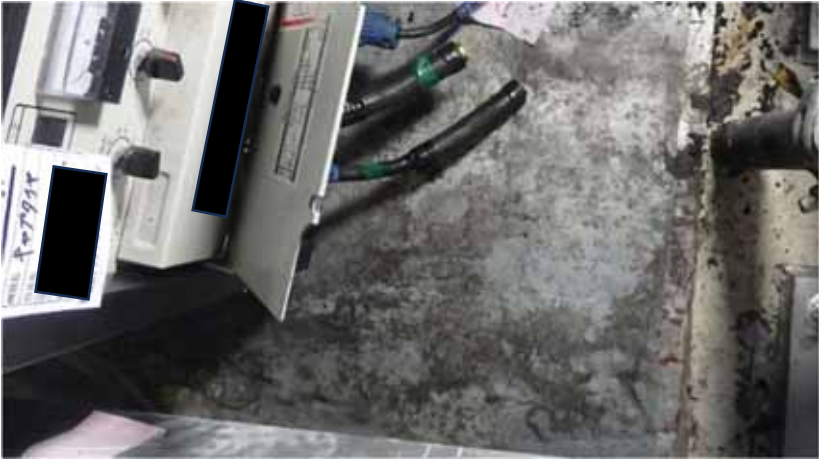
| 絶縁不良確認結果 | |
|---|---|
| 確認結果 | <p>発火箇所の床面に設置されているブリキ板養生部を確認したところ ,地絡による変色痕 ,溶融痕は確認されなかった。</p> <div data-bbox="485 660 1291 1169">A photograph showing the area before confirmation. It features a white electrical control panel with various switches and wires. Several thick black cables are bundled together and secured with pink tape. The cables are connected to a metal structure on the floor.</div> <p>床面確認前</p> <div data-bbox="477 1261 1299 1718">A photograph showing the area after confirmation. The same white electrical control panel and black cables are visible. The floor surface is now more clearly visible, showing some discoloration and wear. The cables are still secured with pink tape.</div> <p>床面確認後</p> |

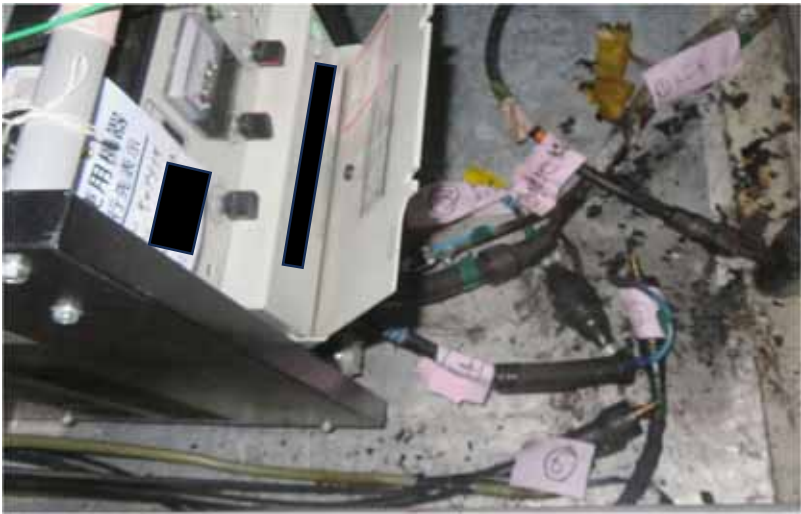
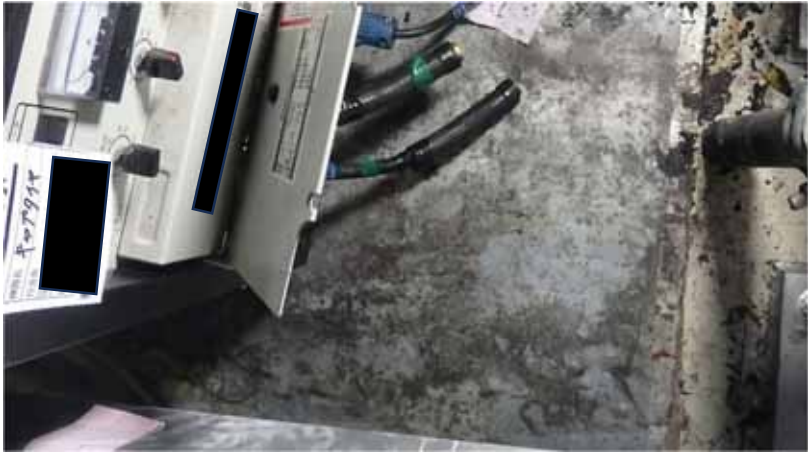
| 湿分の混入確認結果 | |
|---|---|
| 確認結果 | <p>周辺環境を確認した結果 ,湿度の高い環境下ではないこと ,また発火箇所の床面に設置されているブリキ板養生部を確認したところ ,地絡による変色痕 ,溶融痕は確認されなかった。</p> <div><p>床面確認前</p><p>床面確認後</p></div> |

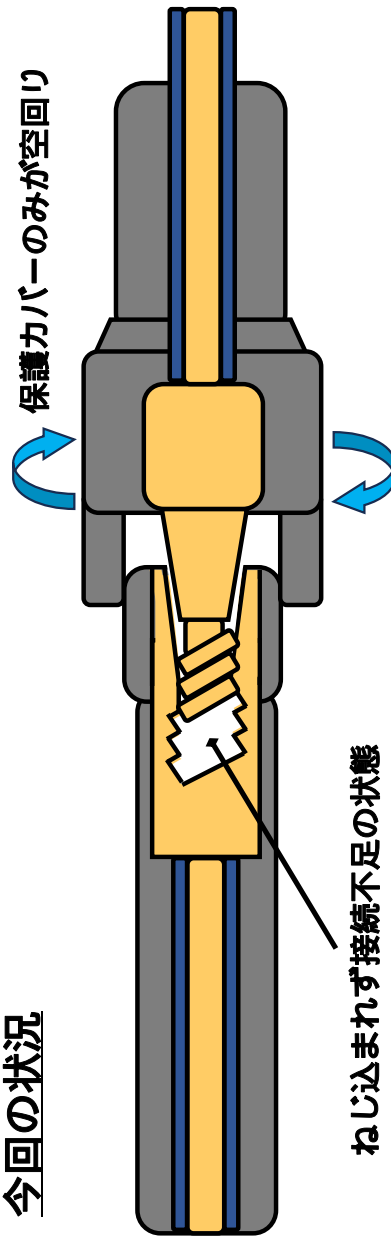
### 今回の状況

その結果、コネクタ（プラグ側）をコネクタ（ソケット側）に差し込んだ後、ゴム製の保護カバーを軽く握ってねじ込んだ場合、保護カバーのみが空回りしコネクタ導通部は回転しない場合があることが分かった。このため、当該コネクタの接続確認を行った協力会社社員は、保護カバーが空回りしたことで当該コネクタのプラグ側ネジ部がソケット側ネジ部に接触しない接続不足の状態のまま、当該コネクタがしっかりねじ込まれたと誤認した可能性がある。

ゴム製の保護カバーを軽く握ってねじ込んだ場合、保護カバーのみが空回りしコネクタ導通部は回転しない場合があることが分かった。このため、コネクタのプラグ側ネジ部がソケット側ネジ部に接触しない接続不足の状態のままとなった。

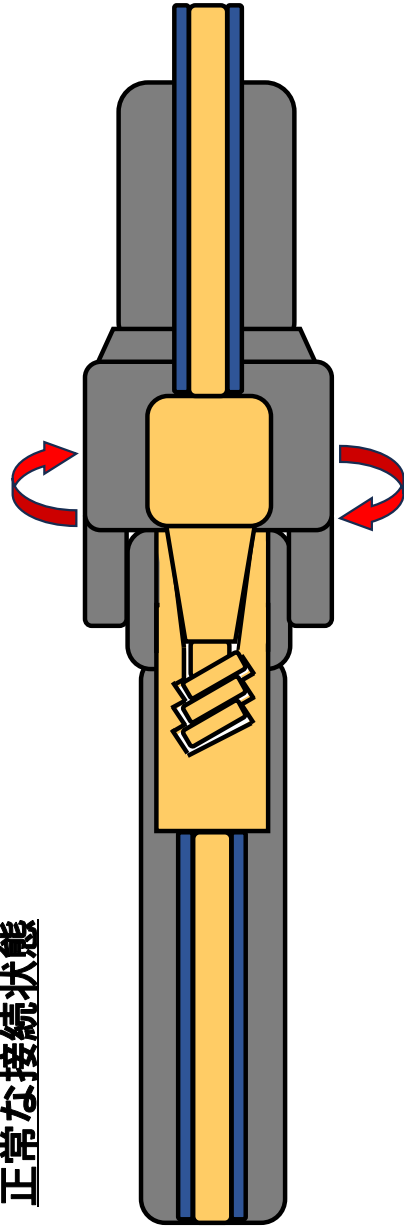
### 正常な接続状態

ゴム製の保護カバーを強く握ってねじ込んだ場合、コネクタ導通部も一緒に回転し空回りが発生せずねじ込まれることを確認した。

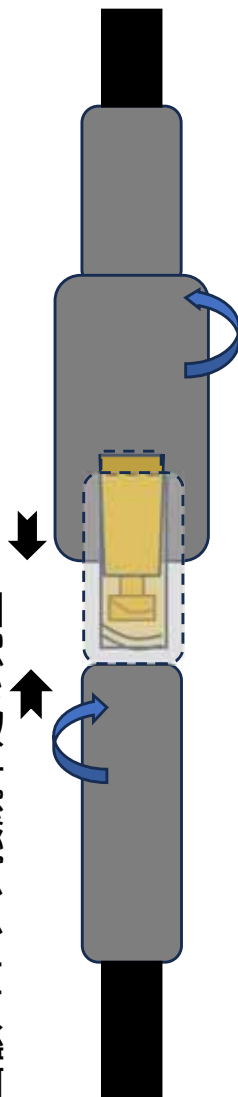
当該コネクタ接続不足の発生

差し込みねじ込む際に、ゴム製の保護カバーの  
みが空回りして当該コネクタのプラグ側ネジ部  
がソケット側ネジ部に接触しない接続不足の状  
態が発生

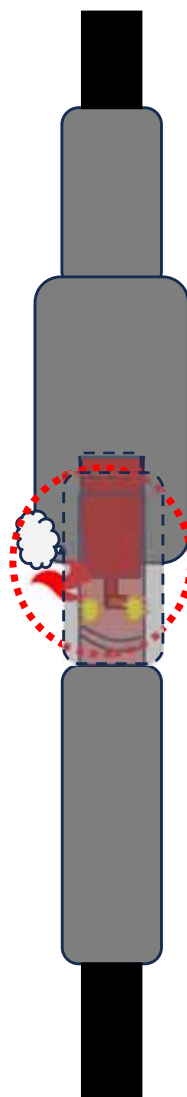
当該コネクタの発熱の増大により発火

当該コネクタの発熱が増大することにより、  
最終的に当該コネクタが発火した
