東海第二発電所 中央制御室火災を踏まえた再発防止対策及び
安全管理の徹底について
(最終報告)

中央制御室火災を踏まえた再発防止対策及び安全管理の徹底について
(最終報告)

2025年8月8日
日本原子力発電株式会社

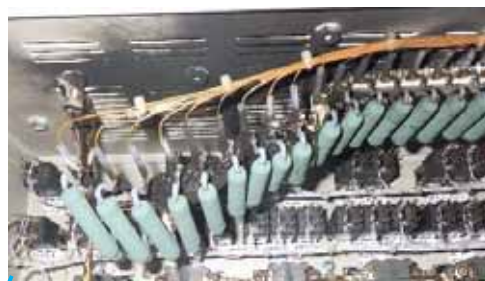
当該制御盤内

隙間から炎（こぶし大）及び発煙を確認した箇所

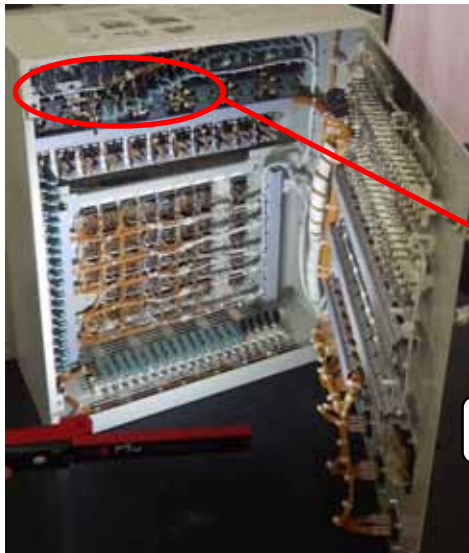
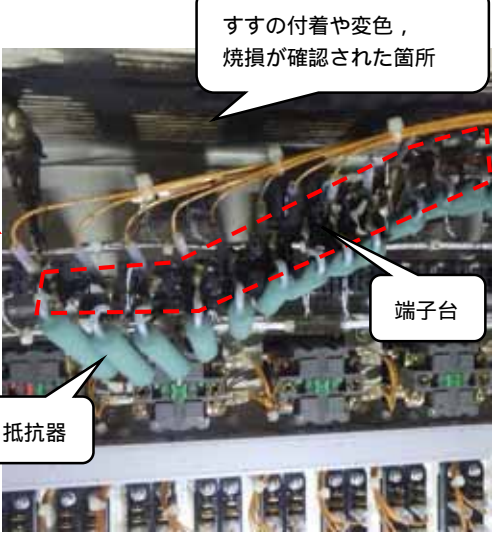
<p>すずの付着や変色、 焼損が確認された箇所 端子台 抵抗器</p> <p>(焼損箇所拡大)</p> </div> </div> <p>当該制御盤内は、操作スイッチ、ヒューズ、抵抗器、リレー、端子台、表示灯等で構成されている。これらについて、目視点検をしたところ、当該制御盤内天板部及び端子台にすずの付着や変色を確認しており、特に抵抗器に近接する端子台の一部には焼損があることを確認した。なお、その他の構成機器には変色等の異常がないことを確認した。</p>
備 考	-

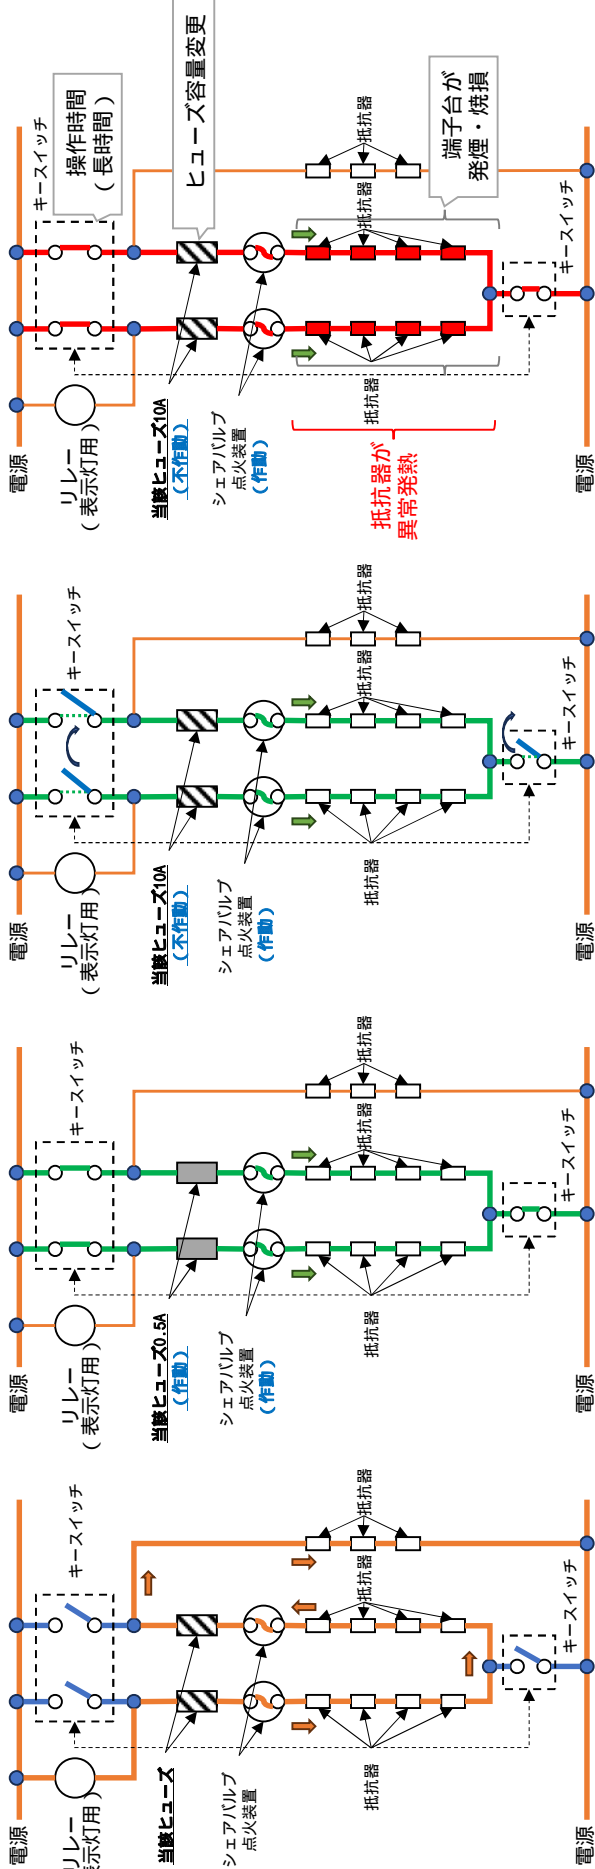
事象発生メカニズム

これに対し、今回のシェアバルブの作動試験では、スローブローヒューズを大容量のヒューズに交換し、シェアバルブのキースイッチを「点火」位置（入状態）に長時間保持した。このため、通電状態が継続し、抵抗器が発熱源となり近傍に設置されている端子台が過熱され焼損に至る可能性があることから、モックアップ装置による再現確認を行った結果、近傍の端子台が過熱され焼損に至ることを確認した。

原因：ヒューズ容量を変更することで回路が保護されない状態⁴となった。

原因：キースイッチを長時間「点火」位置としたことで、回路への通電状態が継続した。

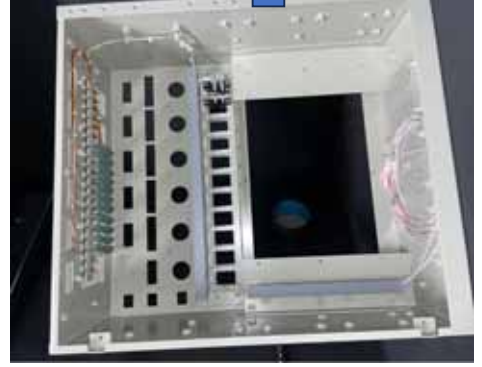
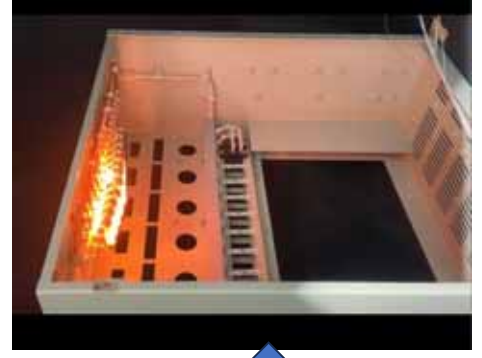
モックアップ試験装置

手順	結果	写真	1) スローブローヒューズによる作動確認	ヒューズは0.6秒で溶断し,端子台を含む試験回路に発煙・焼損が無いことを確認した。	 	2) 大容量ヒューズによる作動確認(短時間, 3~4秒通電)	通電により抵抗器が発熱するものの,試験回路に発煙・焼損が無いことを確認した。	 	3) 大容量ヒューズによる作動確認(通電状態継続)	5.3秒で端子台の発煙・焼損を確認した。	 		
	手順	結果	写真												
	1) スローブローヒューズによる作動確認	ヒューズは0.6秒で溶断し,端子台を含む試験回路に発煙・焼損が無いことを確認した。	 												
	2) 大容量ヒューズによる作動確認(短時間, 3~4秒通電)	通電により抵抗器が発熱するものの,試験回路に発煙・焼損が無いことを確認した。	 												
3) 大容量ヒューズによる作動確認(通電状態継続)	5.3秒で端子台の発煙・焼損を確認した。	 													
<p>以上のことから,シェアバルブの作動確認において,スローブローヒューズを大容量のヒューズに交換し,通電状態を継続させたことから抵抗器が発熱源となって近傍に設置されている端子台が過熱され,焼損に至ったことが確認した。</p>															
備考	-

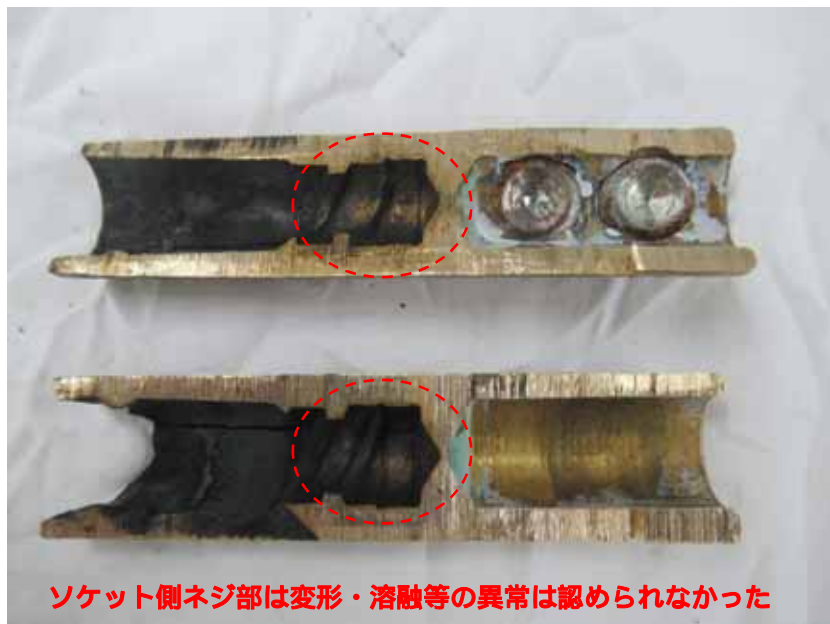
当該コネクタは、当該コネクタ(プラグ側)を当該コネクタ(ソケット側)に差し込み、更にねじ込んで締め付ける構造であるが、差し込み不足・締め付け不足等により接続不足があると、接触抵抗の増加により発熱・発火に至る可能性が否定できない。このため、当該コネクタの目視確認をしたところ、当該コネクタ(プラグ側)は、差し込み部全体が黒色に変色しており、特に先端部(プラグ側ネジ部: 約2cm)は熱により変形・溶融していることを確認した。また、当該コネクタ(ソケット側)は、先端部(約2cm)のみが変色しており、一部欠損箇所があることを確認した。更に当該コネクタ(ソケット側)の内部状況を確認するため、半割に切断し確認したところ、正規の位置までねじ込んだ場合に当該コネクタ(プラグ側)先端部(プラグ側ネジ部)に接触するソケット側ネジ部に変形・溶融等の異常が認められなかった。以上より当該コネクタの接続不足により接触抵抗が増加し、発熱・発火に至った可能性が高い。

当該コネクタの接続不良確認結果	
目的	当該コネクタ部の詳細点検を実施し、接続不良の有無を確認する。
確認日	2025年5月31日
確認内容	当該コネクタ部(プラグ側・ソケット側)について、目視確認を実施する。
確認結果	<p>当該コネクタの目視確認をしたところ、当該コネクタ (プラグ側) は、差し込み部全体が黒色に変色しており、特に先端部(プラグ側ネジ部：約2cm)は熱により変形・溶融していることを確認した。また、当該コネクタ(ソケット側)は、先端部(約2cm)のみが変色しており、一部欠損箇所があることを確認した。</p>

当該コネクタ(ソケット側)の内部状況を確認するため、半割に切断し確認したところ、正規の位置までねじ込んだ場合に当該コネクタ(プラグ側)先端部(プラグ側ネジ部)に接触するソケット側ネジ部に変形・溶融等の異常が認められなかった。

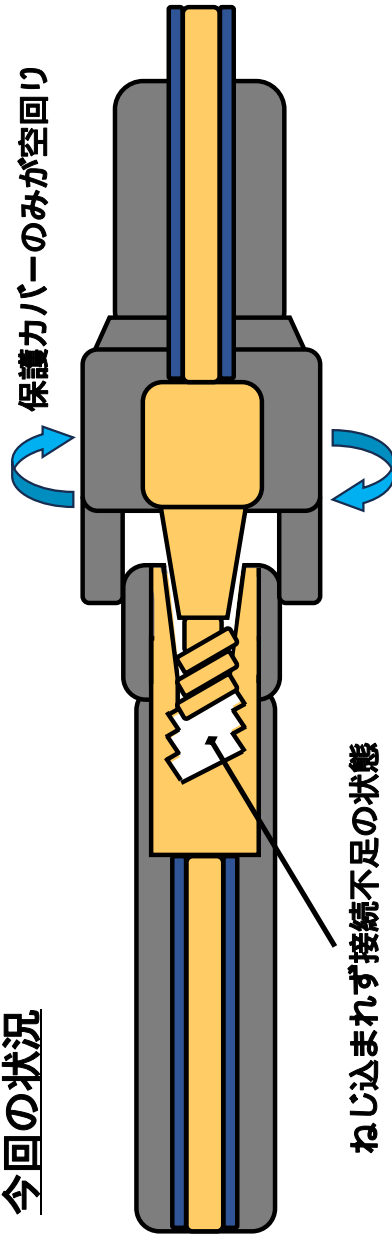
今回の状況

ゴム製の保護カバーを軽く握ってねじ込んだ場合、保護カバーのみが空回りしコネクタ導通部は回転しない場合があることが分かった。このため、コネクタのプラグ側ネジ部がソケット側ネジ部に接触しない接続不足の状態のままとなった。

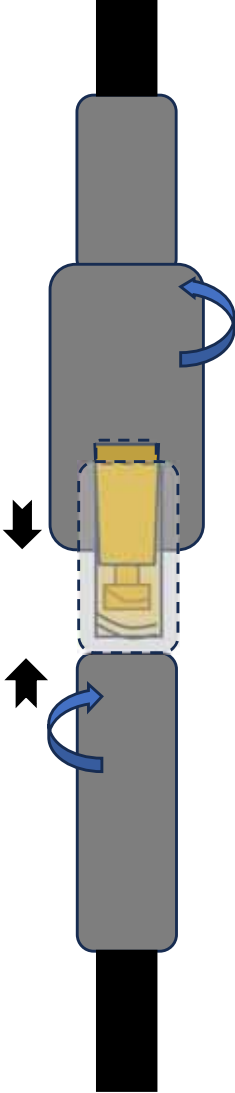
当該コネクタ接続不足の発生

差し込みねじ込む際に、ゴム製の保護カバーの
みが空回りして当該コネクタのプラグ側ネジ部
がソケット側ネジ部に接触しない接続不足の状
態が発生

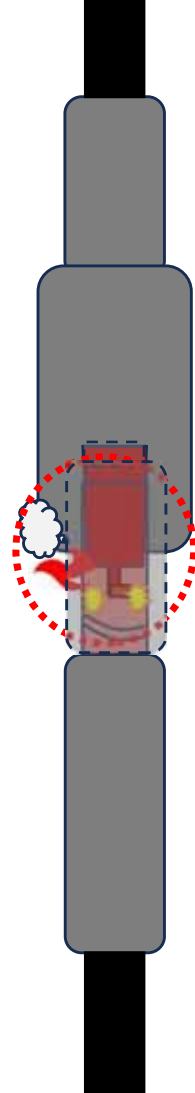
当該コネクタの発熱の増大により発火

当該コネクタの発熱が増大することにより、
最終的に当該コネクタが発火した
