事故・故障等発生報告書

令 07 原機 (サ) 051
令和 7 年 9 月 12 日

プルトニウム燃料第三開発室におけるこげ跡の確認（火災）について
（第2報）

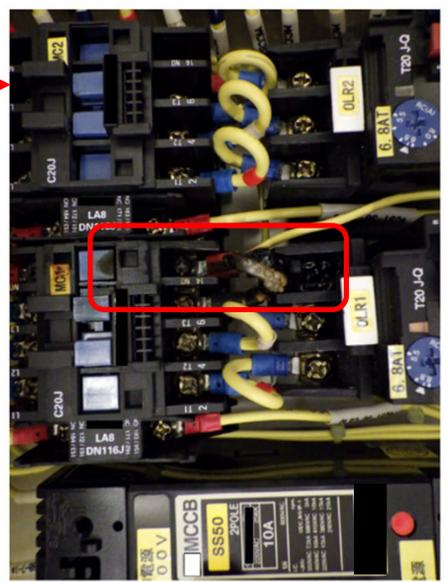
令和7年5月23日（金）10時05分頃、核燃料サイクル工学研究所（以下「サイクル研」という。）プルトニウム燃料第三開発室排気室(2)（FU-002）において放射性ガスモニタサンプリングユニットの分電盤（以下「当該分電盤」という。）内の電磁接触器（MC1）及びサーマルリレー（OLR1）の端子、並びに端子間を接続しているケーブルにこげ跡を確認した（発見時には臭い・煙なし）。その後、公設消防により火災と判断されるとともに、鎮火の状態であることが確認された。

令和 7 年 5 月 27 日（火）、公設消防による現場調査に併せて、当該分電盤を調査した結果、こげ跡が確認されたケーブル（電磁接触器（MC1）の端子 6 とサーマルリレー（OLR1）の端子 L3 の間を接続するケーブル）が完全に断線していること、断線した銅素線部に緑色や黒色の物質が付着していること及び銅素線部からスズメッキが消失していることを確認した。また、火災が発生したと推定されるサーマルリレー（OLR1）の端子 L3 については、ドライバーにより端子の締め付けの状態を確認し、緩みはなかった。ただし、端子 L3 は発熱による損傷が激しく、ネジが固着していた可能性が考えられる。

サンプリングユニット分電盤内のこげ跡
(令和7年5月26日撮影。黒塗りは製造会社名のためマスキングした。)

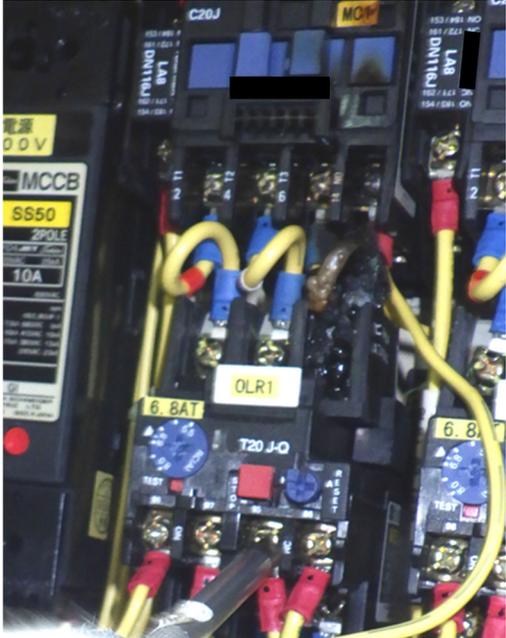
ケーブルの端子部の締付及び施工状態調査	
目的	端子部の緩みが火災の要因となったかを確認する。
点検日	令和7年5月27日
確認内容	当該分電盤内ケーブルの端子部の締付、施工状態を点検する。
確認結果	<p>端子部の締付状態を確認した結果、火災発生箇所であるサーマルリレー（OLR1）の端子L3についてはドライバーにより端子の締め付けの状態を確認し、緩みはなかった。ただし、端子L3は発熱による損傷が激しく、ネジが固着していた可能性が考えられる。</p>

<p>端子の締付確認の状況（撮影日：令和7年5月27日） （黒塗りは製造会社名のためマスキングした。）</p> <p>設置以降、当該サーマルリレー（OLR1）の取り外し等は実施しておらず、端子の締付状態も確認していなかった。長年のポンプの運転及び切替に伴うサンプリングユニット分電盤内の振動等の影響により端子の緩みが生じ、接触抵抗が増加し、端子部の発熱量が増えて、火災に至った可能性は否定できないことから、緩みが要因となる可能性は否定できないと評価した。</p>
備考	—

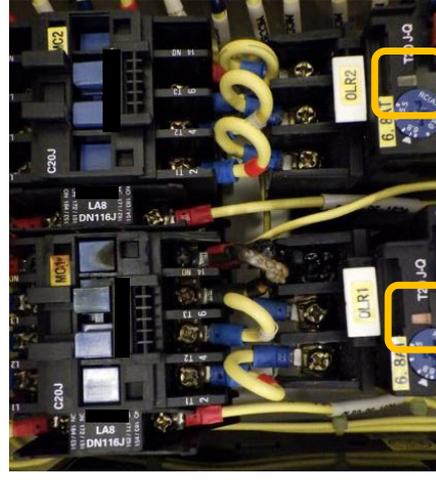
なお、現場調査の際には、サーマルリレー（OLR1）が作動していることを確認した。これは、発熱によりケーブルが溶融・断線したことで、同じ電源系統の他の 2 相の電流値が増加し、サーマルリレー（OLR1）の設定電流値を超えたと考えられる。したがって、令和 7 年 4 月 26 日（土）に発生したポンプ A の停止は、サーマルリレー（OLR1）作動による電磁接触器（MC1）の遮断が原因であると判断する。

サーマルリレー
動作状態の表示

(こげ跡確認時に撮影)

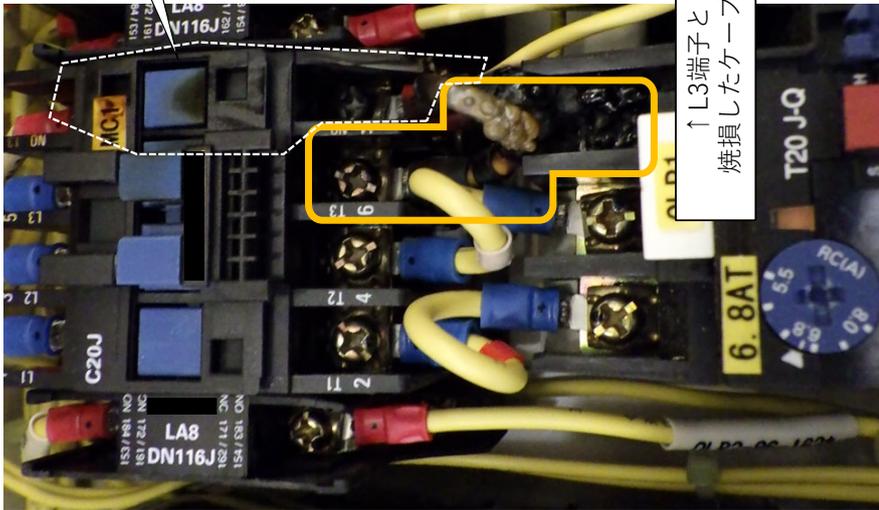
この端子の緩みが日常点検（目視確認）等で確認されないまま運転を継続した結果、端子の接触抵抗の増加とともに発熱量も増加し、サーマルリレー（OLR1）端子の熱損傷の進展と接続したケーブルの被覆材の溶融によりこげ跡が生じたものと推定した。

火炎による
変色

↑L3端子と
焼損したケーブル

サーマルリレー (OLR1) の端子L3付近
溶融、変形、焼損あり (撮影日5/23)
(黒塗りは製造会社名のためマスキングした。)

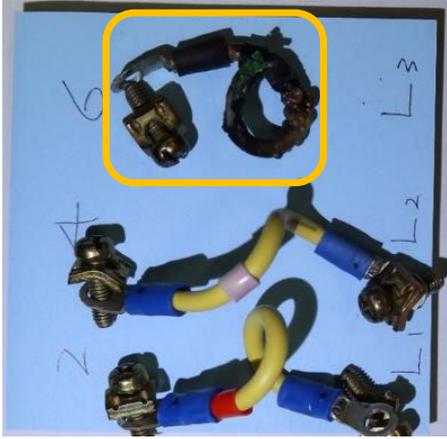
電磁接触器 (MC1) -サーマルリレー (OLR1) 間のケーブル

溶融、変形あり (撮影日5/27)

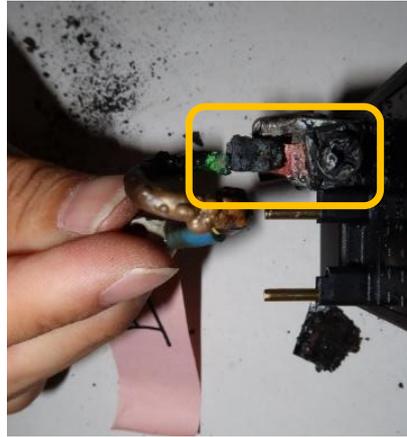
なお、ケーブル銅素線部の付着物は、銅化合物（緑色の付着物は緑青、黒色の付着物は銅酸化物）と考えられることから、こげ跡部位で発生した発熱によりスズメッキが消失した後、銅が酸素等と反応し形成されたものと考えられる。

素線部に緑青あり (撮影日5/27)

取外しの際に圧着端子
の輪の一部が破損した。
熱により劣化していた
と推定される。

断線した圧着端子

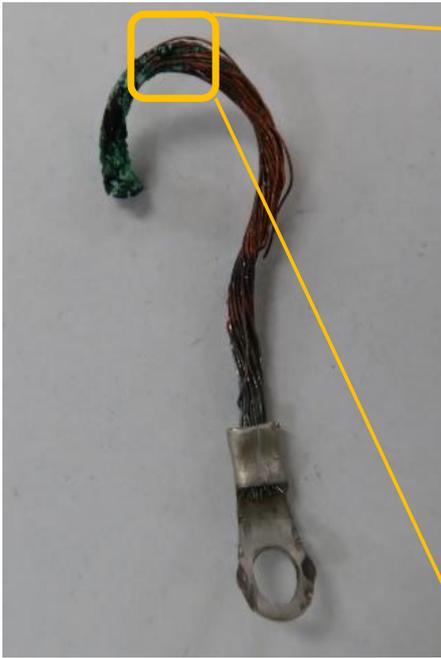
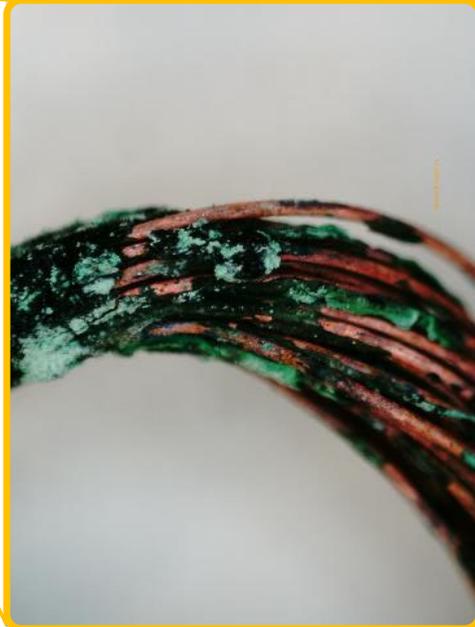
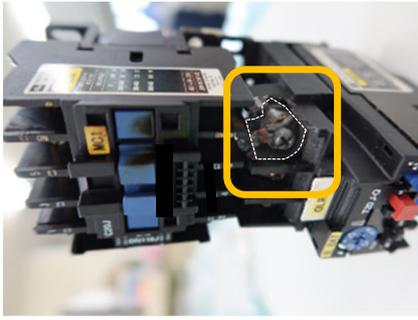
電磁接触器 (MC1) - サーマルリレー (OLR1) 間の
こげ跡が確認されたケーブル (撮影日 6/9)

緑青、スズメッキの剥がれあり

こげ跡があったもの

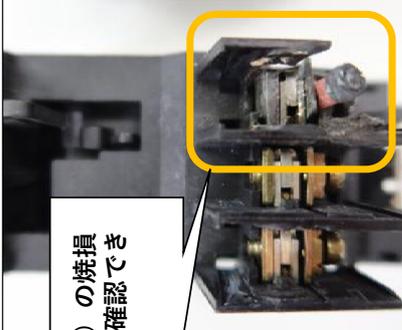
サーマルリレーのみ (撮影日 6/20)
(電磁接触器から切り離し、サーマルリレーの上面方向から撮影)

OLR1端子 (L3) の焼損
が著しいことが確認でき
る

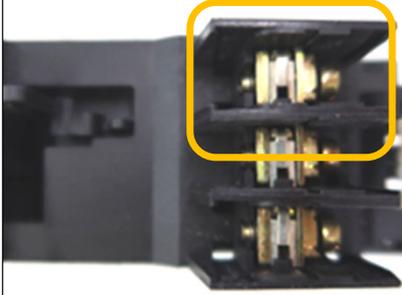
当該サーマルリレー (OLR1)

健全なサーマルリレー (OLR2)
