事故・故障等発生報告書

東 総 発 第 7 5 号  
令和 7 年 1 2 月 2 6 日

| 件                      名 | 東海発電所・東海第二発電所<br>原子力館電源盤内における焦げ跡の確認について (第 2 報) |

## 東海発電所・東海第二発電所 原子力館電源盤内における焦げ跡の確認について

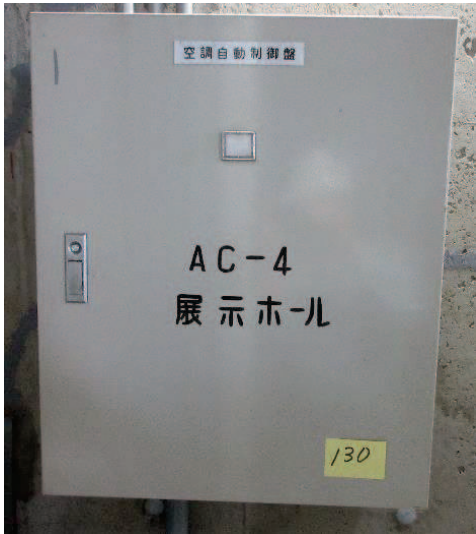
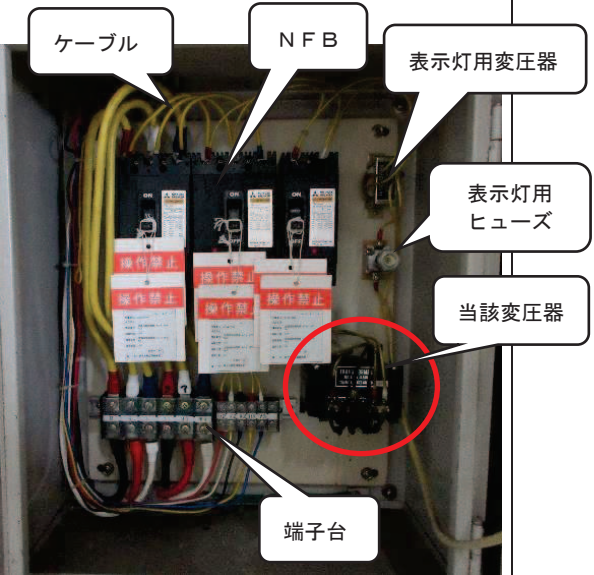
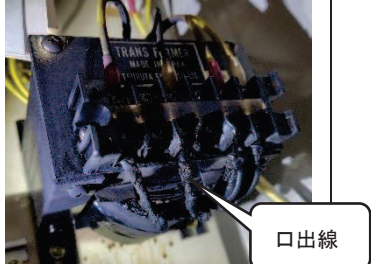
当該空調機電源盤内は、NFB、ケーブル、端子台、表示灯用ヒューズ、表示灯用変圧器、制御回路用変圧器（以下、「当該変圧器」という）で構成されている。これらについて、外観目視点検をしたところ、当該変圧器本体及び当該変圧器に接続する近傍のケーブルの一部にすすの付着や変色、溶融跡等を確認した。特に当該変圧器本体下部及び当該変圧器下部の変圧器内接続ケーブル（以下、「口出線」という）の変色及び溶融跡が顕著であることを確認した。また、その他の構成機器には変色等の異常がないことを確認した。

| 当該空調機電源盤の確認結果 | |
|---|---|
| 確 認 結 果 | <div style="display: flex; justify-content: space-around;"> <div style="text-align: center;"> <p>電源盤外観</p> </div> <div style="text-align: center;"> <p>電源盤内</p> </div> </div> <div style="display: flex; justify-content: space-around; margin-top: 10px;"> <div style="text-align: center;"> <p>当該変圧器正面</p> </div> <div style="text-align: center;"> <p>当該変圧器上部</p> </div> <div style="text-align: center;"> <p>当該変圧器下部</p> </div> </div> <p>当該変圧器本体及び当該変圧器に接続する近傍のケーブルの一部にすすの付着や変色、溶融跡等を確認した。特に当該変圧器本体下部及び当該変圧器下部の口出線の変色及び溶融跡が顕著であることを確認した。また、その他の構成機器には変色等の異常がないことを確認した。</p> <p>以上の点検結果より、本事象は当該変圧器に何らかの不具合が生じ異常発熱に至った可能性がある。</p> |

当該変圧器については、健全な同等品と交換した。

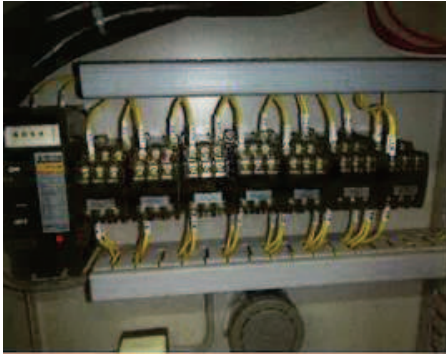
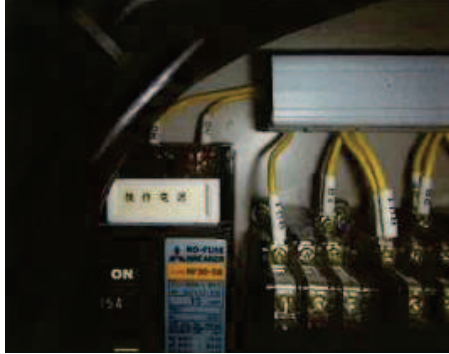
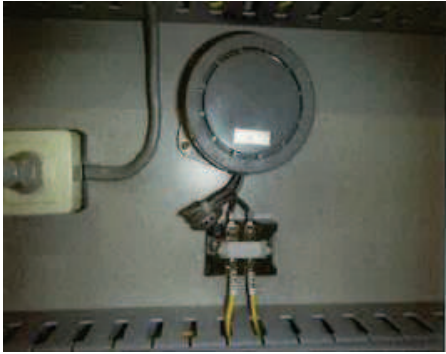
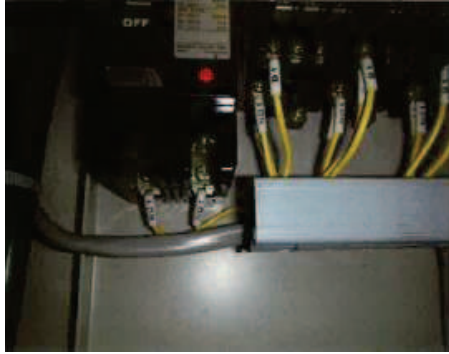
</div> <p style="text-align: center;">当該空調機遠方操作盤 外観目視</p> <p>当該空調機遠方操作盤の電気回路絶縁抵抗測定結果</p>

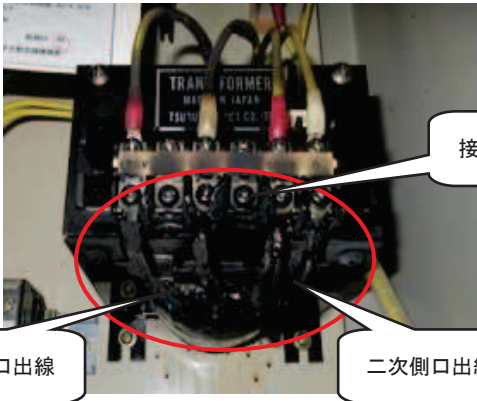
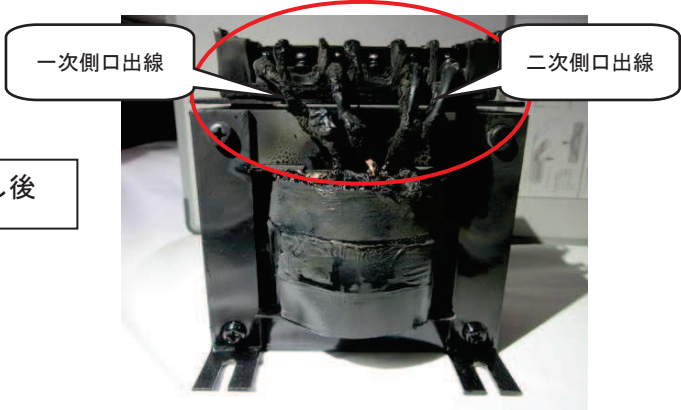
変圧器巻線端部に接続する口出線は異常発熱により損傷しているものの、接続端子部に溶着・短絡痕等、変圧器の異常発熱に至るような異常がないことを確認した。

| 当該変圧器の内部（口出線） 確認結果 | |
|---|---|
| 確 認 結 果 | <div data-bbox="459 658 1286 1509"> <div data-bbox="459 824 657 896"> <p>取外し前</p> </div> <div data-bbox="689 658 1168 1057"> <p>接続端子部</p> <p>一次側口出線</p> <p>二次側口出線</p> </div> <div data-bbox="580 1102 1264 1509"> <p>一次側口出線</p> <p>二次側口出線</p> </div> <div data-bbox="459 1263 657 1335"> <p>取外し後</p> </div> </div> <p>取外し前後の当該変圧器（口出線）</p> <p>変圧器巻線端部に接続する口出線は異常発熱により損傷しているものの、 接続端子部に溶着・短絡痕等、 変圧器の異常発熱に至るような異常がないことを確認した。</p> |

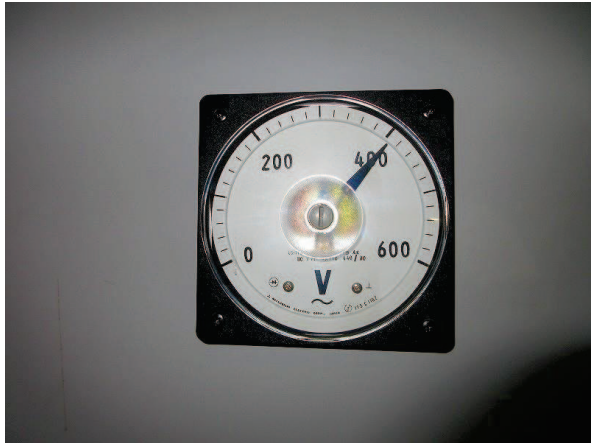
</div> <p>上流側動力盤の電圧計</p>                       |        |    |    |     |       |    |        |      |        |
| | 変圧器の一次側電圧確認結果 | | | | | | | | | |
| | <table><tr><td>対象</td><td>電圧値</td><td>判定基準値</td><td>結果</td></tr><tr><td>変圧器一次側</td><td>405V</td><td>420V以下</td><td>良</td></tr></table> | | | 対象 | 電圧値 | 判定基準値 | 結果 | 変圧器一次側 | 405V | 420V以下 |
| 対象 | 電圧値 | 判定基準値 | 結果 | | | | | | | |
| 変圧器一次側 | 405V | 420V以下 | 良 | | | | | | | |
| | 当該変圧器回路の一次側電圧を上流側動力盤の電圧計により確認した結果、電圧は判定基準値内であった。以上のことから過電圧が要因となる可能性は考え難い。 | | | | | | | | | |
| 備 考 | — | | | | | | | | | |

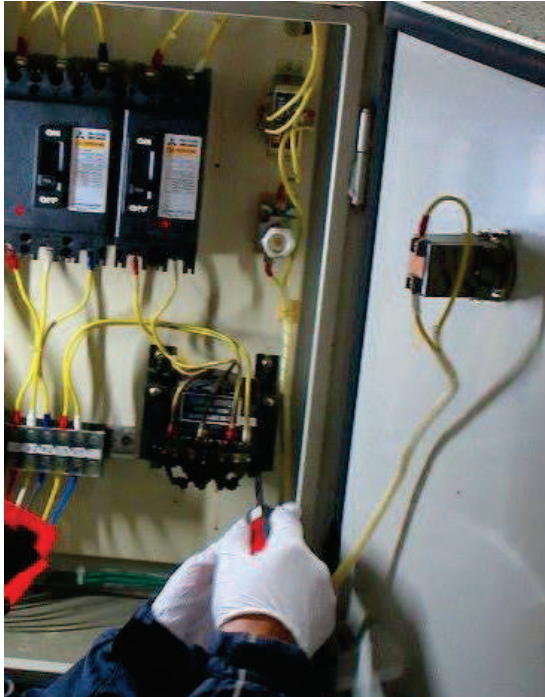
| 当該変圧器接続端子の締付状態確認結果 | |

| 当該変圧器接続端子の締付状態確認結果 | |
|---|---|
| 確 認 結 果 | <p>当該変圧器と変圧器用ケーブルの接続端子 締付状態確認状況</p> <p>当該変圧器のケーブル接続端子の締付状態を工具により確認した結果、ケーブル接続端子に緩みが無いことを確認した。以上のことから、ケーブル接続端子の緩みが異常発熱の要因となる可能性は考え難い。</p> |

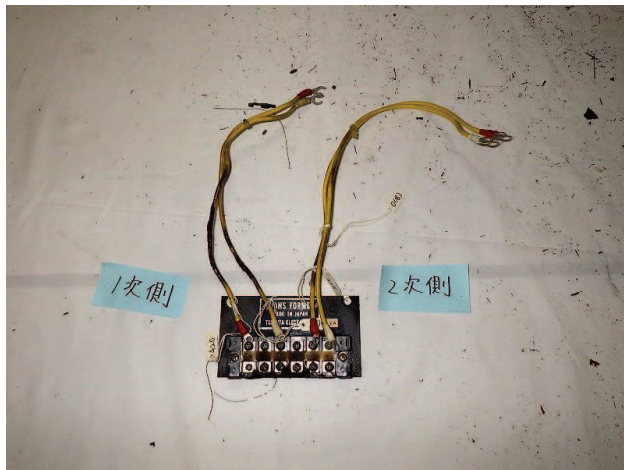
</div> <p>当該変圧器用ケーブル外観</p> <p>当該変圧器用ケーブルの導通確認結果</p>

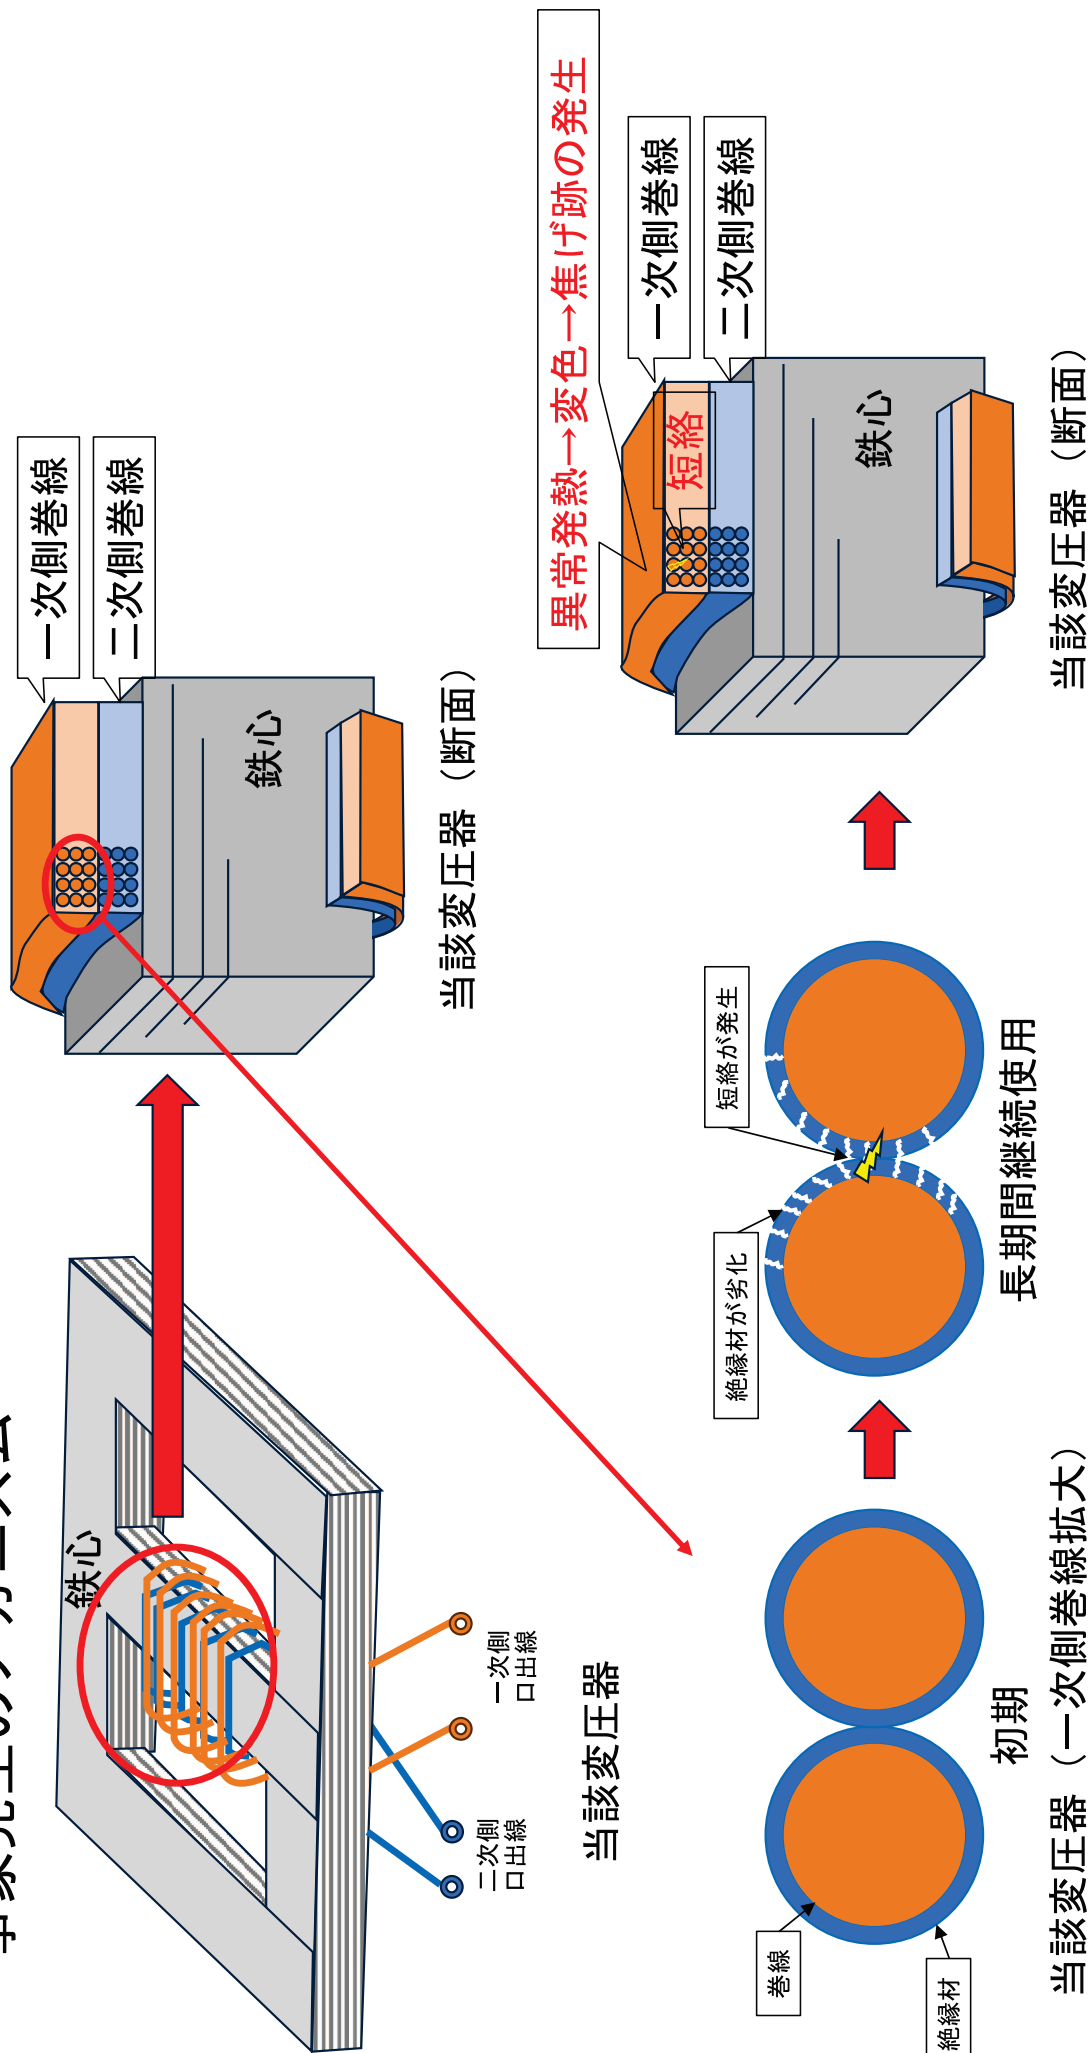
# 事象発生メカニズム

### 【①長期間継続使用に伴い当該変圧器の経年劣化が進行】

巻線絶縁材が劣化したことにより、巻線間の部分的な短絡（レアショート）が発生し巻線が発熱した。

巻線の温度上昇が継続し、さらに絶縁の劣化が進行し短絡（レアショート）箇所が拡大して、異常発熱した。また、この状態が継続することで、当該変圧器及び口出線が変色し、焦げ跡が発生した。

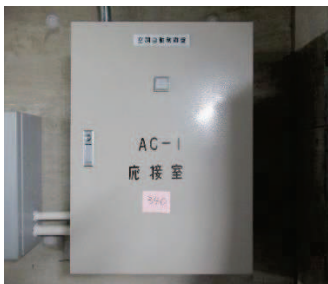
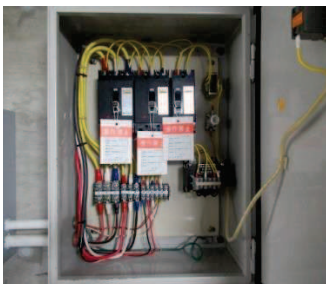
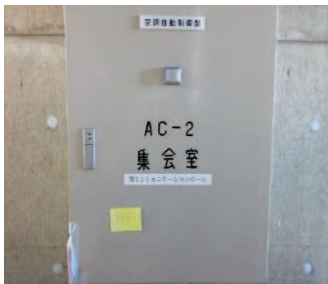
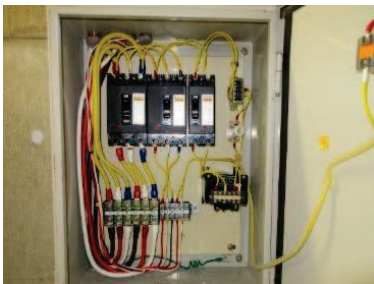
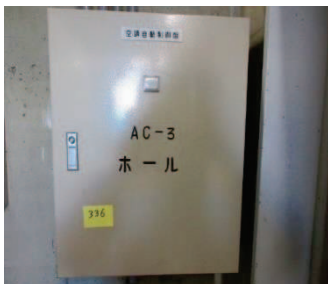
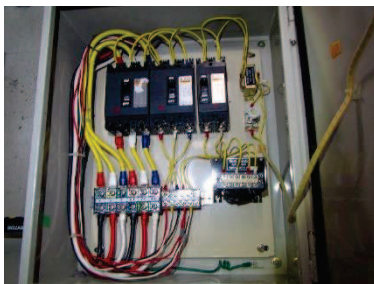
| 当該空調機電源盤と同様の電源盤確認結果 | |
|---|---|
| 確認結果 | <p>当該空調機電源盤と同様の電源盤は３台あった。</p> <p>１．ＡＣ－１応接室分電盤</p> <p>２．ＡＣ－２集会室分電盤</p> <p>３．ＡＣ－３ホール分電盤</p> <p>電源盤内を確認した結果、変色（焦げ跡）・異音・異臭・塵埃・小動物の侵入等の異常は確認されなかった。</p> |
