## 事故・故障等発生報告書

東総発第89号  
令和8年1月23日

## 東海発電所・東海第二発電所 原子力館電源盤内における発煙の確認について

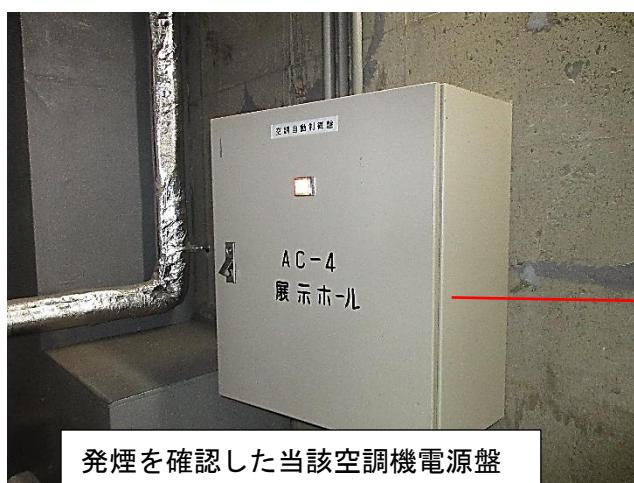
発煙を確認した当該空調機電源盤

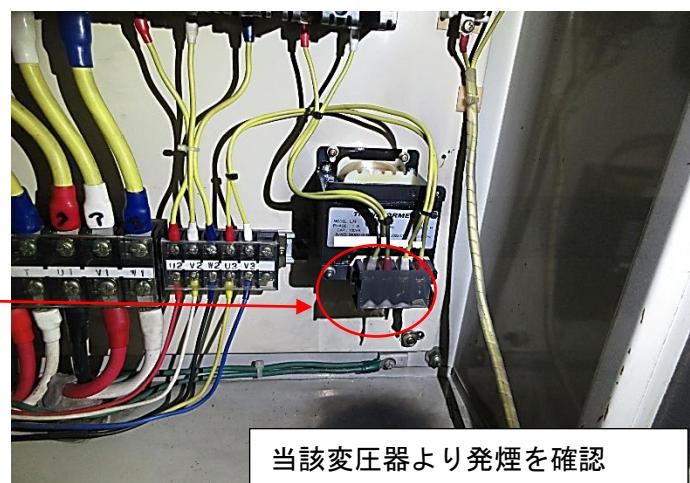
当該空調機電源盤内は、NFB、ケーブル、端子台、表示灯用ヒューズ、表示灯用変圧器、当該変圧器で構成されている。これらについて、外観目視点検をしたところ、当該変圧器本体及び当該変圧器に接続する近傍のケーブルの一部にすすの付着や変色、溶融跡等を確認した。特に当該変圧器本体下部の変色や溶融跡及び当該変圧器下部の一次側出力端子部及びこれに接続する変圧器内接続ケーブル（以下、「口出線」という）の断線や脱落を確認した。

また、その他の構成機器には焼損等の異常がないことを確認した。このことから、発煙は当該変圧器の口出線付近から発生した可能性がある。

当該変圧器より発煙を確認

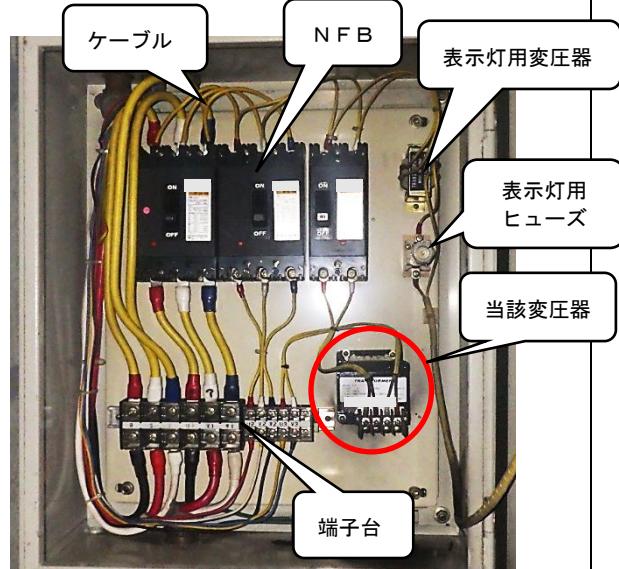
<p>電源盤内</p> </div> </div> <div style="display: flex; justify-content: space-around; margin-top: 10px;"> <div style="text-align: center;">

<p>当該変圧器下部</p> </div> </div> <p>外観目視点検をしたところ、当該変圧器本体及び当該変圧器に接続する近傍のケーブルの一部に、すすの付着や変色、溶融跡等を確認した。 また、その他の構成機器には焼損等の異常がないことを確認した。このことから、発煙は当該変圧器の一次側口出線付近から発生した可能性がある。</p>
備考	—

以上の点検結果より、何らかの不具合により当該変圧器の一次側口出線付近から発煙した可能性があることから、当該変圧器の詳細点検及び関連機器について点検を実施する。

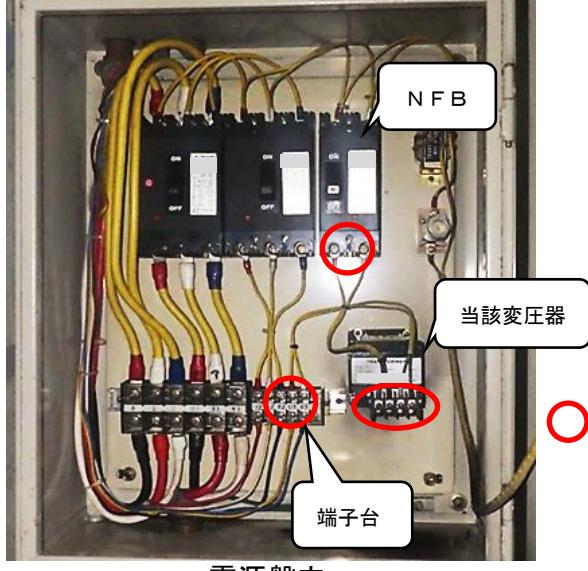
<p>電源盤内</p> <p>当該変圧器</p> <p>端子台</p> <p>○: 端子部確認箇所</p> <p>NFB</p>
備考	—

当該変圧器に関わる端子部のゆるみ確認を行った結果、端子部にゆるみがないことを確認した。

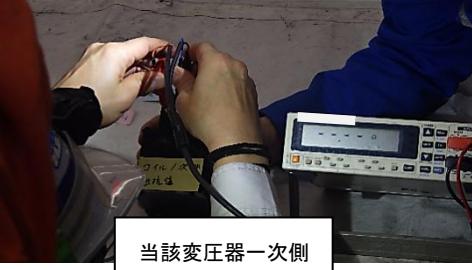
<div style="text-align: center;">当該変圧器一次側</div>

当該空調機電源盤より当該変圧器を取り外して、当該変圧器の巻線抵抗測定を実施したところ、一次側の巻線抵抗が測定不可であることを確認した。また二次側の巻線抵抗を測定した結果、異常がないことを確認した。

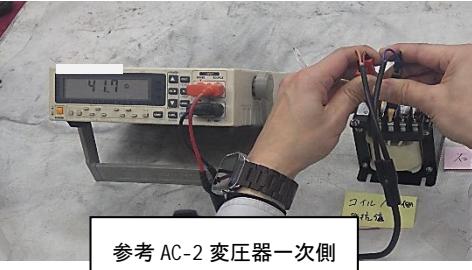
<div style="text-align: center;">参考 AC-2 変圧器一次側</div>

なお、当該空調機と同様の空調機3台（AC-1～3）の電源盤内の変圧器についても一次側及び二次側の巻線抵抗測定を実施した結果、異常がないことを確認した。

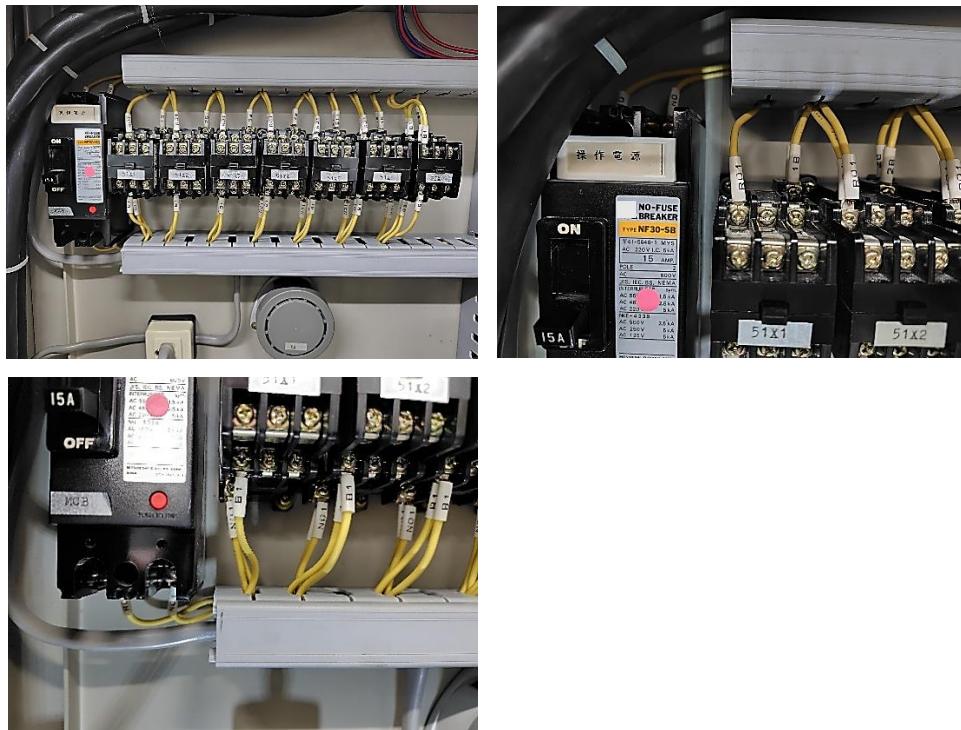
<p>当該空調機遠方操作盤内 外観目視</p> <p><b>【絶縁抵抗測定】</b></p> <table border="1"> <thead> <tr> <th>測定日</th><th>対象*</th><th>測定値</th><th>判定基準</th><th>結果</th><th>備考</th></tr> </thead> <tbody> <tr> <td>1月18日</td><td>操作電源 二次側～対地間</td><td>28 MΩ</td><td>0.1 MΩ 以上</td><td>良</td><td>—</td></tr> </tbody> </table> <p>*操作電源一次側充電中につき二次側のみ測定実施</p> <p>外観目視点検及び電気回路絶縁抵抗測定を実施した結果、異常がないことを確認した。</p>	測定日	対象*	測定値	判定基準	結果	備考	1月18日	操作電源 二次側～対地間	28 MΩ	0.1 MΩ 以上	良	—
測定日	対象*	測定値	判定基準	結果	備考								
1月18日	操作電源 二次側～対地間	28 MΩ	0.1 MΩ 以上	良	—								
備 考	—
