原子力所在地域首長懇談会ご説明資料

原子力館電源盤内における発煙の確認について

2026年2月12日

日本原子力発電株式会社

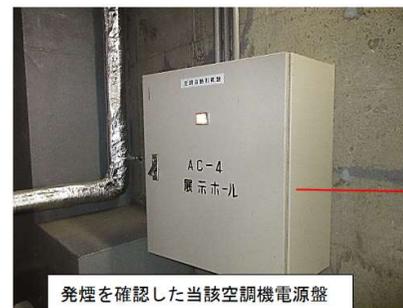
発煙を確認した当該空調機電源盤

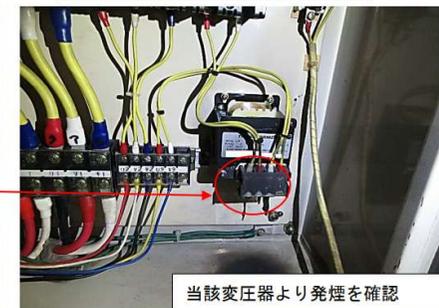
当該変圧器より発煙を確認

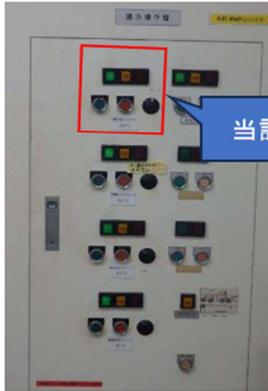
①遠方操作盤（執務室）

当該空調機操作スイッチ

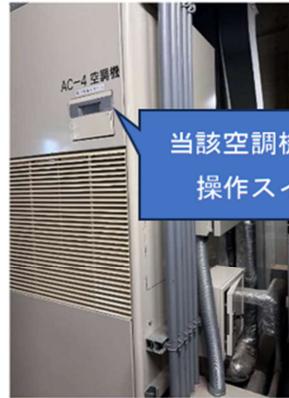
②当該空調機（空調機械室）

当該空調機本体の
操作スイッチ

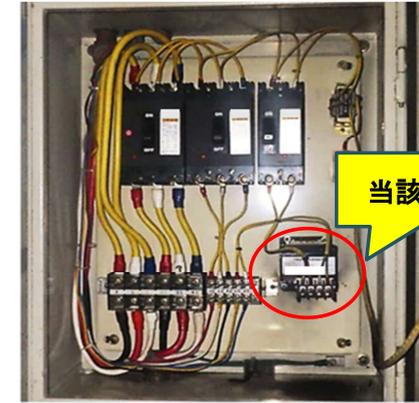
③当該空調機電源盤（空調機械室）

当該変圧器

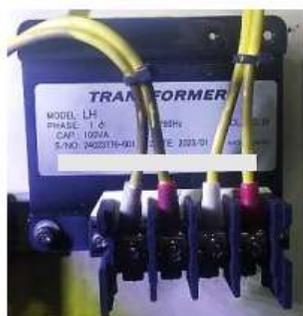
当該変圧器正面

当該空調機電源盤内は、NFB、ケーブル、端子台、表示灯用ヒューズ、表示灯用変圧器、当該変圧器で構成されている。これらについて、外観目視点検を行い、当該変圧器本体及び当該変圧器に接続する近傍のケーブルの一部にすずの付着や変色、溶融跡等を確認。

特に当該変圧器本体下部の変色や溶融跡及び当該変圧器下部の一次側出力端子部及びこれに接続する変圧器内接続ケーブル（以下、「口出線」という）の断線や脱落を確認した。

また、その他の構成機器には焼損等の異常がないことを確認した。このことから、発煙は当該変圧器の口出線付近から発生した可能性がある。その後、当該変圧器の絶縁抵抗測定を行ったところ、二次側巻線抵抗は基準値内だが、一次側巻線抵抗が測定不能であった。
