事故・故障等発生報告書

発 生 年 月 日	令和8年2月18日(水)
発 生 場 所	原子力科学研究所 配水場(非管理区域)
件 名	原子力科学研究所 配水場における火災発生について(第1報)
状 況 原 因 対 策 環 境 へ の 影 響 等	別紙のとおり

原子力科学研究所配水場における火災発生について（第1報）

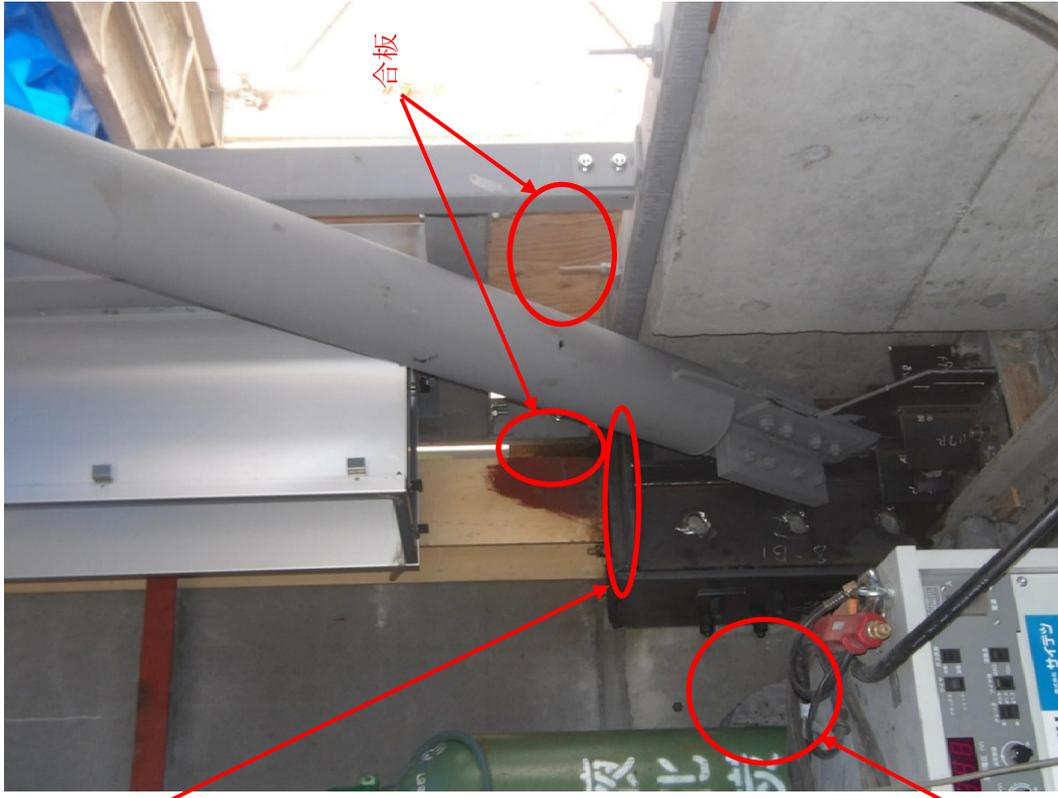
詳細状況②

室内の溶接作業で生じた火花が壁の隙間から外部に飛び出し、屋外の芝生に引火したことにより、隣接するプレハブ倉庫の一部へも延焼したと推定される。詳細な原因は調査中。

溶接箇所

プレハブ倉庫壁一部焦げ

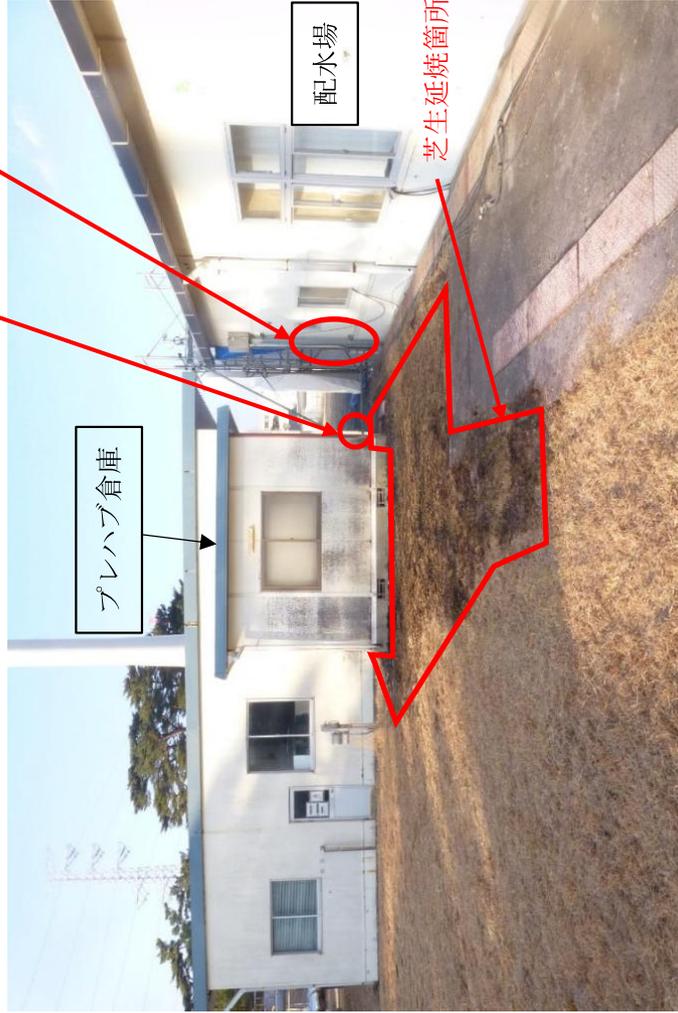
全景状況①

令和8年2月18日（水）13時10分頃、午後の工事を開始した。当時の現場配置は、現場代理人1名、溶接者2名、監視員1名、溶接補助者1名、検査者1名の計6名（全て請負企業関係者）である。当時は2箇所溶接作業を行っていた。このうち発災箇所と思われる場所において、溶接者1名が配水場の鉄骨補強材を当該建家の柱に取り付けるため、監視員1名立会のもと溶接作業を実施していた。溶接作業中は、周囲に火花が飛び散らないよう、建家内部はスパッタシートで可燃物を養生し、外側には散水した合板を設置して、監視員が溶接箇所周辺への延焼の有無を確認していた。13時20分頃、溶接作業が終了し、監視員は周囲の確認を行ったが延焼は認められなかったため、建家内に移動し別作業の準備を行っていたところ13時30分頃焦げ臭さを感じた。そのため、外部を確認した際、屋外の芝生が延焼していることに気付いた。その後、請負企業関係者6名が初期消火（ABC粉末消火器、水バケツ及び水道ホースによる放水）を開始した（図2、3、4参照）。

溶接箇所 (建家内部)

スパッタシート

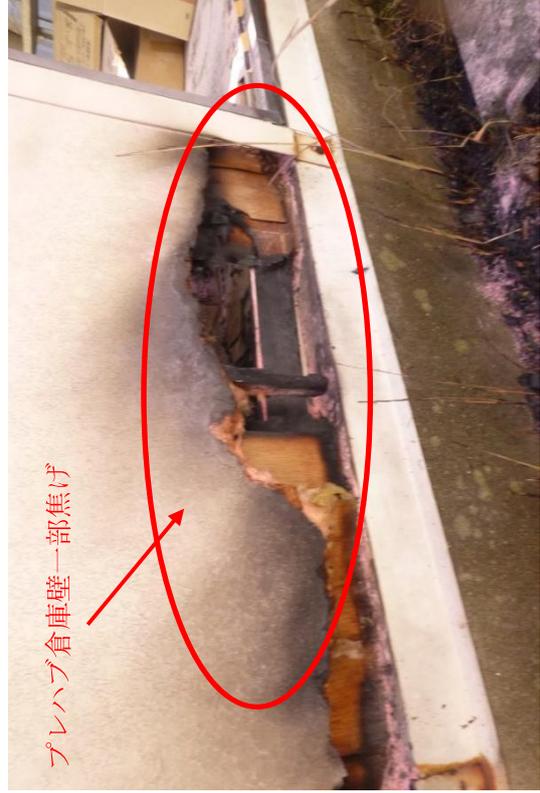
詳細状況⑤

隣接するプレハブ倉庫の一部が延焼した。ただし、原子力科学研究所の他施設への影響はなかった。

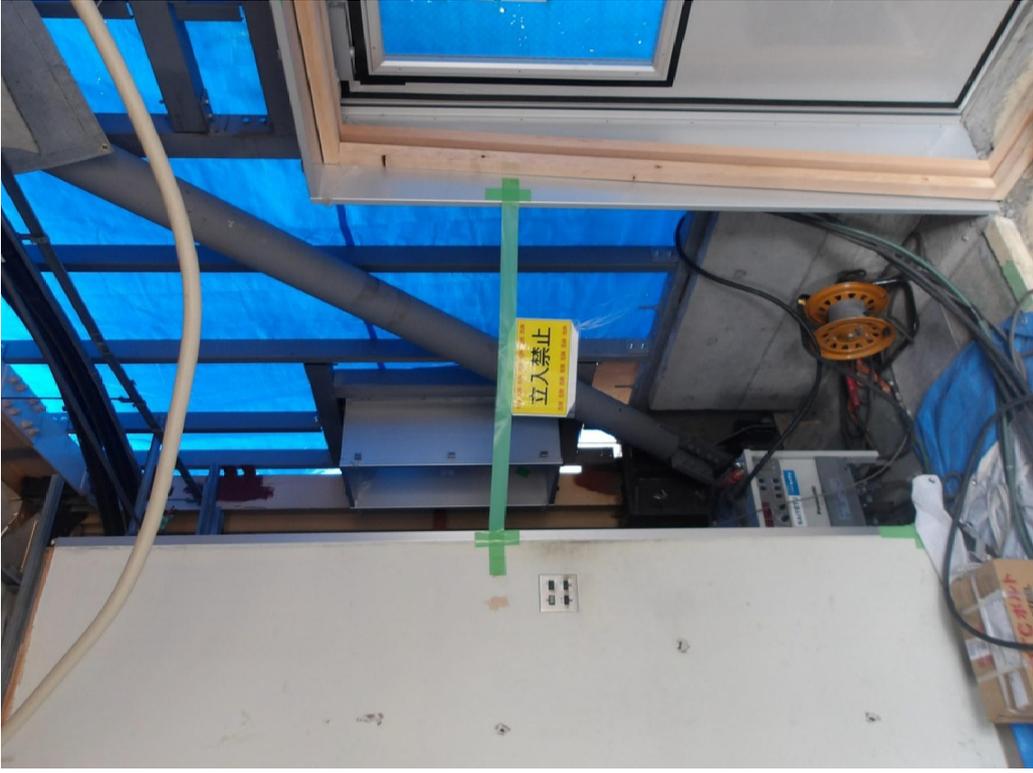
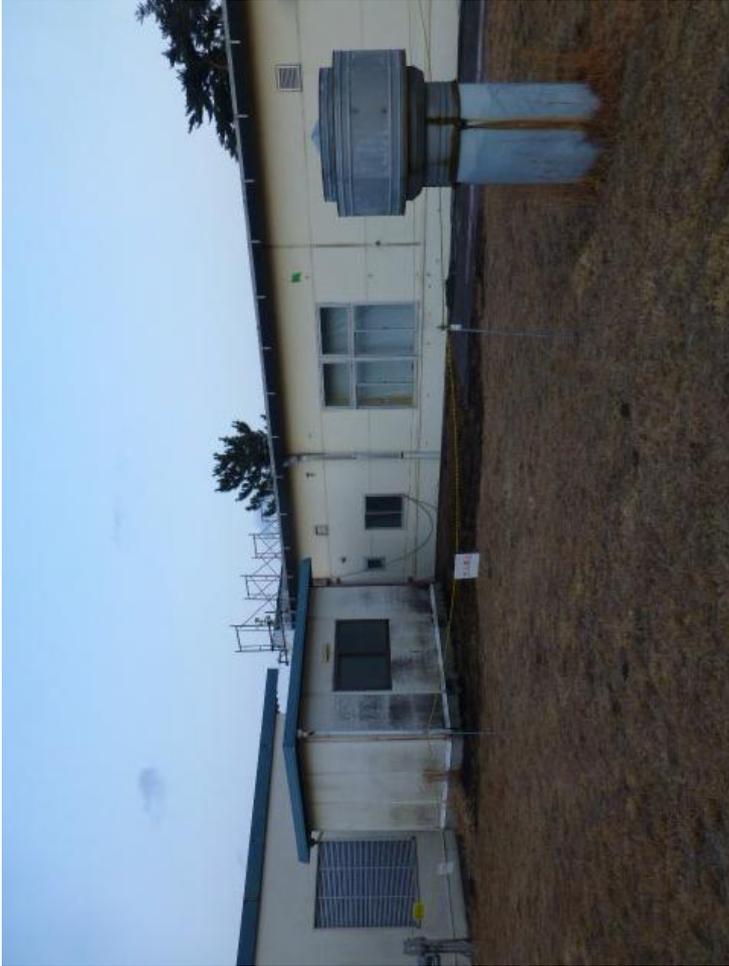
図5 立入禁止措置状況

現在、本工事は中断し、屋外延焼箇所及び当該溶接箇所については立入禁止措置を講じている（図5）。

原子力科学研究所内で本事象の情報共有を行うとともに、安全意識を醸成し、リスクの感受性を更に高めるため、所属長を招集して決起集会を実施した。また、本工事以外で溶接作業を予定している場合には、安全管理者が作業現場に出向き、十分な防火対策が講じられていることを事前に確認したうえで溶接作業を行うこととした。下記6.の結果を踏まえ、再発防止を図る。
