事故・故障等発生報告書

令08原機(科)027
令和8年5月26日

発 生 年 月 日	令和8年2月18日(水)
発 生 場 所	原子力科学研究所 配水場(非管理区域)
件 名	原子力科学研究所 配水場における火災発生について(第2報)
状 況 原 因 対 策 環 境 へ の 影 響 等	別紙のとおり

原子力科学研究所配水場における火災発生について（第2報）

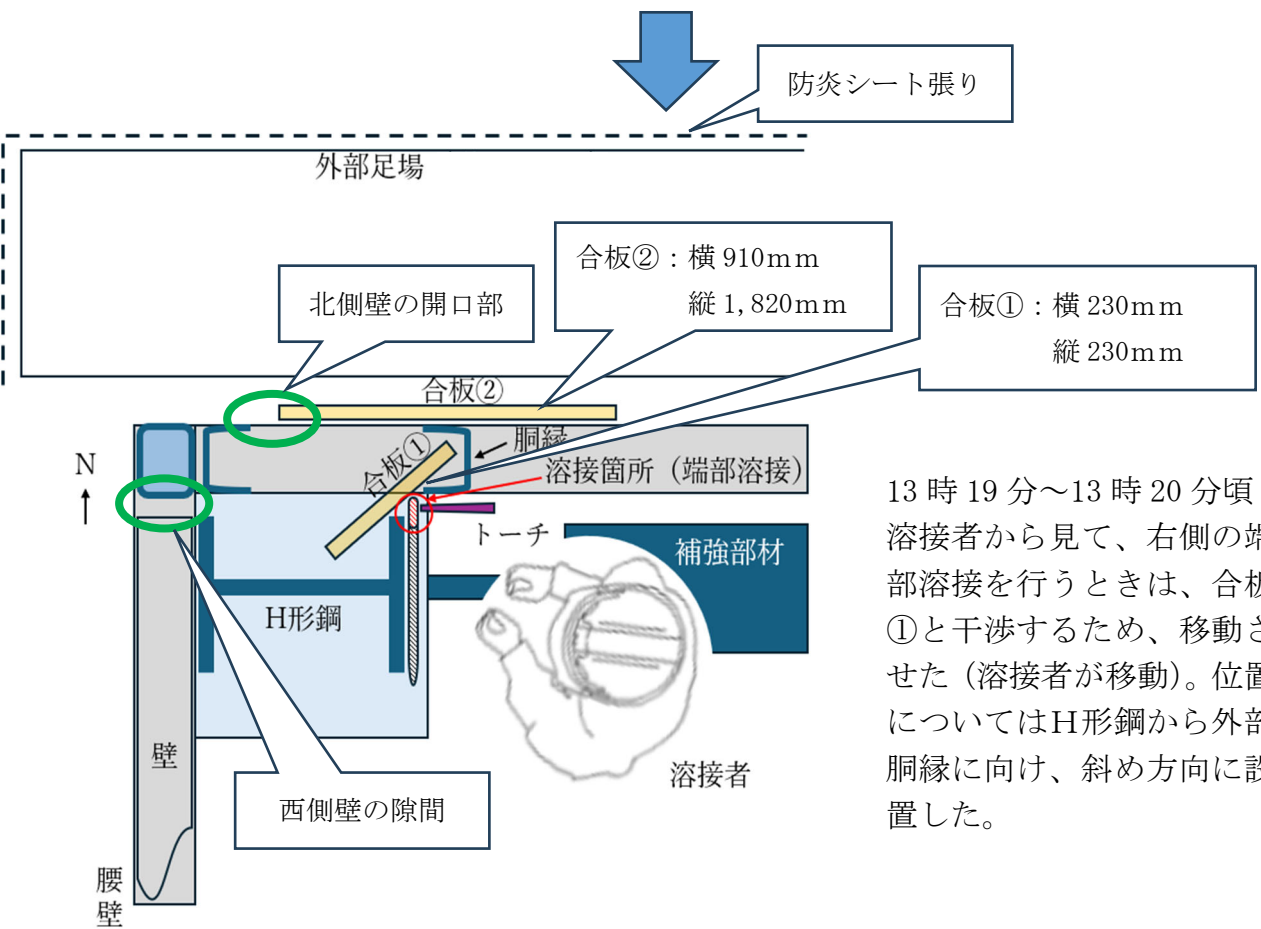
図6 溶接作業手順

- ・溶接を行っていた作業員は、H形鋼のベースプレートを南から北方向（溶接火花が主に建家内に向かう方向）に約9分間、直線溶接を行った。その後、端部を溶接する際は、溶接の向きを変える（溶接火花が主に建家外に向かう方向）必要があるため、合板の位置を変えて約1分間、端部溶接を行った（図6参照）。
