# お知らせ

平成23年3月28日  
日本原子力発電株式会社

## 東北地方太平洋沖地震後の東海第二発電所の状況について (3月28日現在の状況)

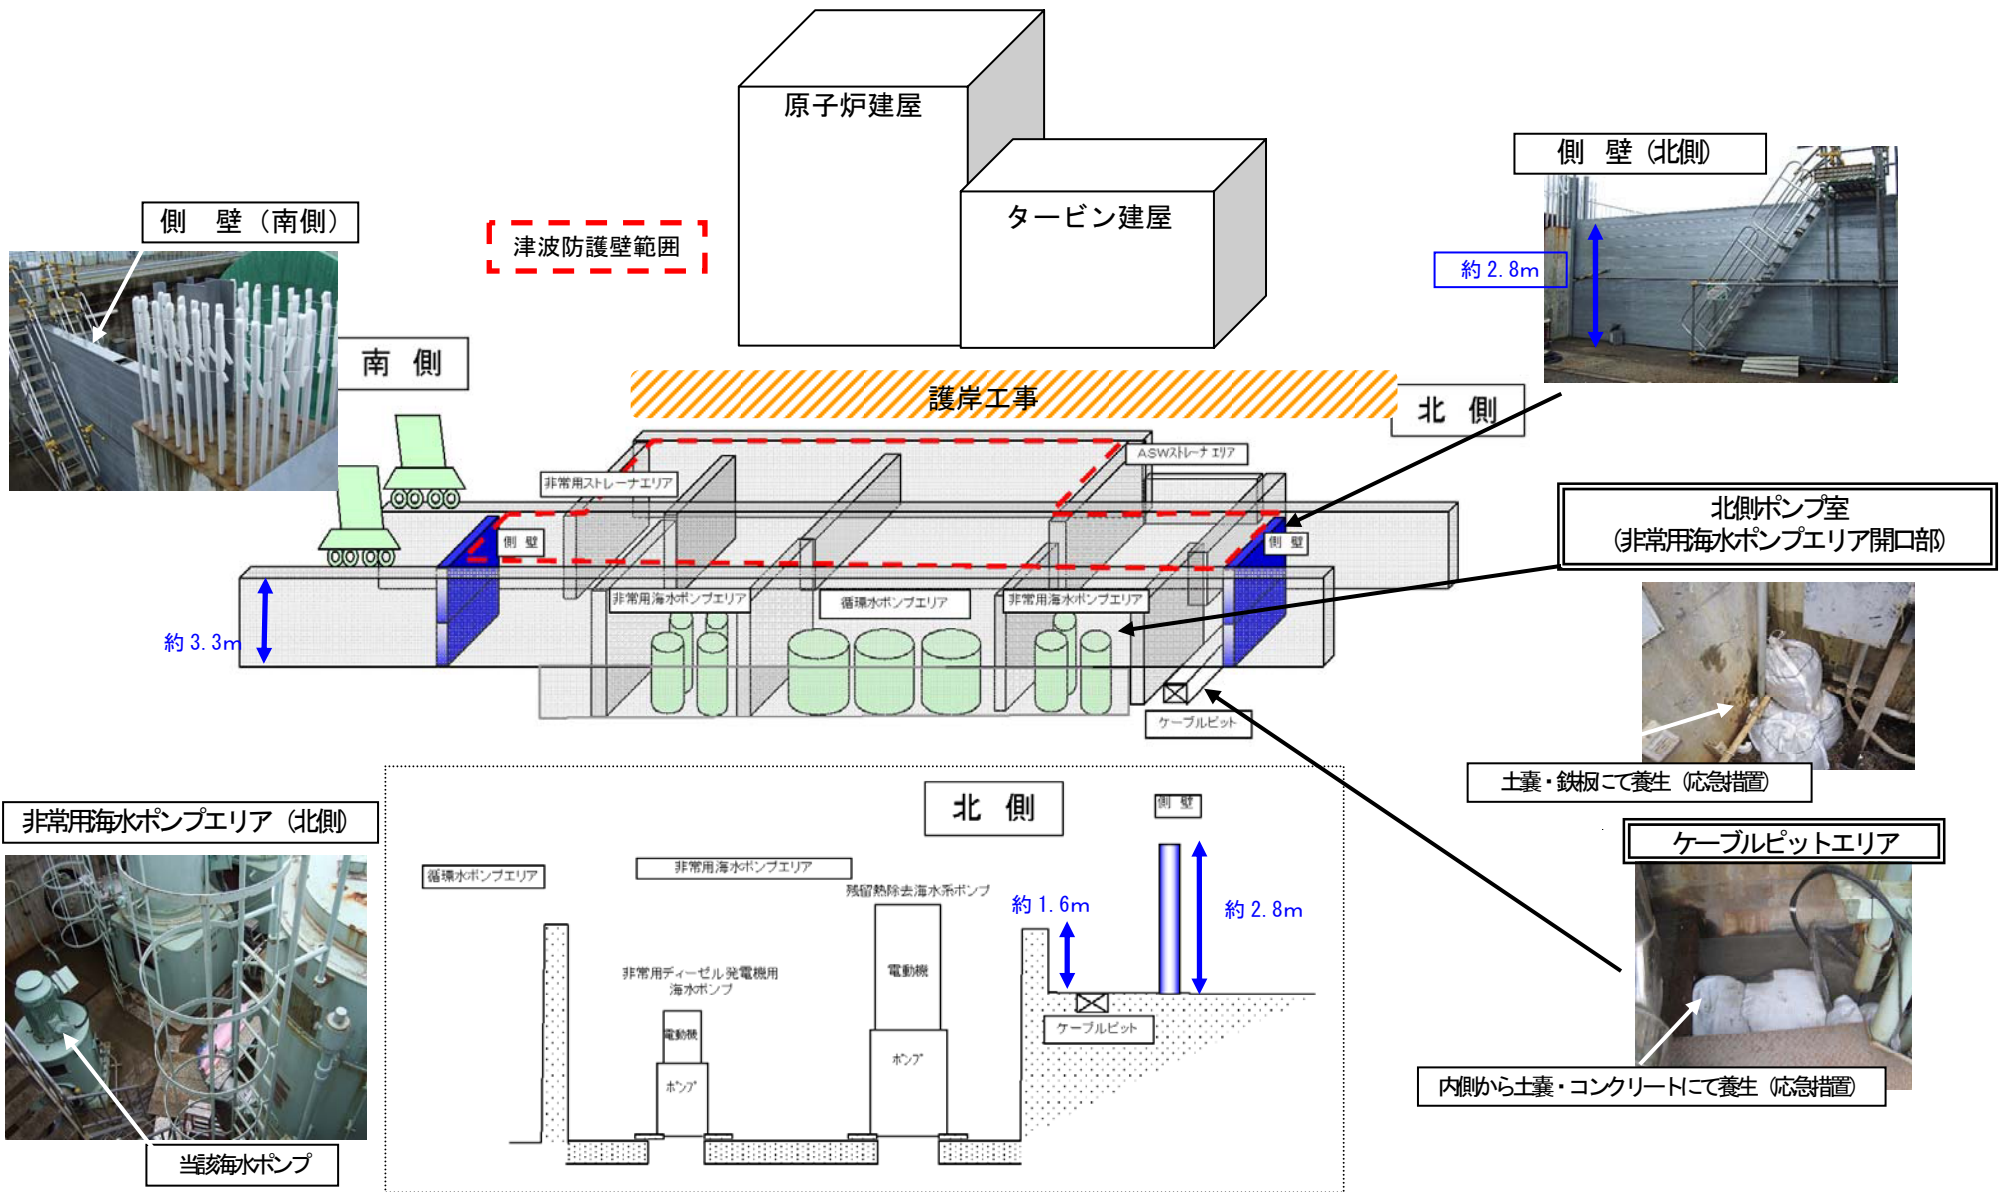
# 東海第二発電所 取水口周りの海水ポンプエリア状況図

原因としては、海水ポンプ室内の北側ポンプ室に津波により海水が浸入して、当該海水ポンプ電動機が海水により水没したことから、過負荷により自動停止しました。

当該海水ポンプ

北側ポンプ室 (非常用海水ポンプエリア開口部)

対策としては、北側ポンプ室の応急措置として、止水措置を実施しました。  
また、水没した当該電動機の固定子および回転子については、洗浄乾燥させ軸受け等を交換し、試運転を行い異常のないことを確認しました。

土嚢・鉄板にて養生 (応急措置)

内側から土嚢・コンクリートにて養生 (応急措置)

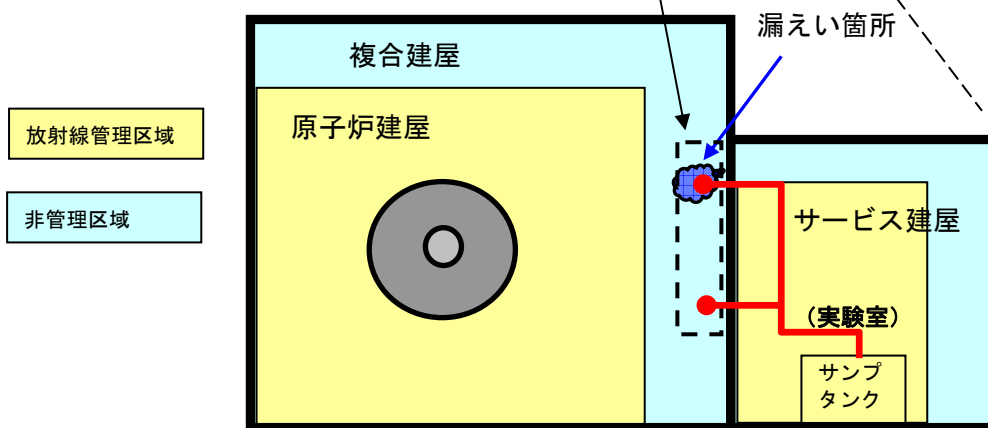
平面概略図 (配置図)

3月11日21時50分頃、複合建屋1階のバッテリー室（非管理区域）に、床ドレンファンネル\*<sup>2</sup>よりの漏えい水が確認されました。バッテリー\*<sup>3</sup>保護のため直ちに漏えい水を排出することが必要と判断し、漏えい水の放射能測定を行い、汚染のないことを確認した上で、非常用ディーゼル発電機室屋上（非管理区域）に排水しました。

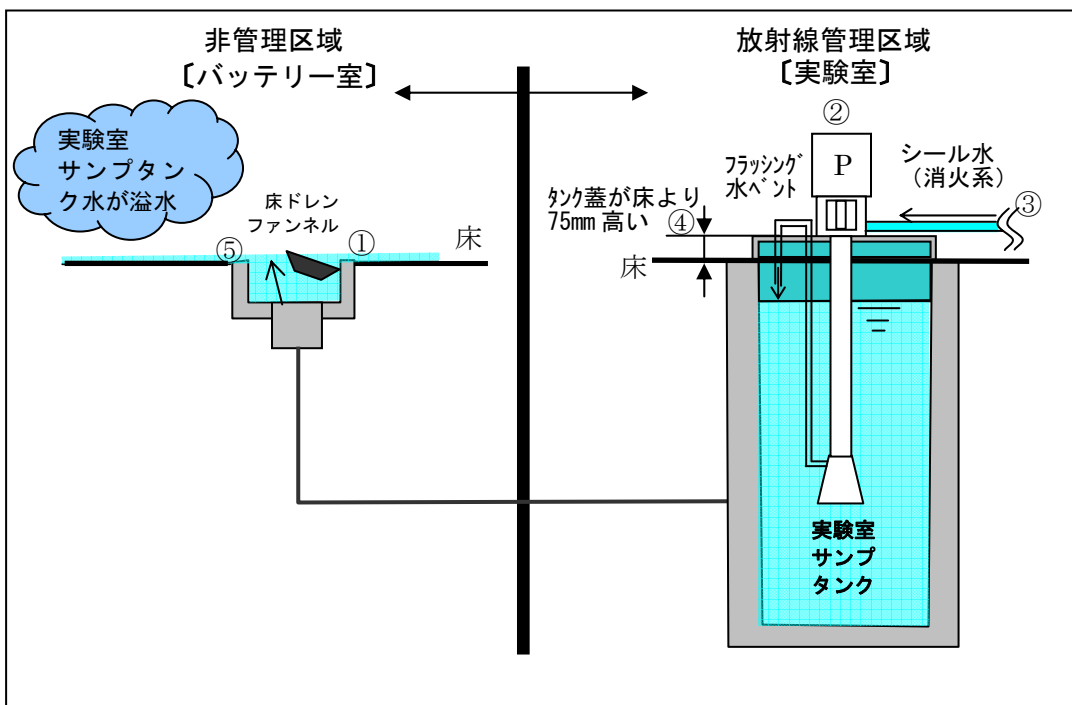
配管設置概略図

その後、原子炉が冷温停止状態に移行し安定した後に、漏えい水の流入経路を調査していたところ、バッテリー室（非管理区域）の床ドレンファンネルの溢水についてはサービス建屋実験室サンプ（管理区域）からの水によるものと特定しました。また、漏えい水のサンプルについて、放射能分析を実施した結果、トリチウム、コバルト58ならびにコバルト60が検出されましたが、いずれも微量であり、周辺監視区域外の水中濃度限度の約四千分の1\*<sup>4</sup>の線量でした。以上の結果から、本事象による環境への影響はありません。

- ①地震時またはその後に、ゴム製の栓が外れた。
- ②実験室サンプポンプ電源喪失により実験室サンプポンプ運転不可  
(水位が上がっても排水ができない)
- ③実験室サンプポンプのシール水 (消火系)が継続流入
- ④実験室サンプタンク満水
- ⑤実験室サンプタンク上部より75mm低いバッテリー室床ドレンファンネルより溢水
