東二総発第84号  
令和5年11月16日

発 生 年 月 日	令和5年11月9日(木)
発 生 場 所	東海第二発電所 屋外仮設事務所付近(屋外 非管理区域)
件 名	東海第二発電所 屋外照明用ブレーカーからの火花の確認について(第1報)
状 況 原 因 対 策 環境への影響等	別紙のとおり

## 東海第二発電所 屋外照明用ブレーカーからの火花の確認について

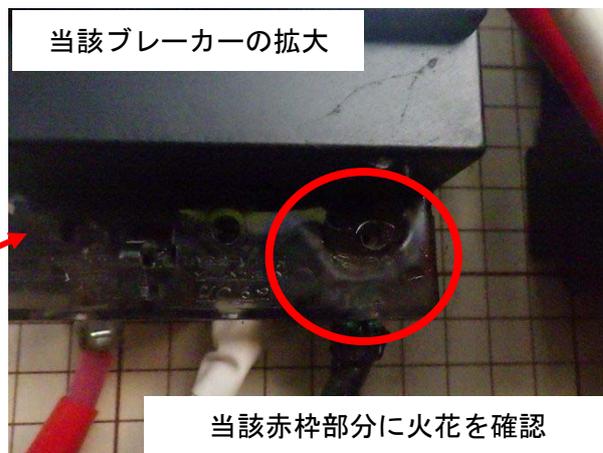
当該ブレーカーの拡大

当該赤枠部分に火花を確認

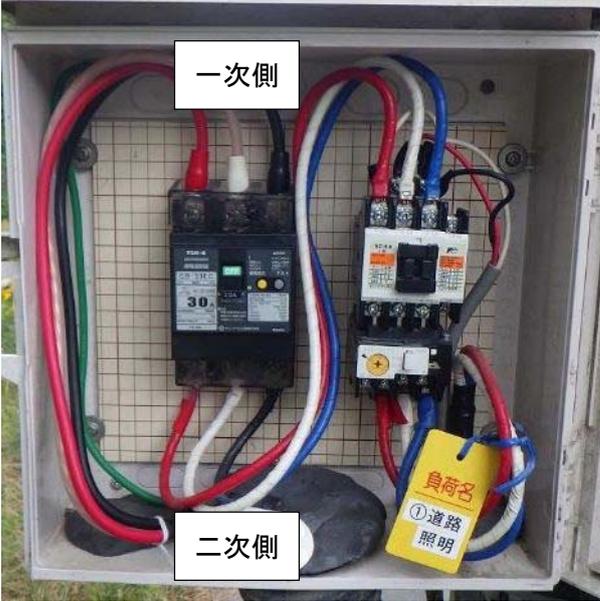
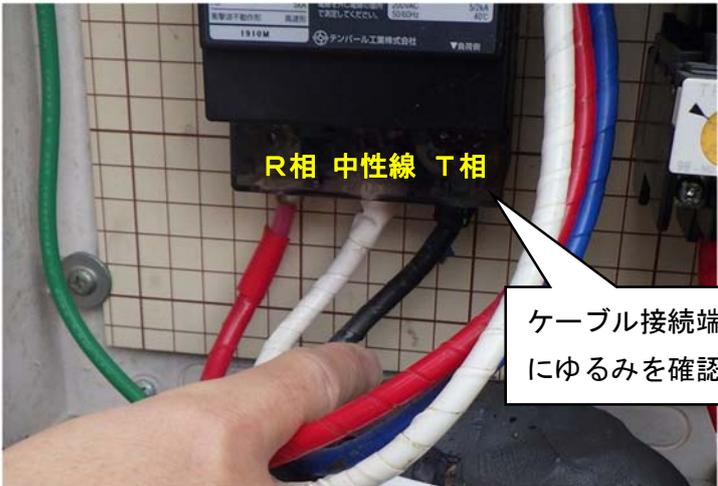
ブレーカー端子のゆるみ点検記録	
目的	当該ブレーカーのケーブル端子の接続状態確認を行い、端子のゆるみの有無を確認する。
点検日	2023年11月10日
確認内容	ケーブル端子について目視、触手にてゆるみの有無を確認する。
確認結果	<p>当該ブレーカー前面</p>

以上より、当該端子の接続状態にゆりみがあったことから、端子部に接触不良が生じ火花が発生した可能性が高いことを確認した。なお、青色絶縁テープの変色や固化及び当該端子の端末部の緑青発生状況から、当該端子の接続にゆりみが生じた状態は一定期間継続していた可能性が高いことを確認した。

<p>【一次側ケーブル接続端子】</p> <ul style="list-style-type: none"> <li>・ R, 中性線, T相 : 良 (ゆるみ無し)</li> </ul> <p>【二次側ケーブル接続端子】</p> <ul style="list-style-type: none"> <li>・ R相, 中性線 : 良 (ゆるみ無し)</li> <li>・ T相 : 否 (ゆるみ有り)</li> </ul>

結果：二次側ケーブル接続端子のT相端子がゆるんでいたことにより、端子部から火花が発生した可能性が高いことを確認した。また、識別のために巻かれた青色絶縁テープが、当該端子から約8cm程度黒く変色し固化していること及び当該端子と接続する当該ケーブルの端子部に緑青が発生していることを確認した。  
青色絶縁テープの変色や固化及び当該端子の端末部の緑青発生状況から、当該端子のゆるんだ状態は一定期間継続していた可能性が高いことを確認した。

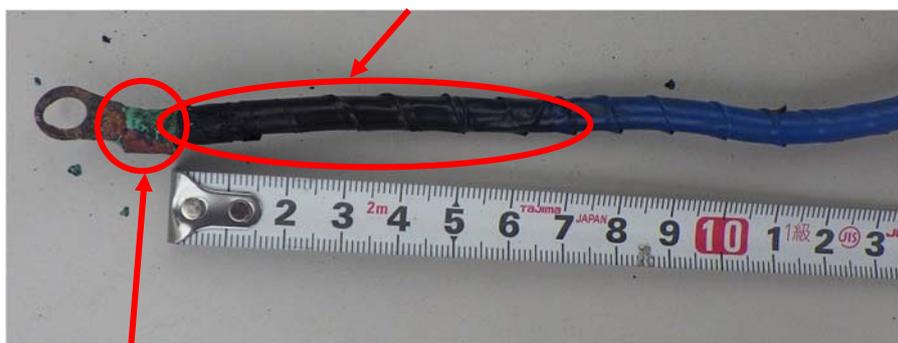
程度黒く変色して固化していること及び当該端子と接続する当該ケーブル端子部に緑青が発生していることを確認した。

青色絶縁テープが黒く変色し固化（当該端子から約8cm）

緑青

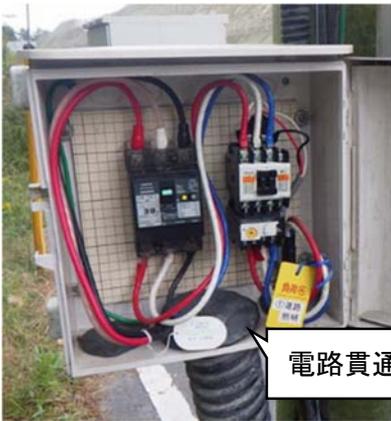
<p>電路貫通部シール</p> </div> <p>(2) 当該照明用電源盤の仕様および設置環境確認結果                      当該照明用電源盤は「屋外仕様」であることを確認した。また、周囲状況を確認したところ、高さ約1.4m程度の場所に設置しており、道路の車両通行箇所からも約5m離れていることから、没水や車両からの水の跳ね上げにより外部から雨水の影響を受けることは考えにくい。</p> <div style="display: flex; justify-content: space-around;"> <div style="text-align: center;">

湿分の混入状況確認記録	
目的	当該照明用電源盤内への雨水の浸入や結露等の湿分の混入跡を確認し、電気回路への影響を確認する。
点検日	2023年11月10日
確認内容	<p>(1) 当該照明用電源盤内への湿分混入跡を確認する。</p> <p>(2) 当該照明用電源盤の仕様および設置箇所周囲の状況を確認し、設置環境に問題がないことを確認する。</p>
確認結果	<p>(1) 当該照明用電源盤内の湿分混入跡確認結果                      当該照明用電源盤内を確認した結果、雨水や結露等の混入跡が無いことを確認した。また、当該ブレーカー本体にも湿分が付着跡はなく、電路貫通部のシール状態も良好であることを確認した。</p> <div style="text-align: center;">

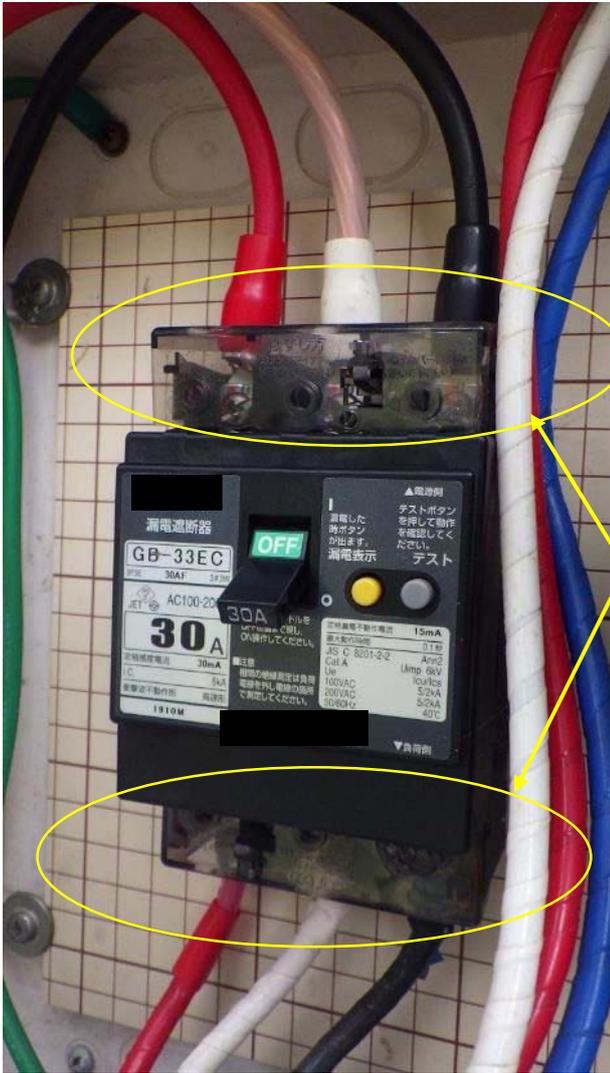
塵埃の堆積状況確認記録	
目的	当該ブレーカーについて塵埃の堆積状況を確認し、電気回路に影響を確認する。
点検日	2023年11月10日
確認内容	当該ブレーカーについて、塵埃の堆積の状況を目視で確認する。
確認結果	<p>結果：当該ブレーカーを確認した結果、有意な塵埃の堆積は確認されなかった。</p> <div style="display: flex; align-items: center;">

<div style="margin-left: 20px; border: 1px solid black; padding: 5px;"> <p>有意な塵埃がないことを確認した</p> </div> </div>
備考

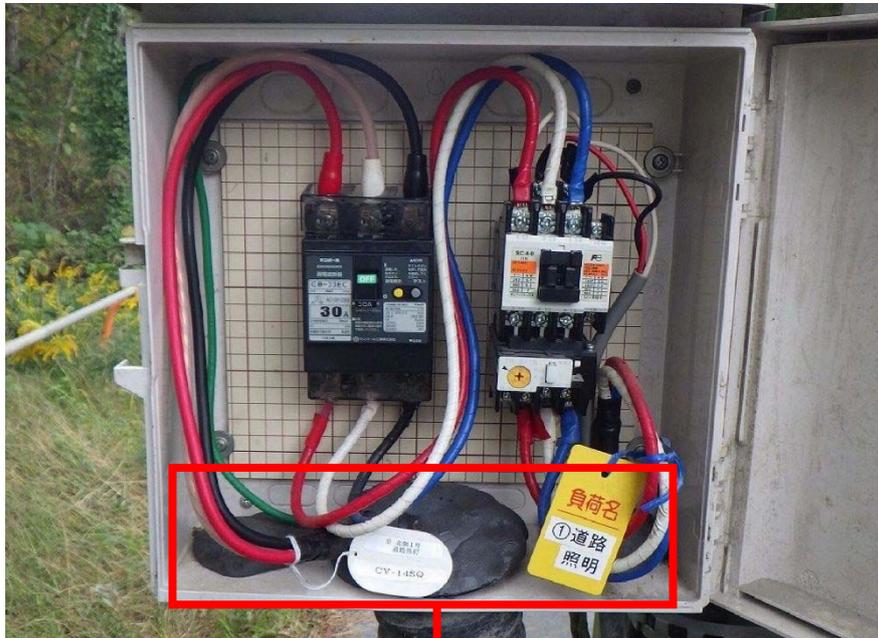
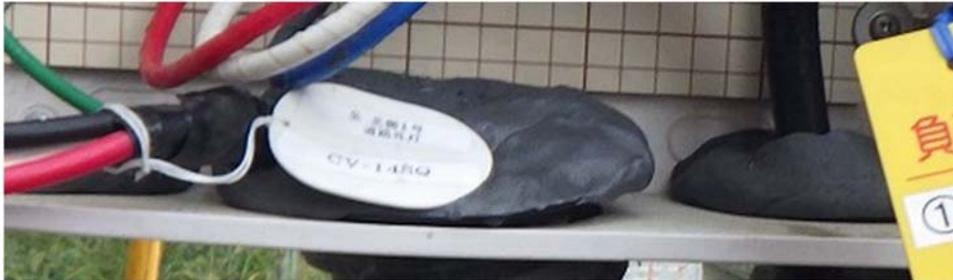
<p style="text-align: center;">↓</p> <div style="border: 1px solid black; padding: 2px; width: fit-content; margin: 0 auto;">電路貫通部シール拡大</div>

小動物やその他の異物の混入確認記録	
目的	当該ブレーカーが設置されている当該照明用電源盤内への小動物やその他の異物混入状況を確認し、当該ブレーカーや電路に影響を与えていないことを確認する。
点検日	2023年11月10日
確認内容	当該照明用電源盤内について、小動物他有意な異物の混入状況を確認する。
確認結果	<p>結果：当該照明用電源盤内を確認した結果、小動物他有意な異物混入は確認されなかった。また、電路貫通部はシールされていることを確認した。</p>

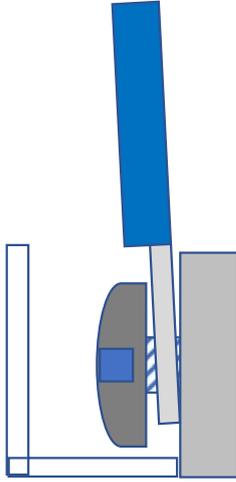
【①当該ブレーカー設置時の当該端子部の接続不良（施工不良）が発生・継続】  
当該ブレーカー設置時に当該端子のネジ締付が不完全な状態となり、当該端子部の接続がゆるんだ状態が継続する状態となった。

①当該ブレードカー設置時の当該端子部の接続不良  
(施工不良)が発生・継続

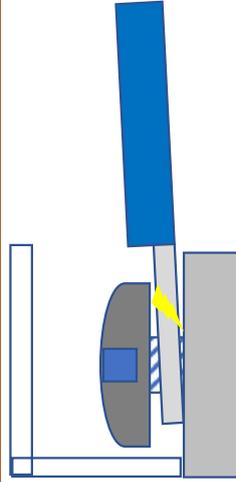
当該端子部の接続がゆるんだ状態で通電するため微小放電が発生した。なお、毎日、当該ブレーカーの入り切りは実施していたものの、微小放電のため気づくことはなかった。

②当該端子部における微小放電の発生

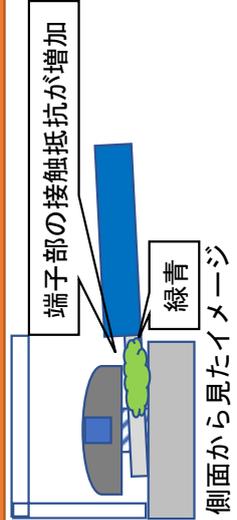
当該端子部で微小放電が継続することにより緑青が発生した。また、緑青部が進行拡大することにより接触抵抗が増加した。

③当該端子部における緑青の発生・進行と緑青による接触抵抗の増加

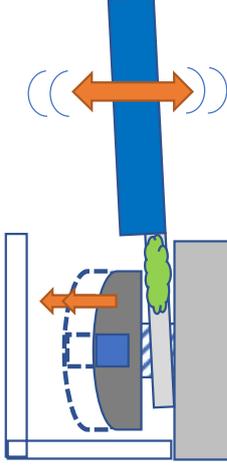
当該端子部は設置当初より不完全なネジ締付状態であり、振動等外的要因でさらにネジがゆるみやすい状態となっていた。このため、毎日、当該ブレーカーを入り切りしていたことによる振動や当該照明用電源盤の扉の開閉に伴う振動等による影響で、当該端子部の接続がゆるんだ状態はさらに拡大していった。

④当該端子部におけるゆるみの拡大

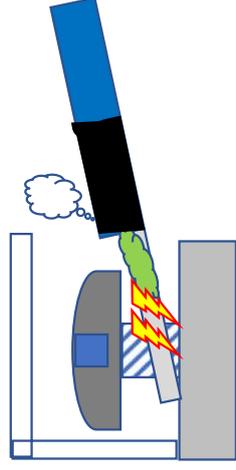
上記③による当該端子部の接触抵抗の増加及び上記④による当該端子部の接続状態のゆるみの拡大が重畳し、当該端子部での放電事象及び発熱事象の拡大による当該ケーブル被覆の変色が拡大していき、最終的に今回の火花発見事象に至った。

⑤当該端子部における放電事象の拡大及び発熱事象の拡大

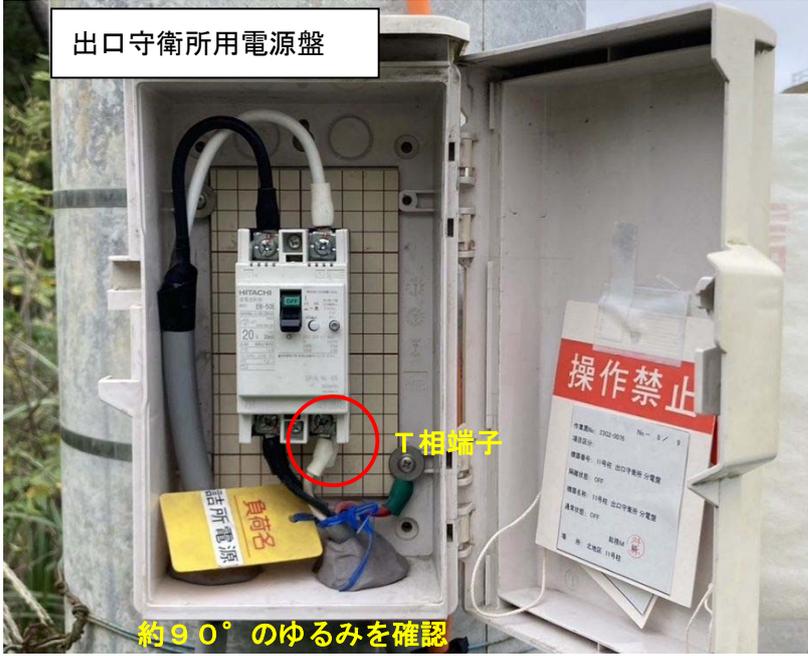
<table><tr> <th></th> <th>端子のゆるみ</th> <th>湿分</th> <th>塵埃</th> <th>異物</th> <th>緑青</th> <th>備考</th> </tr><tr> <td>出口守衛所用電源盤ブレーカー</td> <td>有</td> <td>無</td> <td>無</td> <td>無</td> <td>無</td> <td>※1</td> </tr></table>

<p>出口守衛所用電源盤</p> <p>T相端子</p> <p>約90°のゆるみを確認</p>

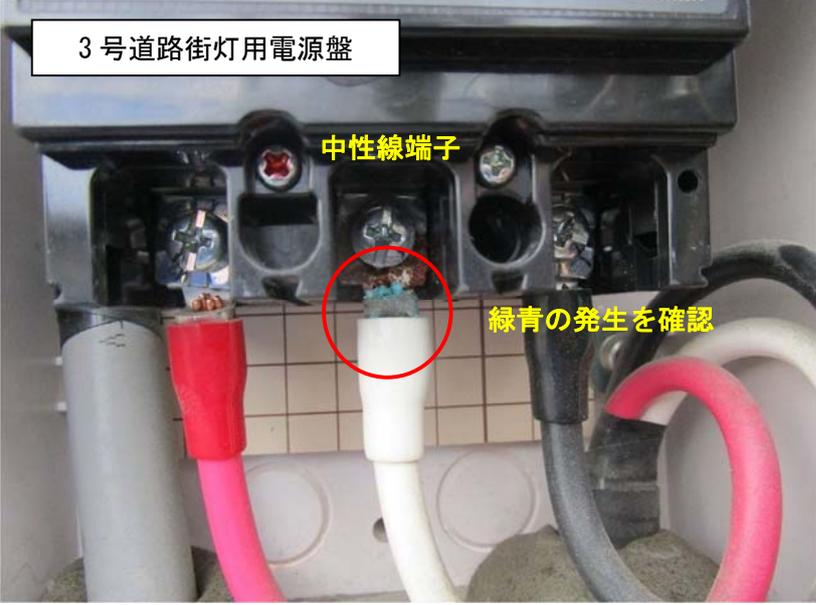
<table><tr> <th></th> <th>端子のゆるみ</th> <th>湿分</th> <th>塵埃</th> <th>異物</th> <th>緑青</th> <th>備考</th> </tr><tr> <td>3号道路 街灯用電源盤ブレーカー</td> <td>無</td> <td>無</td> <td>無</td> <td>無</td> <td>有</td> <td>※2</td> </tr></table>

<p>3号道路街灯用電源盤</p> <p>中性線端子</p> <p>緑青の発生を確認</p>
<p>備考</p>
