## 事故・故障等発生報告書

| 発 生 場 所 | 原子力科学研究所 タンデム加速器建家（管理区域） |
| 件 名 | タンデム加速器建家における焦げ跡の発見について（第 2 報） |

## タンデム加速器建家における焦げ跡の発見について（第2報）

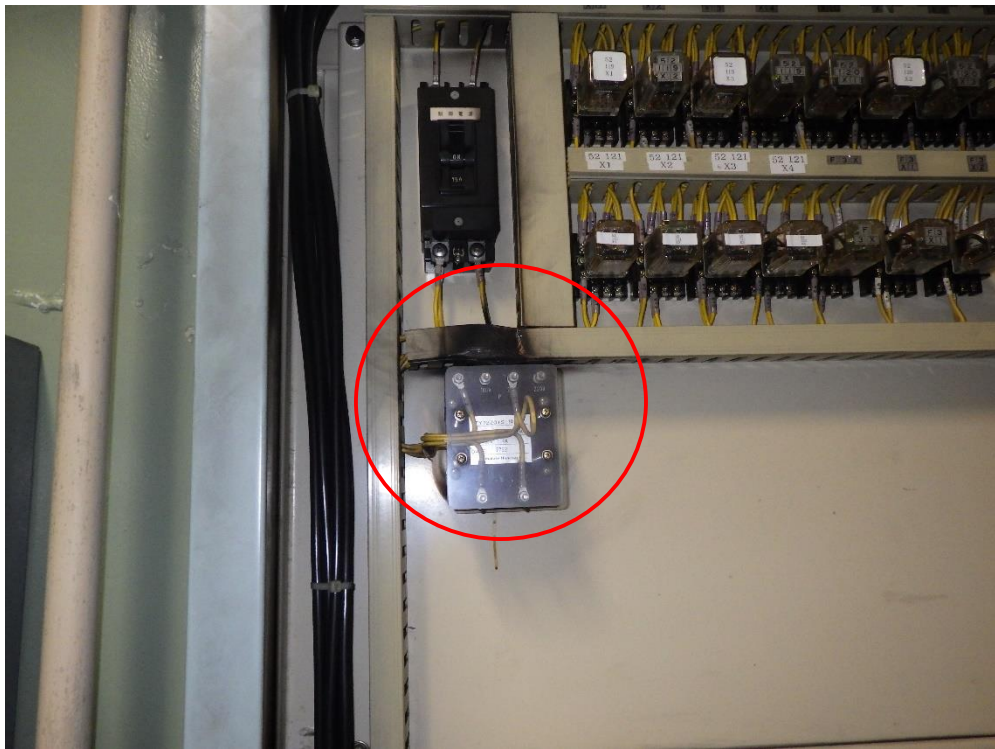
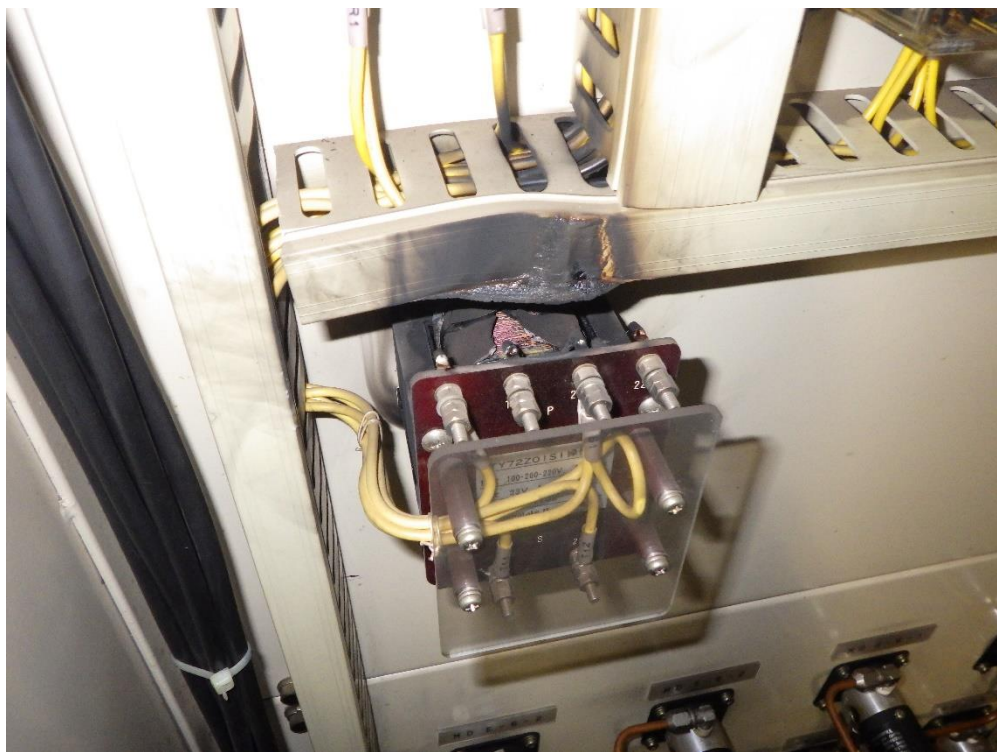
図 4 焦げ跡を確認した変圧器の設置状況

令和6年5月22日（水）12時49分頃、タンデム加速器建家の管理区域内1階で実験を行っていた実験者が異臭を感じたため、施設を管理する職員（以下「職員」という。）に連絡し、職員が建家内を確認したところ、13時15分頃、2階のホット機械室※（図2）にある計装盤（KP-4）内の変圧器周辺に焦げ跡を発見した。13時23分に職員が公設消防へ通報し、到着した公設消防により14時01分に「火災」と判定され、同時刻に「鎮火」が確認された。なお、当日は加速器の運転は行っていなかった。

計装盤（KP-4）は、管理区域の換気空調を行う上で必要となる出入口ダンパ等の開閉制御、給気の温度調節などを行うものである。焦げ跡を確認した変圧器は、計装盤内に設置されており、交流200Vの電源を交流23Vに変換し、空調機の加熱コイルに蒸気を通気する電動弁に電源を供給している。計装盤（KP-4）の外観を図3に、焦げ跡を確認した変圧器の設置状況を図4に、換気空調設備システム系統概念図を図5に、主な機器の仕様を表1に示す。

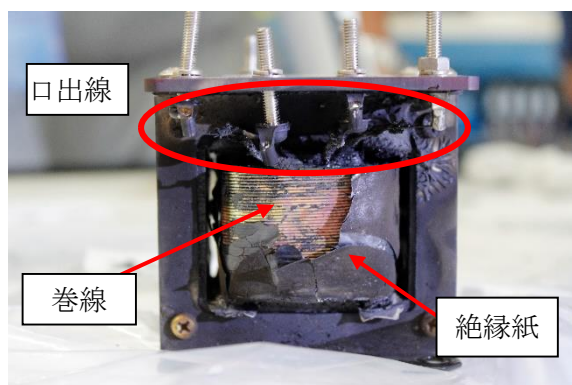
図7 焦げ跡を確認した変圧器（一次端子側）

| 調査対象 | | 調査結果 | |
|---|---|---|---|
| 焦げ跡を<br>確認した<br>変圧器 | 分解前の調査 | <ul style="list-style-type: none"><li>・当該変圧器の分解前の状態を図 7、図 9 に、同型の正常な変圧器を図 8、図 10 に示す。</li><li>・巻線周辺の絶縁紙は炭化し、一部剥離した状態であった。</li><li>・一次側及び二次側の口出し線の被覆に炭化が認められ、テストにより各端子間の導通試験を行った結果、一次側 200V 端子において、配線の断線が確認された。このことから、配線が断線したことにより当該変圧器の電源が遮断され、焼損が停止したものと推定される。</li></ul> | |

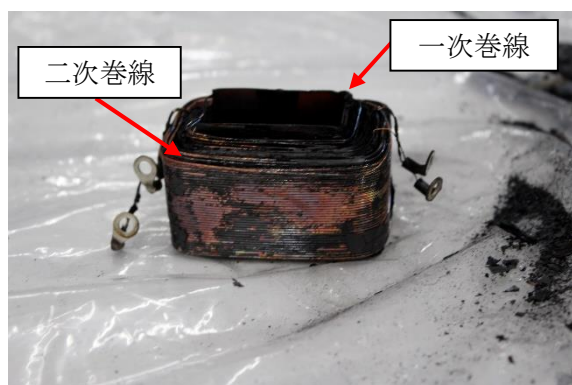
図 11 焦げ跡を確認した変圧器の分解状況（巻線全体）

| 調査対象 | | 調査結果 | |
|---|---|---|---|
| | 分解調査 | 巻線全体 | <ul style="list-style-type: none"><li>・巻線全体に変色が確認され、一次側巻線（内側）と二次側巻線（外側）の間に挟まれている絶縁フィルムと各層間に挟まれている絶縁紙は炭化した状態であった（図 11）。</li></ul> |

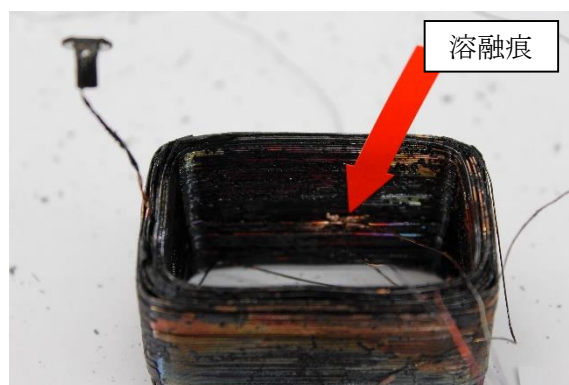
図 12 一次側巻線の熔融痕

| 調査対象 | | 調査結果 | |
|---|---|---|---|
| | | 一次側巻線 | <ul style="list-style-type: none"><li>・中間層において銅線が複数本融着した溶融痕が 2 箇所確認された（図 12、図 13）。それぞれの溶融痕の位置を確認したところ、絶縁紙を挟む形で一方の巻線の溶融痕と他方の巻線の溶融痕が一致することから、絶縁紙や巻線の絶縁被膜の絶縁劣化によりこの隣り合う層の 2 箇所において層間短絡（レイヤーショート）が発生したと考えられる。</li><li>・層間短絡は、当該変圧器が設置後 46 年経過しており、当該変圧器の層間に挟まれている絶縁紙や巻線の絶縁被膜が経年劣化により絶縁低下したため発生したものと考えられる。一般的な変圧器の更新推奨時期は、（一社）日本電機工業会によると設置年数が 20 年を超過したものとなっている。参考として、当該変圧器の層間短絡に係る概念図を図 14 に示す。</li></ul> |

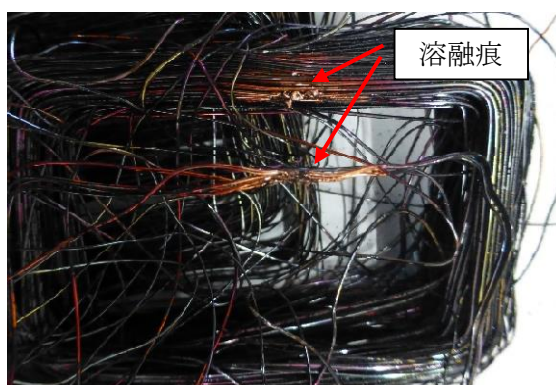
図 13 層間短絡が発生したと考えられる箇所

5. に示す調査結果から、考察される火災発生原因は、焦げ跡を確認した変圧器が設置後46年を経過しているものであることから、経年劣化により巻線内部の絶縁紙や巻線の絶縁被膜が絶縁低下し、層間短絡に至り当該変圧器の一次側巻線間に過電流が流れ、発熱し、発火に至ったと判断する。なお、一般的な変圧器の更新推奨時期は、（一社）日本電機工業会によると設置年数が20年を超過したものとなっている。

焦げ跡を確認した変圧器は撤去し、配線用遮断器、制御リレー、配線、配線用ダクトの更新を行うことにより、計装盤（KP-4）を復旧した（令和6年6月28日（金））。

設置年数が20年を超過しており、温度ヒューズ、電気ヒューズ等により過電流や過熱から変圧器を保護する機能を有していない経年劣化による火災発生が懸念される盤内の低圧変圧器のうち、放射性物質の閉じ込め機能に関連する低圧変圧器については、換気空調運転再開前に更新又は保護機能の付加を実施する。また、その他の同様に経年劣化による火災発生が懸念される低圧変圧器については、令和6年度内にリスト化し、保護機能の付加を含む更新計画を立案した上で、順次更新する。

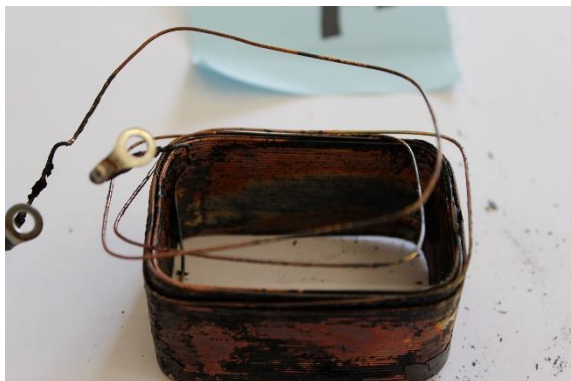
図 15 二次側巻線の状況

| 調査対象 | | 調査結果 | |
|---|---|---|---|
| | | 二次側巻線 | <ul style="list-style-type: none"><li>・全体的に変色は確認されたものの、銅線は全て外すことができ、溶融痕等の異常はなかった（図 15、図 16）。</li></ul> |

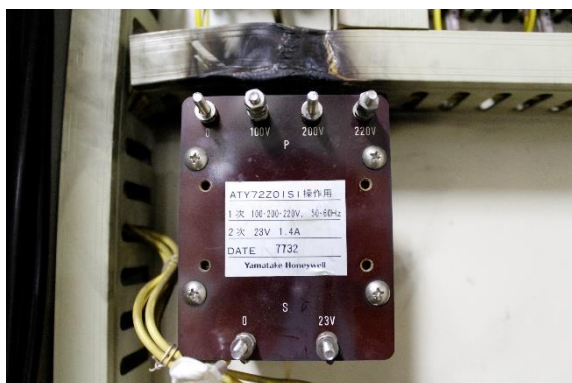
図 17 焦げ跡を確認した変圧器の状態

| 調査対象 | | 調査結果 |
|---|---|---|
| 焦げ跡を確認した変圧器周辺の機器 | 計装盤 (KP-4) 及び<br>上流側電源 (動力制御盤) | <ul style="list-style-type: none"> <li>・ 計装盤 (KP-4) は、常時換気されている環境にあり、粉塵、腐食性ガス、水分侵入等による汚損、腐食はなかった。また、近傍に設置された排風機の振動測定の結果から、有意な振動はないことを確認した。</li> <li>・ 上流側電源 (動力制御盤) において、電圧 (交流 200V) を測定したところ異常はなかった。また、火災発生当日は、電源に影響を与える高周波発生機器等の使用はなく、異常電圧の侵入もなかった。</li> <li>・ 計装盤 (KP-4) 及び上流側電源 (動力制御盤) の配線用遮断器は開放しておらず、当該箇所の短絡及び過電流の発生はなかった。</li> <li>・ 計装盤 (KP-4) 内において、当該変圧器の焼損に伴う受熱による影響と考えられる当該変圧器一次側配線の焦げ、配線ダクトの熔融が確認 (図 17、図 18) された。ただし、当該変圧器の配線接続部の端子に緩みはなく、上流側電源 (動力制御盤) から計装盤 (KP-4) の配線用遮断器に係る配線及び端子についても変色等の異常はなかった。</li> </ul> |

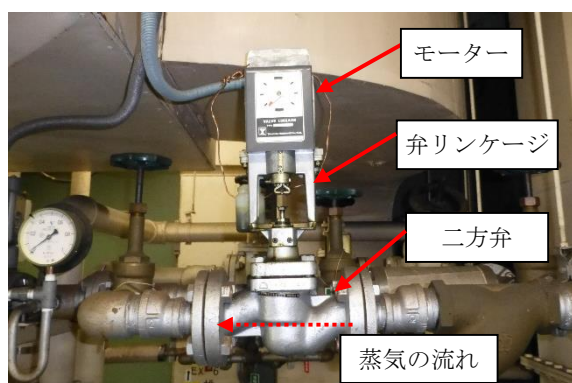
図 19 電動弁の設置状況

| 調査対象 | | 調査結果 |
|---|---|---|
| | 負荷機器 (電動弁) | <ul style="list-style-type: none"> <li>・ 当該変圧器の負荷機器である電動弁は、モーター、二方弁及びこれらを連結する弁リンケージで構成 (図 19) され、温度調節器により部屋の温度を検出し弁の開度を調節するものである。</li> <li>・ 同型の変圧器を用いて模擬回路を構成し、故障していた電動弁の作動確認を行った結果、モーター及び温度調節器が正常に作動しないことを確認したが、当該変圧器の定格電流を超える過電流の発生はなかった。このことから、電動弁及び温度調節器の故障が原因で当該変圧器が焼損したものではないことを確認した。</li> </ul> |
