積水メディカル株式会社における 放射性同位元素の管理区域外への漏えいについて

2022年11月28日

積水メディカル株式会社

創薬支援センター

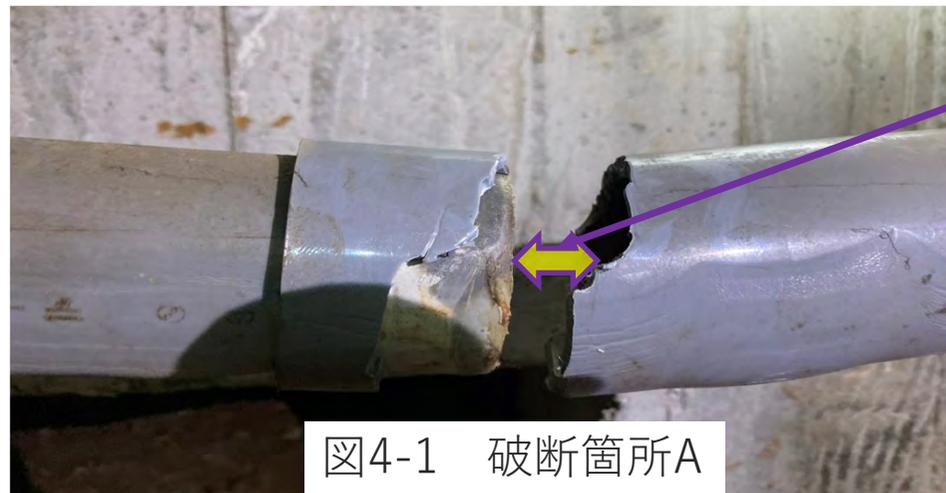
図4-1 破断箇所A

破断箇所A

材質：塩ビ

内径：50φ

厚み：約4mm

排水：実験器具等の
二次洗浄液以降
の排水

内側：1.519 Bq/cm²
(法令値：4Bq/cm²)

結果：①排水管内側に放射能を確認、RI排水管と判断

②RI使用許可申請の書面から1973年使用開始、1975年に使用が終了した排水管であることを確認

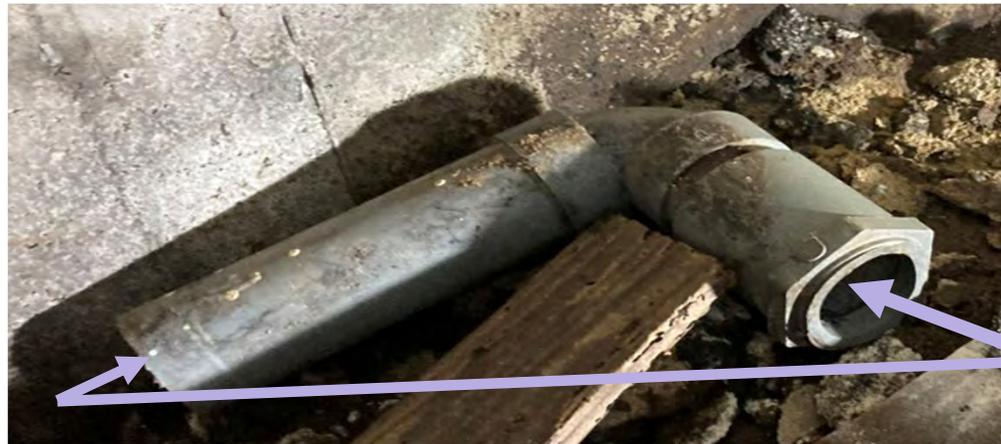
図4-2 脱落箇所B

脱落箇所B

材質：塩ビ

内径：50φ

(鉄管50φと接続)

厚み：約4mm

排水：実験器具等の
二次洗浄液以降
の排水

内側
0.042 Bq/cm²
(法令値：4Bq/cm²)

結果：①排水管内側に放射能を確認、RI排水管と判断

②RI使用許可申請の書面から、1975年から使用されている排水管であることを確認

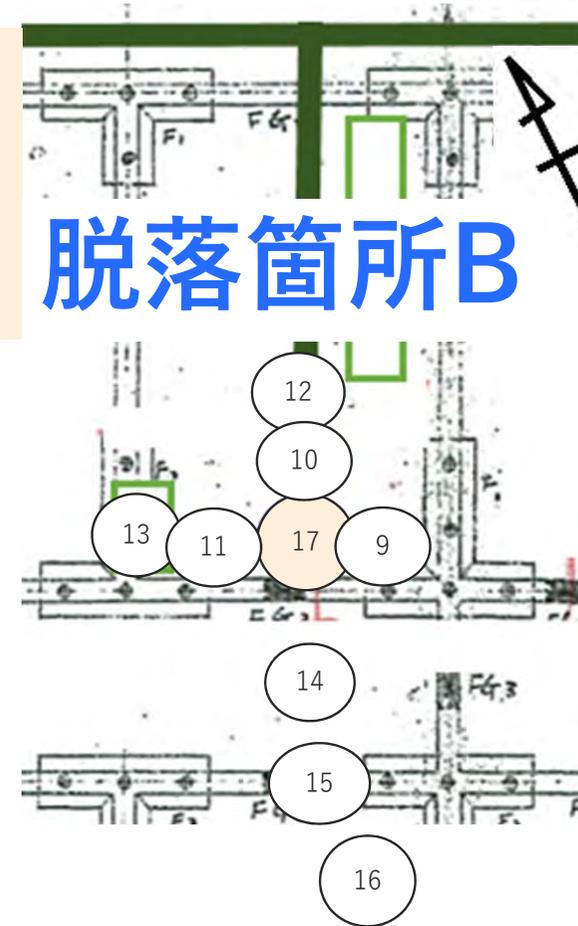
図7-5 脱落箇所B付近の土壌表面測定場所

結果：脱落箇所B付近の土壌で自然界に存在する放射能よりも高値を確認

採取場所	表面密度 (Bq/cm ²)	
	³ H	¹⁴ C
⑨ B東 50 cm	0.015	0.025
⑩ B北 50 cm	0.061	0.076
⑪ B西 50 cm	0.024	0.030
⑫ B北 2 m	0.012	0.010
⑬ B西 2 m	0.080	0.045
⑭ B南 2 m	0.012	0.020
⑮ B南 4 m	0.012	0.011
⑯ 床下侵入口	0.040	0.020
⑰ B直下	0.237	0.113
検出限界値※	0.005	0.009

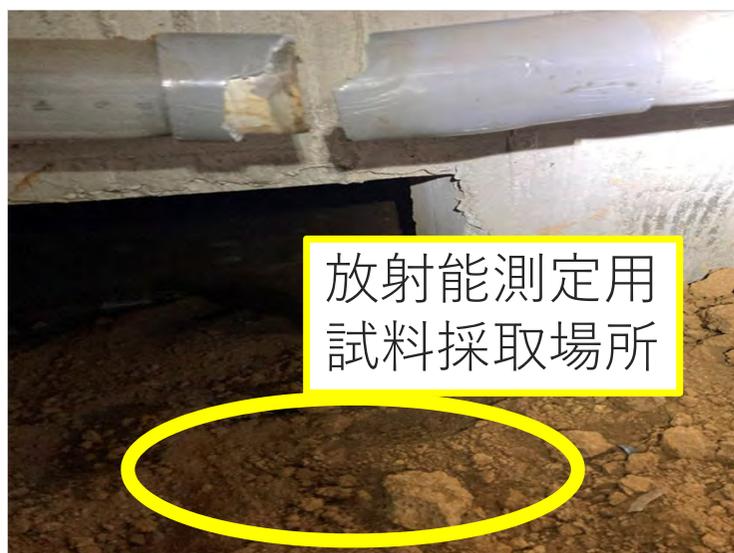
図7-6 破断箇所A直下の土壌

測定核種	放射能濃度 (Bq/g)	
	破断箇所A	検出限界値
^3H	N.D.	1.304
^{14}C	N.D.	0.949

結果：土壌中放射能は検出限界値未満であった

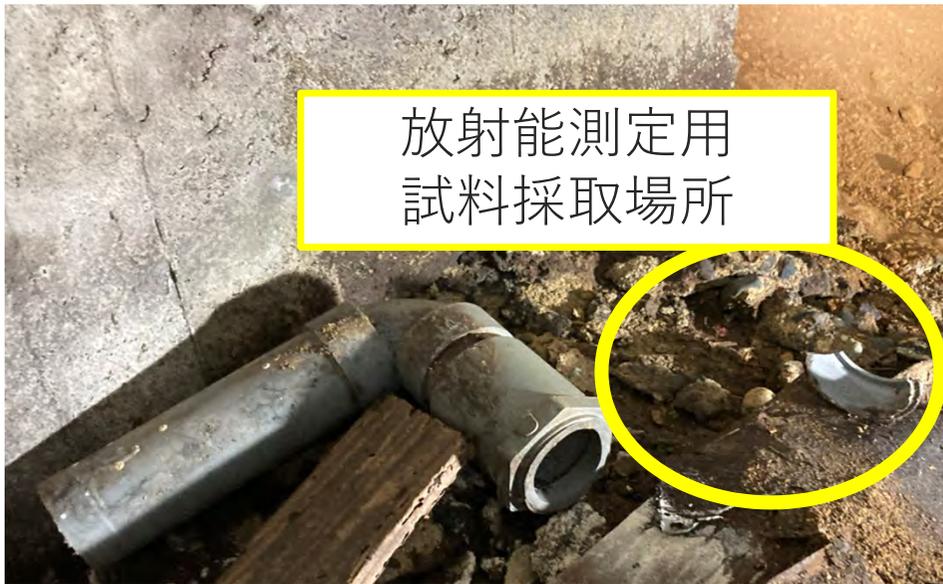
図7-7 脱落箇所B直下の土壌

測定核種	放射能濃度 (Bq/g)	
	脱落箇所B	検出限界値
^3H	56.623	1.304
^{14}C	3.218	0.949

結果：検出限界値以上の放射能を確認

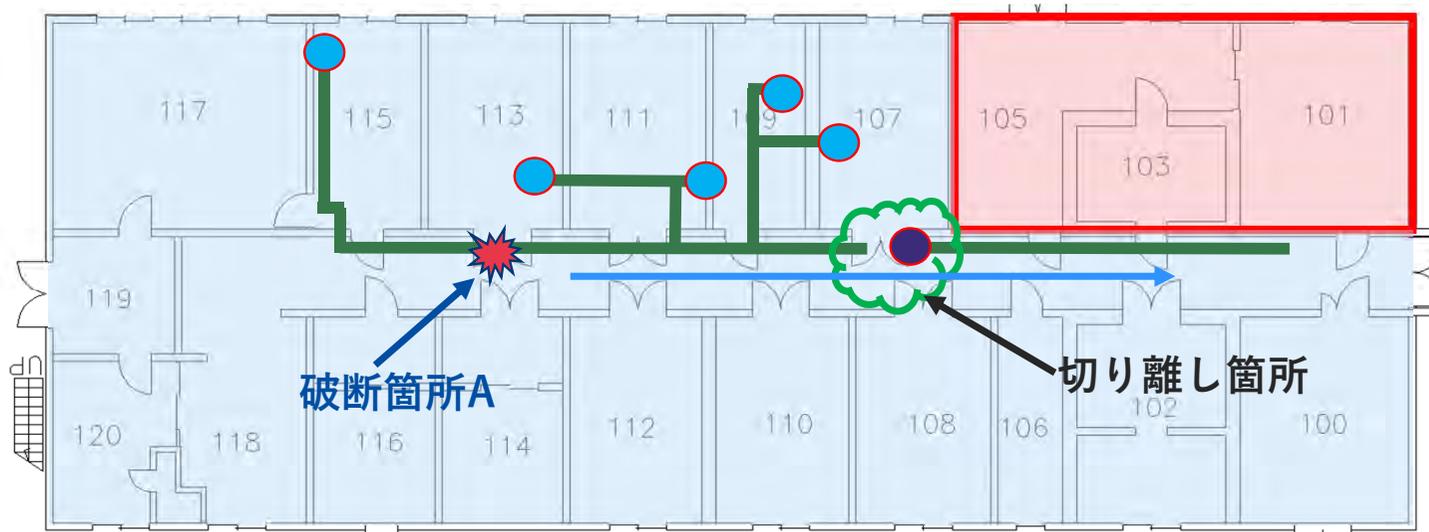
図10-1 第一実験棟床下排水管総点検結果

結果： 目視可能：床下排水管全長の約90%を確認

破断箇所A系統排水管の下流側に切り離し箇所を確認
他は異常無し

目視不可：残り約10%をファイバースコープ（内視鏡）等を用い異常のないことを確認

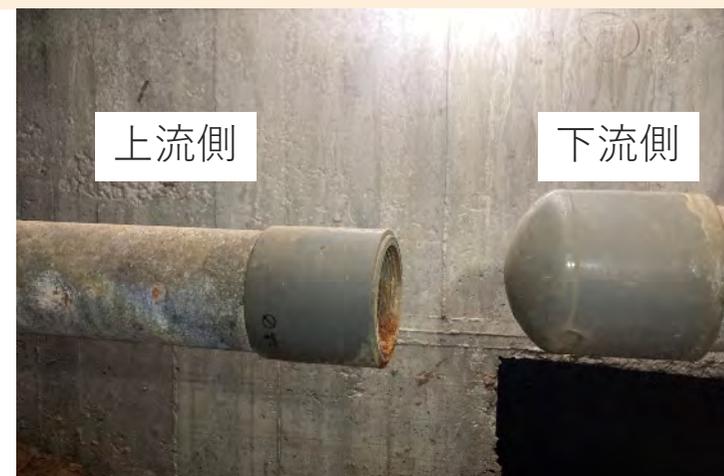
図10-2 破断箇所A排水管系切り離し箇所

破断箇所A排水管系切り離し箇所

材質：鉄

内径：50φ

厚み：約4mm

8月12日に切り離し箇所直下土壌の放射能を測定した結果、放射能は検出限界値未満であった

結果：直下土壌の放射能測定結果より、放射能の漏えいは無いと判断

発見時対応：①破断箇所A排水管系切り離し箇所の養生
②切り離し直下の土壌の放射能を測定

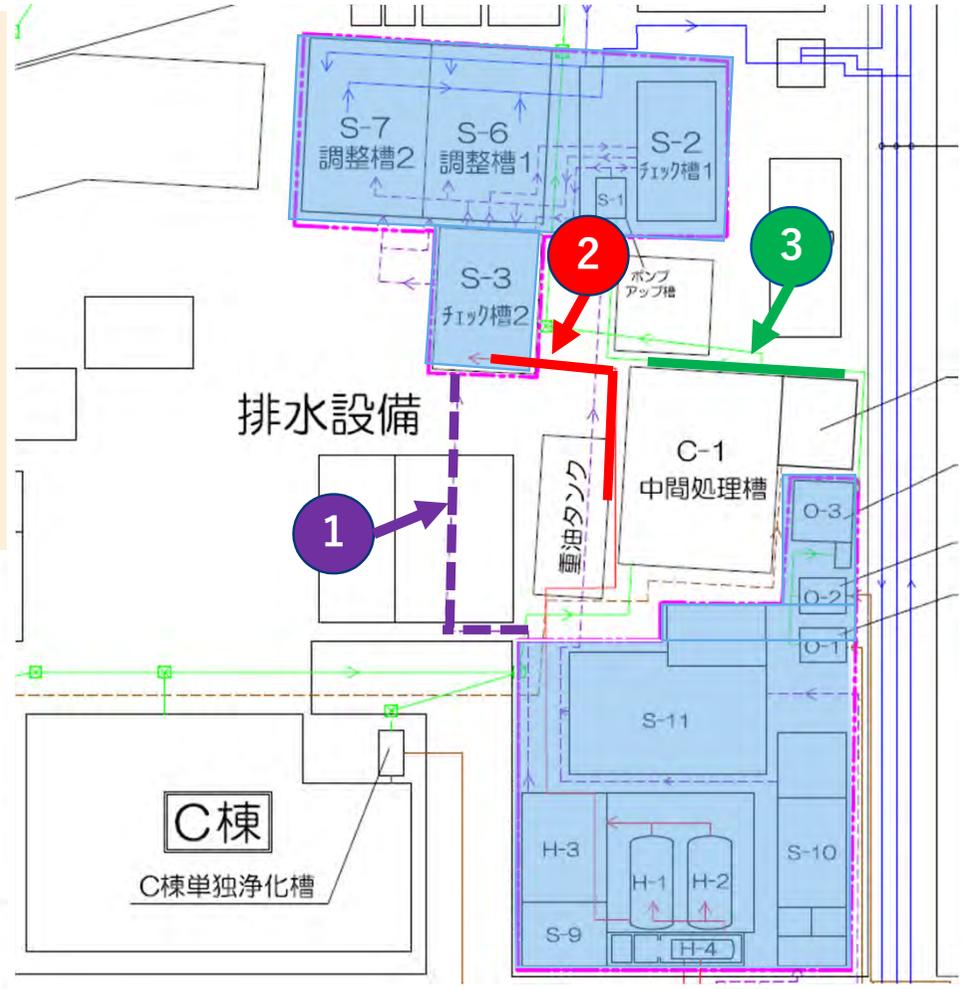
図10-4 排水施設総点検結果

結果： 問題ないことを確認

①～③は埋設のため確認できず
今後検討予定
