事故・故障等発生報告書

発 生 年 月 日	令和5年11月7日 (火)
発 生 場 所	東海第二発電所 モルタル建屋 (非管理区域)
件 名	東海第二発電所 モルタル建屋1階 空気圧縮機からの発煙について (第1報)
状 況 原 因 対 策 環境への影響等	別紙のとおり

東海第二発電所 モルタル建屋1階 空気圧縮機からの発煙について

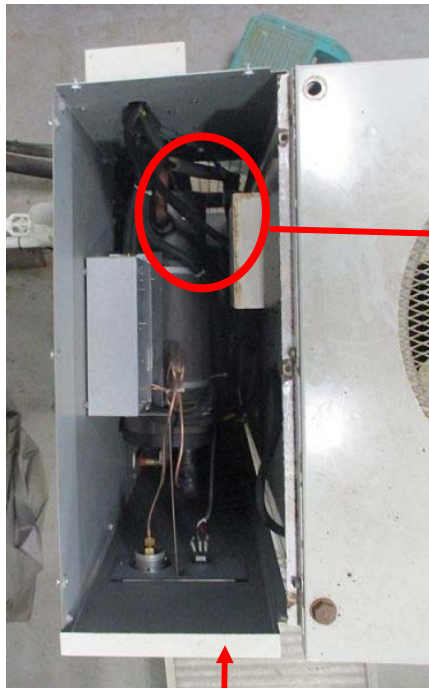
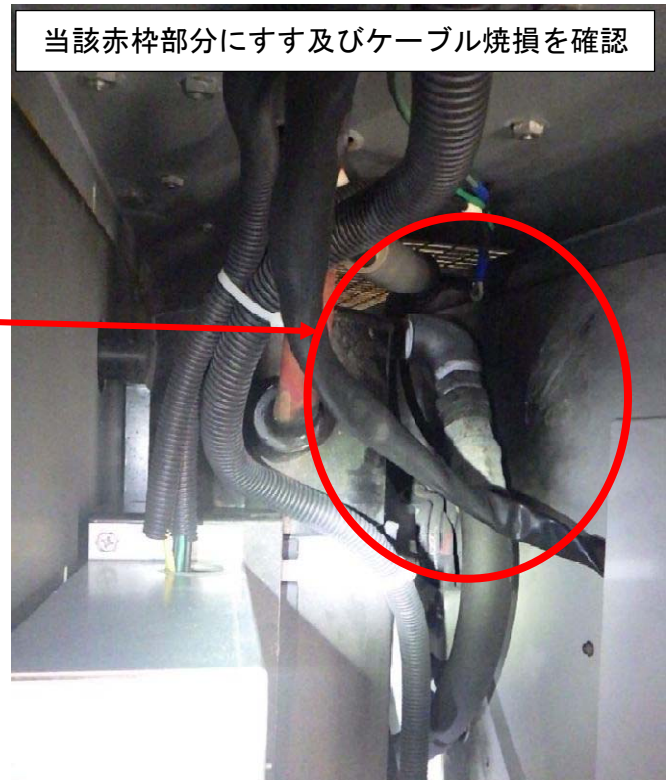
東海第二発電所 モルタル建屋1階 当該空気圧縮機 写真

※5：空気乾燥器部筐体内部にすす及びケーブルの焼損が確認された。

当該空気圧縮機内部（上部から見たところ）

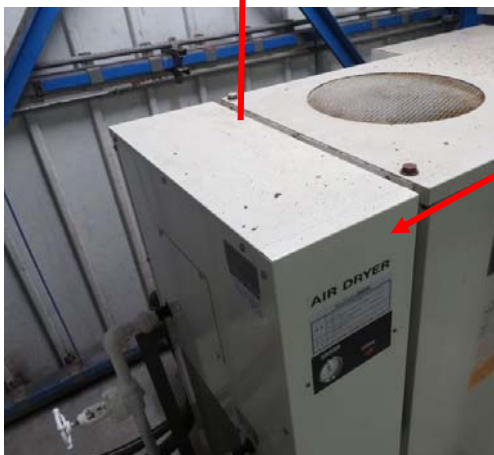
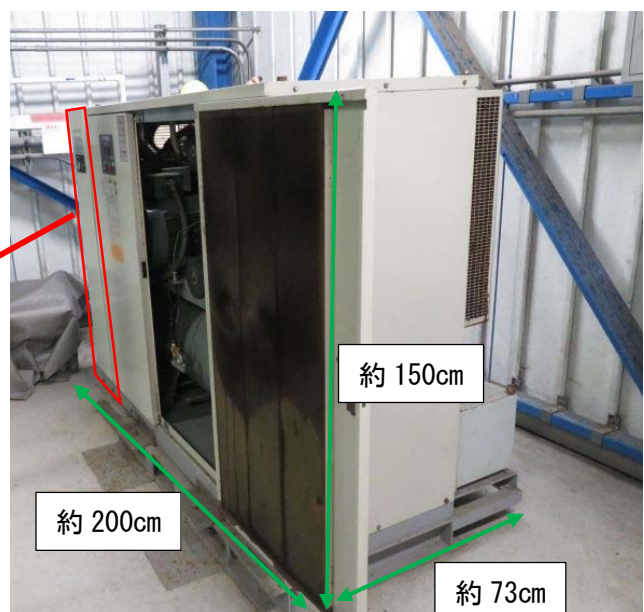
当該空気圧縮機外観

右写真の拡大

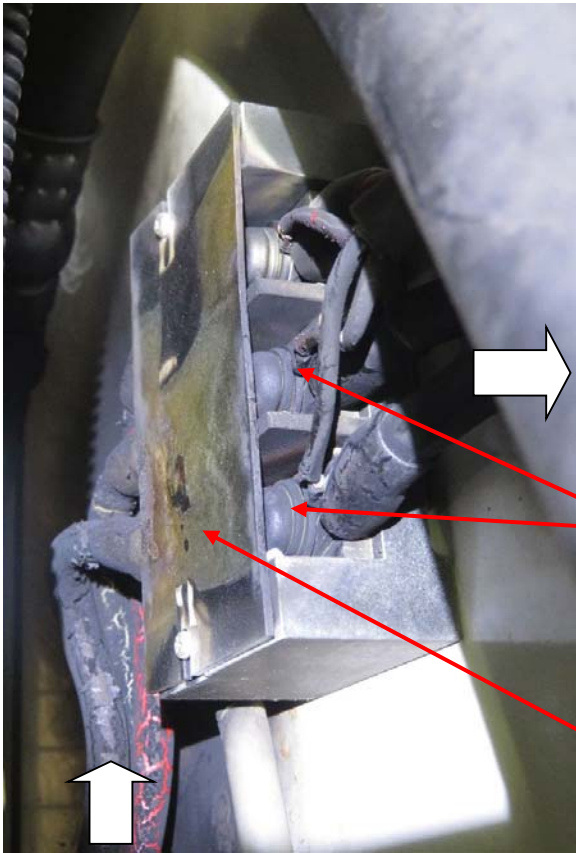
当該ケーブルに接続する端子（以下、「当該端子」）について確認を実施した結果、空気圧縮機側2相の接続ボルトに変色（黒色化）が確認され、端子台カバーについても変色が確認された。

</div> <p style="text-align: center;">電源より 当該端子拡大図</p> <p>結果：当該端子について確認を実施した結果、空気圧縮機側2相の接続ボルトに変色（黒色化）が確認され、端子台カバーについても変色が確認された。</p>
備 考
