東海第二発電所

鋼製防護壁工事において確認された事象について

2023年12月1日

日本原子力発電株式会社

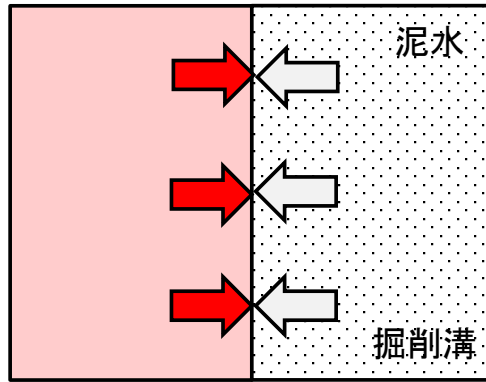
掘削面（溝壁）は泥水の水圧により変形が抑制されている。

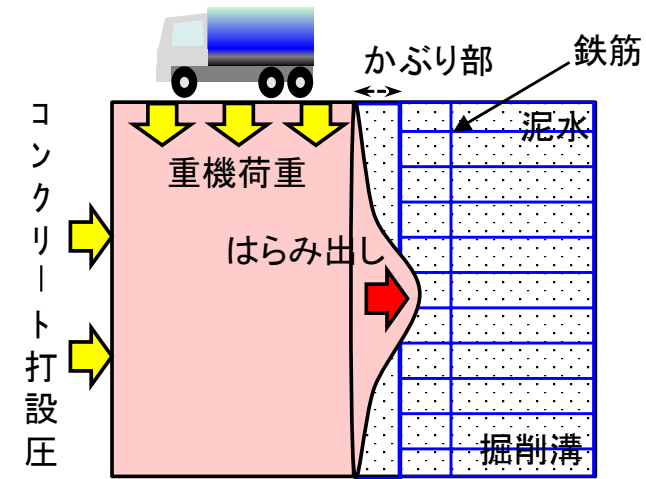
施工時の荷重により、地盤が押され掘削面（溝壁）が泥水側変形する（はらみ出す）。

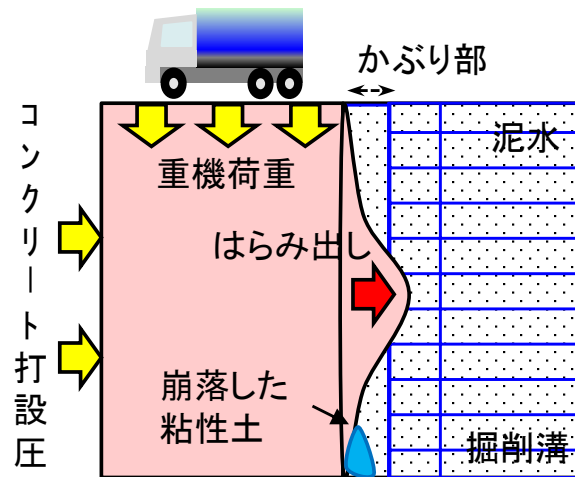
はらみ出しが継続し、その一部の土塊が下方に崩落し、土砂として堆積する。

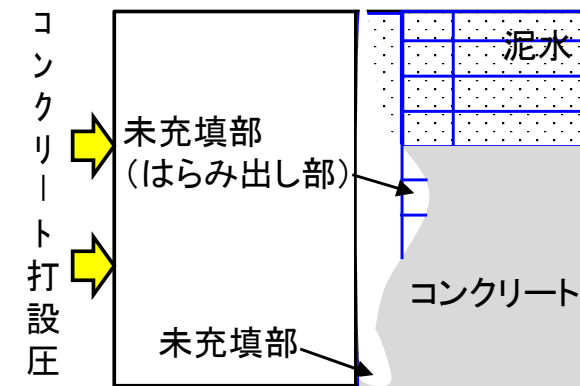
コンクリートの未充填は、東西南北の各面の剛結継手部※¹の区画（標高-10m～標高-46m）で確認し、一部には鉄筋の露出が認められた（P11の図中の⑮）。コンクリートの未充填により、未充填部の壁面位置は設計上の壁面位置に対して平均で約19cm、最大で約29cm不足していた。

また、コンクリートの未充填部には堆積物（粘性土）が確認された。

はらみ出し及び崩落・堆積した土砂がかぶり部に居残りコンクリートで置き換わらず未充填部が生成される。

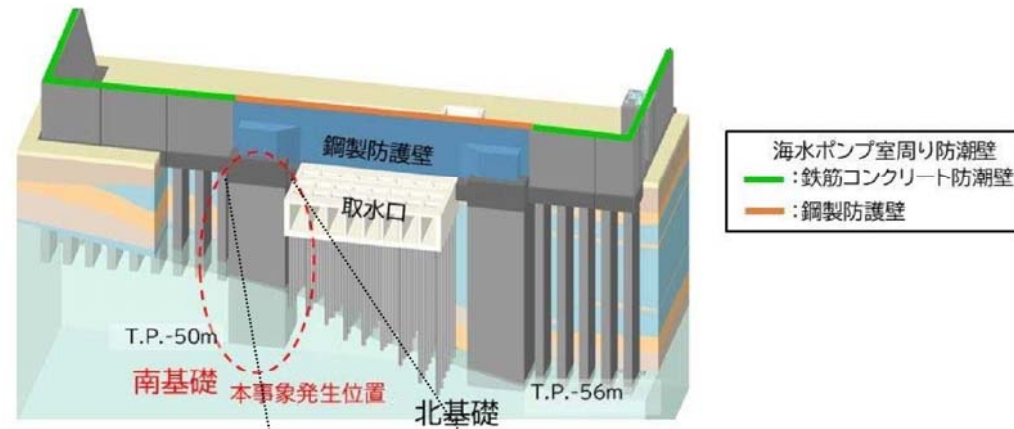
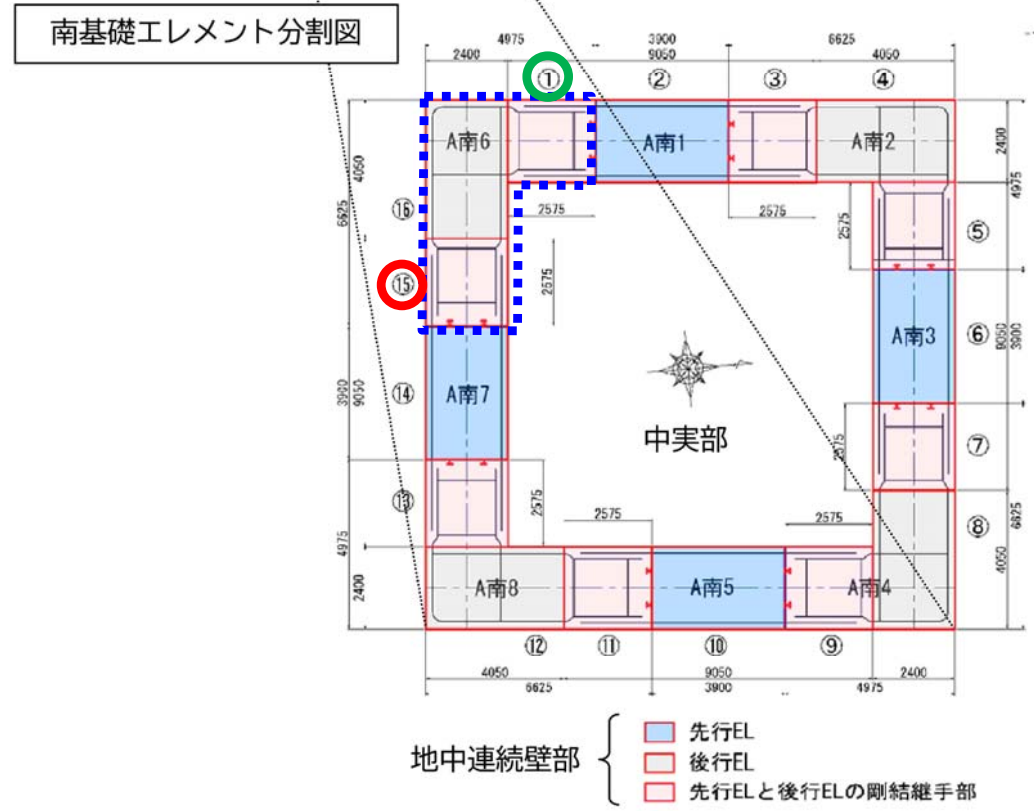
(3) 南基礎事象発生位置図

鉄筋の変形等は南西角の南面と西面(A南6)にて確認した。南面では剛結継手部(P11の図中の⑮)の最上部～標高約-30mの先行エレメントの水平鉄筋、標高約-30m～標高約-40mの後行エレメントの水平鉄筋において変形・損傷が生じていた。西面では剛結継手部(P11の図中の①)の標高約-25m～標高約-42mの先行エレメントの水平鉄筋に変形が生じていた。

- ・剛結継手部(P11の図中の⑮)において、先行エレメントの鉄筋の建込み後に流入した土砂等の撤去作業を行った際に、既に設置していた鉄筋等に土砂等の撤去器具(ハンマー グラブ※³等)が接触し、同鉄筋等を変形させた。
- ・後行エレメントの鉄筋の建込み時において前記の変形部への対策は施していたものの、対策の一部に隙間があり、そこから当該変形部が後行エレメントの鉄筋に干渉し、先行エレメント及び後行エレメントの水平鉄筋が損傷に至った。

地中連続壁の表面で発見されたコンクリート未充填及び鉄筋変形については、その部分がないもの（薄くした状態）とし安全側に評価を行い、設計上影響を及ぼす部分を中実部の鉄筋を増やすことで補強し対応できると考えている。
