事故・故障等発生報告書

| 件名 | 東海発電所・東海第二発電所 監視所内電気ストーブ電源コードの焦げ跡の確認について(第2報) |

東海発電所・東海第二発電所
監視所内電気ストーブ電源コードの焦げ跡の確認について

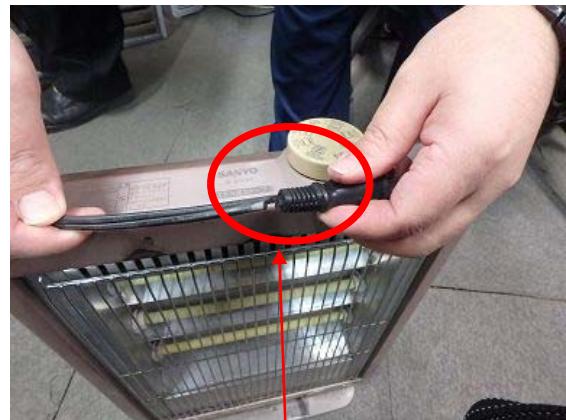
東海発電所・東海第二発電所 監視所内で確認された当該電源コードの状況

東海発電所は廃止措置中、東海第二発電所は第25回定期事業者検査中のところ、2023年2月8日14時46分頃、監視業務を行っていた委託警備員が監視所内の電気ストーブ（以下、「当該ストーブ」という）のスイッチを投入した際、当該ストーブの電源コード（以下、「当該電源コード」という）のコンセントプラグを差し込んでいるコンセント付近から煙と焦げ臭いにおいらしきものを確認した。このため、コンセントから当該電源コードのコンセントプラグを直ちに引き抜き確認したところ、当該電源コードに焦げ跡らしきものを確認した。これを受け、14時48分に監視所より公設消防に通報（覚知時刻14時48分）した。また、自衛消防隊は14時57分に出動した。

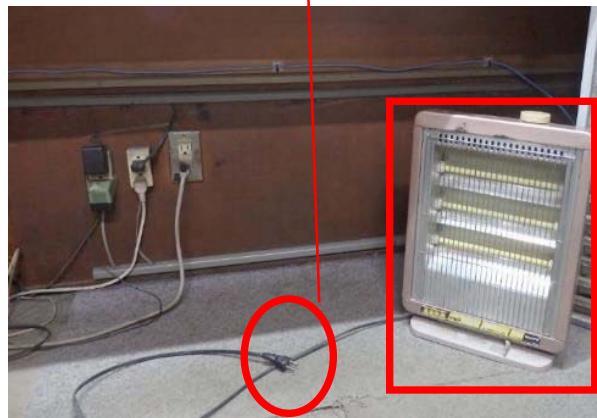
当該電源コード

- ・コンセントプラグ根元部に約4mmの損傷を確認した。また、損傷部脇に焦げ跡らしきもの（変色部位）を確認した。
- ・当該電源コード損傷部近傍の被覆に外部からの長時間の過熱（当該ストーブによる加熱等）による熱変形は見られなかった。
- ・電源コードにキンク^{*3}がある場合、断線や過熱の要因になるが、当該電源コードには損傷部周辺にキンクは無かった。

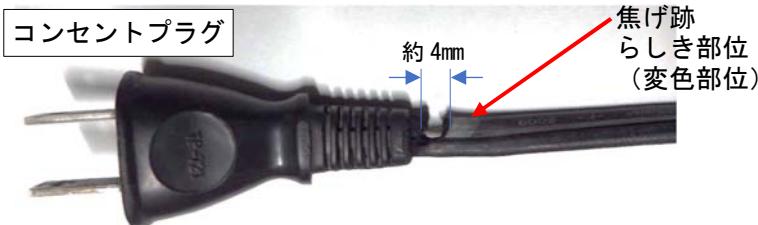
| 当該電源コードの外観点検 | |

以上より、当該電源コードが外部から長時間過熱された可能性は低く、導線の発熱により短時間で事象が進展した可能性が高い。

以上より、当該電源コードには許容電流を超える過電流の通電による被覆の劣化は認められないものの、当該電源コードの被覆表面にこすれ、ささくれが認められることから、当該電源コードに局部的な外力が加わった可能性がある。

| 当該電源コードの外観点検 | |
|---|---|
| 確認結果 | <p>【損傷部】</p> <ul style="list-style-type: none"> コンセントプラグ根元部から約4mmの損傷を確認。また、当該電源コード損傷部近傍の被覆に外部からの長時間の過熱（当該ストーブによる加熱等）による熱変形は見られなかった。 当該電源コード損傷部周辺にキンク※は無かった。 <p>以上より、当該電源コードが外部から長時間過熱された可能性は低く、導線の発熱により短時間で事象が進展した可能性が高い。</p> <p>※：キンクとは、電線を途中に輪ができた状態で引っ張ることにより生じたひもの結び目のようなものである。また、キンクが発生した場合、引張強度が低下するおそれがある。</p> <p>【健全部】</p> <ul style="list-style-type: none"> 当該電源コードの被覆に硬化やひび割れは認められず、電源コード自体の柔軟性は維持されていた。また、被覆表面に、こすれ、ささくれが認められた。 <p>以上より、当該電源コードには許容電流を超える過電流の通電による被覆の劣化は認められないものの、当該電源コードの被覆表面にこすれ、ささくれが認められることから、当該電源コードに局部的な外力が加わった可能性がある。</p> |

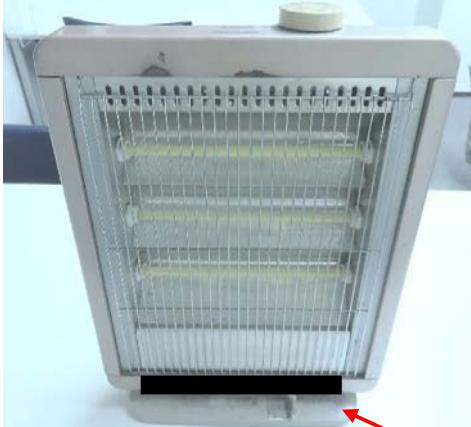
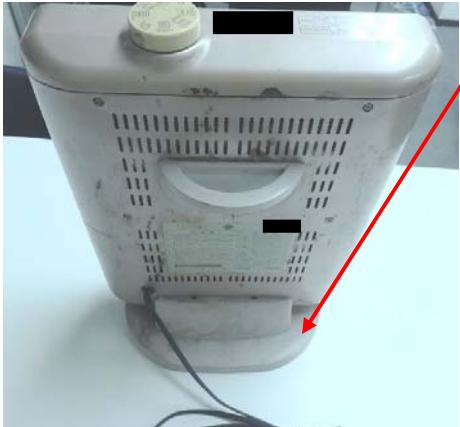
| 当該ストーブ本体の外観点検 | |

| 当該ストーブ本体の外観点検 | |
|---|--|
| 確認結果 | <p>当該ストーブ（前面）</p> <p>当該ストーブ（裏面）</p> <p>台座</p> <p>当該ストーブには経年使用によるキズ、台座との接続部に若干のガタつきが認められたが、当該電源コードの損傷に影響を与えるような不具合は認められなかった。</p> |

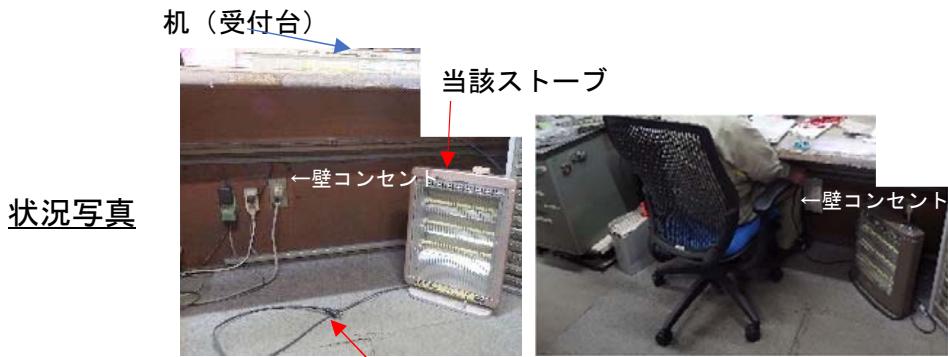
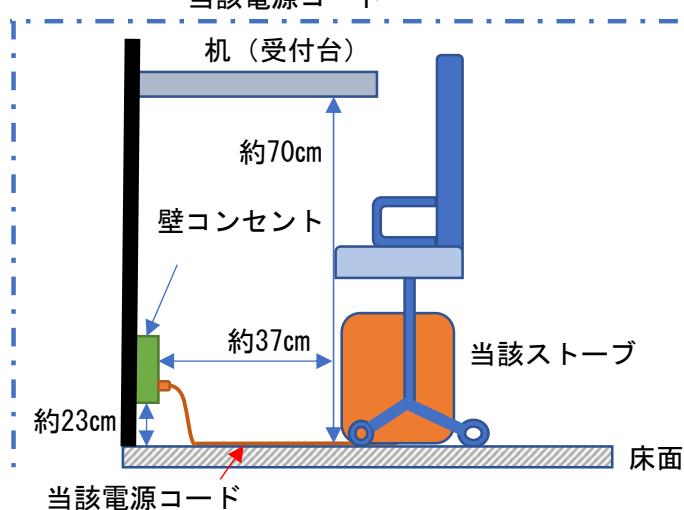
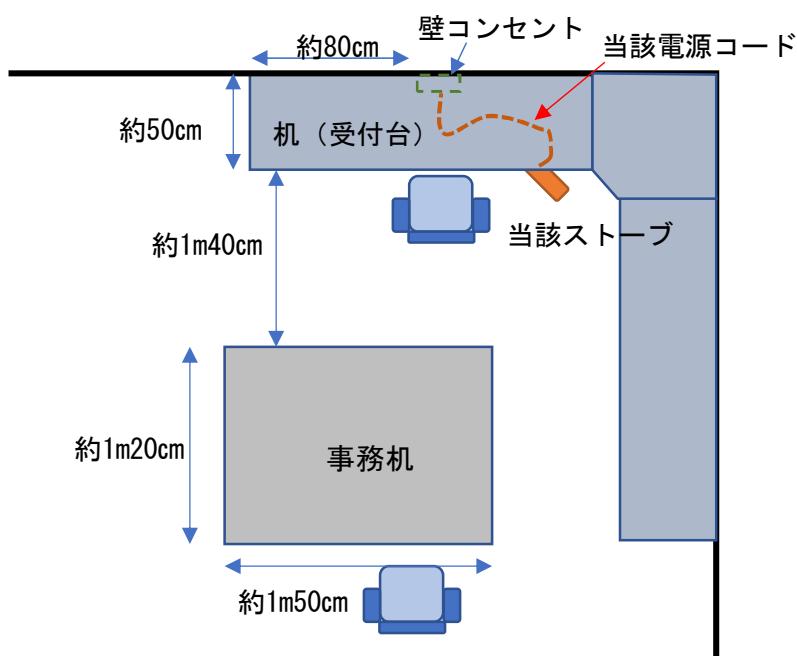
監視所内の机配置と当該ストーブの配置

このため、当該ストーブの移動、警備員の足や椅子のキャスターでの「踏みつけ」「ぶつけ」「引っ掛け」等により、当該電源コードやコンセントプラグに局部的な外力が加えられた可能性がある。

当該電源コードのコンセントプラグは机（受付台）下に設置された壁コンセントに接続され、当該電源コードに損傷防止用の保護カバーやズレ防止用の養生テープによる保護はなく、監視員の足や椅子のキャスターでの「踏みつけ」「ぶつけ」「引っ掛け」等により、当該電源コードやコンセントプラグに局部的な外力が加えられた可能性がある。

机下等の床面に設置した電源コード等、無意識に「踏みつけ」「ぶつけ」「引っ掛け」をしてしまう可能性のある箇所について保護カバーの設置又はテープによる養生を実施する。

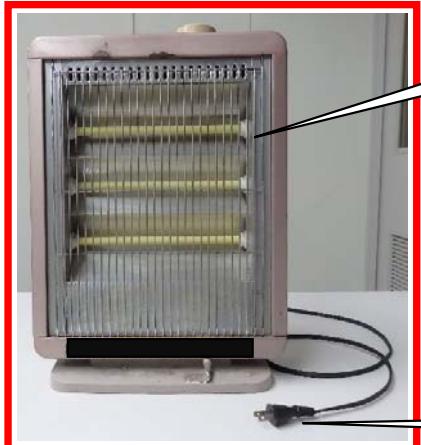
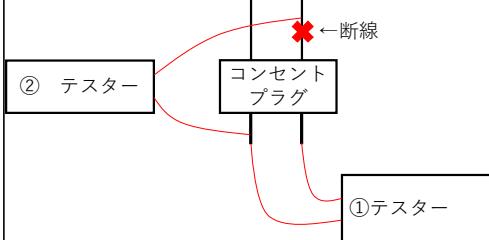
① 当該電源コードの電気的点検

当該電源コードの短絡は無かったが、導線2本のうち1本のみが断線していることを確認した。また、当該電源コードの断線部以外は健全であることを確認するために、電気ヒータ回路を含む健全部の抵抗測定を行った結果、約 27Ω （計算値約 28Ω ）と問題無かった。

① プラグ間の抵抗値：無限大(断線)
 ② 断線部 - プラグの抵抗値（電気ヒータ回路）
 350Wモード：27.3Ω
 参考（計算値） $R = V/I = 100/3.5 \approx 28.6\Omega$
 700Wモード：14.1Ω
 参考（計算値） $R = V/I = 100/7.0 \approx 14.3\Omega$
 1050Wモード：9.5Ω
 参考（計算値） $R = V/I = 100/10.5 \approx 9.5\Omega$

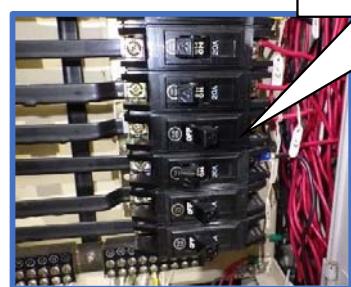
② 監視所コンセント側の点検

当該ストーブが接続されていた監視所内壁コンセントに対して、電気回路の絶縁抵抗測定を行い、異常が無いことを確認した。

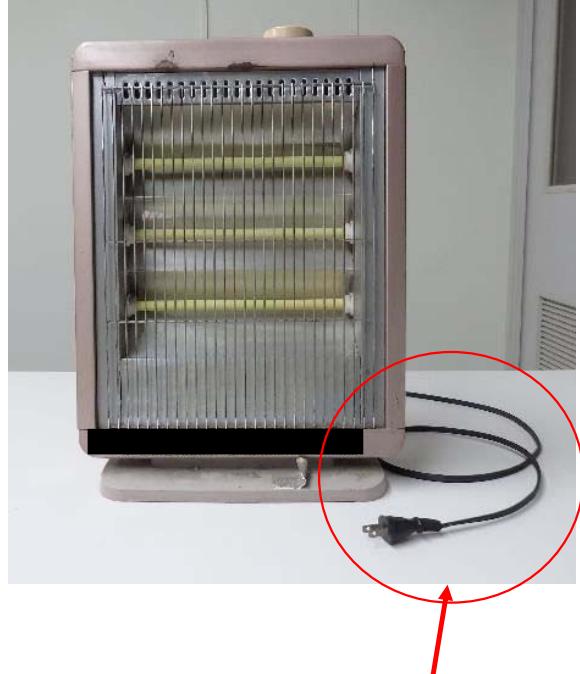
| 経年劣化 | |

| 経年劣化 | |
|---|---|
| 確認結果 | <p>当該ストーブは2009年製であり、10年以上使用してきているものの損傷部周りの被覆に硬化やひび等経年使用に伴う劣化は確認されていないことから経年劣化による当該電源コードの損傷は考え難い。</p> <p>当該ストーブ外観</p> <p>当該電源コード損傷部周りの被覆に硬化やひび等経年使用に伴う劣化なし</p> |

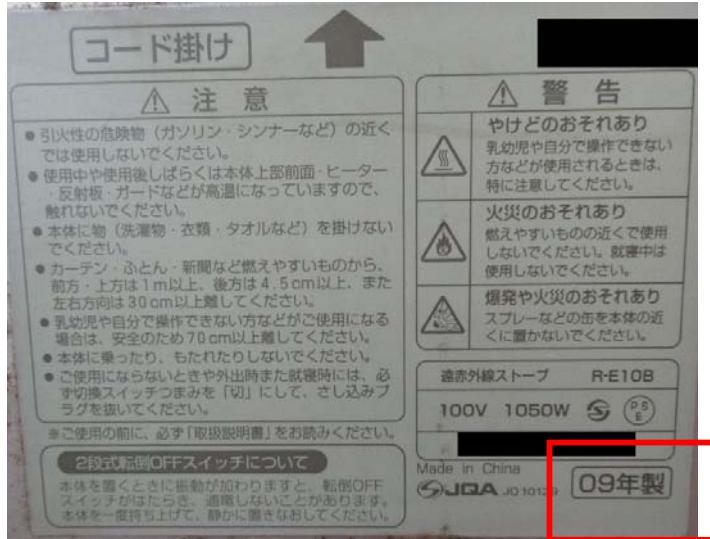
| 製造不良 | |

| 製造不良 | |
|---|--|
| 確認結果 | <p>当該ストーブは2009年製であり、冬場のみ使用している。 2022年度は11月より使用しているが、以降約3か月の使用実績があり、この間に異常は確認されなかった。</p> <p>当該ストーブは、これまで10年以上使用してきており初期不良も無かったことから、製造不良による当該電源コードの損傷は考え難い。</p> |

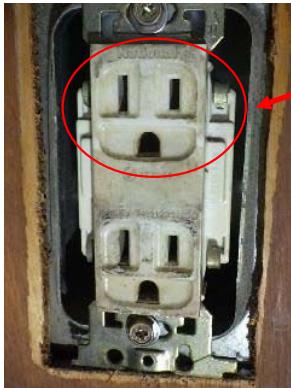
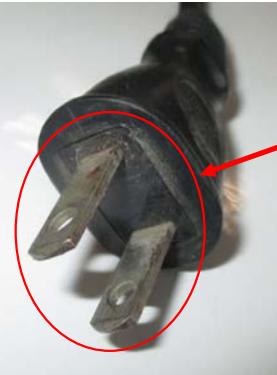
| 過電流 | |

| 過電流 | |
|---|--|
| 確認結果 | <p>本事象発生時に上流側NFB(ノーヒューズブレーカー:配線用しゃ断器)の動作が無かったこと、給電していたコンセントの通電部に過電流に伴う変色等が見受けられなかったことから、過電流による当該電源コードの損傷は考え難い。</p> <p>コンセント外観（カバーを外した状態）</p> <p>当該ストーブのコンセント使用箇所 変色等の過電流が流れた形跡なし</p> <p>コンセントプラグ外観</p> <p>コンセントプラグ通電部 変色等の過電流が流れた形跡なし</p> |

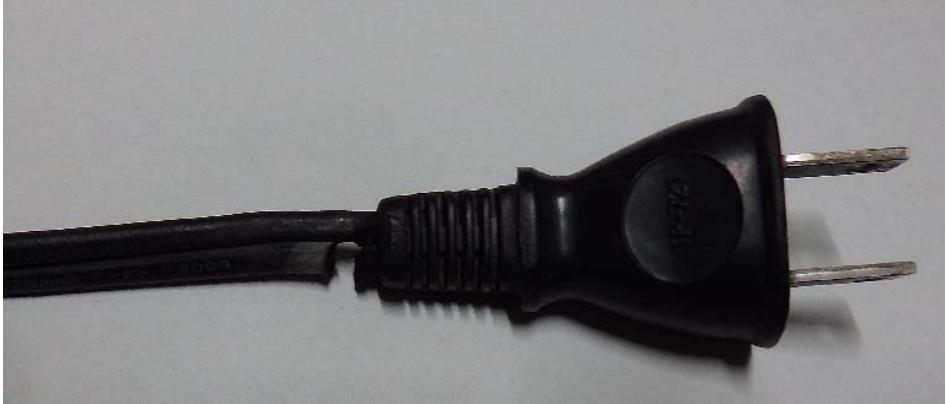
| コンセントプラグの変形 | |

| コンセントプラグの変形 | |
|---|---|
| 確認結果 | <p>当該電源コードのコンセントを確認したところ、有意な変形及び破損はなく、 本事象の要因になることは考え難い。</p> <p>○当該電源コードのコンセント 　　プラグ：変形及び破損なし</p> |

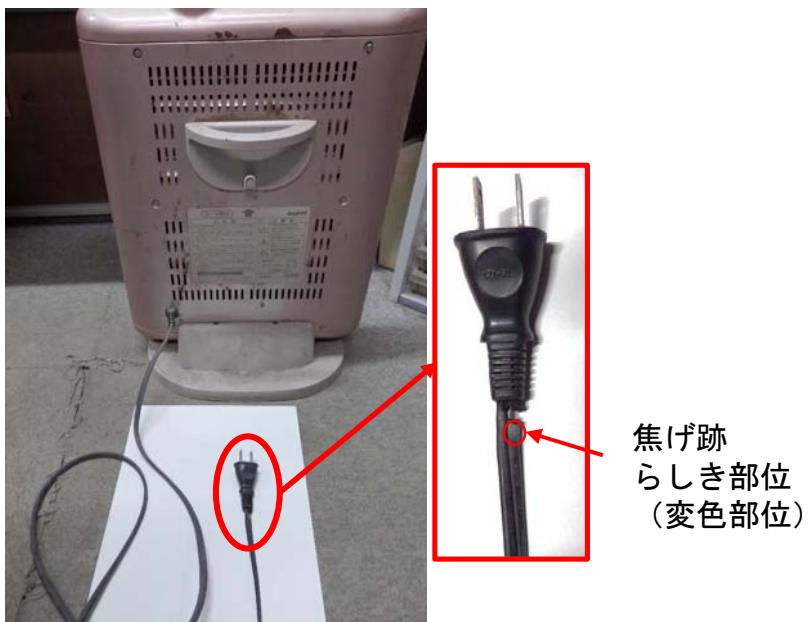
当該電源コードからの焦げ跡らしきものの発生メカニズム

上記①の状態が長年継続されることによりコンセントプラグ根元部被覆の傷部分の導線（素線）が部分的に断線し、これが繰り返されることにより徐々に断線部分が増加し、導通部分の面積が徐々に減少していった。

事象発生時の当該ストーブの電源を入れる前の段階で、コンセントプラグ根元部に何らかの外力が加わり更に断線が進行した。その状態で当該ストーブの電源を入れたため、断線の進行に伴い導通面積が減少した導線部に電流が集中して流れたことにより、急速に過熱し被覆部が発煙、損傷した。

健全な状態の電源コード

①何らかの理由で電源コードに傷が発生した。

②電源コードの傷の部分に外力が加わり導線の断面積が減少した。

③事象発生直前、通電により導線部に電流が集中して流れることにより急速に過熱した。

④急速な過熱により被覆部が発煙、損傷した。

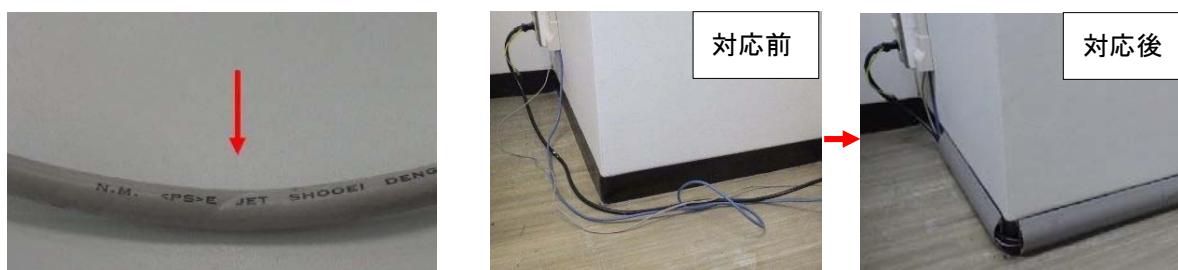
養生無の対応状況の例

異常有：1本

プリンター電源コードに圧痕を確認

上記「①追加点検その1の結果」で保護カバー又はテープ養生がされていない電源コードについては保護カバー又はテープ養生を実施した。また、「②追加点検その2の結果」で保護カバー又はテープ養生がされていな

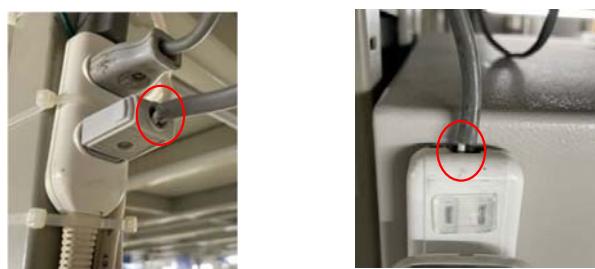
*：床面配線ではないが今回追加検査において見つけた不具合

（電線が見えており使用禁止とした）
