事故・故障等発生報告書

積水メディカル株式会社における放射性同位元素の管理区域外への漏えいについて
(第1報)

2022年8月15日
積水メディカル株式会社
創薬支援センター

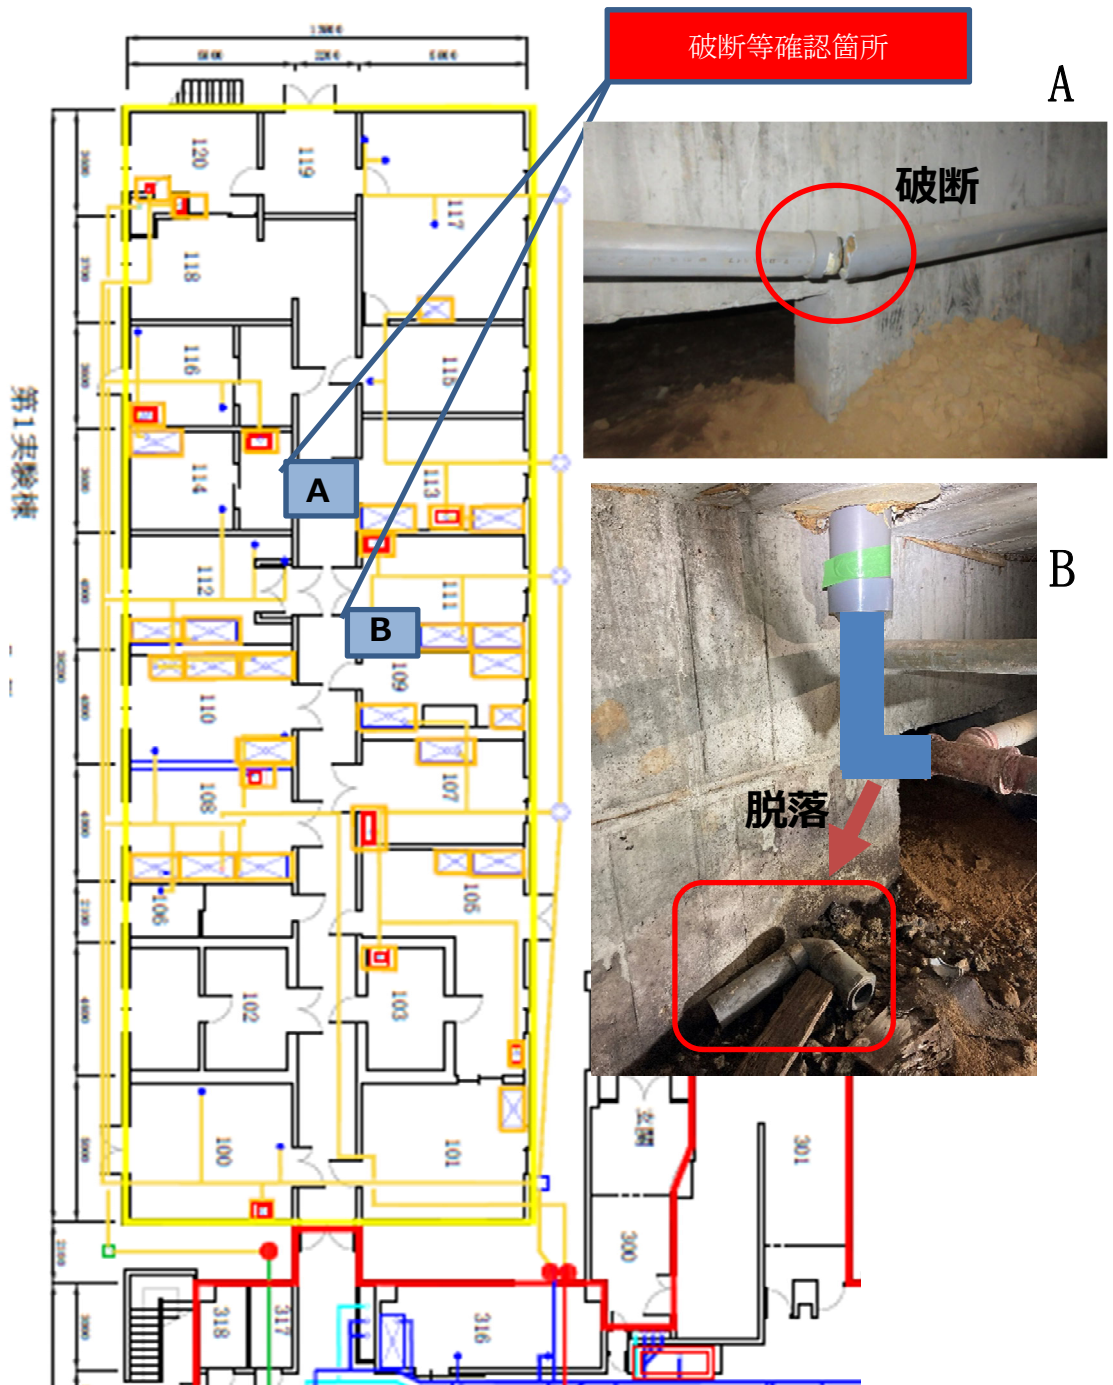
添付 1-2 発生場所図面等 (破断等確認箇所)

創薬支援センターでは、築 50 年以上経つ第一実験棟（RI 使用施設）について、使用施設の廃止を目的に解体計画を進めている。使用施設の RI 除染作業工程において、第一実験棟の床下に位置する RI 排水管に、破断又は脱落箇所（A、B、2 箇所、添付 1-2 参照）を確認した。当該 RI 排水管は管理区域外に位置するため、RI 排水の管理区域外への漏えいの可能性が疑われた。第一実験棟の床下は、基礎コンクリート等で舗装されておらず土壌となっていた。そこで、破断又は脱落箇所付近の土壌について汚染検査を実施した結果、B 付近の土壌から検出限界値（自然界に存在する放射能に変動要素を考慮した数値）以上の放射能が検出された。

破断箇所 A： 材質；塩ビ管、内径；50 φ

脱落箇所 B： 材質；塩ビ管、内径；50 φ（鉄管 50 φと接続されていた）

破断、脱落時期： 調査中

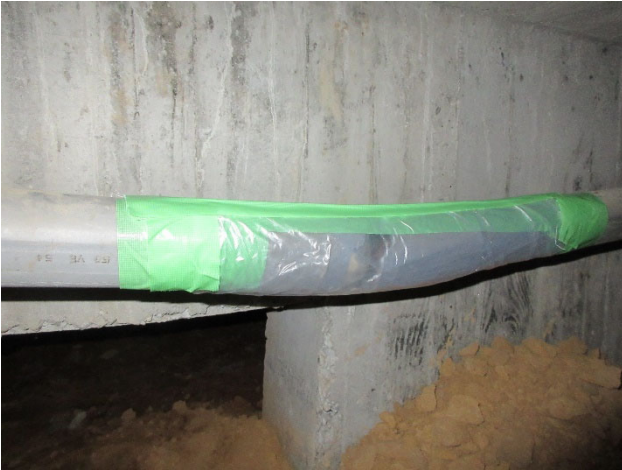
破断箇所 A 養生後 (2022年8月4日実施)

8月4日： 破断箇所 A の養生及び脱落箇所 B の仮養生（添付 6 参照）

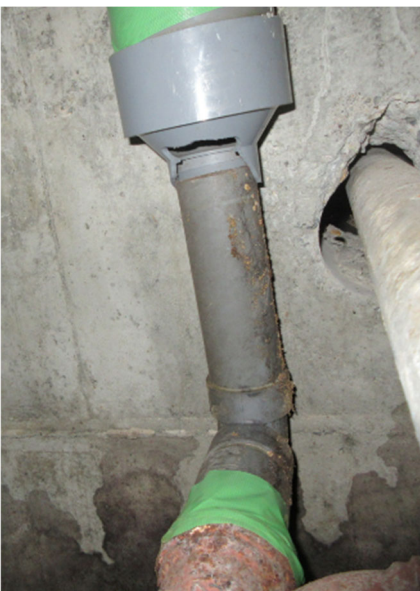
脱落箇所 B 仮養生後 (2022年8月4日実施)

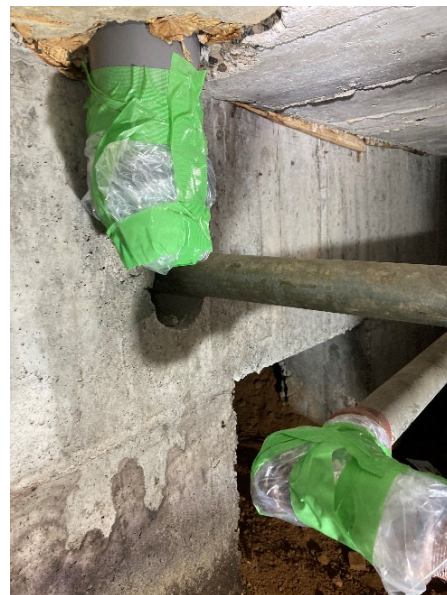
脱落箇所 B 養生後 (2022年8月8日実施)

脱落箇所 B の養生（添付 6 参照）
