事故・故障等発生報告書

| 件 名 | 東海第二発電所 原子炉建屋 2 階北東側<br>天井照明安定器の焦げ跡の確認について (第 2 報) |

## 東海第二発電所 原子炉建屋2階北東側天井照明安定器の焦げ跡の確認について

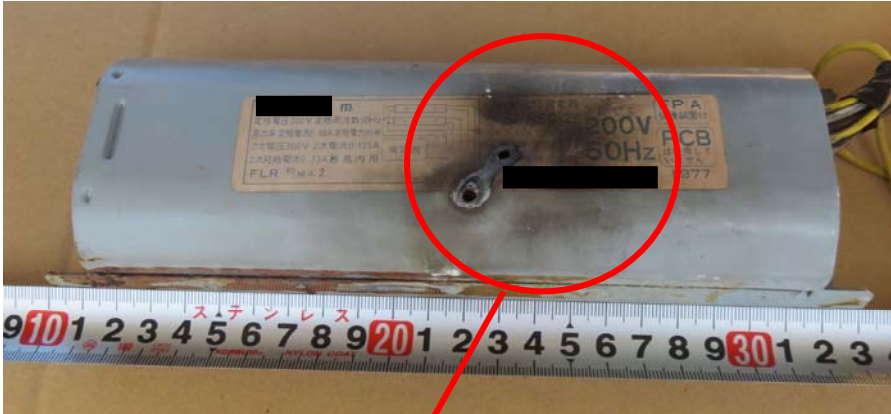
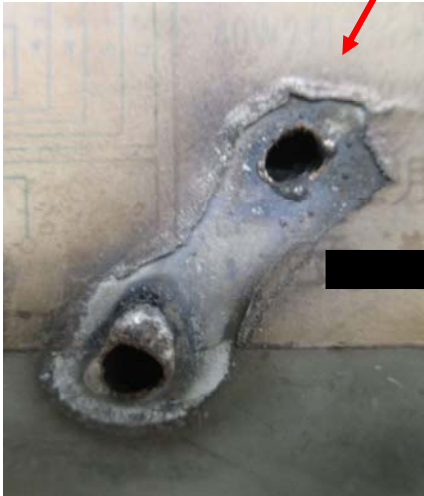
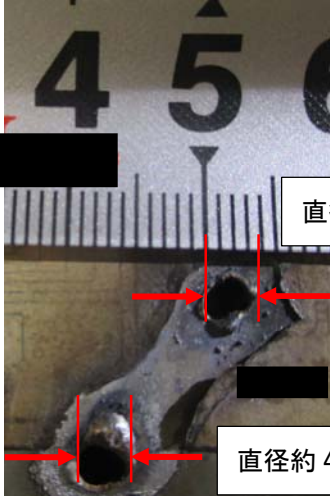
- ・当該安定器表面に直径約4mmの開孔が2か所あることを確認した。
  - ・この2か所の開孔間の外筒カバーが剥離しているとともに、当該箇所周囲が黒く変色していることを確認した。
  - ・その他の箇所については、当該安定器に接続するケーブル類を含め有意な破損、変形、亀裂等の異常がないことを確認した。
- これらの結果から、当該安定器の一部について発熱、熔融した可能性がある。

| 当該安定器の目視点検記録（分解前） | |
|---|---|
| 点検結果 | <div></div> <div></div> <div></div> <div><div>直径約 4mm</div><div>直径約 4mm</div></div> <p>当該安定器表面に直径約4mmの開孔を2か所確認した。また、2か所の開孔間の安定器外筒カバーが剥離しているとともに、当該箇所周囲が黒く変色していることを確認した。この状況から、当該安定器の一部について発熱、溶融した可能性がある。また、その他の箇所については、当該安定器に接続するケーブル類を含め有意な破損、変形、亀裂等の異常がないことを確認した。</p> |

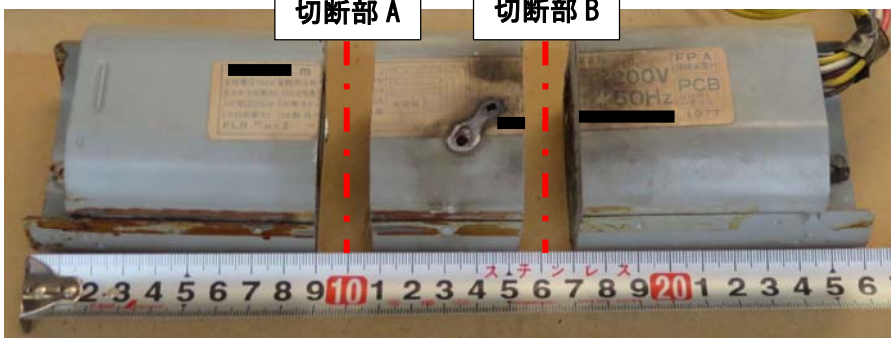
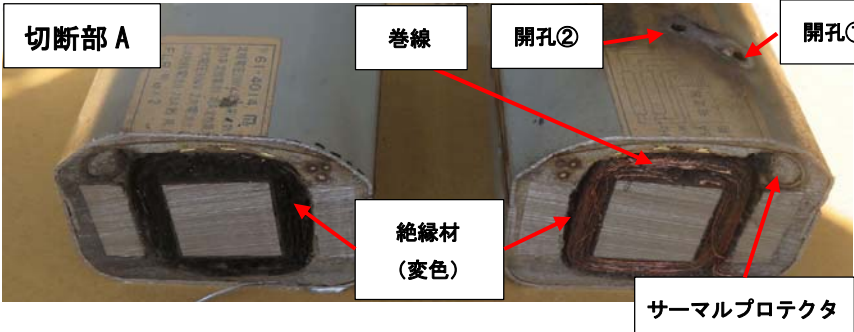
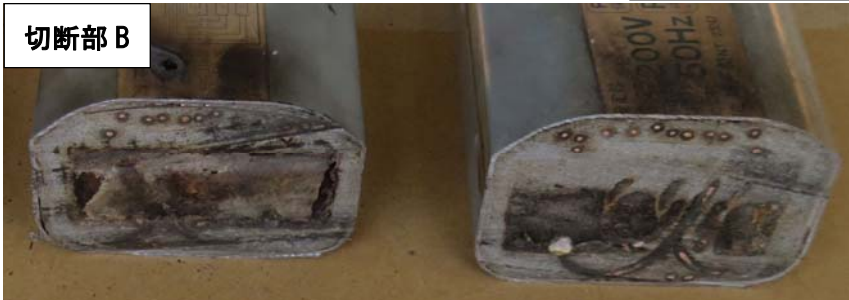
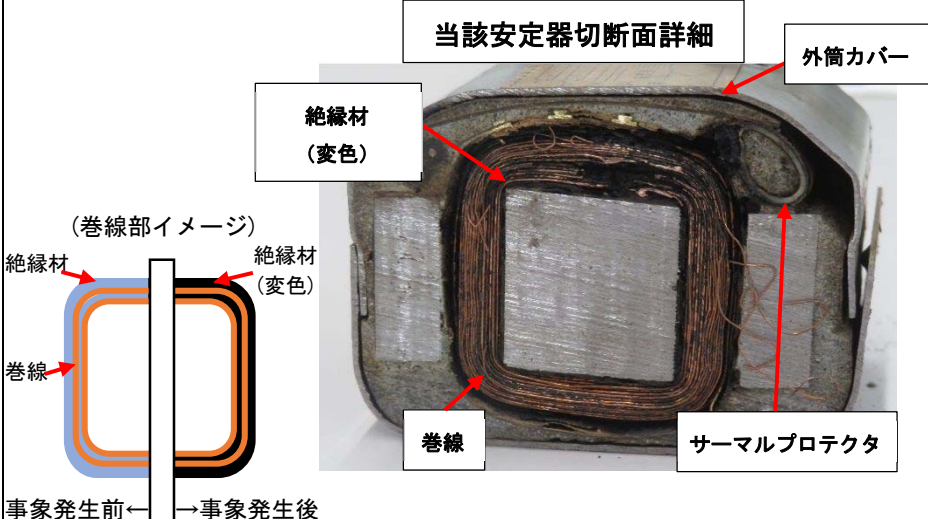
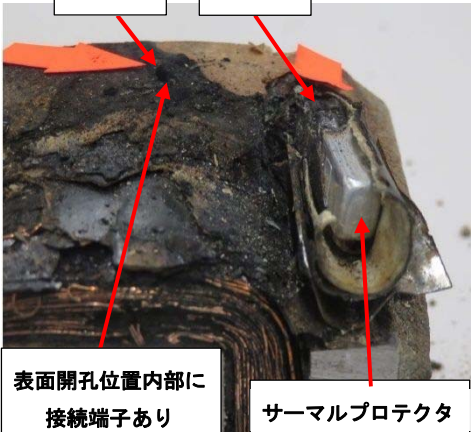
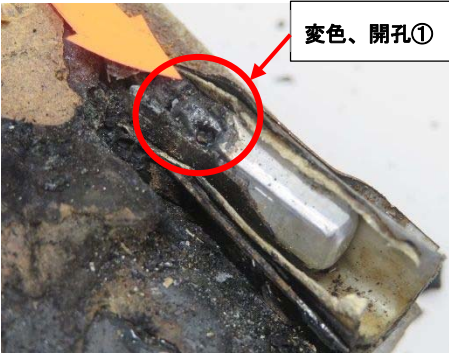
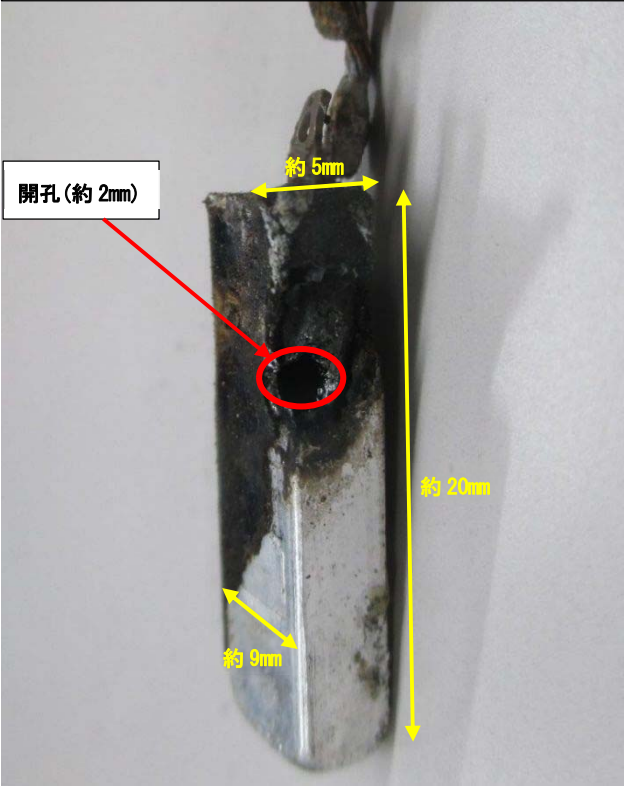
- ・巻線の絶縁材に変色（黒色化）を確認した。
- ・当該安定器に内蔵されたサーマルプロテクタ<sup>※5</sup>の一部に変色し（黒色化）、表面に直径約2mmの開孔が1か所と、サーマルプロテクタと巻線を接続する端子の位置に1か所の合計2か所の開孔を確認した。また、この開孔の位置は安定器切断前に確認した当該安定器表面の開孔位置と一致することを確認した。
- ・その他の箇所については、有意な変色、溶融、異物混入等の異常がないことを確認した。

これらの結果から、何らかの要因で当該安定器内部が異常発熱したことにより巻線の絶縁材、及びサーマルプロテクタの一部を変色（黒色化）させるとともに、サーマルプロテクタが開孔した可能性がある。

| | <div>開孔②</div> <div>開孔①</div> <div>外筒カバー分解後</div> <div></div> <div>表面開孔位置内部に接続端子あり</div> <div>サーマルプロテクタ</div> <div></div> <div>変色、開孔①</div> <div>サーマルプロテクタ拡大<br/>(寸法：長さ約20mm, 幅約9mm, 厚さ約5mm)</div> <div></div> <div>開孔(約2mm)</div> <div>約5mm</div> <div>約20mm</div> <div>約9mm</div> <p>当該安定器の巻線の絶縁材に変色（黒色化）を確認した。また、当該安定器に内蔵されたサーマルプロテクタの一部が変色（黒色化）し、表面に直径約2mmの開孔1か所と、サーマルプロテクタと巻線を接続する端子の位置に1か所の合計2か所の開孔を確認した。この開孔の位置は安定器切断前に確認した当該安定器表面の開孔位置と一致することを確認した。その他の部位については、有意な変色、溶融、異物混入等の異常がないことを確認した。</p> |

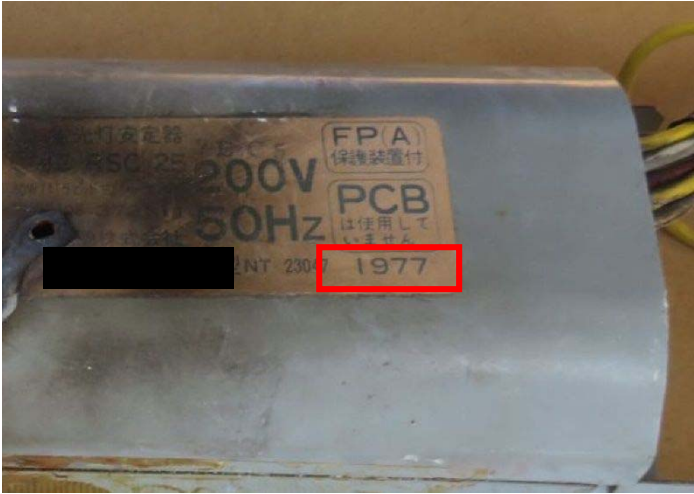
| 安定器経年劣化確認結果 | |

このため、当該安定器の製造年を確認したところ、1977年に製造されたもので、製造から46年経過していることを確認した。このことから、経年劣化が異常発熱の要因になった可能性は否定できない。

| 安定器経年劣化確認結果 | |
|---|---|
| 確認結果 | <p>当該安定器の製造年を確認したところ、1977年に製造されたもので、製造から46年経過していることを確認した。このことから、経年劣化が異常発熱の要因になった可能性は否定できない。</p> |

当該照明と同様に長期間使用している照明については，ＬＥＤ照明に交換する方針<sup>※７</sup>とするが，設置環境等によりＬＥＤ照明が使用できない場合には，新しい蛍光灯（器具含む）に更新することとし，交換が完了するまでの間は使用停止し，仮設照明等で対応する。

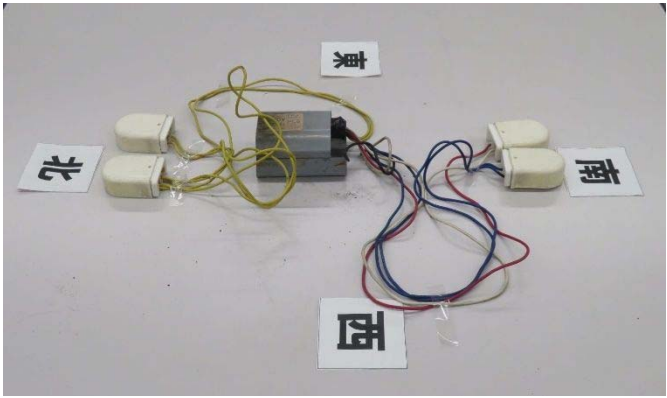
| 過電流確認結果 | |

| 過電流確認結果 | |
|---|---|
| 確認結果 | <p>当該照明用ケーブルの状態を目視にて確認した結果、被覆の変色、溶融等過電流が発生していたと思われる痕跡は確認されなかった。また、当該安定器の電源回路用ＮＦＢは２０２３年１０月１７日に作業のため「切」としたが、その際に「トリップ」作動はしていなかったことを確認したことから、過電流が異常発熱の要因とは考え難い。</p> <p>当該照明用ケーブル（当該安定器との接続状態）</p> |

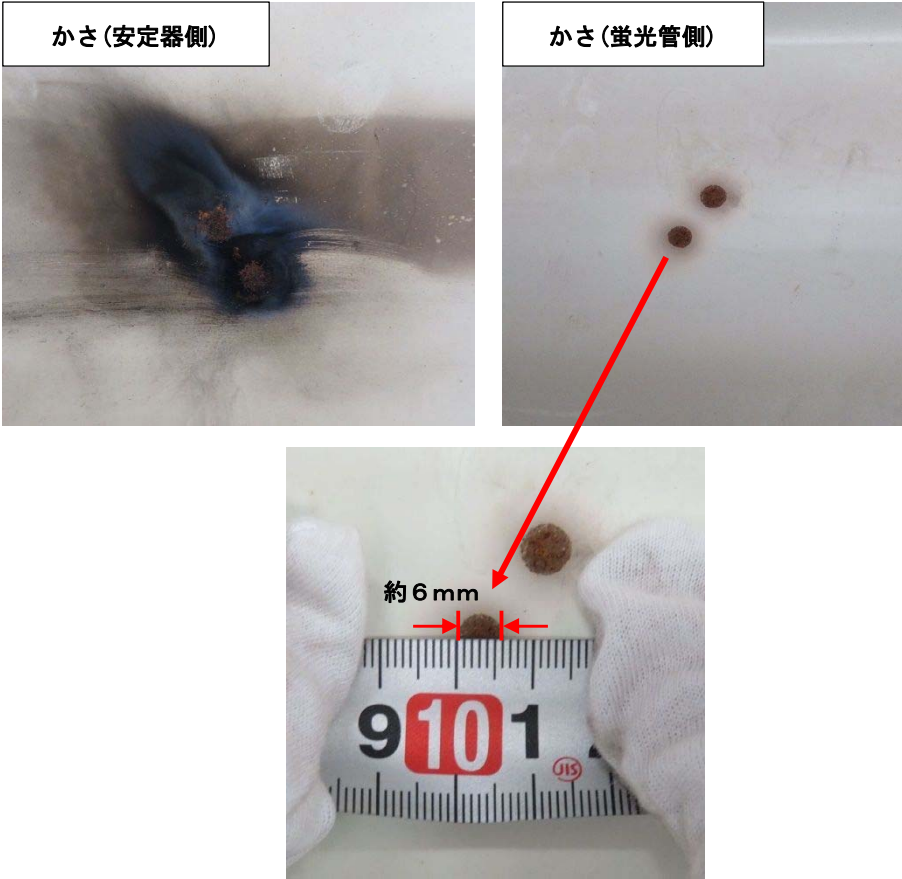
このため、当該照明が取り付けられていた照明器具（台座、かさ）を確認したところ、照明器具（かさ）に変色及び熔融物の付着痕跡を確認した。その後、詳細に確認したところ、変色は安定器側（器具内部）が著しく、また熔融物の付着痕跡は貫通していないことから、外部からの熱源の付着が異常発熱の要因とは考え難い。

| 外部からの熱源の付着確認結果 | |
|---|---|
| 確認結果 | <p>当該照明が取り付けられていた照明器具（台座、かさ）を確認したところ、照明器具（かさ）に変色及び直径約6mm程度の溶融物の付着痕跡を確認した。その後、詳細に確認したところ、変色は安定器側（器具内部）が著しく、また溶融物の付着痕跡は貫通していないことから、外部からの熱源の付着が異常発熱の要因とは考え難い。</p> <div><div>かさ（安定器側）</div><div>かさ（蛍光管側）</div></div> <p>約6mm</p> |

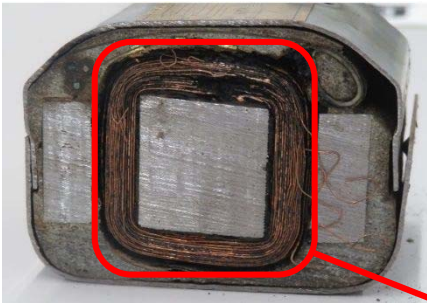
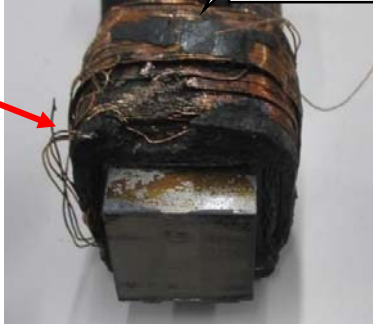
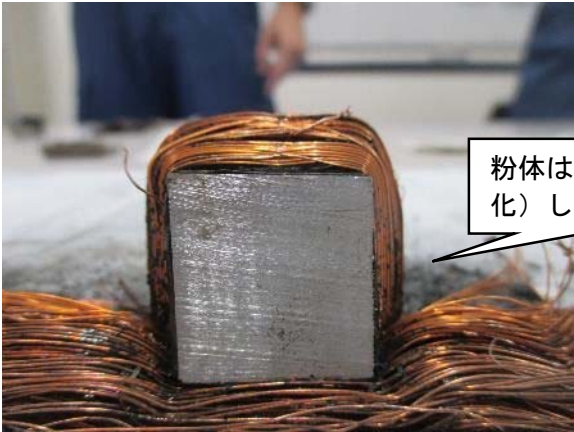
このことから、サーマルプロテクタの作動不良が異常発熱の要因になった可能性は否定できない。

| サーマルプロテクタの作動不良確認結果 | |
|---|---|
| 確認結果 | <p>当該安定器の分解点検による目視確認の結果、巻線の絶縁材が全体的に変色（黒色化）していることを確認した。<br/>このことから、サーマルプロテクタの作動不良が異常発熱の要因になった可能性は否定できない。</p> <div><p>変色（黒色化）した絶縁材</p><p>当該安定器より取出した巻線部</p><p>粉体は変色（黒色化）した絶縁材</p></div> |

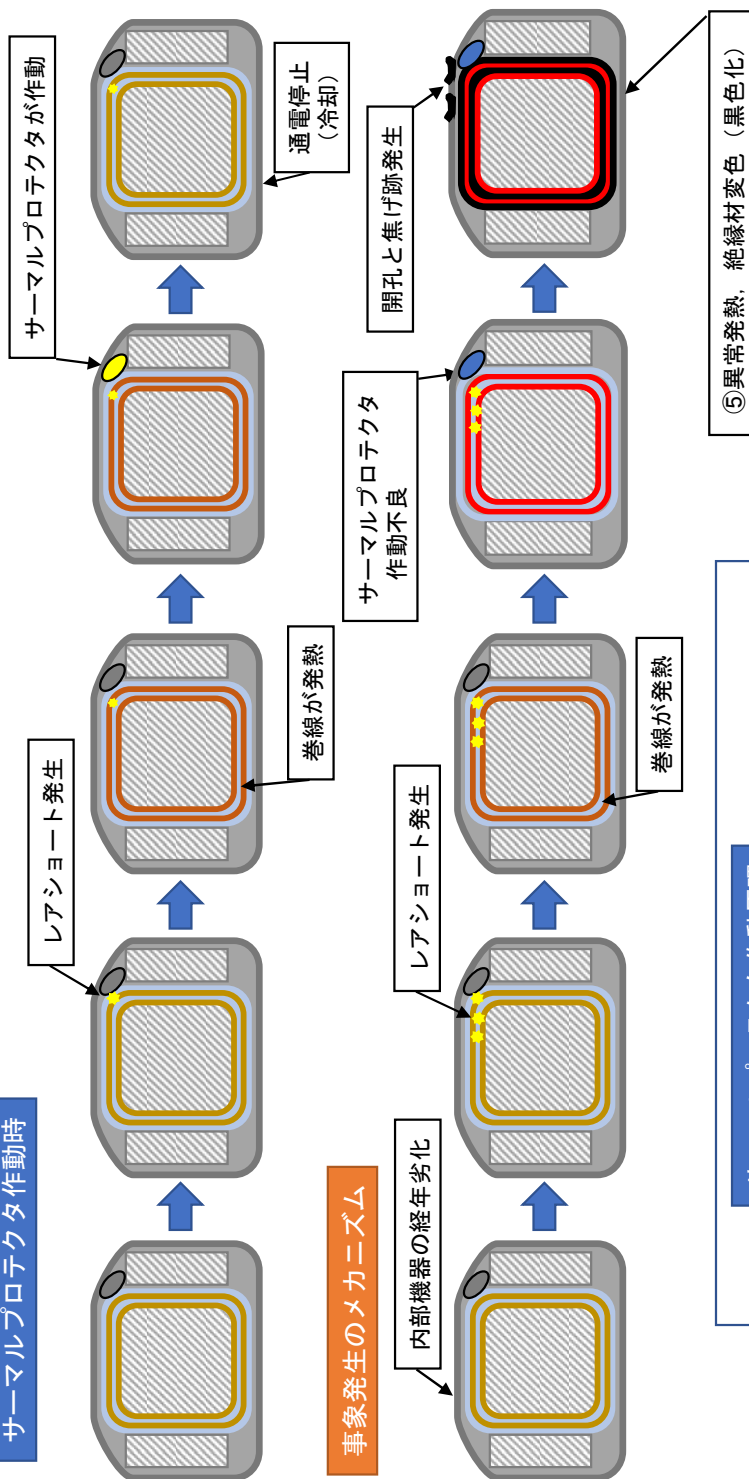
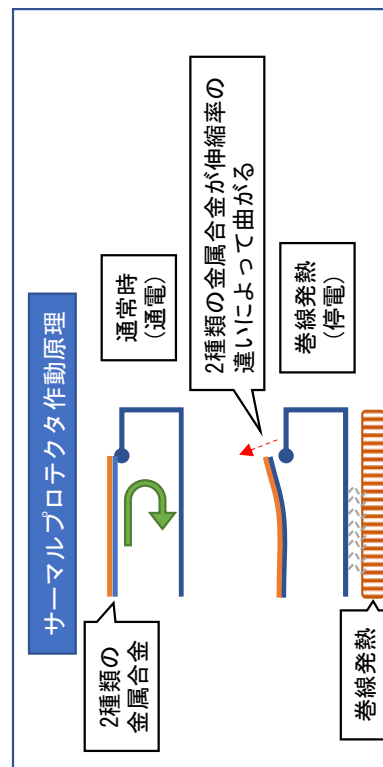
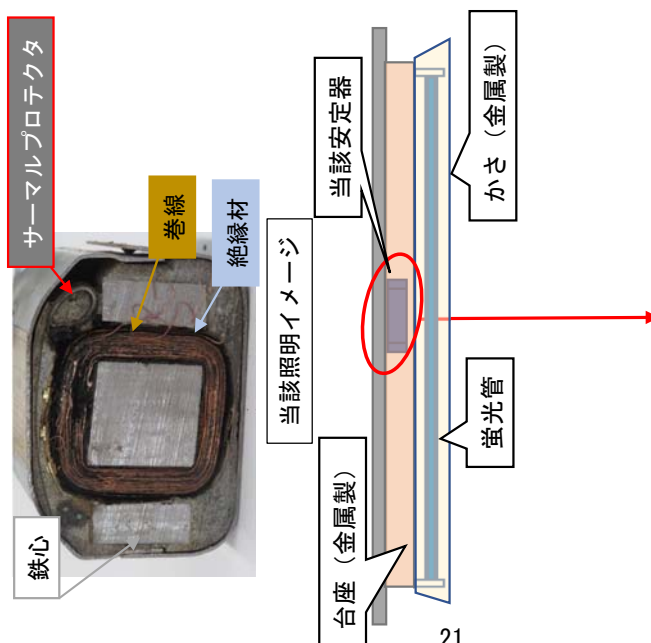
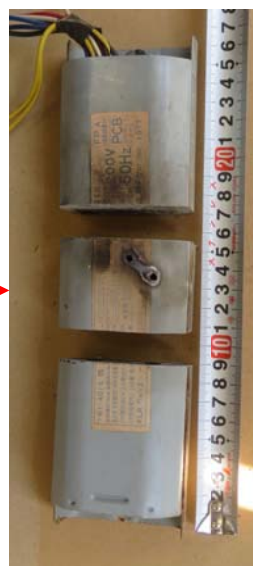
# 事象発生メカニズム

サーマルプロテクタの作動不良により，巻線の温度上昇が継続し，それにより絶縁の劣化が促進され短絡（レアショート）箇所が拡大し，異常発熱した。この状態が継続することにより巻線の絶縁材が全体的に変色した。また，その熱によりサーマルプロテクタ及びその端子部が変色，熔融し，内部からの熔融物により当該安定器に焦げ跡及び開孔が発生した。

- ・当該安定器は，長期使用に伴う経年劣化により内部巻線が発熱し，これを保護するサーマルプロテクタが作動し照明への通電を遮断していた。この作動が繰り返されサーマルプロテクタに不具合が発生し作動不良になったことにより，当該安定器内部の巻線が異常発熱し，熔融，焦げ跡の発生に至ったものと推定する。
