事故・故障等発生報告書

発生年月日	令和4年12月6日(火)
発生場所	東海第二発電所 屋外敷地内駐車場(屋外 非管理区域)
件名	東海第二発電所 屋外照明コンセントからの発煙について(第2報)
状況 原因 対策 環境への影響等	別紙のとおり

東海第二発電所 屋外照明コンセントからの発煙について

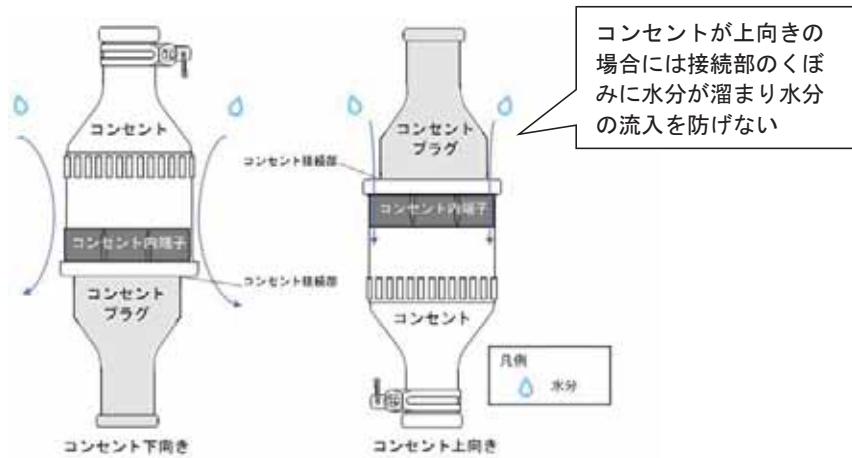
[添付資料 4－1]

その結果、コンセントの設置方向が逆向き（コンセントが上向きでコンセントプラグが下向き）の時はコンセント内部へ水分が流入することを確認した。また、コンセントの設置方向がメーカー推奨の向き（コンセントが下向きでコンセントプラグが上向き）の時は、コンセント内部への水分の流入がないことを確認した。

以上より、当該コンセントの設置方向が逆向き（コンセントが上向きでコンセントプラグが下向き）の時は降雨による水分の流入が防げないことを確認した。

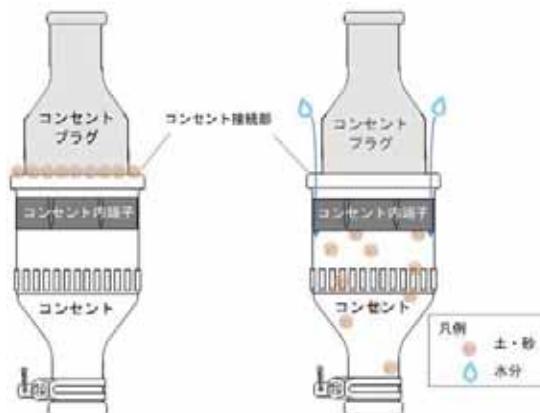
[添付資料 4－2]

コンセントの設置方向が逆向き（コンセントが上向きでコンセントプラグが下向き）の時は、下図に示すとおりコンセント接続部に土・砂が堆積しやすい状態となる。このため、屋外に設置した当該コンセント周辺の土・砂を採取し、コンセント接続部に土・砂を付着・堆積させ降雨を模擬した散水試験を行い、コンセント内部へ水分と共に土・砂が流入するか検証した。その結果、水分と共に土・砂が流入することを確認した。

以上より、屋外の当該コンセントの設置方向が逆向き（コンセントが上向きでコンセントプラグが下向き）の時、時間の経過とともに周囲の土・砂がコンセント接続部に付着・堆積すると、降雨により水分と共にコンセント内部へ流入することを確認した。

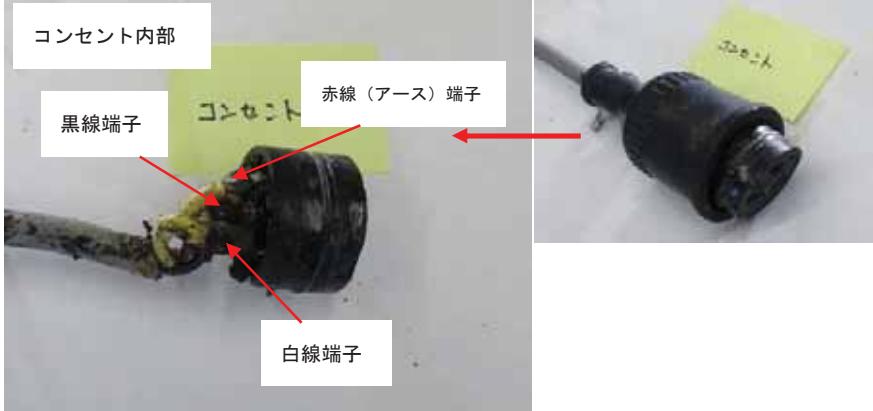
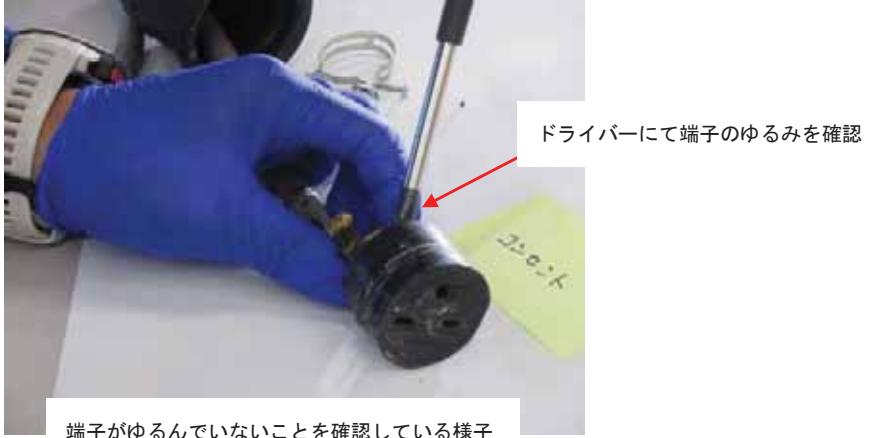
端子のゆるみ	
目的	端子のゆるみによるコンセント不良が発煙の要因となるかを確認する。
点検日	2022年12月7日
確認内容	当該スズラン灯コンセント内の各端子の締め付け状態確認を行い、端子のゆるみがないことを確認する。
確認結果	<p>コンセント内の配線 黒線端子：ゆるみ無し 白線端子：ゆるみ無し 赤線（アース）端子：ゆるみ無し</p>

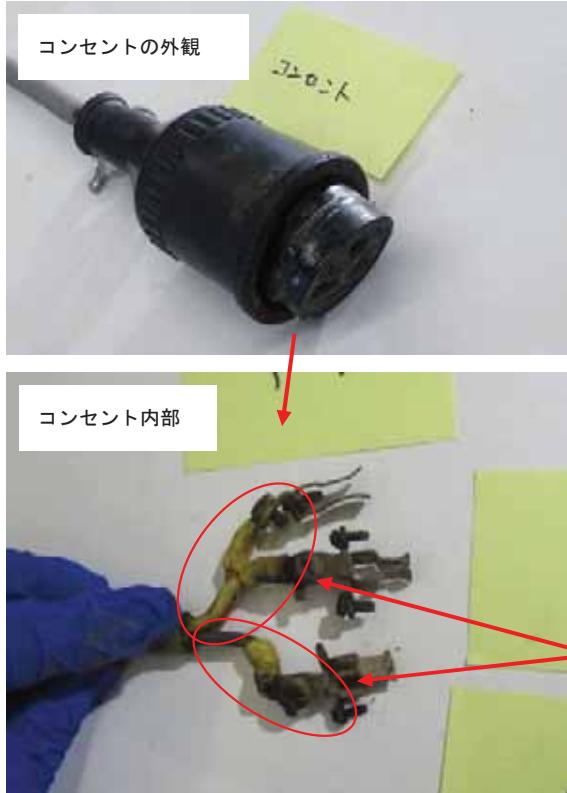
コンセント内部の配線被覆の損傷	
目的	当該スズラン灯コンセント内部の配線被覆の損傷が発煙の要因となるかを確認する。
点検日	2022年12月7日
確認内容	配線被覆の状態を目視確認し、損傷の無いことを確認する。
確認結果	<p>当該スズラン灯コンセント内部の配線 黒線被覆：損傷無し 白線被覆：損傷無し 赤線（アース）被覆：損傷無し</p>

<p>コンセントの外観</p> <p>コンセント内部</p> <p>配線被覆の損傷は確認されなかった</p>
備考

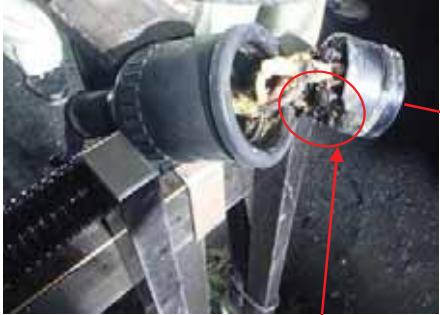
コンセント内部の異物・水分の混入（2／2）	
目的	コンセント内部の異物・水分が発煙の要因となるかを確認する。
点検日	2022年12月6日，7日
確認内容	コンセント内部の異物・水分の混入状況を目視で確認する。
確認結果	<p>【コンセント内部の状況】</p> <p>今回の発煙事象で発生したと思われるコンセント内部部品（ケース部）の炭化物、土・砂を除去後にケース部を確認したところ、主に電源端子部相間附近に熱による変形を確認した。</p> <p>このことから、当該部の土・砂及び水分により電気回路が形成され発熱し発煙に至った可能性があると推定した。</p>

<p>外側に熱による変形は無かった (一部ひびを確認)</p> <p>【当該品内部（ケース部）部品の外側】</p>

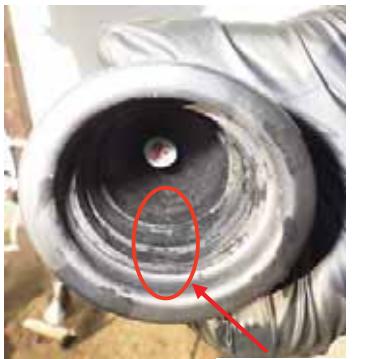
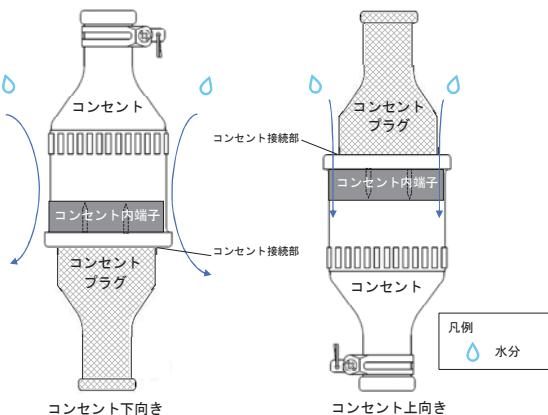
コンセント内部への水分流入の再現確認試験結果							
目的	コンセント内部への水分の流入状況を再現し確認する。						
試験日	2022年12月27日, 2023年1月12日						
確認内容	当該事象が発生したコンセントと同種のコンセントを用意し、コンセント内部へ水分が流入することを再現し確認を実施する。なお、設置方法による差異を確認するために、コンセントが上向き（メーカ推奨の逆）に接続した場合と、下向き（メーカ推奨通り）に接続した場合での散水（降雨を模擬してコンセント及びコンセントプラグに上から一定時間水をかける）により確認を行う。						
確認結果	<p>確認の結果、上向き（メーカ推奨の逆）に接続した場合、コンセント内部への水分流入を確認した。</p> <p>また、下向き（メーカ推奨通り）に接続した場合は、コンセント内部への水分流入は確認出来なかった。</p> <table border="1"> <thead> <tr> <th></th><th>上向き（逆）</th><th>下向き（正）</th></tr> </thead> <tbody> <tr> <td>散水</td><td>流入あり</td><td>流入なし</td></tr> </tbody> </table> <p>以上より、コンセントについては、下向き（メーカ推奨通り）に接続した場合、通常の屋外使用（降雨の状態）では水分がコンセント内部に流入することはないが、上向き（メーカ推奨の逆）に接続した場合は、通常の屋外使用（降雨の状態）でも流入することを確認した。</p> <p>流入状況：コンセントカバー内に水分の流入を確認</p>

上向き（逆）	下向き（正）	散水	流入あり	流入なし
	上向き（逆）	下向き（正）					
散水	流入あり	流入なし					
備考

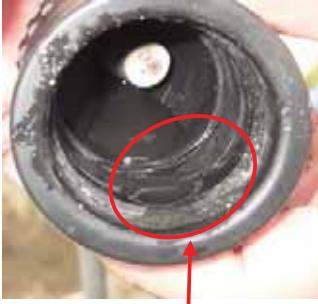
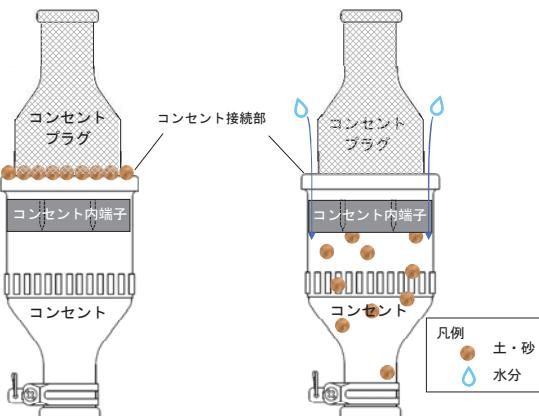
コンセント内部への土・砂流入の再現確認試験結果									
目的	コンセント内部に土・砂が混入していたことから、土・砂の流入する条件を再現し確認する。								
試験日	2023年1月12日、13日								
確認内容	<p>コンセント内部に土・砂が流入することを再現するため、コンセント接続状態において、コンセント接続部に当該コンセント周辺の土・砂を採取しコンセント接続部に土・砂を付着・堆積させ、その後、降雨を模擬した散水試験を行いコンセント内部の確認を行う。なお、散水量は以下の3パターンとし、散水時間は各試験2分間ずつとする。</p> <ul style="list-style-type: none"> ①約1mm/h（小雨を想定） ②約10mm/h（雨を想定） ③約30mm/h（大雨を想定） 								
確認結果	<p>コンセント内部の土・砂の流入については、以下の通りとなった。</p> <table border="1"> <thead> <tr> <th></th><th>①約1mm/h（小雨）</th><th>②約10mm/h（雨）</th><th>③約30mm/h（大雨）</th></tr> </thead> <tbody> <tr> <td>土・砂の流入</td><td>コンセント内部に土・砂の流入は確認出来なかった</td><td>コンセント内部に土・砂の流入を確認した</td><td>コンセント内部に土・砂の流入を確認した</td></tr> </tbody> </table> <p>以上より、コンセント接続部に土・砂が付着・堆積した状態で、降雨により、コンセント内部に水分と共に土・砂が流入することを確認した。</p> <p>流入状況： コンセントカバー内に土・砂及び水分の流入を確認</p>

<p>土・砂及び水分の流入</p> <p>土・砂及び水分の流入イメージ</p>		①約1mm/h（小雨）	②約10mm/h（雨）	③約30mm/h（大雨）	土・砂の流入	コンセント内部に土・砂の流入は確認出来なかった	コンセント内部に土・砂の流入を確認した	コンセント内部に土・砂の流入を確認した
	①約1mm/h（小雨）	②約10mm/h（雨）	③約30mm/h（大雨）						
土・砂の流入	コンセント内部に土・砂の流入は確認出来なかった	コンセント内部に土・砂の流入を確認した	コンセント内部に土・砂の流入を確認した						
備考

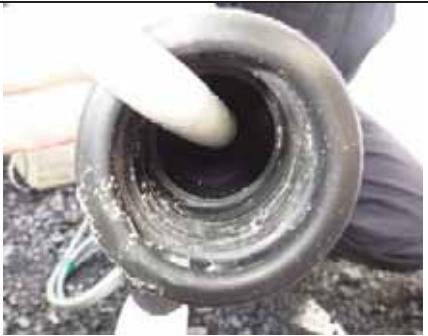
コンセント内部への土・砂の蓄積試験結果							
目的	水及び土・砂が流入・乾燥を繰り返すことでコンセント内部に土・砂が流入、蓄積することを確認する。						
点検日	2023年1月25日						
確認内容	<p>コンセント内部に水分及び土・砂が流入することで、発熱に至ることが再現できたことから、土・砂が流入、蓄積することを試験により再現する。</p> <p>当該事象が発生したコンセントと同種のコンセントを用意し、以下の要領にて水分と土・砂が流入・乾燥を繰り返す状況を再現することで、コンセント内部に徐々に土・砂が蓄積することを確認する。</p> <p>①コンセント外部から水及び土・砂をかけ、コンセント内部に水分及び土・砂を流入させる。</p> <p>②水及び土・砂をかけた箇所にドライヤーで温風を当てることで水分を蒸発させ、乾燥させる。</p> <p>③上記により土・砂が残った箇所にコンセント外部から新たに水及び土・砂をかけたうえで、改めてドライヤーによる乾燥を実施。 これを繰り返す。</p>						
確認結果	<p>確認の結果、コンセント外部から水及び土・砂をかけることで、わずかではあるがコンセント内部に水分及び土・砂が流入すること、これが乾燥することで、コンセント内部に土・砂が残ること、これらを繰り返すことで、コンセント内部に蓄積する土・砂が増加することを確認した。</p> <table border="1" style="width: 100%; text-align: center;"> <tr> <td style="width: 25%;">試験 4回目</td> <td style="width: 50%;">

</td> <td style="width: 25%;">まばらに土・砂が付いている状態</td> </tr> <tr> <td>試験 12回目</td> <td>

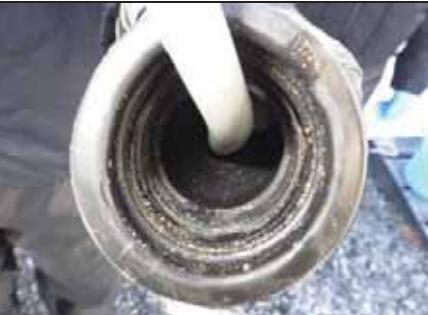
</td> <td>カバー内全体に土・砂が付いている状態</td> </tr> </table> <p>試験の回数を重ねるごとに、内部の土・砂の量が増加していることが確認できたことから、当該コンセント設置期間中にはさらに蓄積していったことが推測される。</p>	試験 4回目

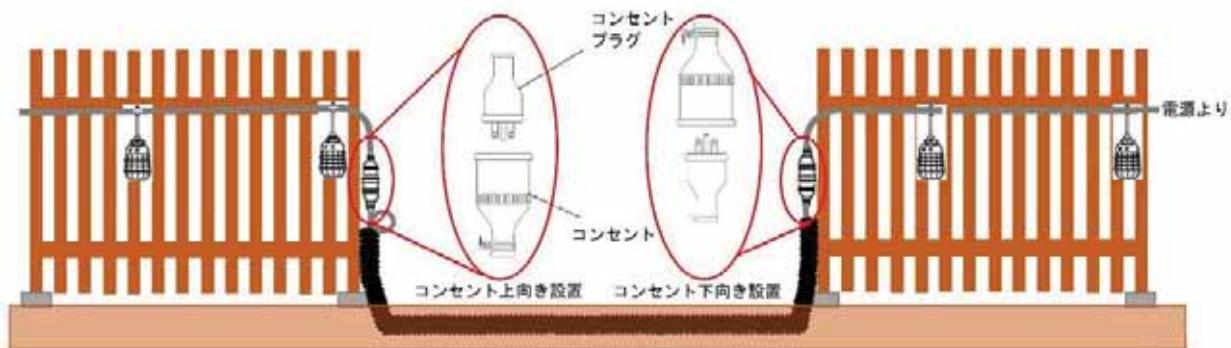
①－1 当該コンセント接続部への土・砂の付着

当該コンセントとコンセントプラグは、コンセント側の外径が大きいことから、コンセントを下向きに設置する場合は、コンセントがコンセントプラグを傘のように覆う構造である。しかし、当該コンセントは下図（左側丸囲み）の様にメーカー推奨とは逆向きにコンセントが上向きに設置される状態にあり、コンセント接続部には土・砂が溜まりやすい状態となっていた。

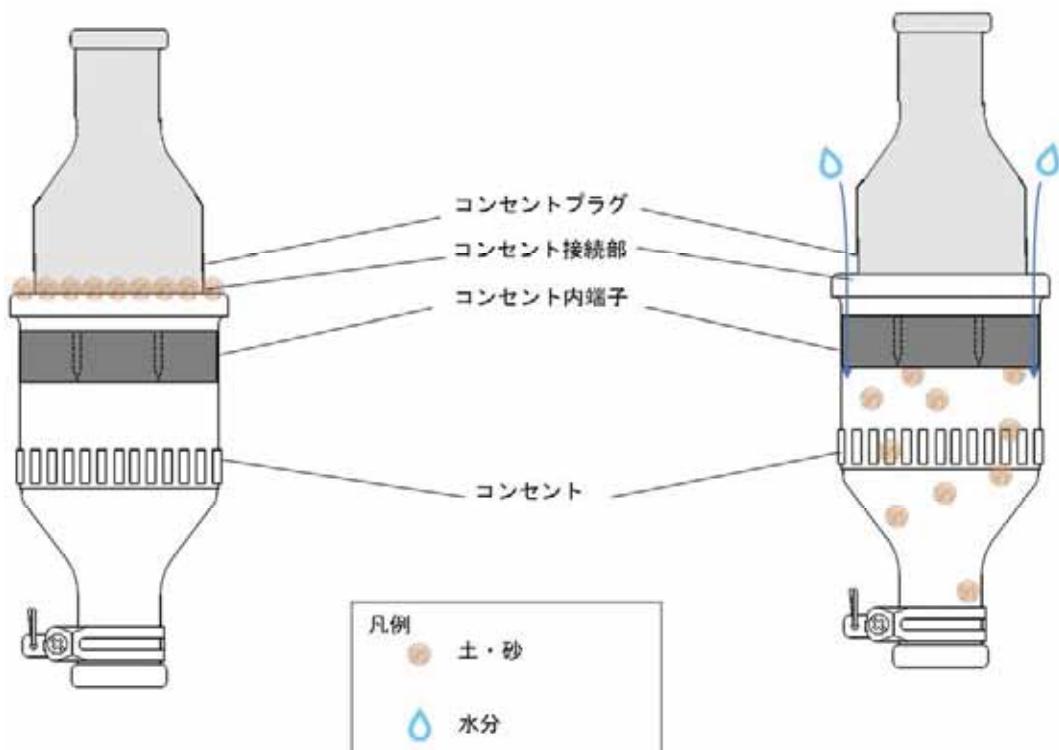
②当該コンセント内部への土・砂の流入

スズラン灯の使用期間中に、降雨によりコンセント接続部に付着・堆積した水分及び土・砂がコンセント内部に流入した。

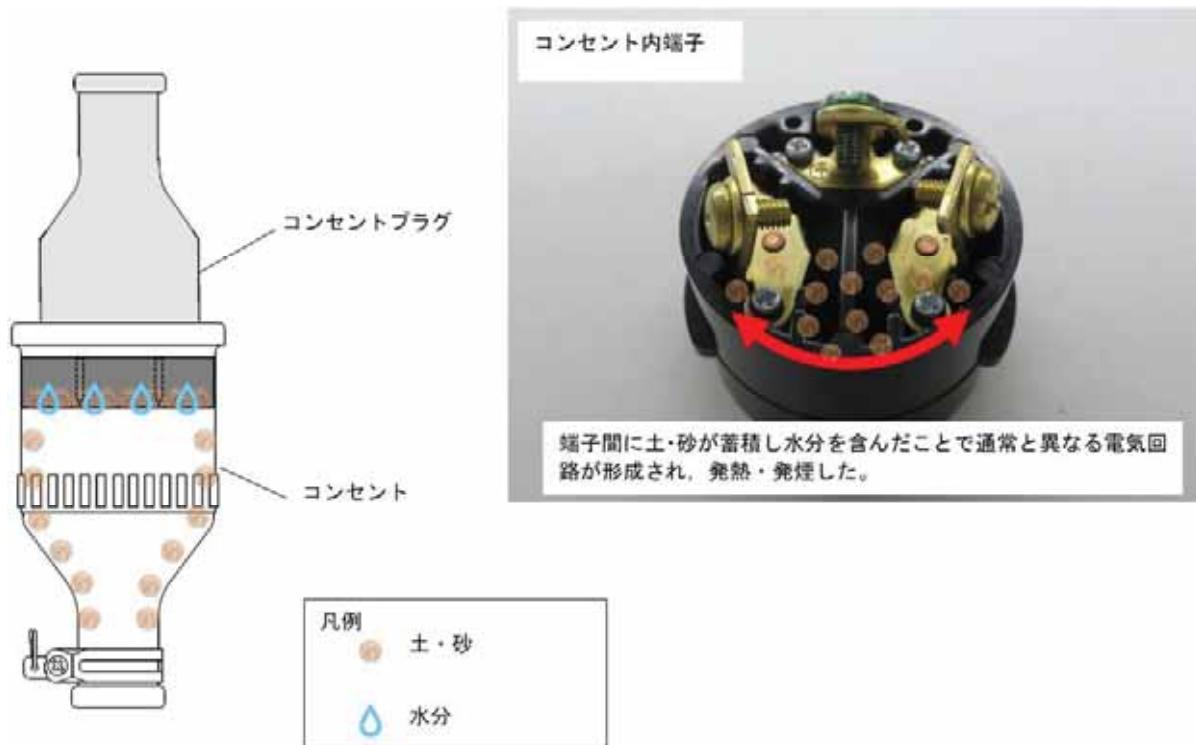
③当該コンセント内部へ流入した土・砂の蓄積及び④蓄積した土・砂が湿潤状態となったことに伴う発熱・発煙の発生

スズラン灯の使用期間中に、降雨により少量の土・砂が流入する事象が繰り返され、コンセント内に蓄積し、コンセント内部に通常とは異なる電気回路が形成され、発熱・発煙した。
