事故・故障等発生報告書

発 生 年 月 日	事象確認日：令和 6 年 2 月 2 日（金） 火災判断日：令和 6 年 2 月 5 日（月）
発 生 場 所	東海第二発電所 原子炉建屋（管理区域）
件 名	東海第二発電所 原子炉建屋 2 階北西側 天井部電線管付近の火花及び焦げ跡らしきものの確認について（第 2 報）
状 況 原 因 対 策 環境への影響等	別紙のとおり

2024年12月25日
日本原子力発電株式会社

東海第二発電所 原子炉建屋2階北西側
天井部電線管付近の火花及び焦げ跡らしきものの確認について

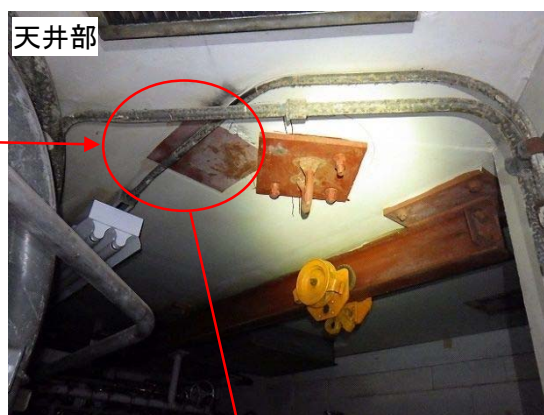
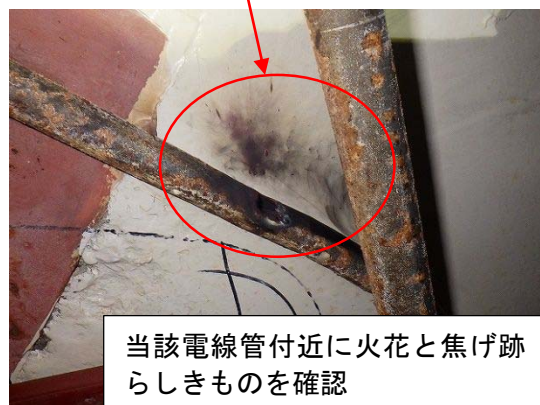
当該電線管付近に火花と焦げ跡らしきものを確認

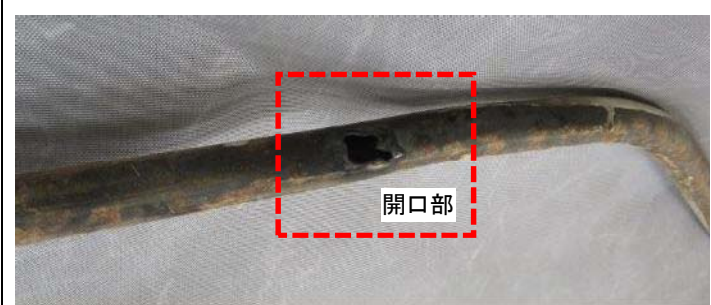
当該電線管開口部

当該電線管の外観目視点検を実施したところ、開口部を1か所（縦 約13mm：横 約18mm）確認した。また、開口部周囲が黒く変色していること及び開口部付近には若干のへこみが3か所（約1mmが1か所、約0.5mmが2か所）あることを確認した。

以上のことから、この部位が過熱された可能性があり、また何らかの外力が加わった可能性がある。

結果：当該電線管に縦約１３mm、横約１８mmの開口を１か所確認し、開口部周囲が黒く変色していることを確認した。また、開口部付近には若干のへこみ３か所（約１mmが１か所、約０．５mmが２か所）あることを確認した。 以上のことから、この部位が過熱された可能性があり、また何らかの外力が加わった可能性がある。

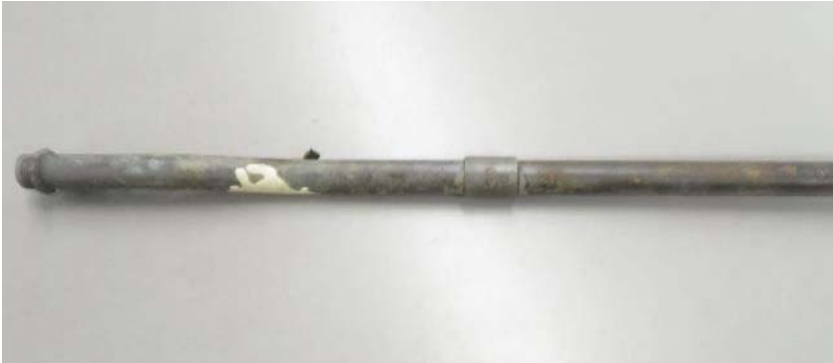
点 検 結 果	<p>当該電線管健全部①</p>

<p>当該電線管健全部①にはわずかな表面錆は確認されるものの、破損、変形、亀裂等の異常が無いことを確認した。なお、表面の一部白色の部分については当該ポンプ室内の天井面を塗装した際に付着した塗料痕と推定される。</p> <p>当該電線管健全部②</p>

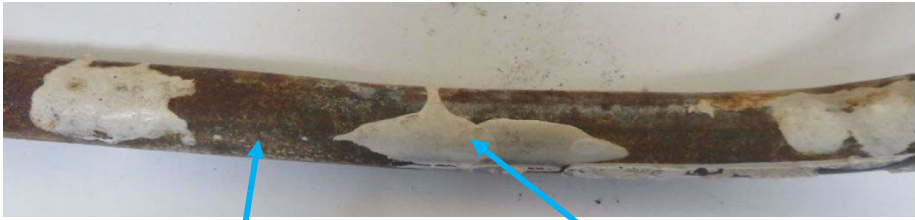
<p>表面錆</p> <p>塗料痕</p> <p>当該電線管健全部②にはわずかな表面錆は確認されるものの破損、変形、亀裂等の異常が無いことを確認した。なお、表面の一部白色の部分については当該ポンプ室内の天井面を塗装した際に付着した塗料痕と推定される。</p>
	<p>備 考</p> <p>—</p>

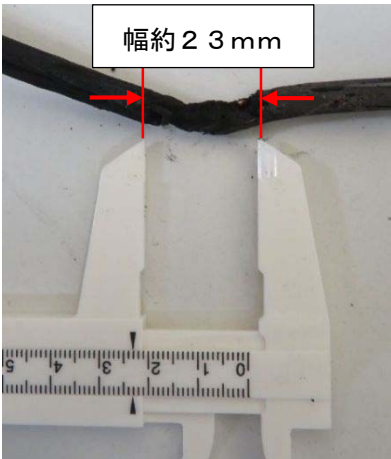
<p>No. 1 No. 2</p> <p>健全部① 溶融部 健全部②</p> <p>当該ケーブル（2本）の製造年 No. 1 : 1 9 7 5 年 製 No. 2 : 1 9 7 6 年 製</p> <p>当該ケーブル溶融部</p>

当該ケーブル（2本）は当該電線管の開口部と重なる部位約23mmの範囲で芯線、被覆の炭化及び芯線の溶融痕を確認した。この炭化部を中心とした約10cmの範囲で当該ケーブル（2本）の被覆同士の溶着、変色を確認した。このことから、炭化部を中心に当該ケーブルが過熱した可能性がある。また、被覆の溶融跡は当該電線管と接している部分にも認められた。当該ケーブルを引き抜く際に張り付いたような抵抗感があつたのは、当該電線管内面に接する当該ケーブルの被覆が溶融し、当該電線管内面に溶着していたためと考えられる。

<p>幅約 2 3 mm</p>

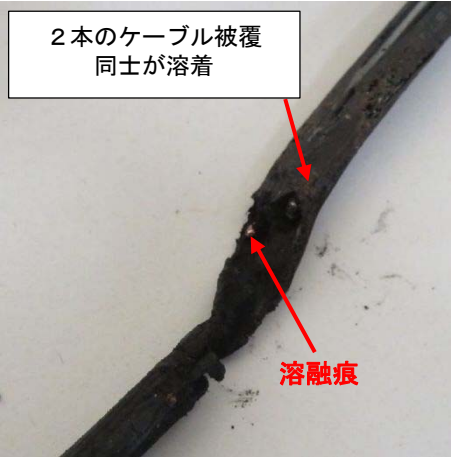
<p>2本のケーブル被覆 同士が溶着</p> <p>溶融痕</p>

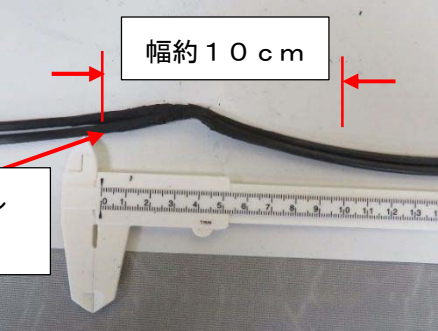
<p>幅約 1 0 c m</p> <p>約 1 0 c m の範囲で 2 本のケーブル 被覆同士が溶着、変色している</p>

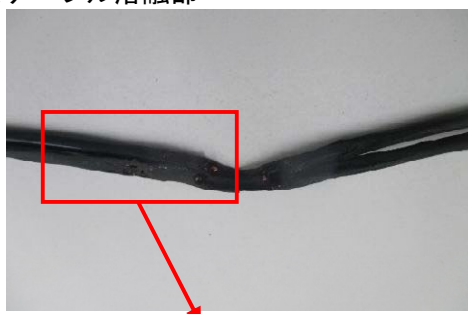
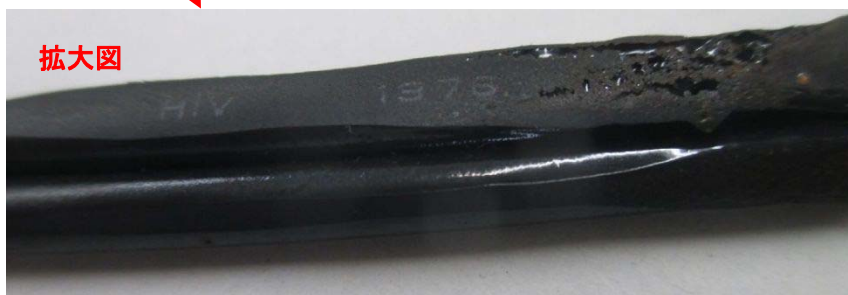
当該ケーブル溶融部

当該電線管と接している部分に被覆の溶融痕が認められた。

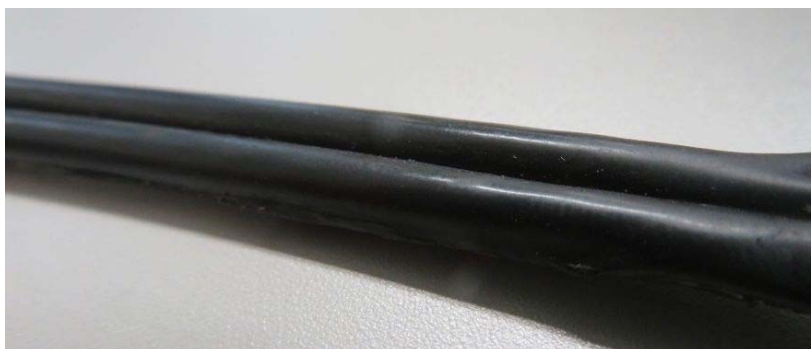
当該ケーブル溶断部裏面

当該電線管と接していない部分（裏面）に被覆の溶融痕は認められなかった。

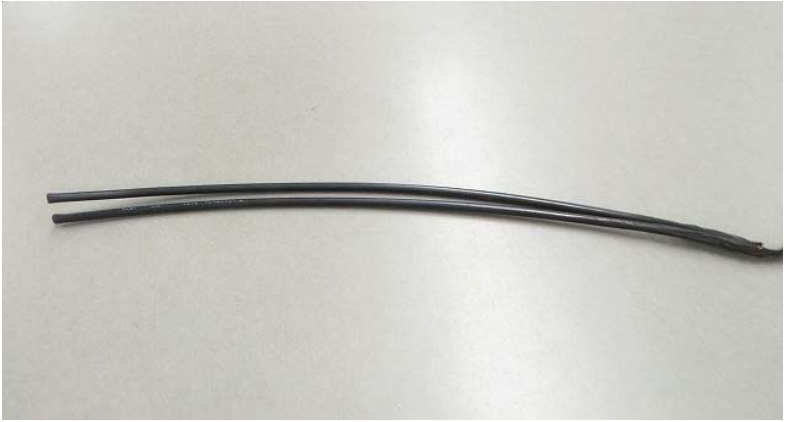
<p>当該ケーブル健全部①</p>

<p>当該ケーブル健全部①に溶融, 変色及びひび割れ等被覆の異常が無いことを確認した。</p> <p>当該ケーブル健全部②</p>

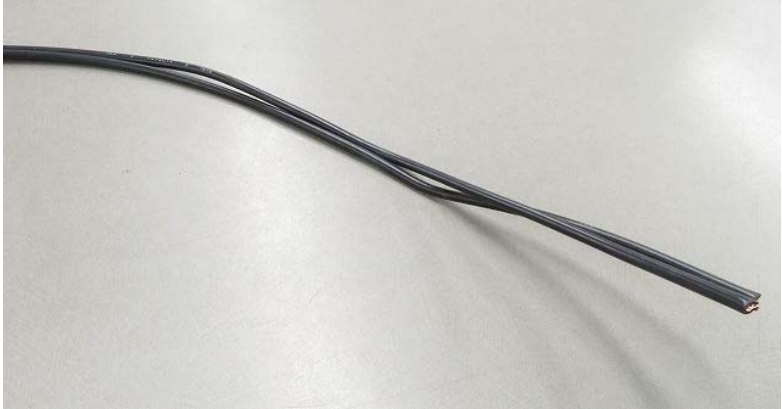
<p>当該ケーブル健全部②に溶融, 変色及びひび割れ等被覆の異常が無いことを確認した。</p>
備 考	—

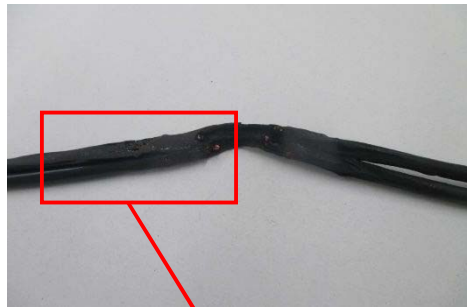
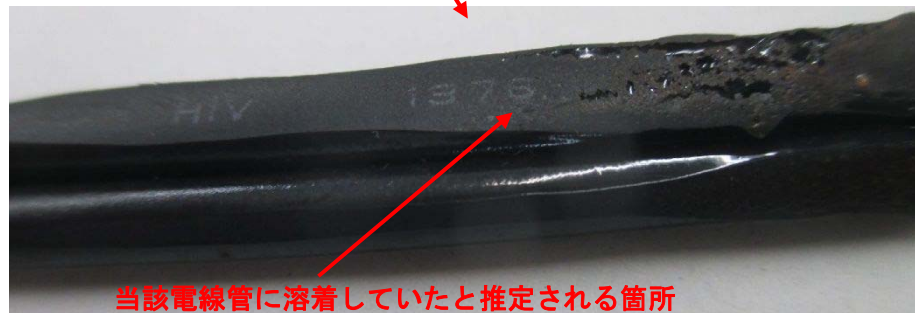
当該ケーブルを確認した結果、電線管及びケーブル同士の接触部以外の被覆には溶融跡がないことを確認した。

当該電線管に溶着していたと推定される箇所

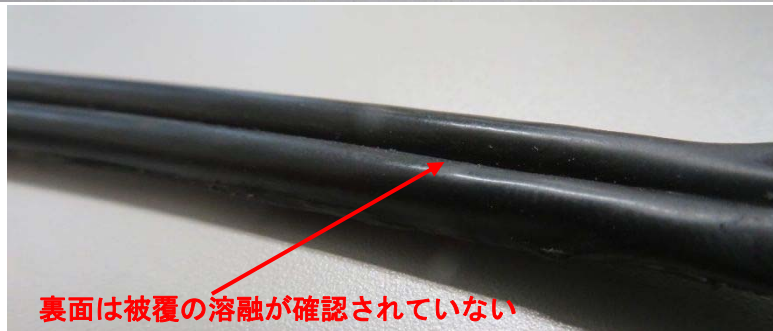
裏面は被覆の溶融が確認されていない

以上により、当該ケーブル自身が過電流により異常過熱したことは考えにくく、外部から過熱された可能性が高いことから、過電流が要因となる可能性はない。

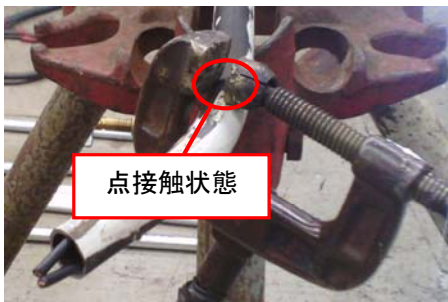
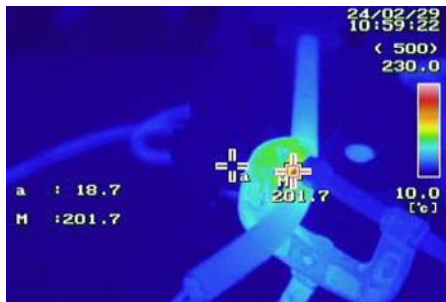
201.7℃※
②

※：電線管の初期温度約 12℃からスタートし，5分後に計測した最高温度

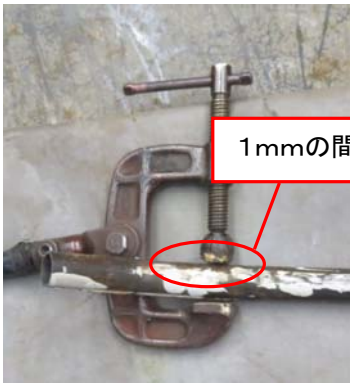
—	溶接開始直後に瞬時にアークが発生したことから温度測定なし
③

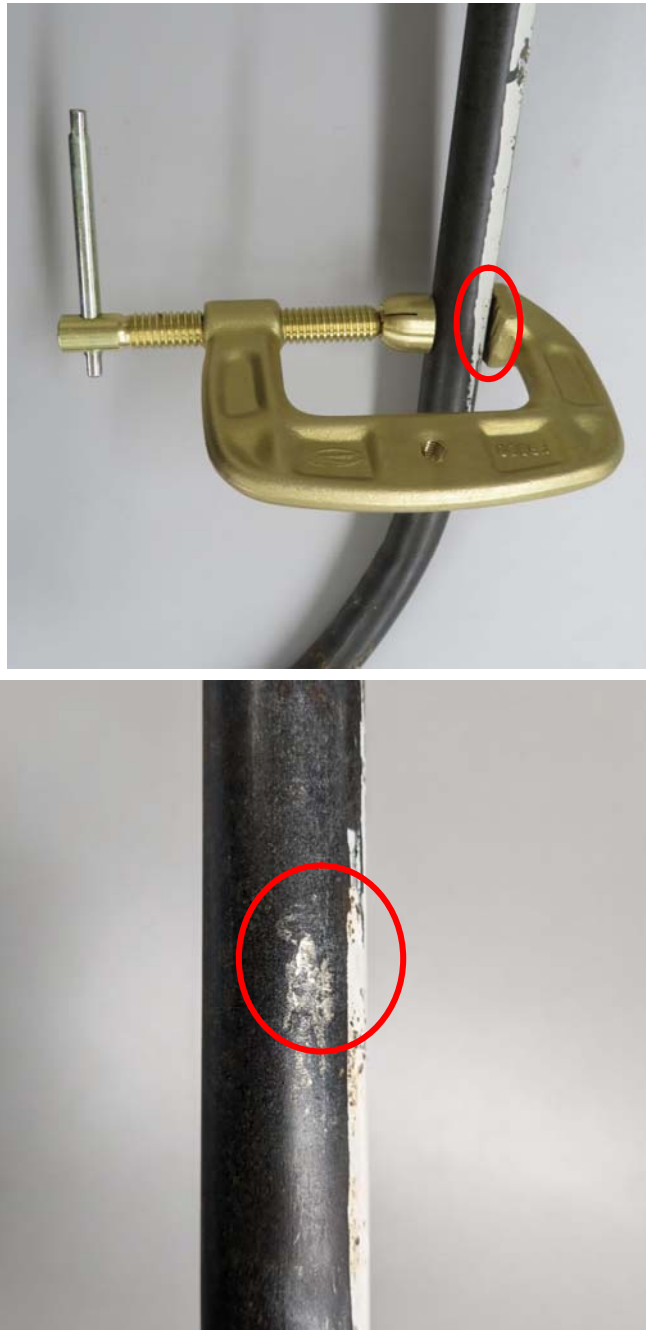
再現確認を実施した結果、同様の若干のへこみ（約0.5mm）が発生した。このことから当該電線管で確認されたへこみはアースクランプ取り付けに伴って発生した可能性がある。

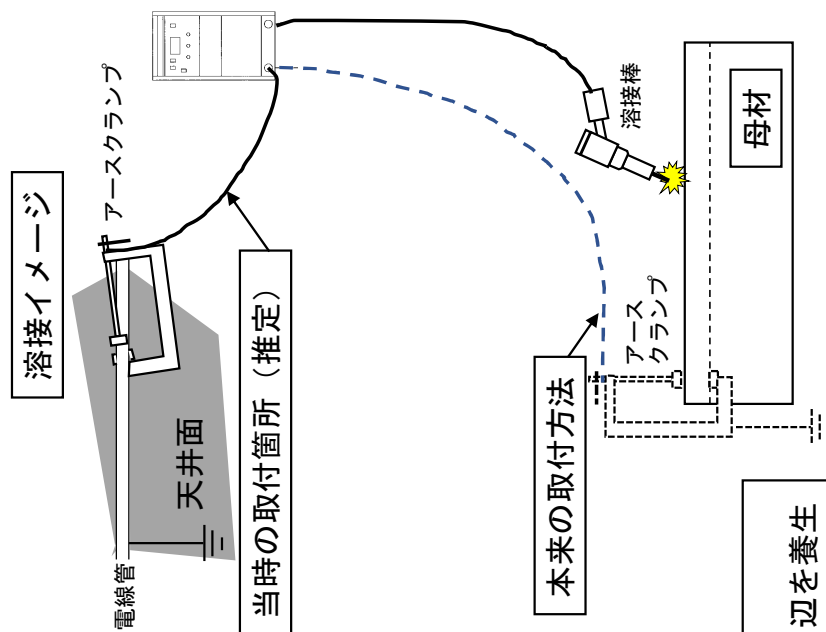
①不適切な箇所（電線管）への溶接機のアースの取付

アースクランプを当該電線管へ取付

- ・当該ポンプは分解点検時に溶接を必要としていた。
- ・溶接のアースクランプは母材に取り付けるところ天井部の電線管に取り付けた。

現在、溶接を実施する際は、他プラント事象^{※5}の水平展開としてアースクランプは溶接箇所の母材に取り付けるとともに、他の設備と接触しない位置に取り付けることを社内規程で定めていることから、同様の事象の発生は考えにくい。ただし、本事象を踏まえ、あらためて所員及び協力会社へ注意喚起を行った。

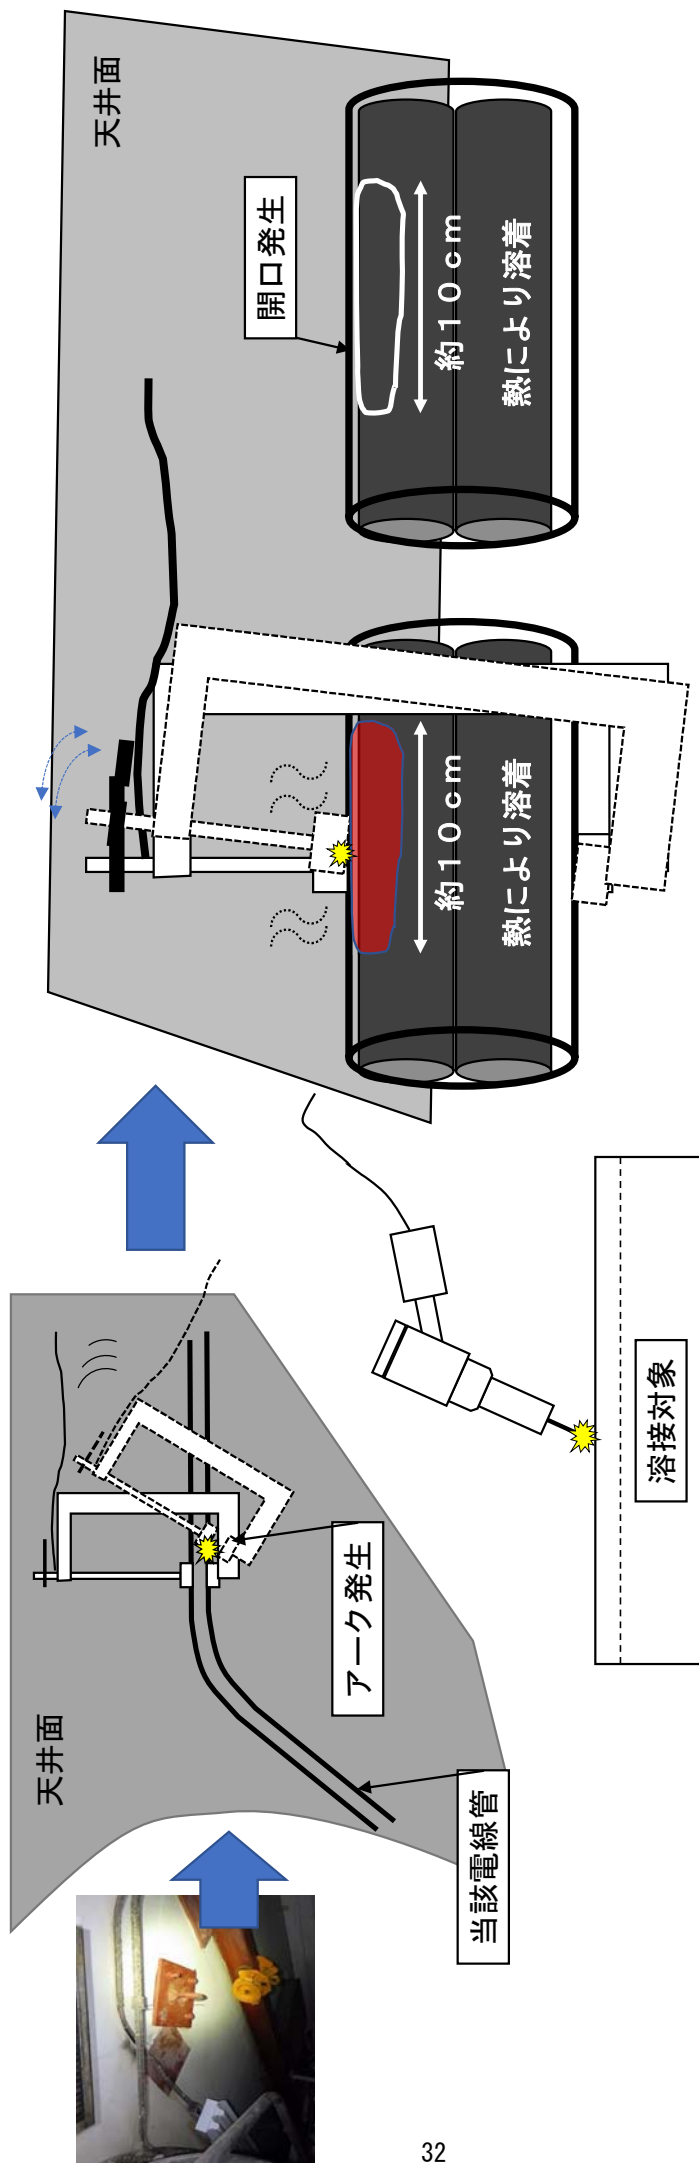
②溶接中のアースクランプ脱落時におけるアークによる当該電線管の開口発生

- ・ 溶接作業時に接触等により当該電線管に取り付けたアースクランプが脱落した。
- ・ 脱落する瞬間わずかな間隙が発生した際にアースクランプと当該電線管の間にアークが発生。
- ・ 溶接作業時のアースクランプの取り付けが不完全な状態であった時に、電気抵抗が増大し、アースクランプ接触面の当該電線管部が高温となり、当該ケーブルの被覆のうち、当該電線管と接触する部位は熱により、約10cmの範囲で当該電線管内面に溶着した。

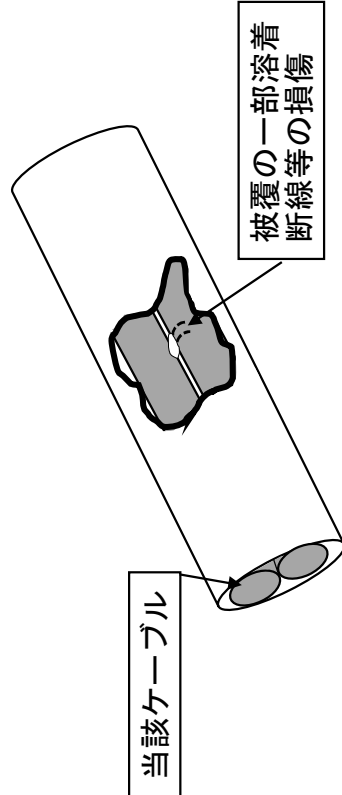
③当該ケーブル損傷の発生

- ・開口が発生した際に、開口面に位置する当該ケーブルの被覆及び電線の一部に溶融や断線等の損傷が発生した。
- ・完全には断線せず、当該ポンプ室の照明は使用継続。

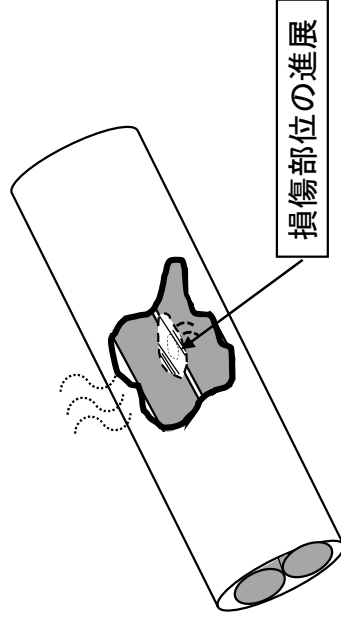
④当該ケーブル損傷の進展

- ・当該ケーブルの電線の一部に溶融や断線等の損傷が発生し電気抵抗が大きくなり発熱。徐々に損傷が進展していった。

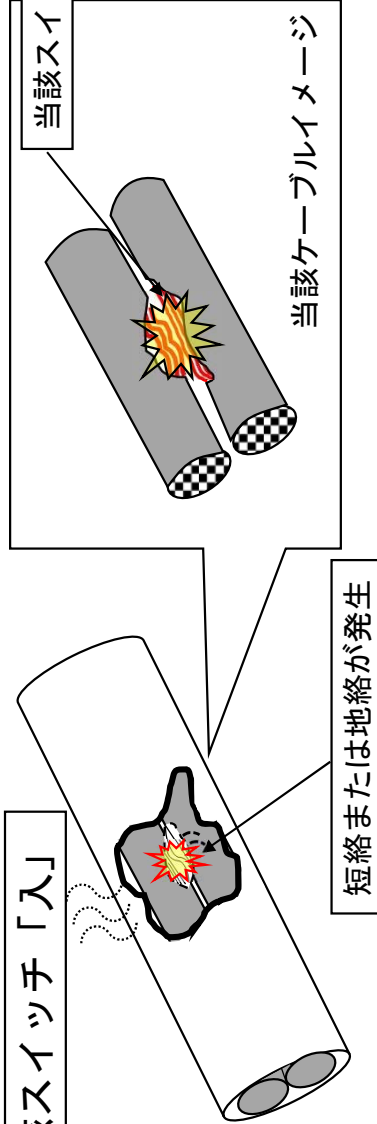
⑤当該ケーブルの損傷部位における短絡または地絡の発生

当該スイッチ「入」に伴い通電され短絡または地絡が発生

- ・事象発生当日、当該ポンプ室入室のために当該スイッチを「入」としたタイミングで当該損傷部位の電線がケーブル同士で接触し短絡が発生、または当該損傷部位の電線が電線管に接触したことでの地絡が発生した。

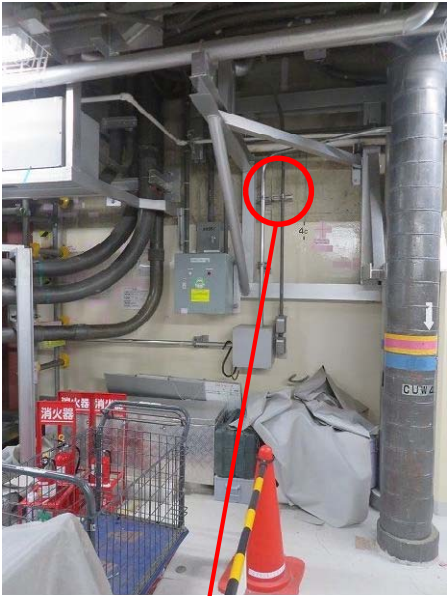
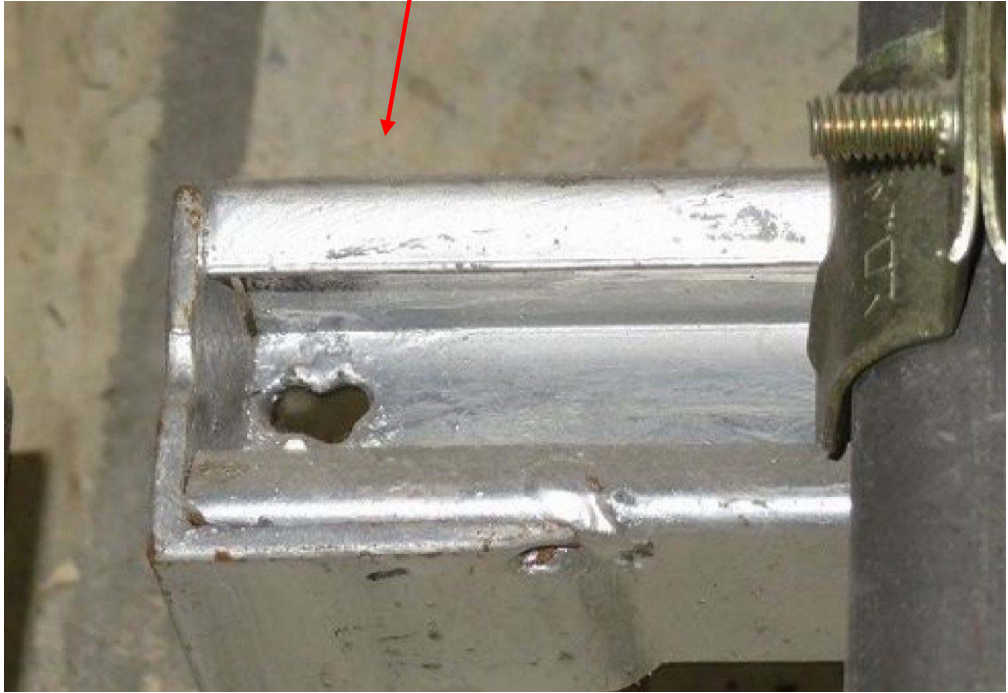
点検結果	<p>点検を実施した結果、電線管に溶融、変色等は確認されなかった。 なお、残留熱除去系ポンプ（B）、残留熱除去系ポンプ（C）を点検するエリアである、原子炉建屋 1 階西側エアロック前において、電線管本体ではなくサポート部に開口が確認された。この部位はアースクランプを取り付けることが出来るので、当該事象同様に過去に溶融した可能性が否定できない。</p> <div data-bbox="539 459 987 1052">
