事故・故障等発生報告書

発生年月日	令和4年12月6日(火)
発生場所	東海第二発電所 屋外敷地内駐車場(屋外 非管理区域)
件名	東海第二発電所 屋外照明コンセントからの発煙について(第1報)
状況 原因 対策 環境への影響等	別紙のとおり

東海第二発電所 屋外照明コンセントからの発煙について

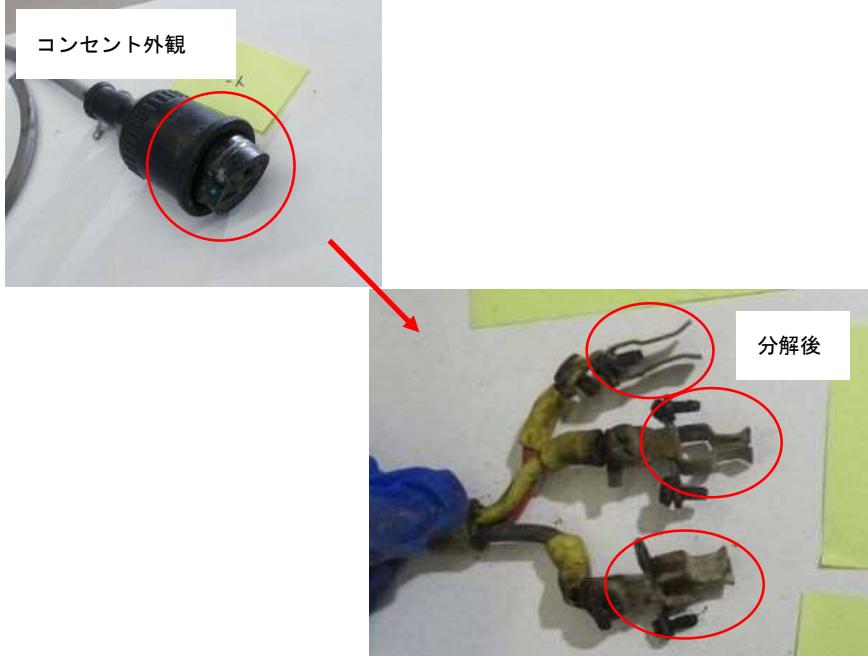
<p>コンセント外観</p> <p>分解後</p>
備考

過電流	
目的	過電流が発煙の要因となるかを確認する。
点検日	2022年12月7日
確認内容	当該スズラン灯コンセントおよび当該スズラン灯コンセントプラグに過電流が通電された形跡があるかを目視で確認する。
確認結果	<p>当該スズラン灯コンセントおよびコンセントプラグの通電部に変色等の過電流が流れた形跡は無いことを確認した。</p> <p>また、発煙事象発生時、上流側NFBの動作は無かった。</p>

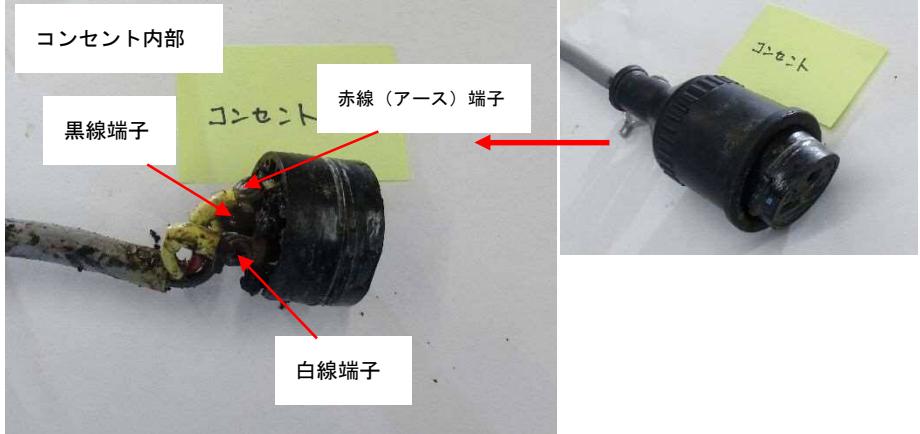
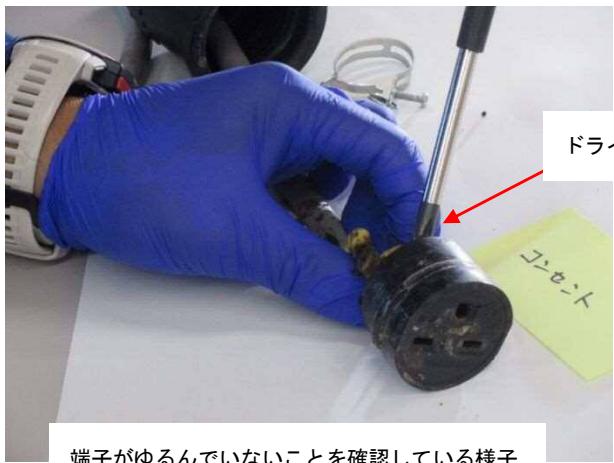
端子のゆるみ	
目的	端子のゆるみによるコンセント不良が発煙の要因となるかを確認する。
点検日	2022年12月7日
確認内容	当該スズラン灯コンセント内の各端子の締め付け状態確認を行い、端子のゆるみがないことを確認する。
確認結果	<p>コンセント内の配線 黒線端子：ゆるみ無し 白線端子：ゆるみ無し 赤線（アース）端子：ゆるみ無し</p>

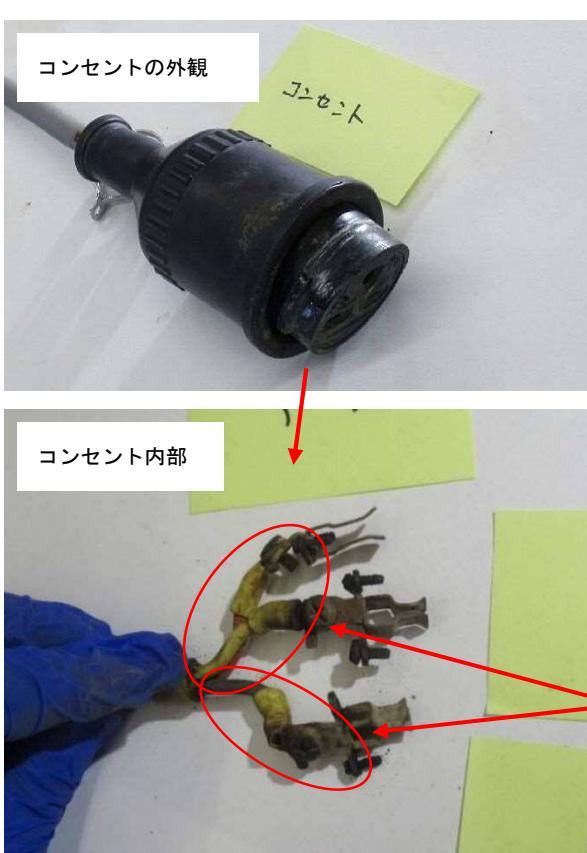
コンセント内の配線被覆の損傷	
目的	当該スズラン灯コンセント内の配線被覆の損傷が発煙の要因となるかを確認する。
点検日	2022年12月7日
確認内容	配線被覆の状態を目視確認し、損傷の無いことを確認する。
確認結果	<p>当該スズラン灯コンセント内の配線 黒線被覆：損傷無し 白線被覆：損傷無し 赤線（アース）被覆：損傷無し</p>

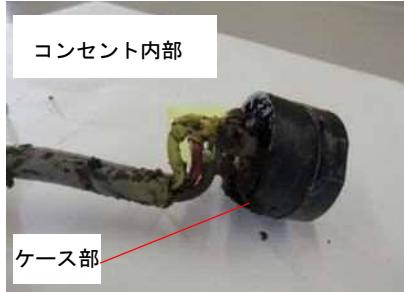
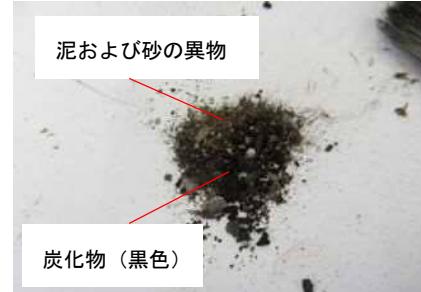
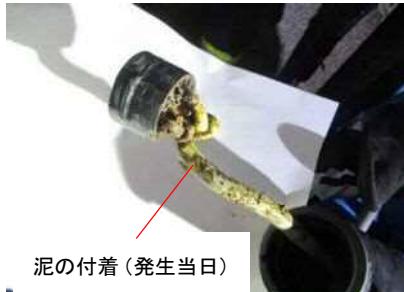
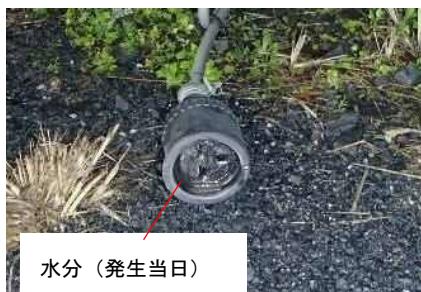
当該スズラン灯コンセント内部を確認した結果、今回の発煙事象で発生したと思われるコンセント内部部品（ケース部）の炭化物の他に泥および砂の異物を確認した。また、発煙事象発生当日にコンセント内部に水分があることも確認している。

コンセント内部の異物・水分の混入（1／2）	
目的	コンセント内部の汚れや異物・水分が発煙の要因となるかを確認する。
点検日	2022年12月6日，7日
確認内容	コンセント内部の汚れや異物・水分の付着状況を目視で確認する。
確認結果	<p>コンセント内部を確認した結果、以下を確認した。</p> <p>【コンセント内部の汚れ、異物】</p> <p>今回の発煙事象で発生したと思われるコンセント内部部品（ケース部）の炭化物の他に、泥および砂の異物を確認した。</p> <p>【コンセント内部の水分の付着】</p> <p>発煙事象発生当日にコンセント内部に水分があることを確認した。</p>

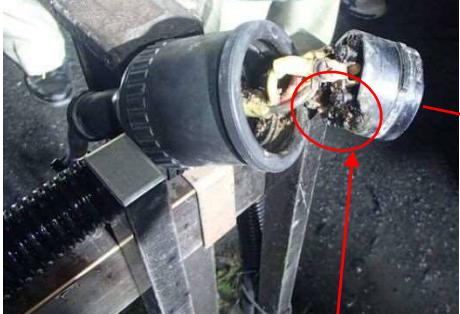
さらに当該スズラン灯コンセント内部の炭化物、泥および砂の異物を除去したところ、主に電源端子部相間付近が熱により変形していることを確認したことから、コンセント内部の泥および砂の異物に水分が加わり通常とは異なる電気回路が形成され発熱した可能性がある。

コンセント内部の異物・水分の混入（2／2）	
目的	コンセント内部の汚れや異物・水分が発煙の要因となるかを確認する。
点検日	2022年12月6日，7日
確認内容	コンセント内部の汚れや異物・水分の付着状況を目視で確認する。
確認結果	<p>【コンセント内部の状況】</p> <p>今回の発煙事象で発生したと思われるコンセント内部部品（ケース部）の炭化物、泥および砂の異物を除去後にケース部を確認したところ、主に電源端子部相間付近に熱による変形を確認した。</p> <p>このことから、当該部の泥および砂の異物や水分により電気回路が形成され発熱した可能性が高い。</p> <div style="display: flex; justify-content: space-around;"> <div style="text-align: center;">

<p>【当該品事象発生当日の状況】 熱による変形を確認した箇所</p> </div> <div style="text-align: center;">

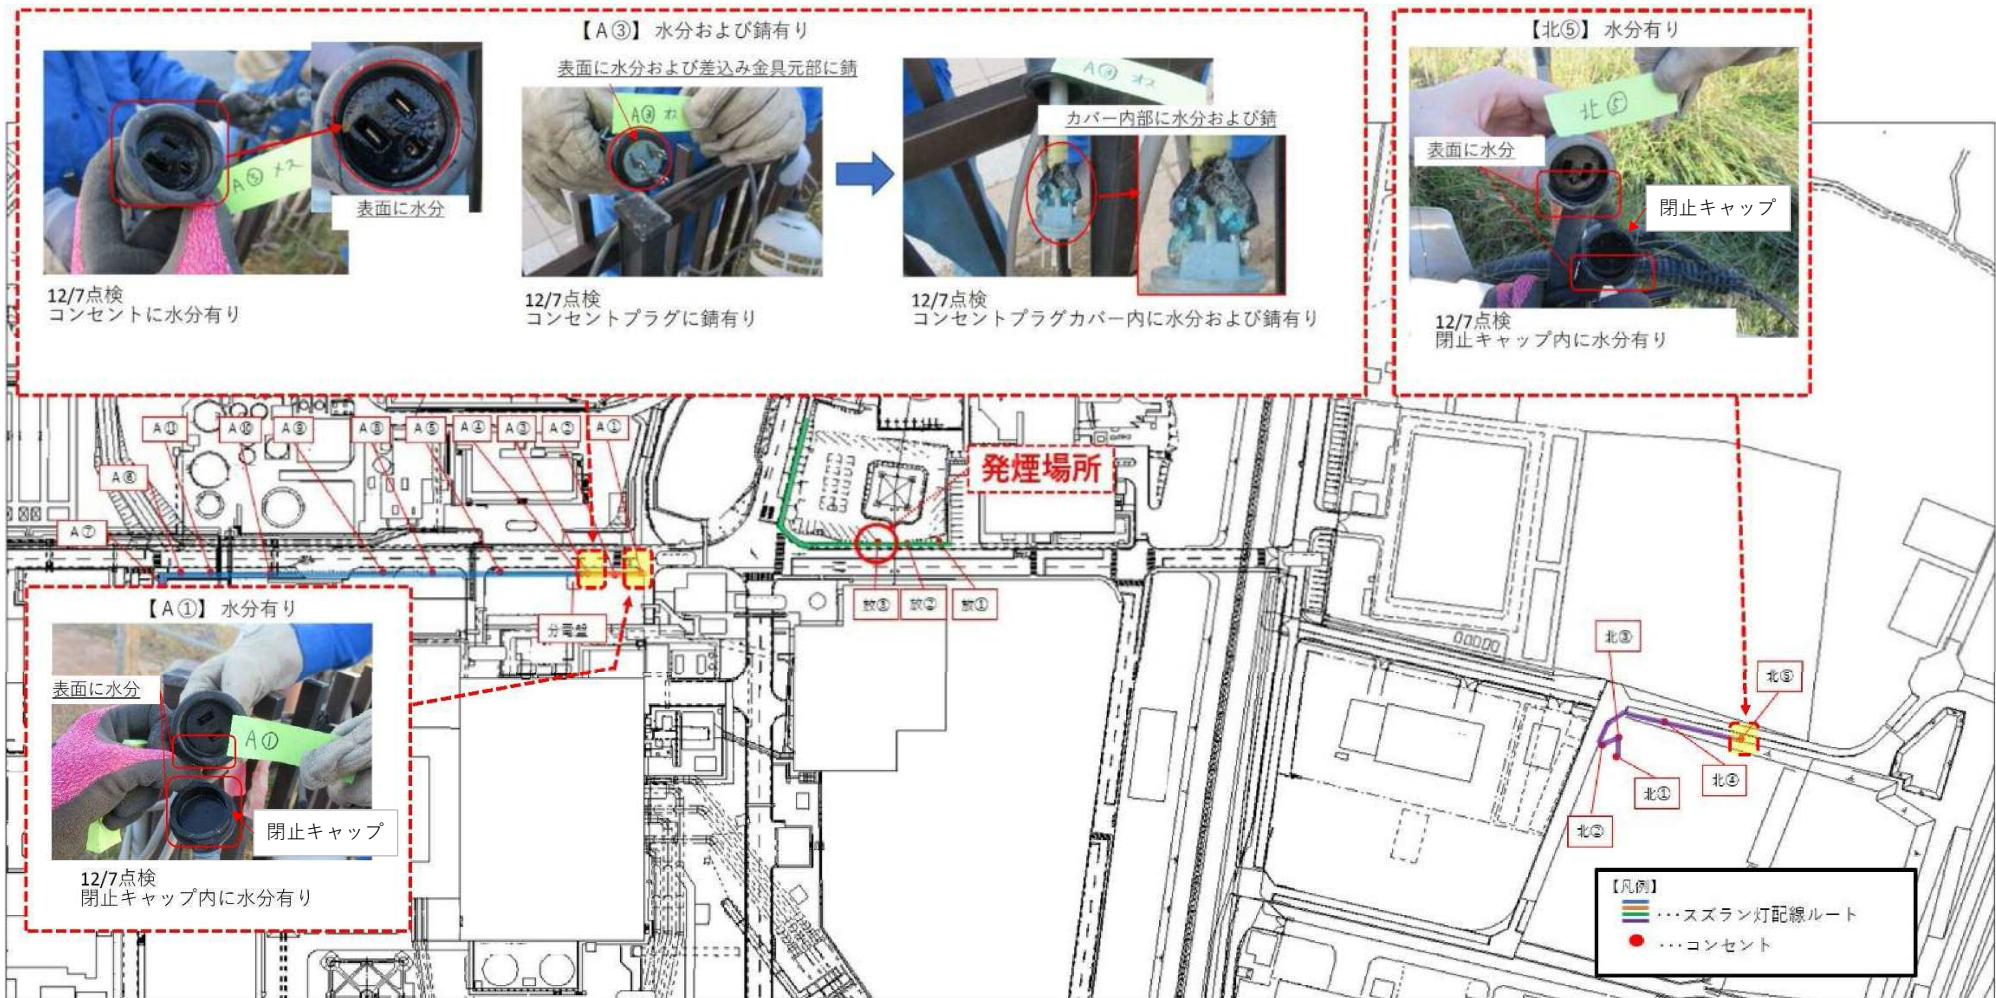
スズラン灯コンセント点検結果 (2/2)

屋外設置の発電所構内のスズラン灯の全てのコンセント（コンセントプラグ含む）を点検した結果、一部のコンセント内に水分や発錆があることを確認したものの、当該スズラン灯コンセントのような泥および砂の異物が無いことを確認した。

今回の発煙事象の原因究明および必要な対策が講じられるまでの間、屋外設置の発電所構内の全てのスズラン灯の使用を停止した。
