事故・故障等発生報告書

| 件 名 | 東海第二発電所 モルタル建屋 1 階<br>空気圧縮機からの発煙について (第 2 報) |

## 東海第二発電所 モルタル建屋 1 階 空気圧縮機からの発煙について

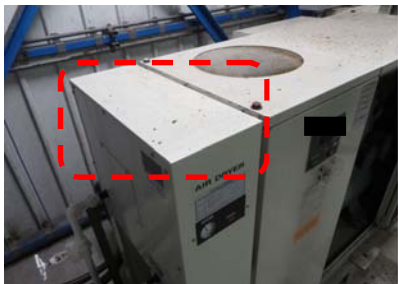
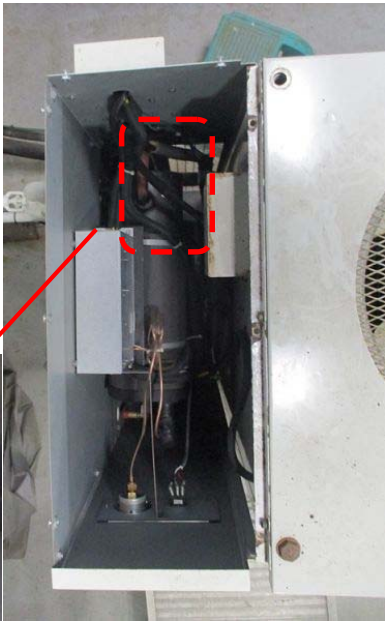
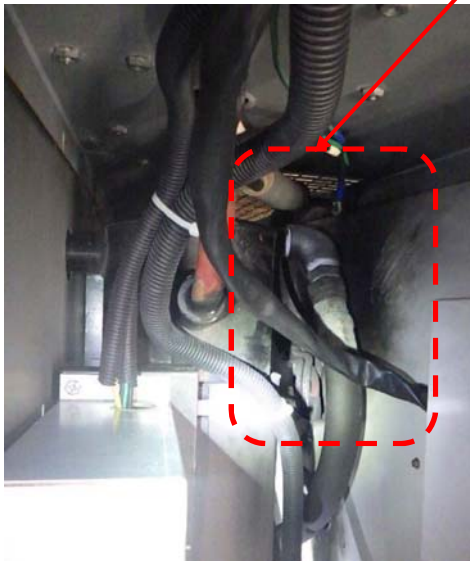
空気乾燥器部筐体上部カバーを外して確認したところ、空気乾燥器側背面付近のケーブルが焼損しており、周囲にすすが付着していることを確認した。また、焼損したケーブルを確認したところ、当該空気圧縮機の電源ケーブル（以下、「当該ケーブル」という）であることを確認した。

| 当該ケーブルの目視点検記録 | |
|---|---|
| 点 検 結 果 | <div data-bbox="432 712 831 994"> <p>空気乾燥器部筐体上部</p> </div> <div data-bbox="940 701 1326 1319"> <p>空気乾燥器部筐体<br/>上部カバー開放</p> </div> <div data-bbox="469 1050 940 1608"> <p>赤枠部分にすす及び当該ケーブルが焼損していることを確認</p> </div> <p>結果：空気乾燥器部筐体上部カバーを外して確認したところ，空気乾燥器側背面付近の当該ケーブルが焼損しており，周囲にすすが付着していることを確認した。当該ケーブルを確認したところ，当該空気圧縮機の電源ケーブルであることを確認した。</p> |

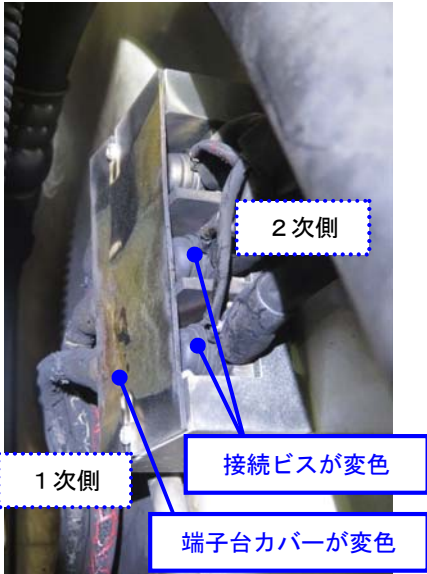
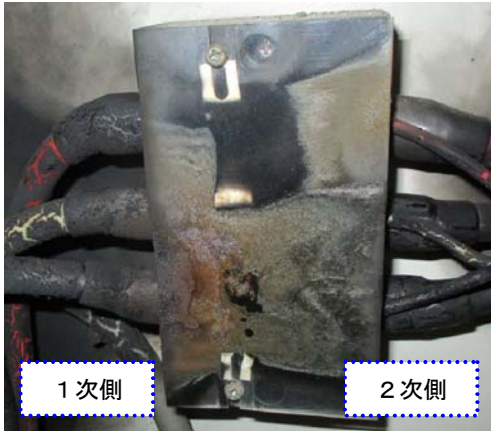
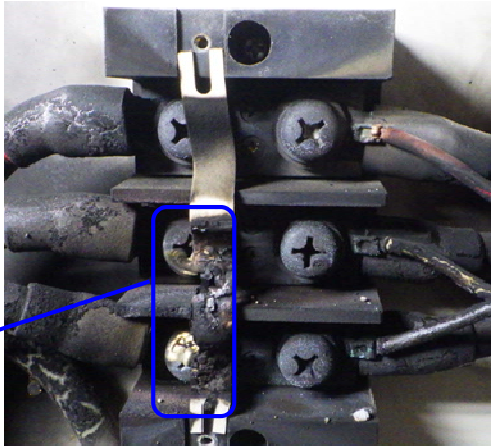
当該ケーブルに接続する端子（以下、「当該端子」という）について確認を実施した結果、1次側及び2次側の接続ビスに変色が確認され、当該端子1次側に3相ある接続ビスのうち2相の接続ビスの一部に損傷が確認された。また、当該端子台カバーの変色が確認された。

| 当該端子の目視点検記録 | |
|---|---|
| 点 検 結 果 | <div><p>端子台カバー設置状態（端子台正面より）</p><p>端子台カバー取外し状態（端子台正面より）</p></div> <p>当該端子拡大図</p> <p>結果：当該端子について点検したところ，1次側及び2次側の接続ビスに変色，及び1次側2相の接続ビスの一部に損傷が確認された。また，端子台カバーの変色が確認された。</p> |

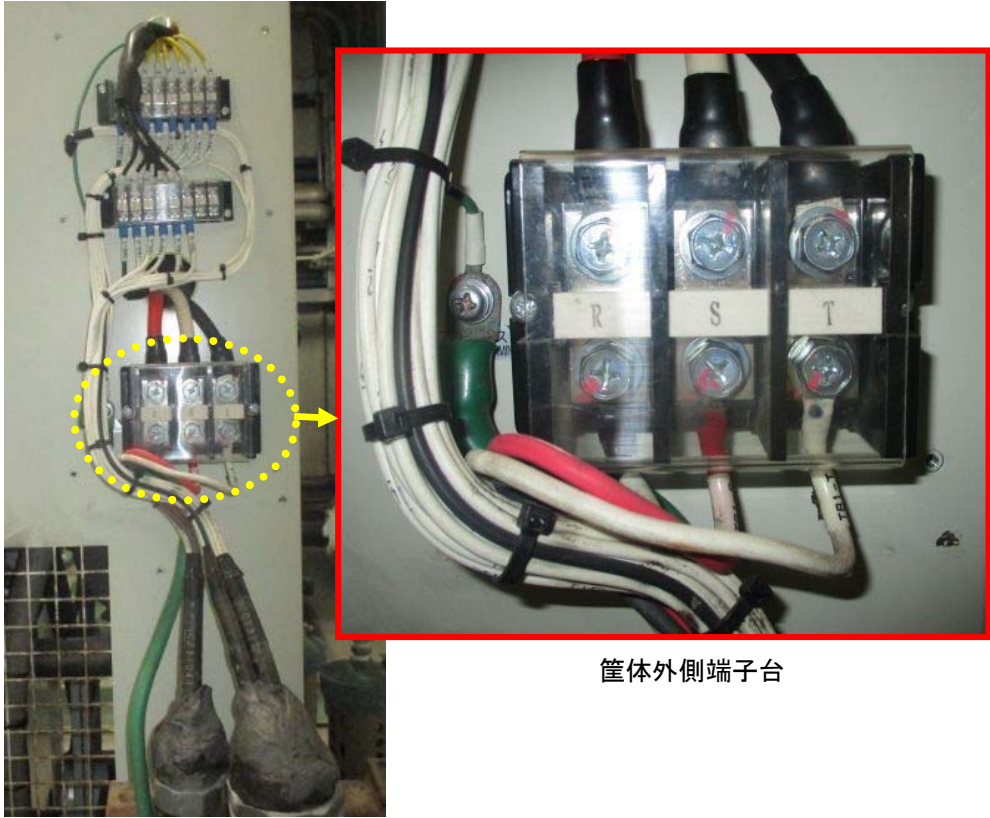
| 筐体外側端子台の目視点検記録 | |

| 筐体外側端子台の目視点検記録 | |
|---|---|
| 点 検 結 果 | <p>筐体外側端子台の配線及び接続端子の外観</p> <p>筐体外側端子台</p> <p>結果：筐体外側端子台の目視点検を行い、端子台に異常のないことを確認した。</p> |

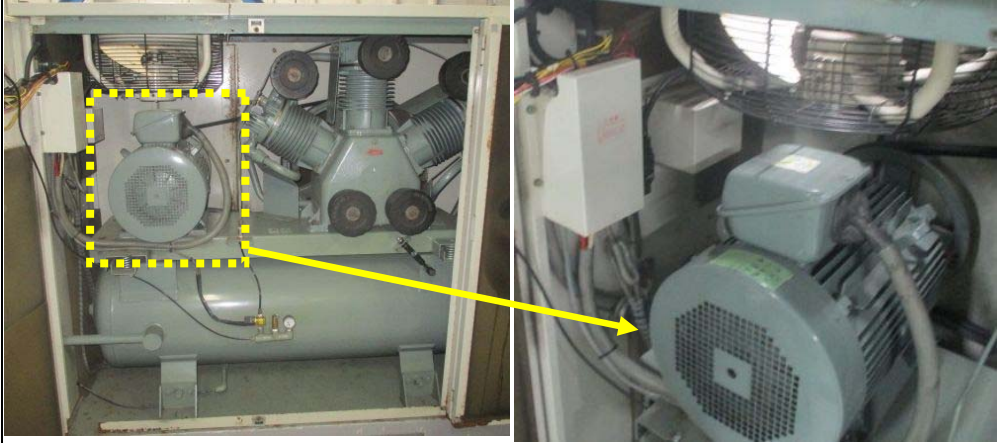
| 空気圧縮機用電動機（当該端子下流側）の目視点検記録 | |

| 空気圧縮機用電動機（当該端子下流側）の目視点検記録 | |
|---|---|
| 点 検 結 果 | <p>空気圧縮機用電動機の外観</p> <p>空気圧縮機用電動機                      空気圧縮機用電動機拡大</p> <p>結果：空気圧縮機本体部に設置されている電動機（当該端子下流側）の目視点検を行い、電動機の外観に異常のないことを確認した。</p> |

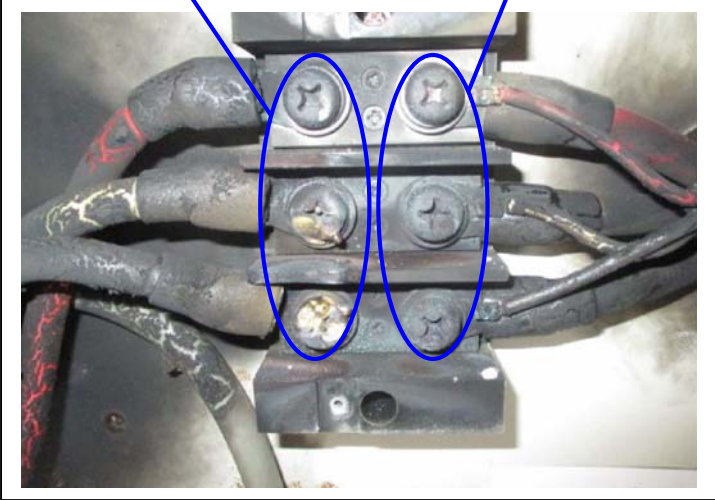
端子の緩みがある場合、接触部の接触面積が減少することで、端子部が過熱し当該ケーブルの焼損や当該端子の変色に至る可能性がある。このため、当該端子の締付確認を実施し、損傷が著しい当該端子の1次側と2次側の接続ビスの締付状態について緩みがないことを確認した。このことから、端子の緩みによる過熱が要因となる可能性はない。

| 当該端子点検結果 | |
|---|---|
| 点 検 結 果 | <p>端子の緩み確認結果</p> <p>① 1 次側端子</p> <ul style="list-style-type: none"> <li>・ 赤, 白, 黒 : 良 (損傷が著しい端子を含めて緩み無し)</li> </ul> <p>② 2 次側端子</p> <ul style="list-style-type: none"> <li>・ 赤, 白, 黒 : 良 (緩み無し)</li> </ul> <div style="text-align: center;"> <div style="display: inline-block; border: 1px solid blue; padding: 2px; margin-right: 20px;">1 次側端子状況</div> <div style="display: inline-block; border: 1px solid blue; padding: 2px;">2 次側端子状況</div> </div> <p>結果：損傷が著しい当該端子の 1 次側と 2 次側の接続ビスの締付状態について緩みがないことを確認した。</p> |

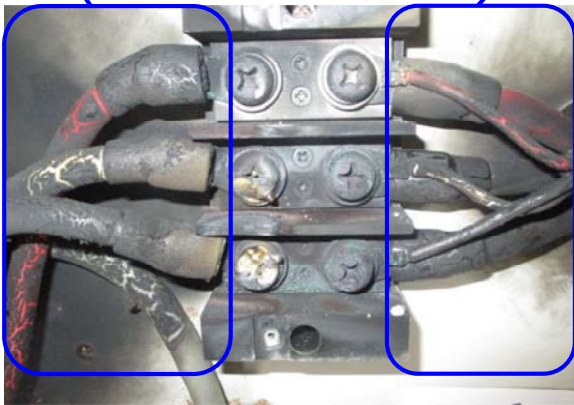
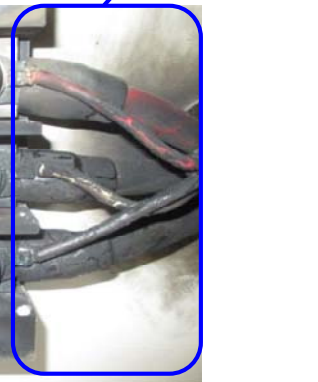
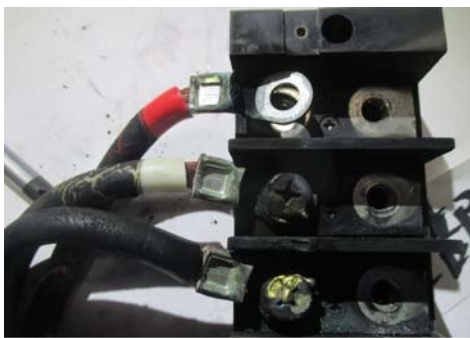
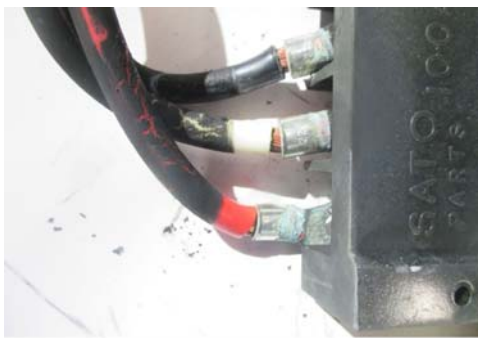
ケーブルの被覆剥がれ等による導通部の露出に伴う短絡により当該ケーブルの焼損や当該端子の変色に至る可能性がある。このため、1次側ケーブルと2次側ケーブルの状況を確認したところ、すずの付着は確認されたものの、ケーブルの有意な損傷は確認されなかった。また、端子の変色が確認された1次側ケーブルの芯線や被覆の状況を確認したところ、有意な損傷は確認されなかった。このことからケーブルの損傷が要因となることはない。

| 当該端子ケーブル損傷確認結果 | |
|---|---|
| 確 認 結 果 | <p>ケーブル確認結果：良</p> <div style="display: flex; justify-content: space-around;"> <div style="text-align: center;"> <p>1次側ケーブル状況</p> </div> <div style="text-align: center;"> <p>2次側ケーブル状況</p> </div> </div> <div style="display: flex; justify-content: space-around; margin-top: 20px;"> <div style="text-align: center;"> <p>1次側ケーブルの芯線状態（表）</p> </div> <div style="text-align: center;"> <p>1次側ケーブルの芯線状態（裏）</p> </div> </div> <p>1次側ケーブルと2次側ケーブルについて確認したところ、すずの付着は確認されたものの、ケーブルの有意な損傷はなかった。<br/>また、端子の変色が確認された1次側ケーブルの芯線や被覆の状況を確認したところ、有意な損傷はなかった。</p> |

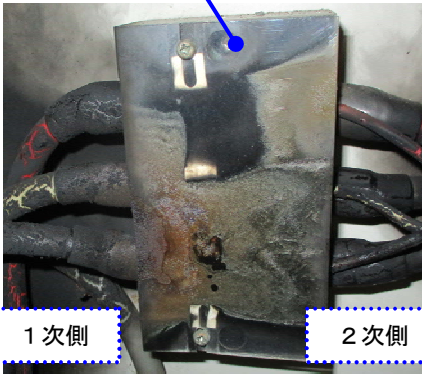
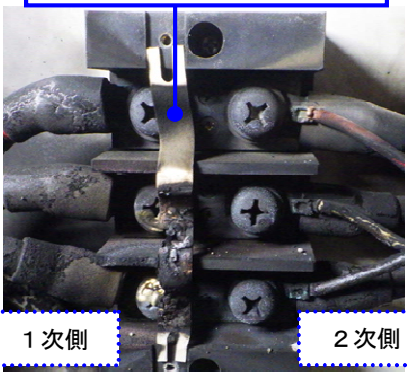
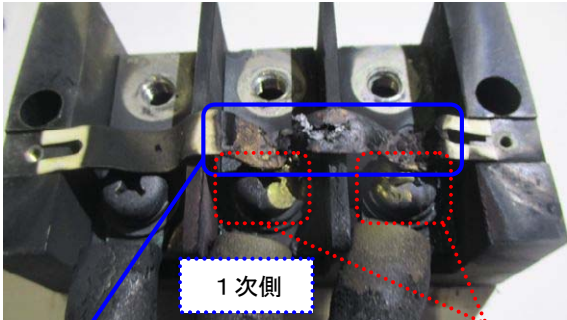
当該端子台を構成する部品に何らかの不具合が生じ、短絡等の異常が発生した場合、当該ケーブルの焼損や当該端子の変色に至る可能性がある。このため、当該空気圧縮機の分解調査時に当該端子を確認したところ、当該端子カバー内側に取り付けられている記名板<sup>※6</sup>が黒色に変色するとともに、本来平板状であるべきものがたわんだ状態に変形しており、当該端子の1次側の接続ビスに接触している可能性がある状況を確認したことから、記名板が何らかの原因でたわみ、当該端子に接触し相間短絡を起こした可能性が否定できない。

| 端子台構成部品の不具合確認結果 | |
|---|---|
| 確 認 結 果 | <p>構成部品の状態確認結果</p> <p>当該端子を確認した結果、当該端子台カバー内側に取付けられている記名板が黒色に変色するとともに、本来平板状であるべきものがたわんだ状態に変形しており、当該端子の1次側の接続ビスに接触している可能性がある状況を確認した。</p> <p>また、黒色化が確認された部位については炭化していることを確認した。</p> <div style="display: flex; justify-content: space-around;"> <div style="text-align: center;"> <p>端子台カバー</p> <p>1次側      2次側</p> <p>当該端子<br/>(端子台カバー設置状態)</p> </div> <div style="text-align: center;"> <p>変形及び黒色化が確認された<br/>記名板</p> <p>1次側      2次側</p> <p>当該端子<br/>(端子台カバー取外し状態)</p> </div> </div> <div style="display: flex; justify-content: space-around; margin-top: 20px;"> <div style="text-align: center;"> <p>1次側</p> <p>記名板のうち黒色化が著しい部位<br/>黒色化部位は炭化していることを確認した</p> </div> <div style="text-align: center;"> <p>本来は平板状</p> <p>健全な状態の記名板（参考）</p> </div> </div> <div style="text-align: center; margin-top: 20px;"> <p>損傷が確認された端子部（1次側）</p> </div> |
| 備 考 | 上記確認結果及び当該空気圧縮機の設置環境から、記名板が湿分による影響でたわみ、当該端子に接触し相間短絡を起こした可能性が否定できないことから、湿潤環境における再現確認を実施することとした。 |

当該端子台、当該ケーブル等設備の復旧に必要な部位の修繕を実施した。また、今回の事象の原因となった記名板の変形による短絡事象を防止するための調達管理として、端子台又は端子台を有する設備等については、記名板が導電部に影響しない構造の端子台でなければ調達できないルールを構築した。

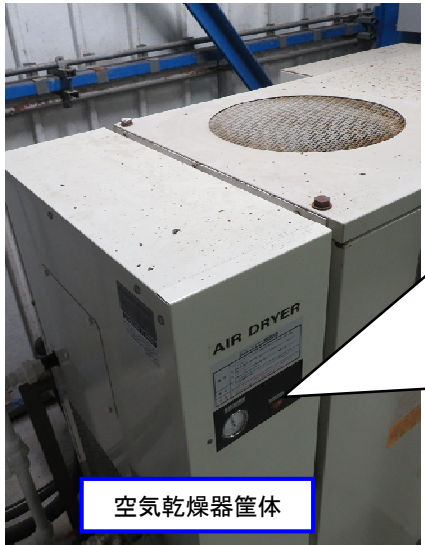
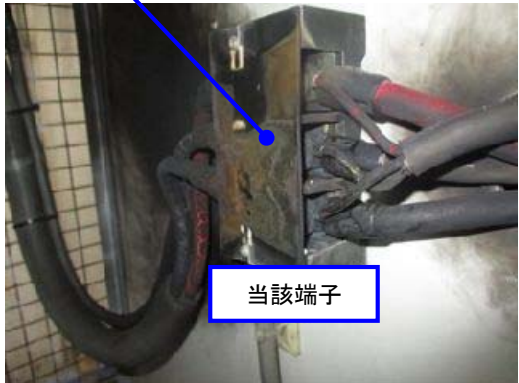
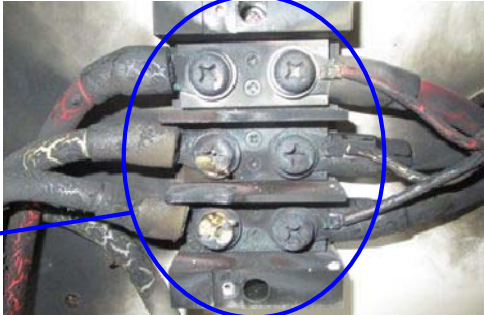
| 当該端子塵埃堆積状況確認結果 | |
|---|---|
| 確 認 結 果 | <p>塵埃の堆積状況確認結果</p> <p>当該端子は空気乾燥器の筐体内部壁面に設置されており、さらに当該端子には端子台カバーが取付けられていることから、当該端子の設置環境は塵埃が付着し難い環境である。</p> <p>また、端子台カバー取外し後の当該端子の確認において塵埃の堆積は確認されず、筐体内付近にも有意な塵埃の堆積は確認されなかった。</p> <div style="display: flex; justify-content: space-around; align-items: flex-start;"> <div style="text-align: center;"> <p>空気乾燥器筐体</p> </div> <div style="text-align: center;"> <p>端子台カバーが取付けられている。</p> <p>当該端子</p> </div> </div> <p>空気乾燥器筐体内の当該端子設置状況</p> <div style="display: flex; justify-content: space-around; align-items: flex-start;"> <div style="text-align: center;"> <p>端子台カバー取外し後の確認において塵埃の堆積は確認されなかった。</p> </div> <div style="text-align: center;"> <p>当該端子（端子台カバー取り外し後）</p> </div> </div> |

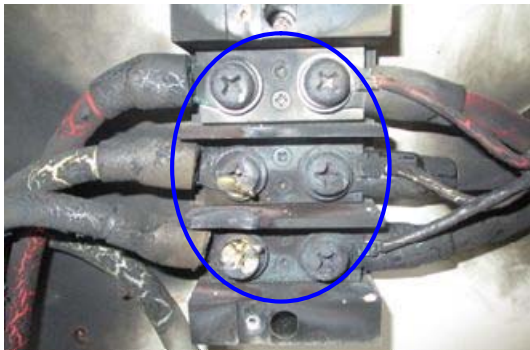
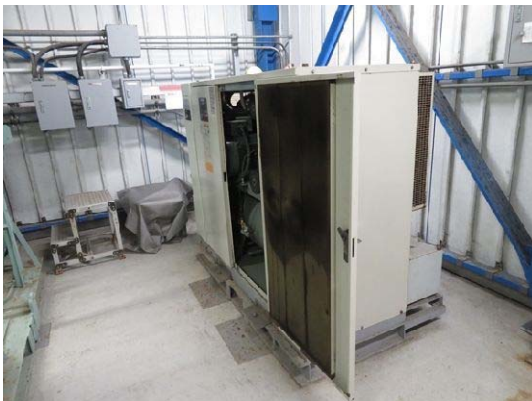
| 当該端子塩分付着状況確認結果 | |
|---|---|
| 確 認 結 果 | <p>①塩分の付着状況確認結果<br/>空気乾燥機部を分解し、当該端子を確認した結果、塩分の付着は確認されなかった。</p> <p>当該端子</p> <p>②当該端子の設置環境確認結果<br/>当該端子設置箇所の周囲状況を確認したところ、当該端子が設置される当該空気圧縮機は区画された建屋の中に設置されていることから、海からの潮風を直接的には受けない環境であることを確認した。</p> <p>当該空気圧縮機の設置箇所（建屋内）</p> |

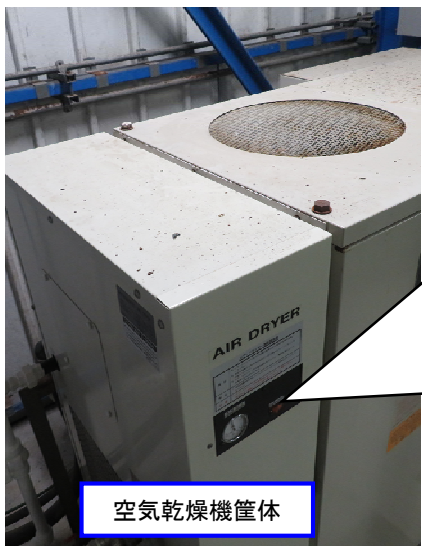
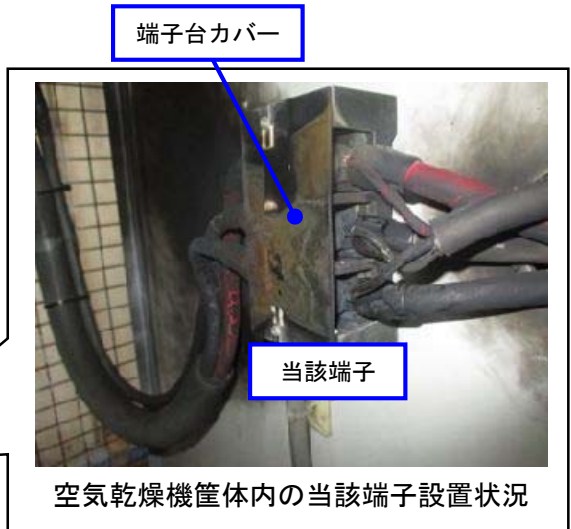
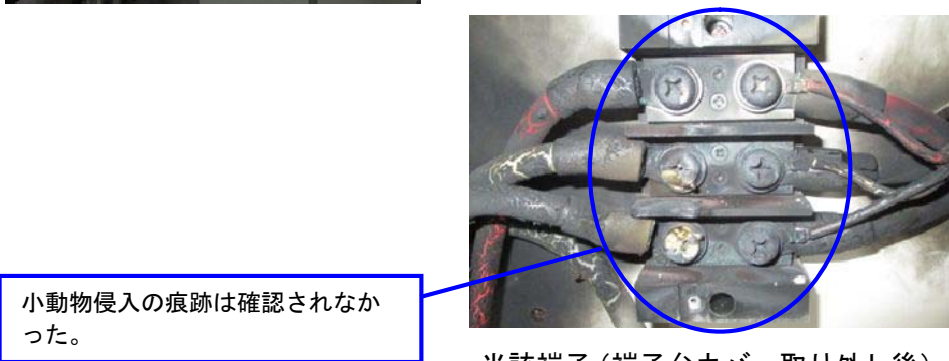
| 小動物侵入状況確認結果 | |
|---|---|
| 確 認 結 果 | <p>小動物侵入状況確認結果</p> <p>当該端子は空気乾燥機の筐体内部に設置されていることから、当該端子の設置環境は小動物が侵入し難い環境である。</p> <p>また、端子台カバー取外し後の当該端子の確認において小動物侵入の痕跡は確認されなかった。</p> <div data-bbox="406 936 829 1480"> <p>空気乾燥機筐体</p> </div> <div data-bbox="829 875 1402 1402"> <p>端子台カバー</p> <p>当該端子</p> <p>空気乾燥機筐体内の当該端子設置状況</p> </div> <div data-bbox="406 1480 1358 1839"> <p>小動物侵入の痕跡は確認されなかった。</p> <p>当該端子（端子台カバー取り外し後）</p> </div> |

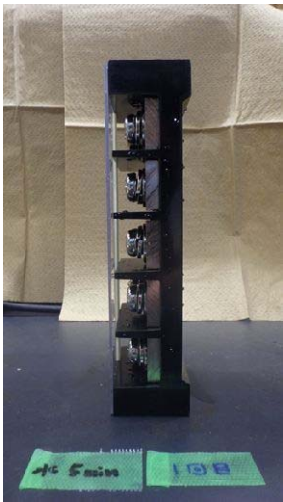
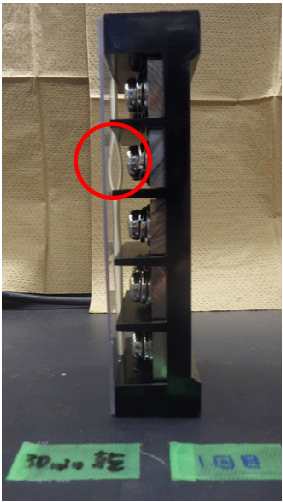
| | 湿潤状態 | 乾燥状態 | 確認結果 |
|---|---|---|---|
| 1 回目 | | | 1 回目の湿潤⇒乾燥の確認試験にて記名板の変形が確認された。 |

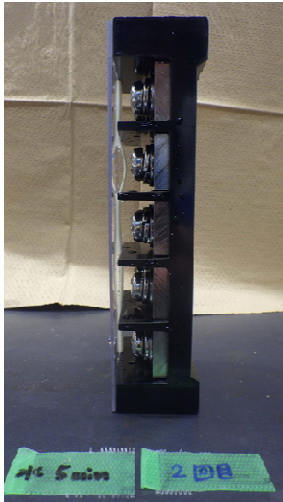
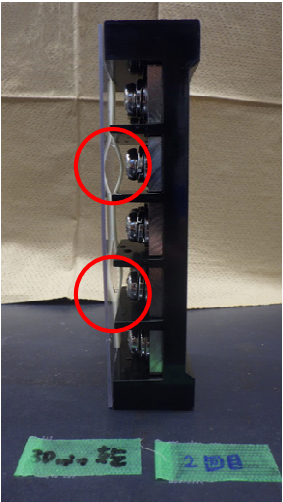
| | 湿潤状態 | 乾燥状態 | 確認結果 |
|---|---|---|---|
| 2 回目 | | | 1 回目よりも変形量が大きくなり、別の箇所についても変形が確認された。 |

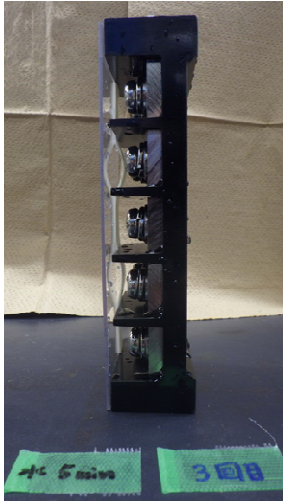
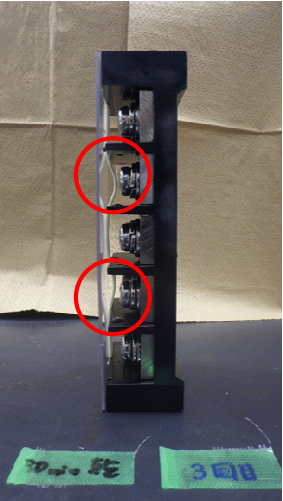
| | 湿潤状態 | 乾燥状態 | 確認結果 |
|---|---|---|---|
| 3 回目 | | | 2 回目よりも更に変形量が大きくなった。 |

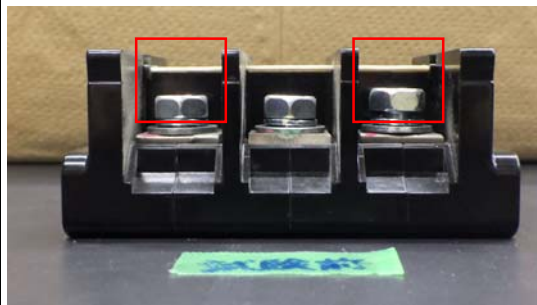
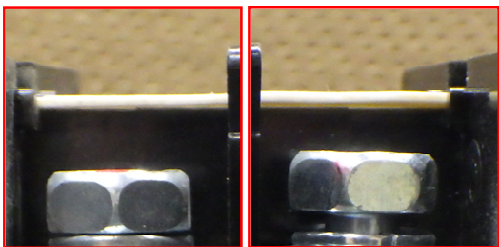
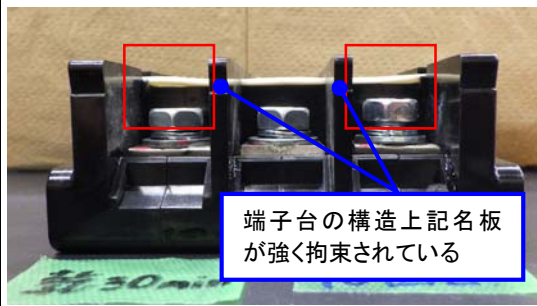
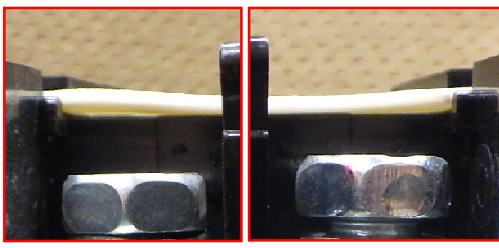
また、筐体外側端子台の記名板についても同様の条件で検証した。その結果、筐体外側端子台は、当該端子台に比べて記名板が強く拘束される構造のため記名板が変形し難いものの、検証の結果、記名板が変形することが確認された。

| 試験前の状態 | 試験前の状態（赤枠部拡大） | |
|---|---|---|
| <br>端子台の構造上記名板が強く拘束されている | <br>記名板が強く拘束されているものの、変形することが確認された | 端子台の構造上、記名板が強く拘束されているため変形し難いものの、検証の結果、変形が確認された。 |

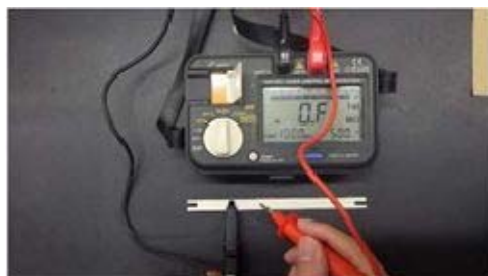
抵抗試験（乾燥状態）O.F. = 2000MΩ以上

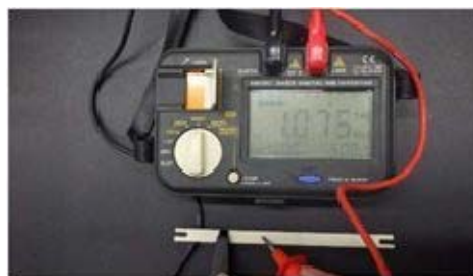
抵抗試験（湿状態）1.1MΩ

以上の湿潤環境における再現確認結果から、端子台に取付けられた記名板が湿分を含む空気が積極的に取り込まれる環境で乾湿状態を繰り返すことで、接続ビス方向へのたわみによる変形が徐々に進行し、さらに湿分の影響により記名板の絶縁性が低下した状態で当該端子の接続ビスに接触することにより相間短絡が発生したものと推定される。
