事故・故障等発生報告書

| 件 名 | 東海第二発電所 取水口エリアにおける溶接作業中の着衣への引火<br>による負傷者の発生について（第 1 報） |

## 東海第二発電所

取水口エリアにおける溶接作業中の着衣への引火による負傷者の発生について

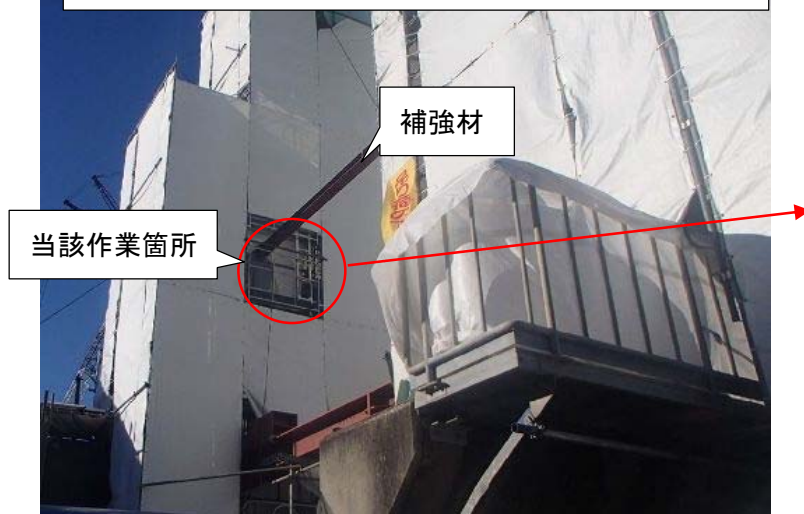
事象発生箇所 取水口エリア（屋外：非管理区域）

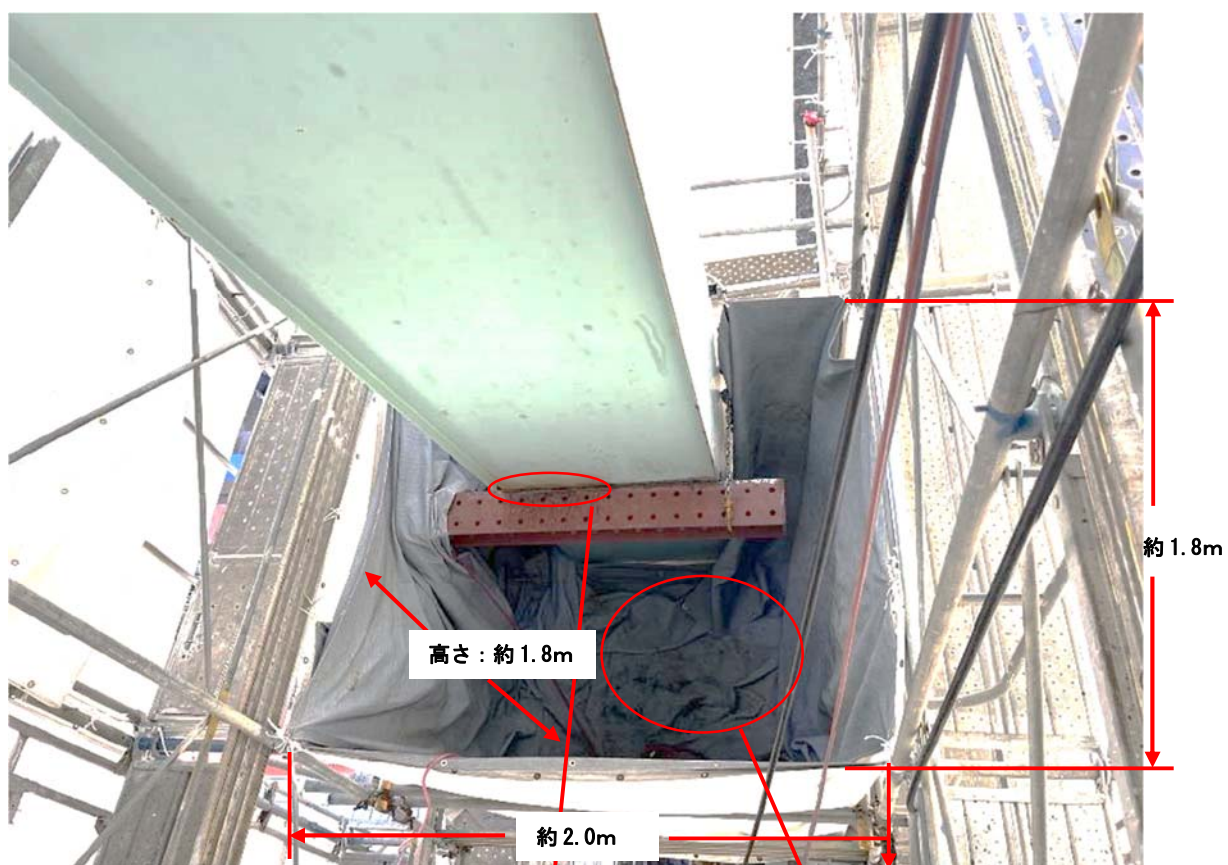
当該作業エリア

当該作業エリアは当該クレーンの南西側脚部地上面から約10m※<sup>6</sup>の高さに約2m×1.8mの広さで設置しており、溶接時のノロ※<sup>7</sup>・スパッタ※<sup>8</sup>（以下総称して、「ノロ」という）が飛散しないように作業エリアの下部および四方を不燃シートにて隙間なく火気養生していた。

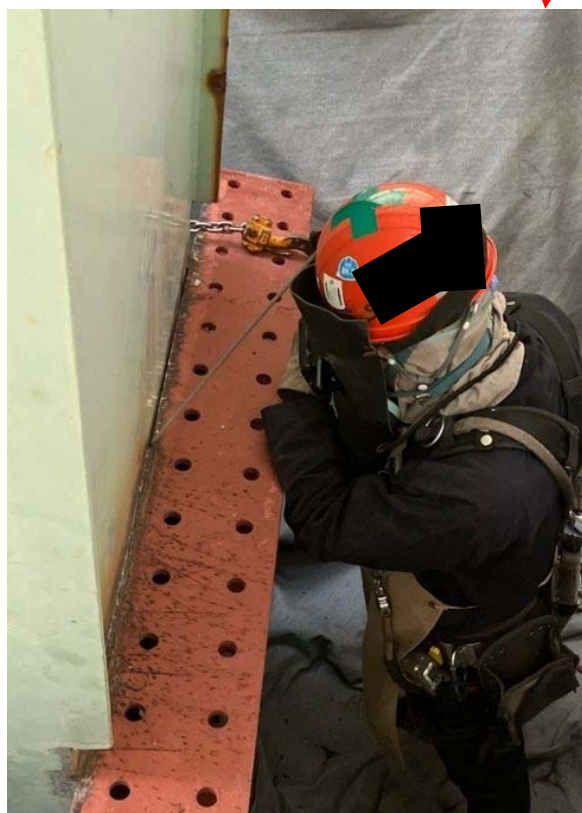
当該作業エリア（上部から撮影）

溶接部位である補強材の設置状況によっては、ノロが被災者に大量にかかることにより、被災する可能性がある。このため、当該エリアを確認したところ、当該クレーンの脚部は地上部から上部に台形状に傾斜する形状をしており、当該クレーンに溶接する補強材の上面は被災者側に傾斜していることを確認した。また、補強材上面は傾斜しているにもかかわらず、被災者側へのノロの飛散を考慮した養生（以下、「ノロ除け」という）が無いことを確認した。このため、ノロが被災者にかかり被災した可能性が否定できない。

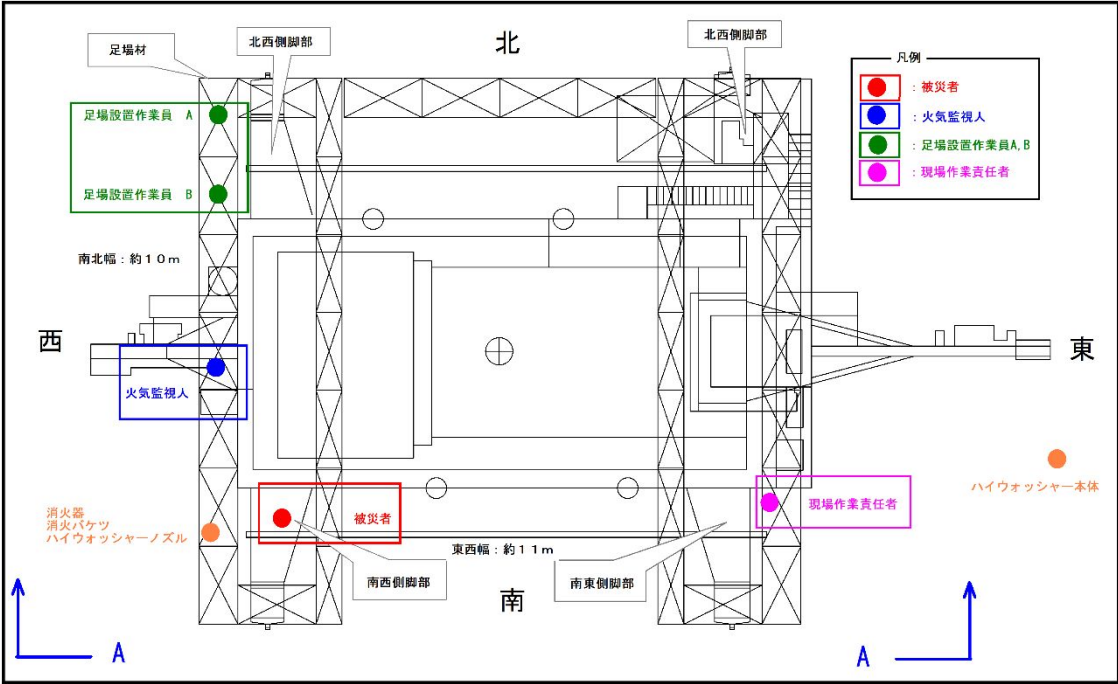
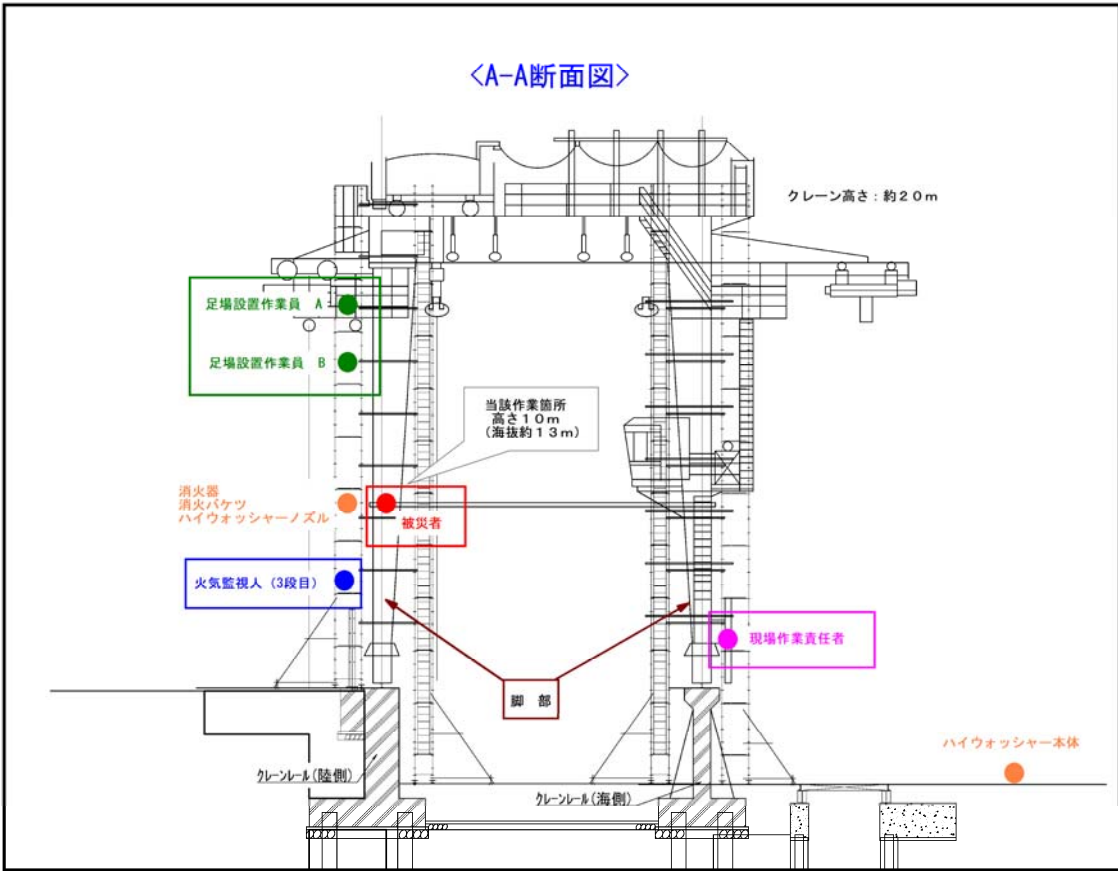
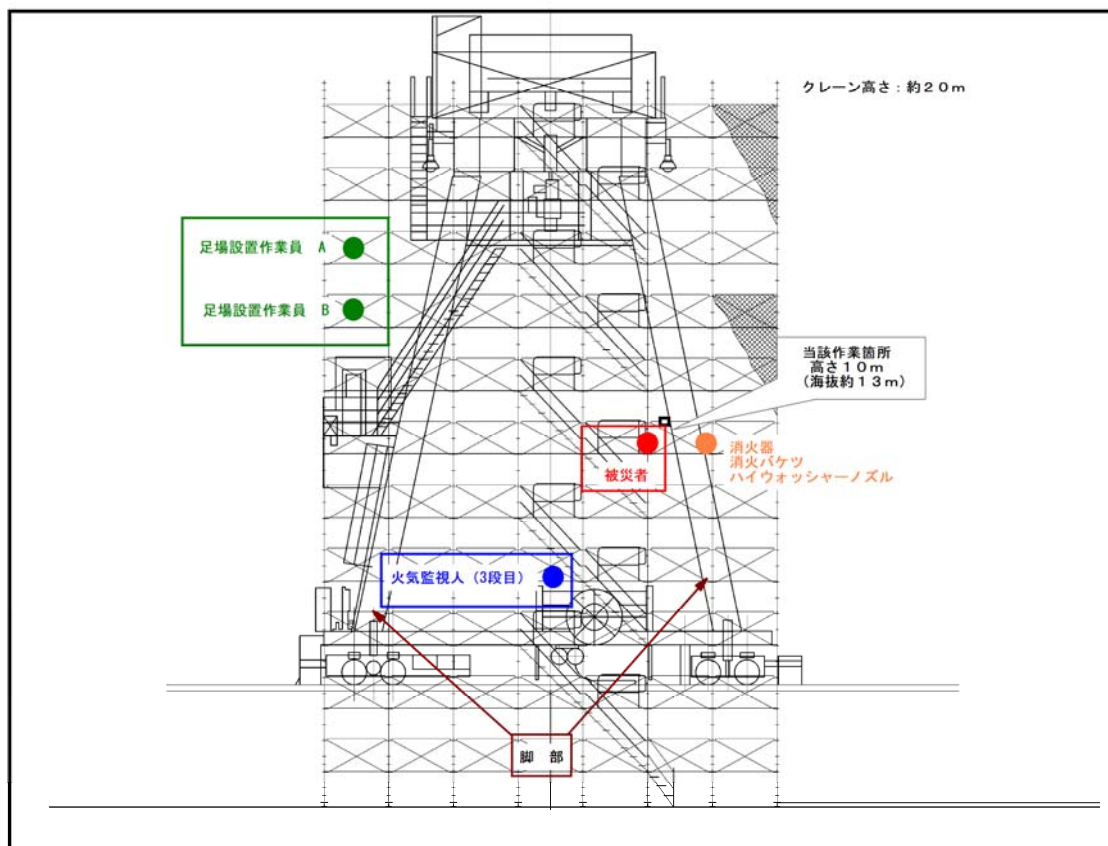
火気監視人は、当該作業エリア下方の離れた位置（当該クレーンの南西側脚部と北西側脚部の中間点）で火気養生部よりノロの落下が発生していないか監視を行っていた。

足場設置作業員 A と B の 2 名は当該クレーンの北西側脚部で足場設置作業を行っていた。

現場作業責任者は、溶接作業及び足場設置作業全体を俯瞰できるよう当該クレーンの南東側脚部付近で作業確認を行っていた。

火気作業を一人で実施した場合、周囲の変化に気づかずにノロにより被災する可能性がある。このため、当時の人員配置を確認したところ、前述の「(2) 当該作業エリアの火気養生及び作業員配置」の「2) 作業員配置」に記載のとおり、現場作業責任者や火気監視人は離れていたが、現場作業責任者はクレーン解体作業エリアから全体を見ており、火気監視人は溶接作業の下で火の粉の飛散がないことを確認していた。このため、当社の従来のルール上、火気作業における火災防止の観点からは人員配置として問題はないことを確認した。ただし、当該エリアは四方と床面を覆う養生となっていたことから、被災者の状況を確認出来なかったことが否めず、今回の被災に至った可能性が否定できない。

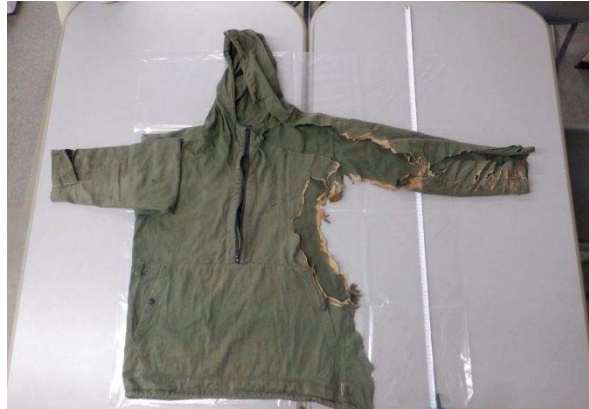
また、被災者を病院へ搬送後に公設消防から返却された耐火服及びインナーウェア 2 枚を確認したところ、耐火服には左上腕及び左胸部から左背中上部にかけて焼損及び焦げ跡を確認した。インナーウェアには 2 枚とも左上腕及び左胸部に焼損及び焦げ跡を確認した。なお、耐火服には焼損部以外には破れ・ほつれ等の異常がないことを確認※<sup>10</sup>している。

耐火服焼損状況

(左上腕，左胸部～左背中にかけて焼損，焦げ跡を確認)

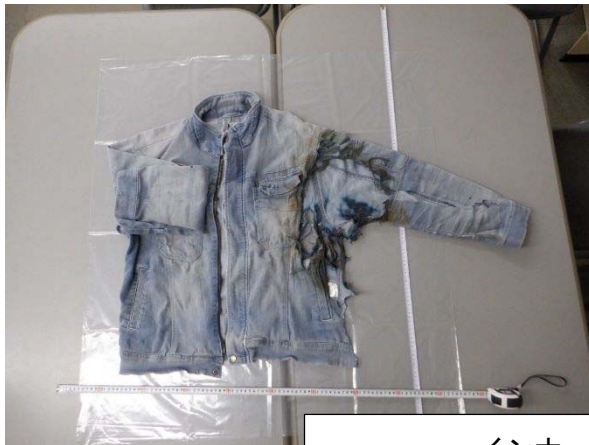
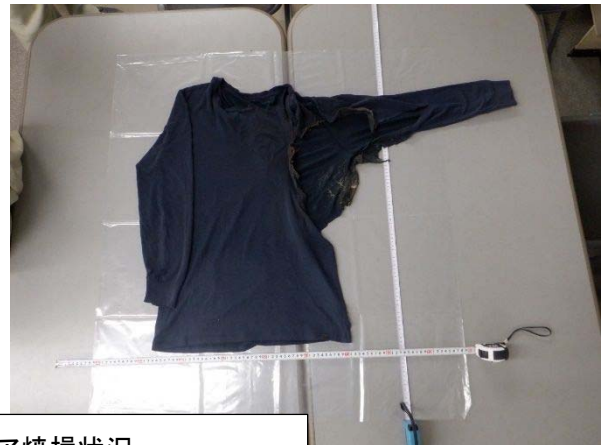
インナーウェア焼損状況

(左上腕，左胸部にかけて焼損，焦げ跡を確認)

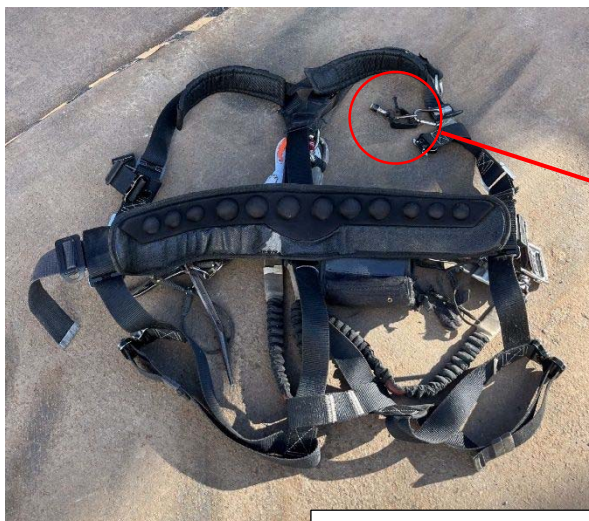
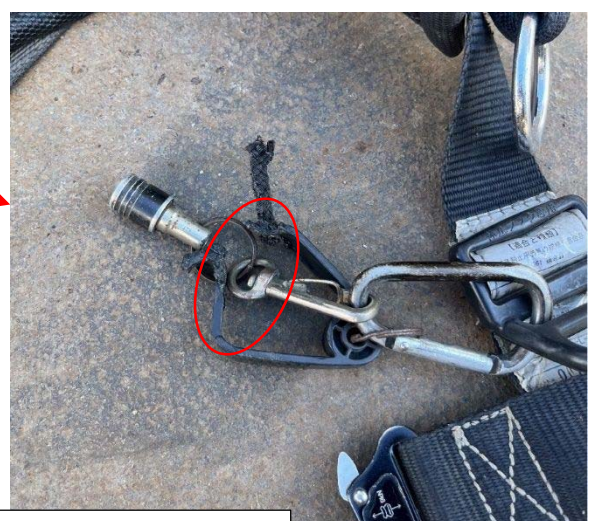
公設消防から返却された耐火服及びインナーウェア 2 枚以外の保護具・着衣の異常の有無を確認した結果、フルハーネスの左胸部に位置するホルダの一部が溶け落ちていることを確認した。その他の保護具・着衣には異常がないことを確認した。

フルハーネス焼損状況

(ホルダの一部が溶け落ちていることを確認)

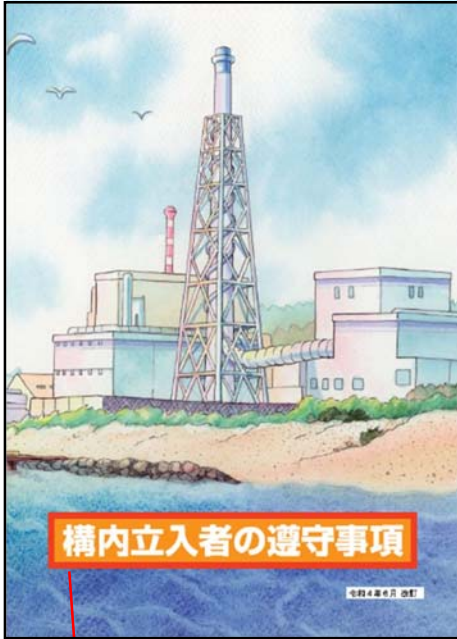
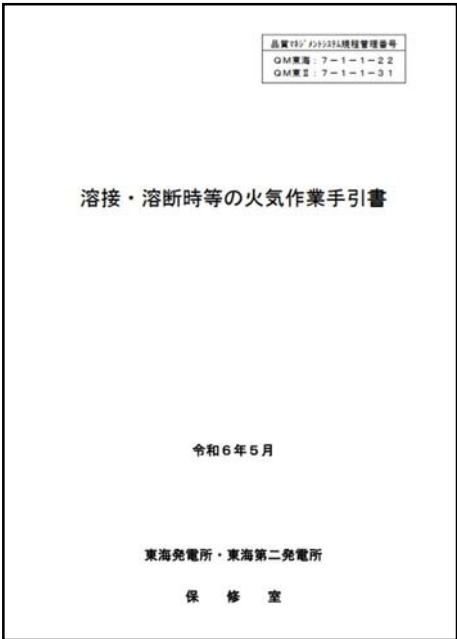
| 溶接作業時の作業員の安全に関する事前の検討不足 | |
|---|---|
| 確認結果 | <div style="display: flex; justify-content: space-around; align-items: flex-start;"> <div style="text-align: center;"> <p>構内立入者の遵守事項</p> </div> <div style="text-align: center;"> <p>溶接・溶断時等の火気作業手引書</p> </div> </div> <div style="border: 2px solid red; padding: 10px; margin-top: 10px;"> <p>⑥作業員は、保護具（メガネ、防じんマスク、エプロン（管理区域内では専用のつなぎ服）、耐火服、手袋等）を着用する。作業開始前に保護具を点検し、異常を認めた場合は直ちに補修又は取り替える。耐火服は、溶接作業日の都度、朝礼時に破れ・ほつれ等がないことを確認する。また、溶接作業中、耐火服内側に異物が入った（感じた）場合は、直ちに作業を中断し、火種の有無を確認する。</p> </div> <p style="text-align: center;">構内立入者の遵守事項（抜粋） 被服の健全性確認に関する記載</p> <p>社内ルール「構内立入者の遵守事項」、「溶接・溶断時等の火気作業手引書」を確認したところ、火災防止に関する注意事項及び被服の健全性確認に関する記載はあるものの、溶接作業者の安全に関する観点の記載が少ないことを確認した。このため、安全に関する事前の検討が不足し、今回の被災に至った可能性が否定できない。</p> |

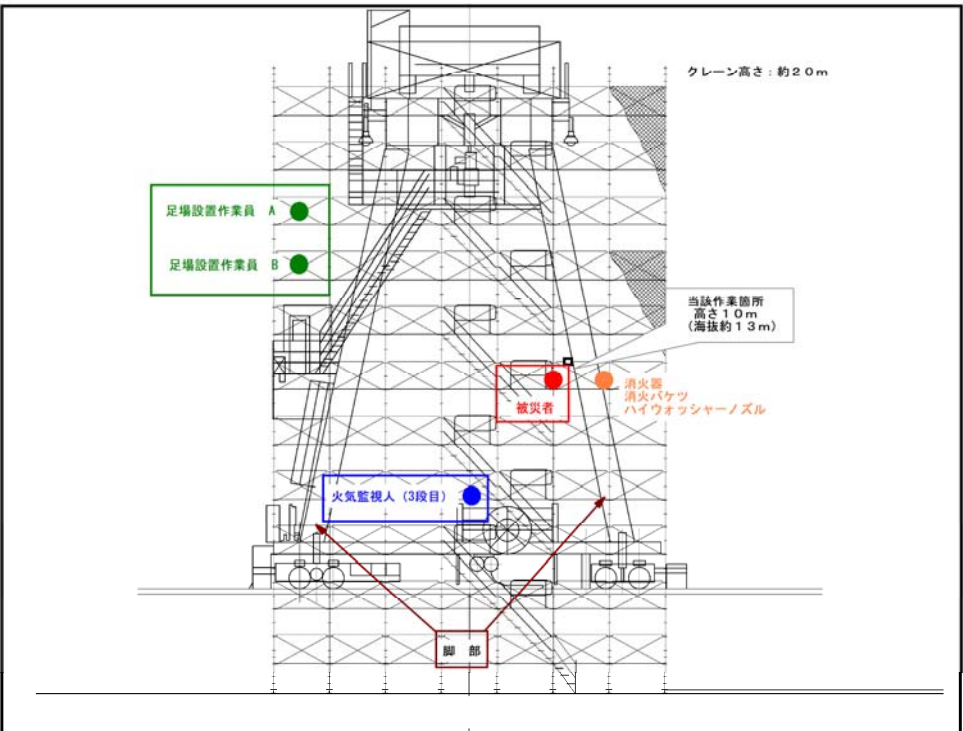
| | <p style="text-align: center;">立面図&lt;西から東を見た配置&gt;</p> <p>当時の人員配置を確認したところ、作業責任者や火気監視人は離れていたが作業責任者はクレーン解体作業エリアにいて全体を見ており、火気監視人は、溶接作業の下で火の粉の飛散がないことを確認していた。このため、当社の従来のルール上、火気作業における火災防止の観点からは人員配置として問題はないことを確認した。ただし、当該エリアは四方と床面を覆う養生となっていたことから、なお、被災者の状況を確認しづらかったことが否めず、今回の被災に至った可能性が否定できない。</p> |

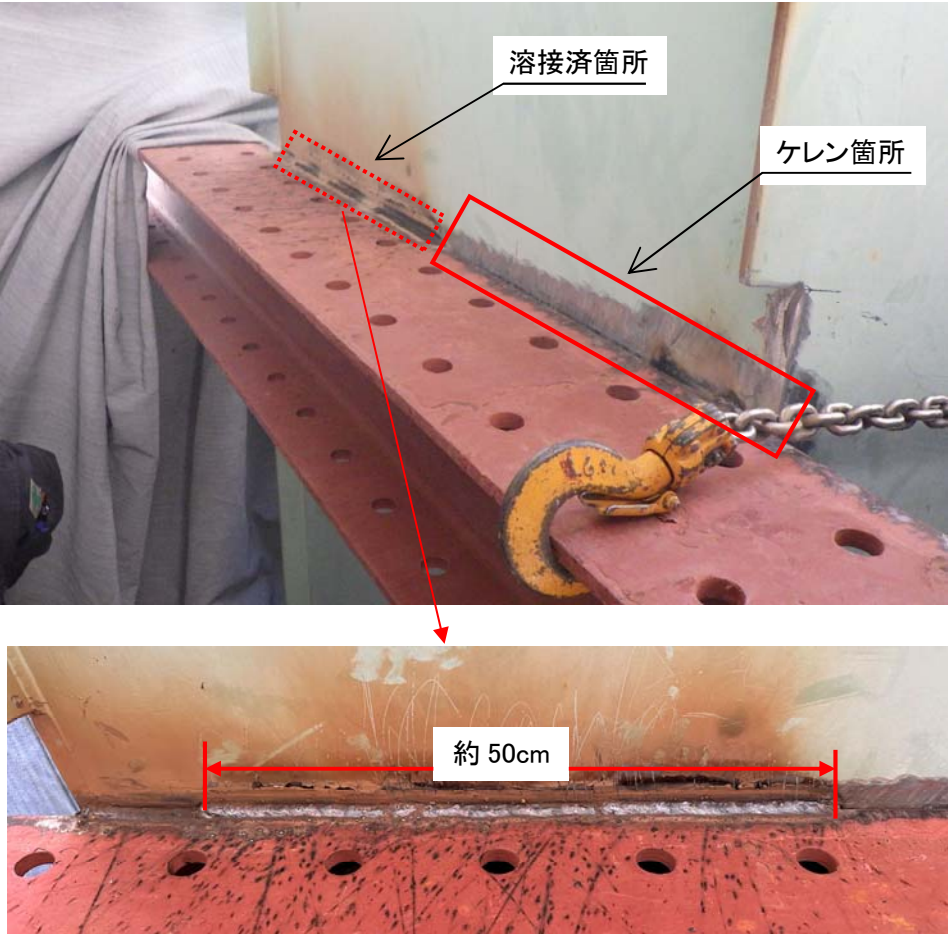
| 当該クレーンの脚部及び補強材のケレン状態確認結果 | |
|---|---|
| 確 認 結 果 | <p style="text-align: center;">溶接済箇所拡大</p> <p>当該クレーン脚部と補強材のケレン状態を確認した結果、ケレンは適切に行われていたことを確認したため、今回の被災に至った可能性は考え難い。</p> |

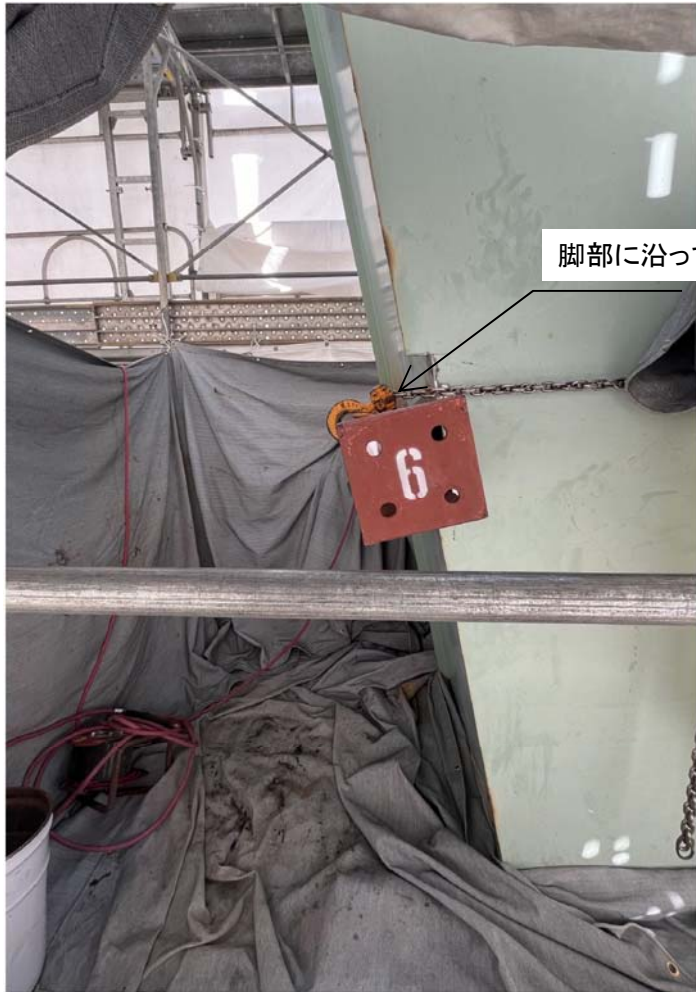
| 当該溶接部位確認結果 | |
|---|---|
| 確 認 結 果 | <p>溶接部位</p> <p>当該エリアを確認したところ当該クレーンの脚部は地上部から上部に台形状に傾斜する形状をしており、当該クレーンに溶接する補強材の上面は被災者側に傾斜していることを確認した。また、補強材上面は傾斜しているにもかかわらず、被災者側へのノロ除けが無いことを確認した。このため、ノロが被災者にかかり被災した可能性が否定できない。</p> |

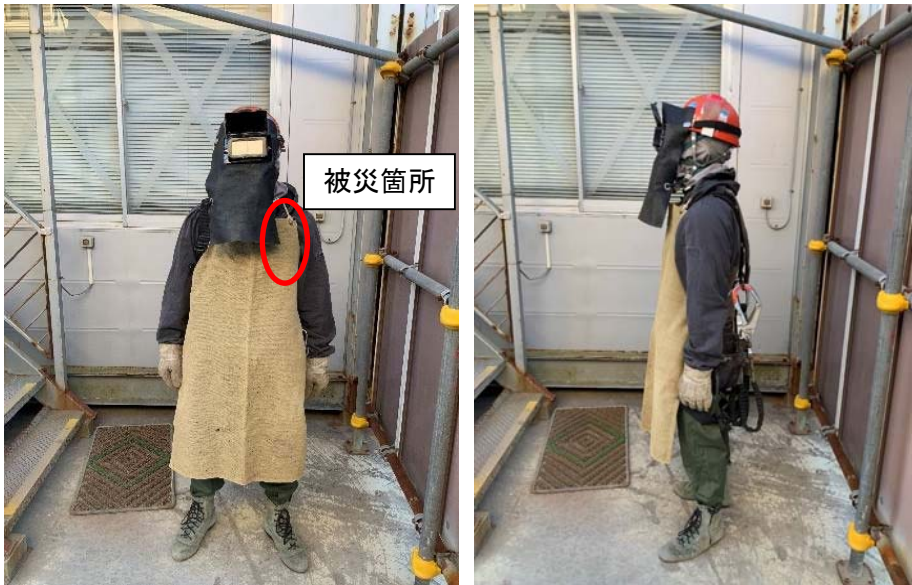
| 当該作業における保護具確認結果 | |
|---|---|
| 確 認 結 果 | <p>首周りから肩・腕周りが保護されていない耐火エプロンを着用</p> <p>保護具の着用状況について関係者へ聞き取りした結果、通常の溶接作業にあたり必要な保護具を着用し、作業前に対面による装着状況の確認を実施していたものの、被災者が着用していた耐火エプロンでは肩・腕周りに保護されない部位があることが判明した。このため、この部位にノロが流れこみ滞留した場合、耐火服が焼損し被災する可能性が否定できない。このことから、今回の作業においては耐火エプロンが適正な保護具として機能しなかった可能性がある。また、溶接用保護面を着用していた場合、ノロが耐火服に付着しても気づきにくい可能性が否定できない。なお、耐火エプロンは下向きや胸より下位置での溶接時に着用することは一般的である。</p> |

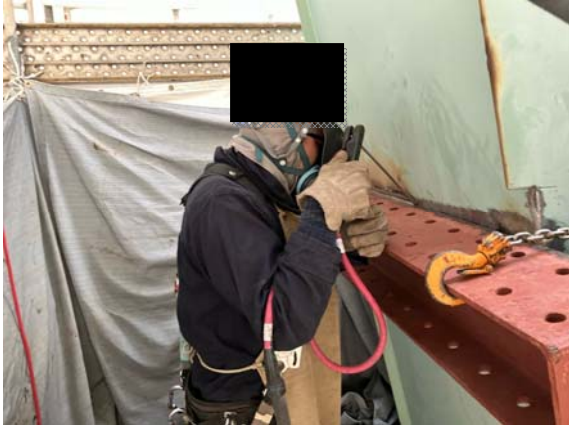
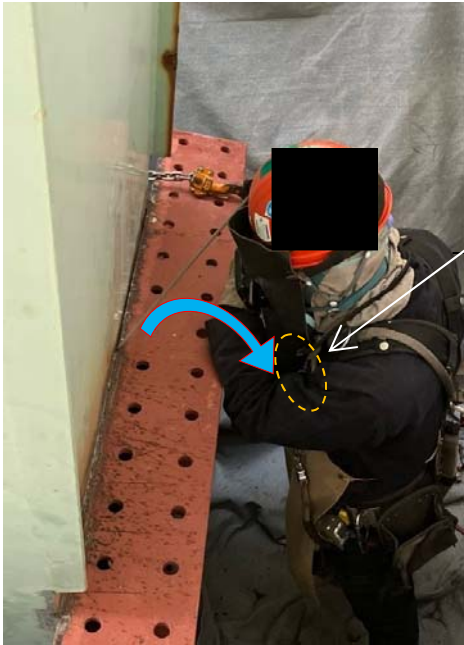
| 当該作業現場における作業体勢の確認結果 | |
|---|---|
| 確 認 結 果 | <p>溶接部位が高く胸より上部で作業を実施</p> <br> <p>左腕と胸の間でノロを受けやすい状態になっている。</p> <p>溶接部位の高さと作業時の体勢を確認したところ、胸の近傍の高さでの作業であり、今回被災者が着用していた耐火エプロンでは保護されない部位である肩・腕周りにノロがかかる可能性が否定できない。</p> |
