### 東海・東海第二発電所における火災発生防止について(報告)

火災発生の未然防止に向けた取り組みについて

日本原子力発電株式会社  
東海発電所・東海第二発電所

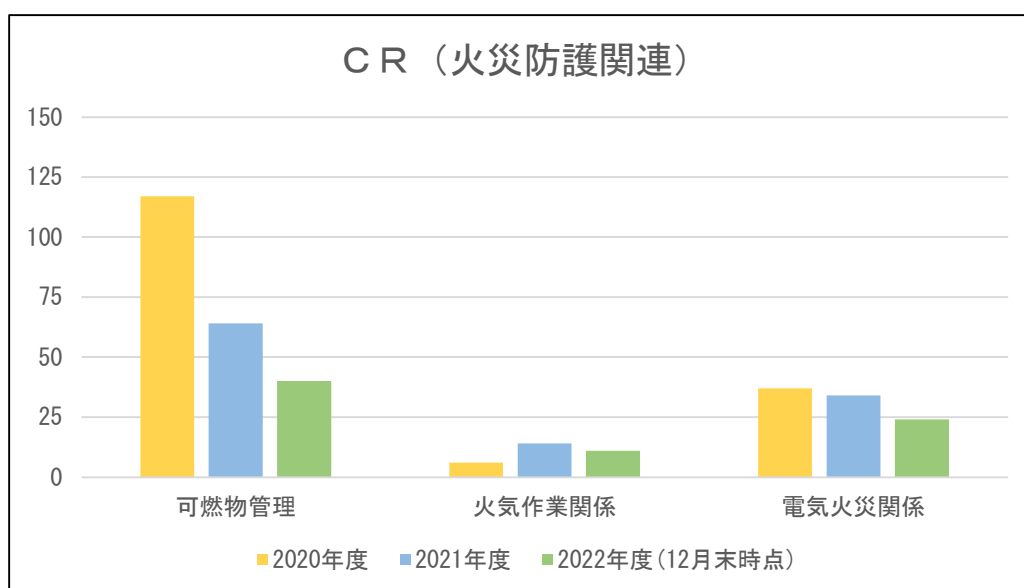
火気作業については、火気作業の件数が増えているにもかかわらず、火災防止対策の強化の成果により、指摘はあるが低い値で推移している。

電気火災関係については、一定件数の指摘はあるものの年度推移に顕著な変化が確認されない。

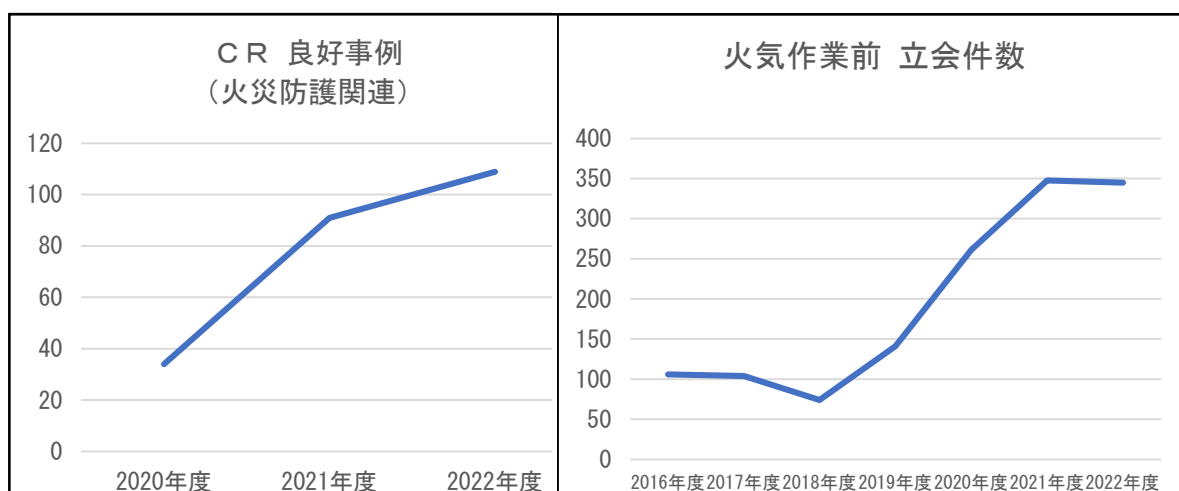
火災防護関連の良好事例については、防火活動（防火パトロール、防火キャンペーン等）等の成果により年々増加傾向である。また、安全性向上対策工事により近年は火気作業が増加し、火気作業前立会件数が増加している状況である。
