事故・故障等発生報告書

JCO-FL-2303

発 生 年 月 日	令和 5 年 10 月 17 日 (火)
発 生 場 所	株式会社ジェー・シー・オー 東海事業所 第 2 管理棟 205 室 (管理区域)
件 名	電源盤内コンセントプラグにおける焦げ跡の発見について (第 1 報)
状 原 対 環 境 へ の 影 響 等 況 因 策	別紙参照

電源盤内コンセントプラグにおける焦げ跡の発見について

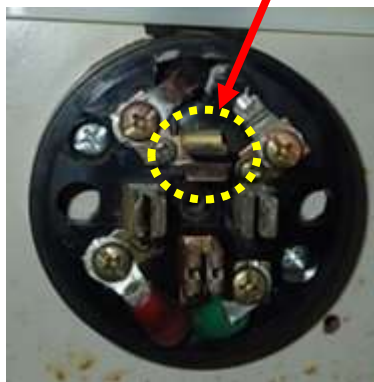
200V コンセントの内部

当該コンセントの前面カバーを外して内部を確認したところ、焦げ跡が見られた栓刃と対になっているコンセント刃受のすき間幅が、他の刃受よりも広がっていることが目視で確認された他は、ほこりの蓄積、ネジの緩み、刃受のさびは確認されず、コンセント裏側の配線等にも特に異常は見られなかった。

- ① 事象が発生した当該電源盤のコンセントおよびプラグを、新たなものに交換する。
- ② 当該電源盤のコンセントは、交換終了までの間の使用を禁止する。(使用禁止の表示済)
- ③ 当該プラグの毎日の抜き差しは行わないようにしてブレーカで電気を遮断する。

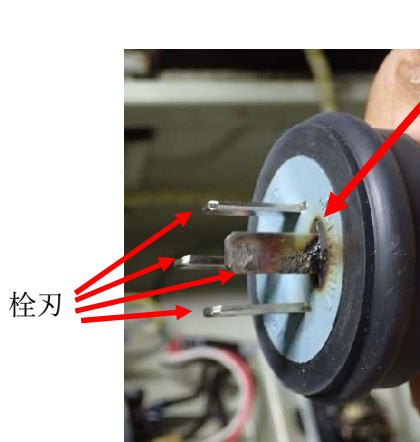
200V プラグ（コンセント側）

込み穴のある側をコンセントと呼ぶ。プラグからは板状の電極（栓刃）が出て、コンセント内には栓刃を両側から挟む電極（刃受）が内蔵されている。今回事象のプラグ（200V 三相プラグ接地付タイプ）には4本の栓刃が付いている。協力会社社員立ち合いのもと JCO 社員（電気保全担当）によるコンセントおよびプラグのカバーを外しての内部の目視確認において、その中の1本（水平である栓刃）および根元の樹脂、当該栓刃に接続されたコードを被覆する樹脂に焦げ跡が確認された。

以上により、刃受間のすき間が広がっていたことから、端子部の接続不良による抵抗値増加により発熱し、プラグ側に伝わった熱で栓刃根元の樹脂および当該栓刃に接続されたコードを被覆する樹脂が焦げたものと推定した。また、JCO が外部委託している電気主任技術者の現場調査でも、今回事象の原因については同様の見解であるとのコメントを受けた。

栓刃

焦げ跡

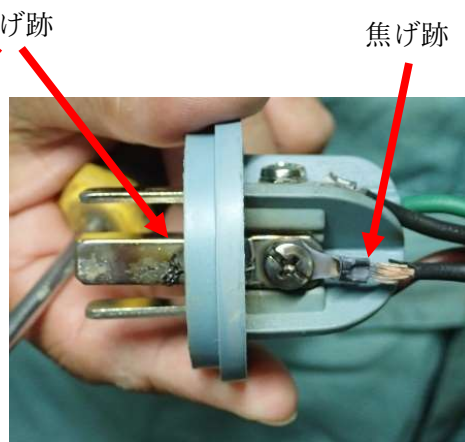
200V プラグ（内部）

焦げ跡
