## 火災発生防止の取り組みについて(報告)の一部変更について

## 火災発生防止に向けた取り組みについて

2024年12月

日本原子力発電株式会社

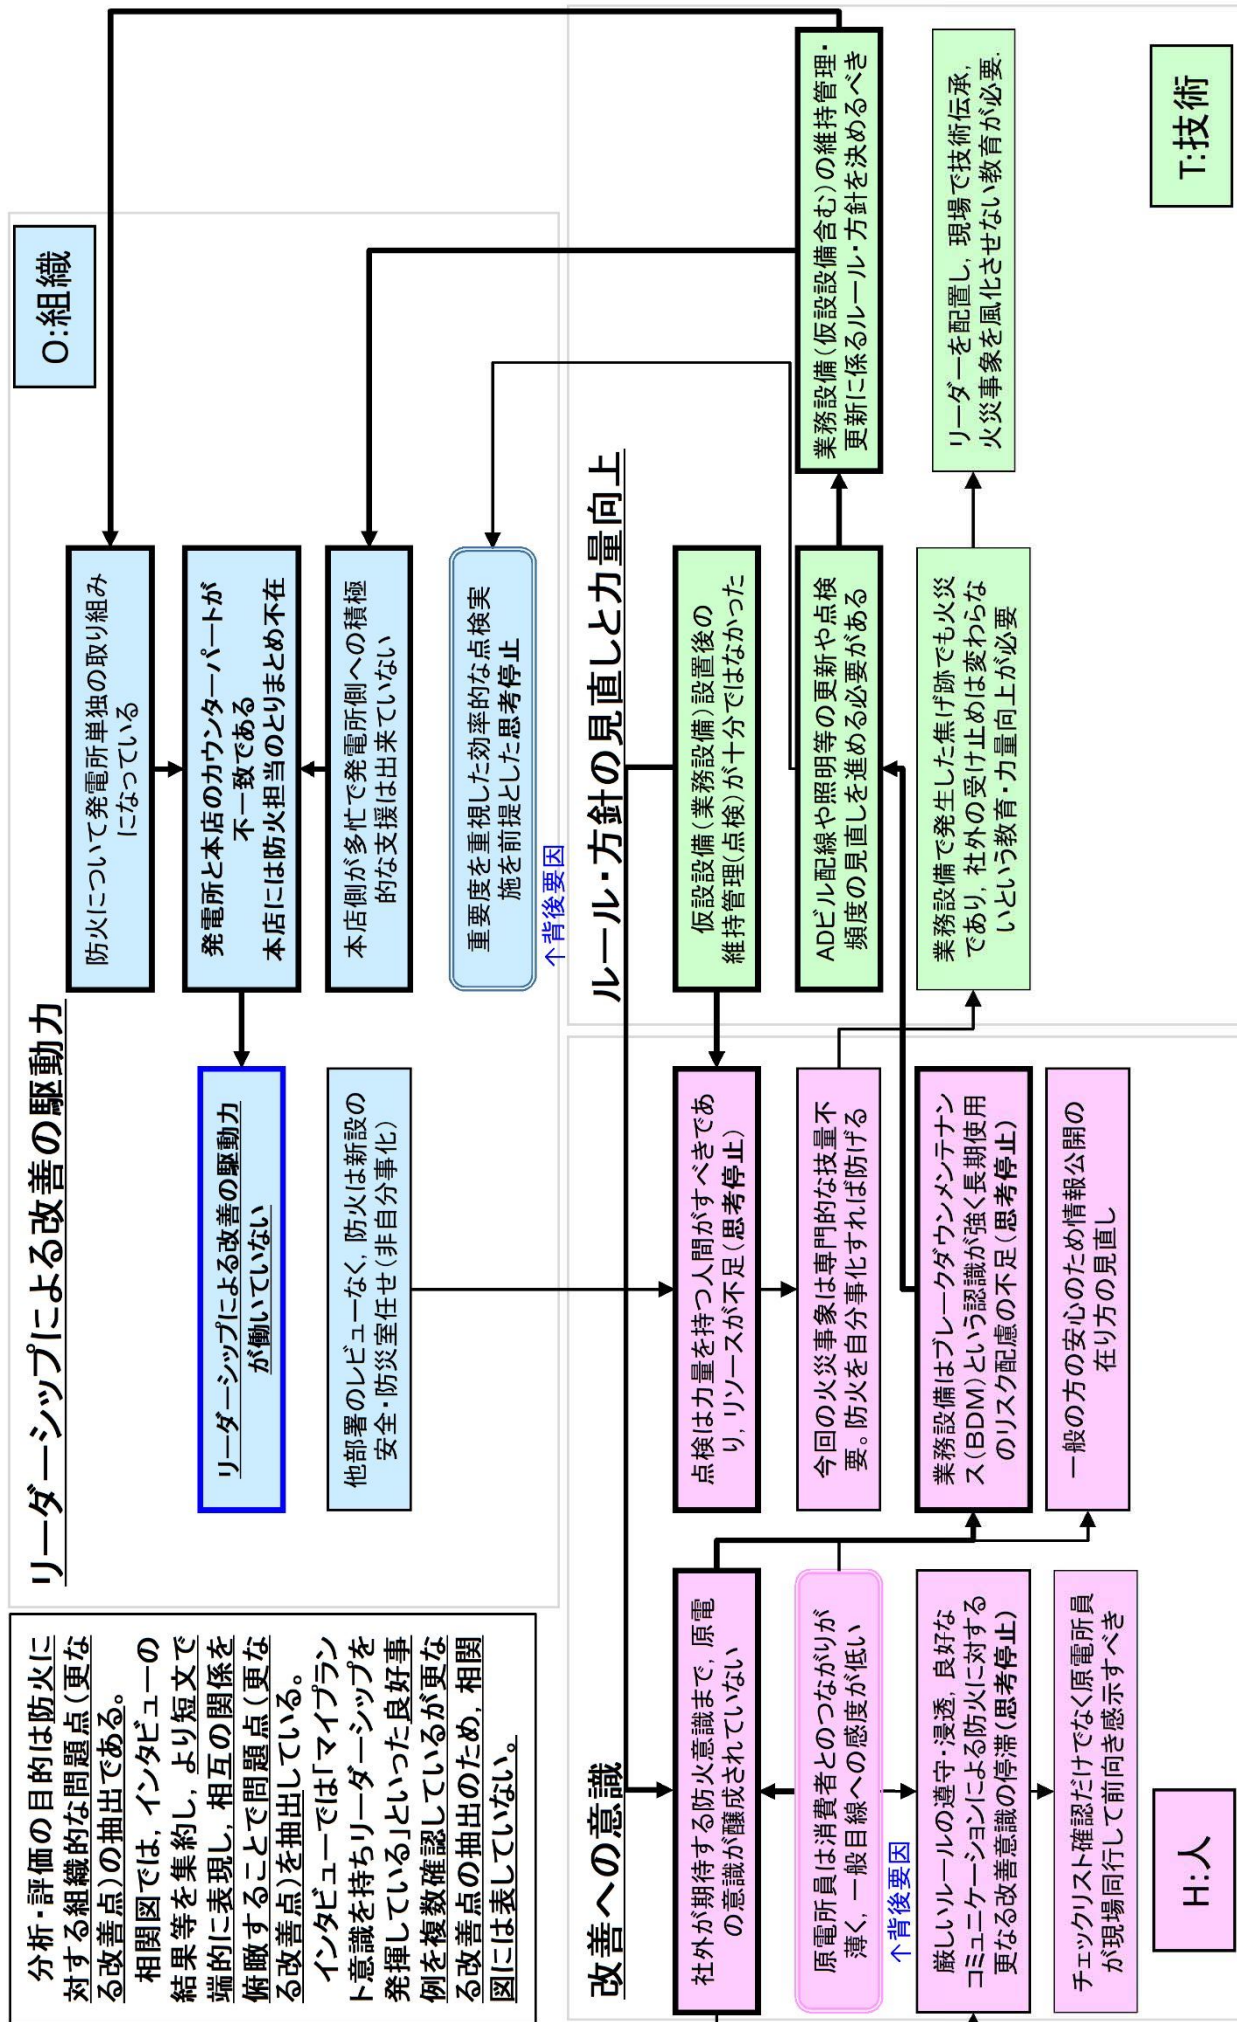
図一 1 相関図概要

「集約データ」の要素毎の個別機能や相互作用を踏まえて全体的な関係性を可視化した（図－１）。その結果から、一般目線（地域の目線）への感度が低いこと、及び保全重要度の低い設備に対するリソース不足を前提とした思考停止を背景として、発電所における火災撲滅に向けた取り組みが、本店や事業本部を含めた全社大での十分な連携・支援の下で進められていないことによって業務設備や仮設設備の火災の顕在化につながったものとする。これを踏まえてＴ・Ｈ・Ｏの観点から以下の組織的問題点を抽出した。

※本相関図については、後段で立案する取り組み強化策の実効性確認結果を踏まえて立ち戻り見直ししていく。

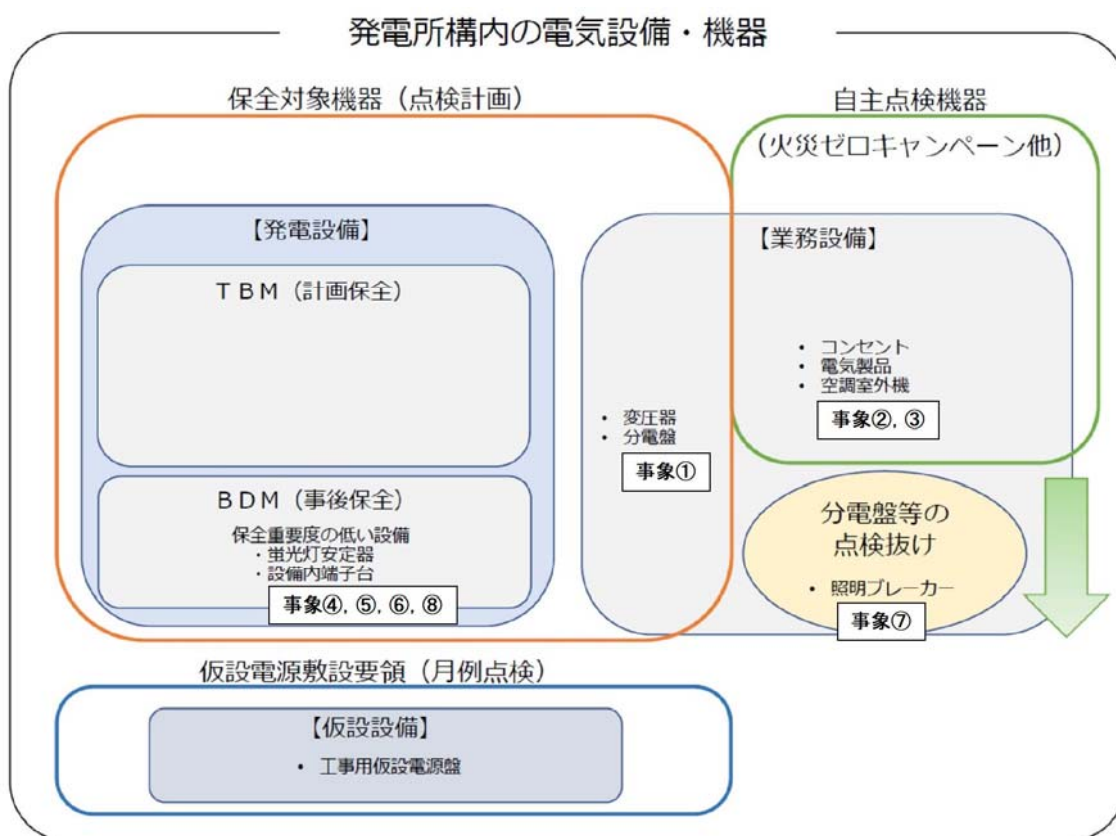
図－２ 発電所構内の電気設備・機器と点検の関係

発電所構内の電気設備・機器は、常設機器として発電設備または業務設備に

区分され、また、工事等に伴う一時的な仮設設備が設置される。これらの設備区分に応じて防火に係る点検活動を実施しており、その関係を図－２に示す。

発電設備は点検計画を有しているが、保全重要度の低い設備については、外観目視のみの点検や事後保全（ＢＤＭ）対象となっている設備が多く、防火の観点からの点検は明確には実施されていない。これら個々の事象については再発防止対策や水平展開により再発の恐れは低いと考えるが、２０２３年度の火災事象は２０２２年度報告での共通要因である業務設備に加えて保全重要度の低い発電設備に集中して発生しており、これらの設備も含めて電気火災発生リスクを低減する活動を展開することが望ましい。

一方、業務設備のうち定期的に点検が行われている一部の設備は点検計画を有しているが、多くの設備・機器は事後保全（ＢＤＭ）のため点検計画は有しておらず、火災ゼロキャンペーン等の自主点検活動で対応していた。事象⑦の照明用ブレーカーは、自主点検対象として抽出できていなかったことから、同様の電気設備がないか調査したところ、約１５０の分電盤等が照明用ブレーカーと同様に点検対象から漏れていたことが判明した。これらについては、今後確実に点検対象に追加するとともに、定期的な点検対象リストの更新を行っていく必要がある。

仮設設備については、仮設電源敷設要領に基づき月例点検を規定している。なお、昨年度の対策として、屋外非密閉性電気品については停電点検を行うこととしていたが、水平展開を限定することで非対象設備から火災が発生した点も踏まえ、屋外非密閉性電気品に限定せず一律の停電点検を行うことが望ましい。

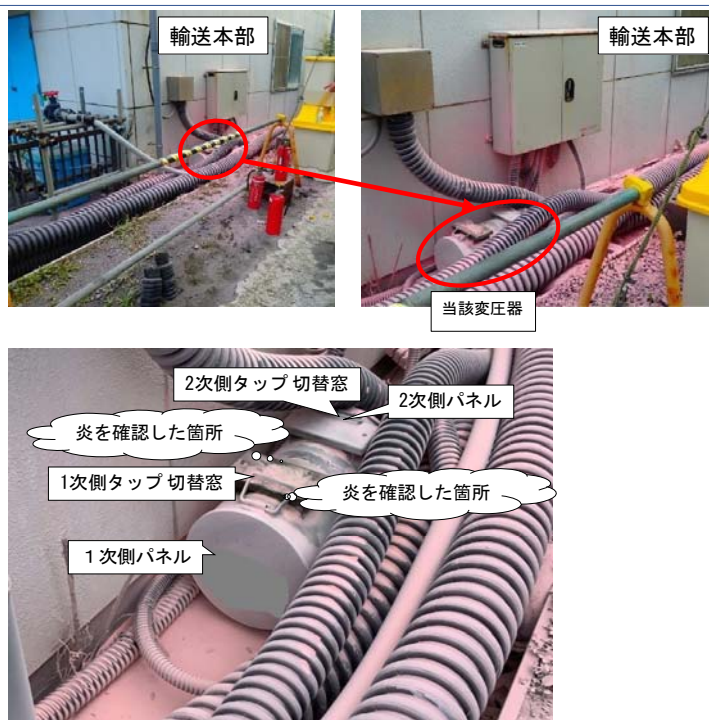
事象①：輸送本部脇の変圧器における火災について（１／４）

輸送本部※<sup>1</sup>付近で朝礼前に清掃活動を行っていた協力会社社員3名※<sup>2</sup>が、輸送本部協変圧器※<sup>3</sup>から炎（変圧器の上部2箇所から、高さ約20cm～25cm）が発生していることを確認した。このため、協力会社社員は消火器にて消火活動を行い、7時52分頃炎を消し止めたことを確認するとともに並行して7時50分に当社監視所に連絡した。連絡を受けた当社監視所は公設消防に7時53分（覚知時間）通報した。

※3：輸送本部に給電するための変圧器（屋外防滴形，可搬型，丸形 容量10kVA）

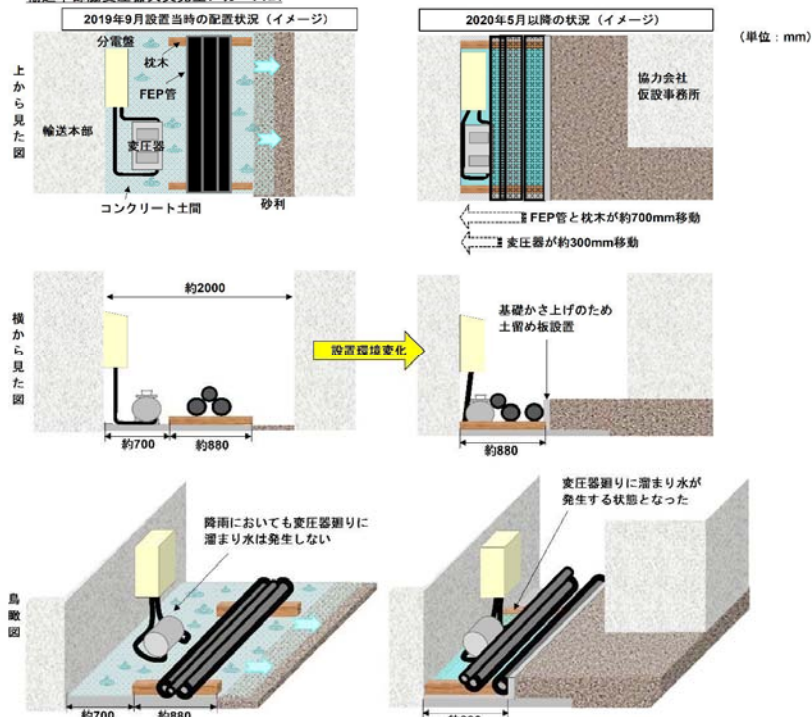
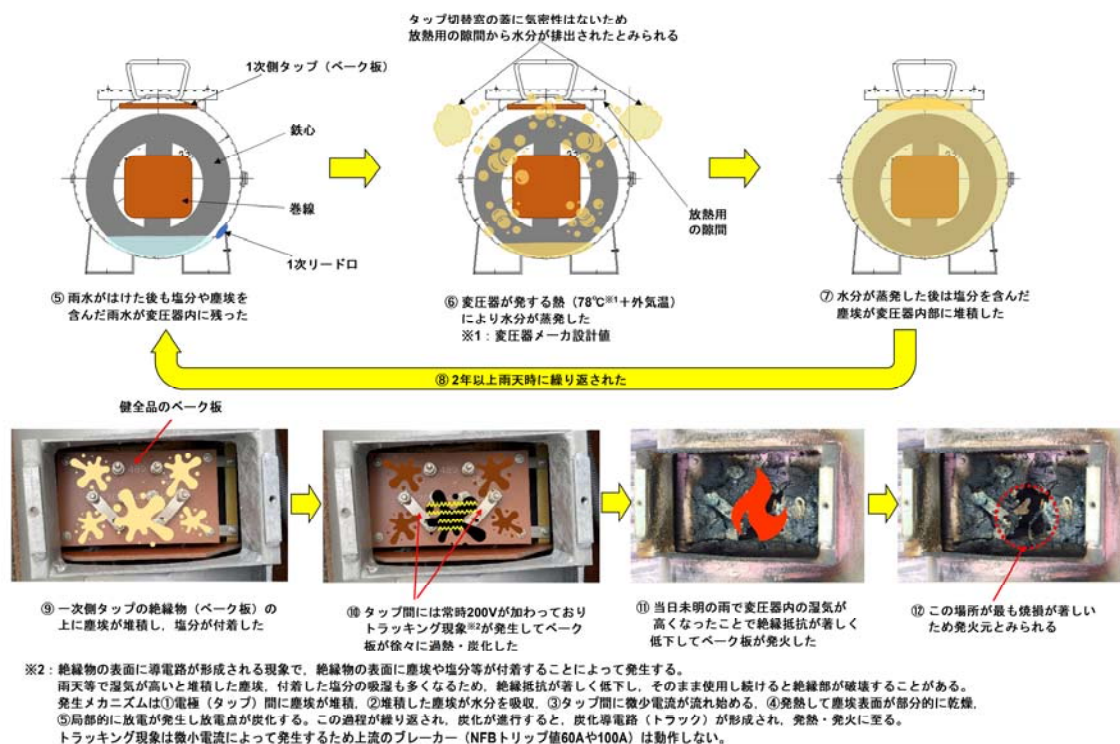
## 輸送本部隔変圧器火災発生メカニズム

以下が重畳したことによりトラッキング現象の発生・進行を防げなかったことによるものと推定する。

①当該変圧器に対する不十分な点検計画

当該変圧器は点検計画に基づき1年に1回の外観点検は実施していたものの電気品の観点からの点検が不足していたため、塵埃の堆積や塩分の付着に気付かなかった。また、輸送本部の施設管理の重要度に応じて点検項目を外観点検と定めていたが、屋外電気品に対する電気火災防止の観点での点検内容に不足があった。

## ②当該変圧器設置環境の変化に対する認識不足

当該変圧器の移動に伴い設置環境が変化したことで変圧器下部が没水することとなったが、設置後の電気品に対する点検時の具体的な着目点および手順が明確になっていなかったことから点検時に変圧器の異変に気づくことができず、結果として変圧器内部を湿潤環境としてしまった。

##### 1）当該変圧器に対する対策

当該変圧器については健全な同等品に交換し、没水環境や湿潤環境等劣悪環境とならない場所に設置することとする。また、当該変圧器は外観点検を実施してきたが、外観点検（1年に1回）については没水環境や湿潤環境等劣悪環境にないことを具体的な着目点として追加するとともに、新たに停電点検を行うことを社内規程（点検計画作成手引書）に基づき点検周期や点検内容を定めた点検計画に反映した。

なお、今回の事象を踏まえ、点検周期についてはこれまで停電点検を実施し健全性を保ってきた他の電気設備・機器毎に定めた停電点検の周期やその点検結果の状況から評価し、当該変圧器については2年に1回と見直して健全性を維持していく。また、定期点検の結果により、機器の塵埃・塩分等の付着状況や経年劣化等の状況に応じて、適宜点検計画を適切に見直すことで、保守管理の適正化を図っていく。

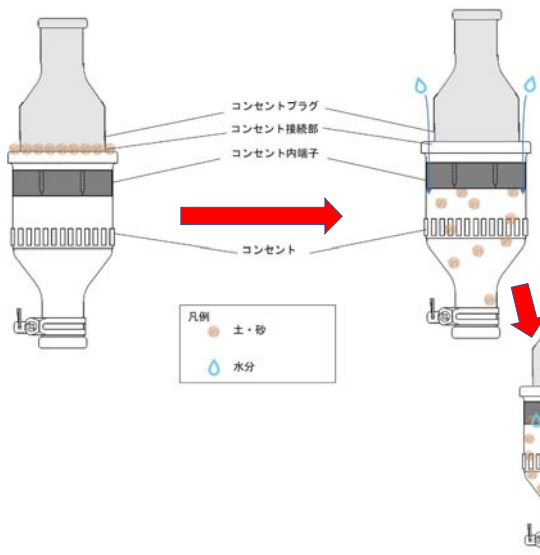
事象②：屋外照明コンセントからの発煙について（２／２）

コンセント内部への水分及び異物（土・砂）流入防止意識の不足コンセント内部への水分及び異物（土・砂）流入防止意識が不足していたため、当該コンセントをメーカー推奨とは逆向きにコンセントが上向き、コンセントプラグが下向きとなるように設置した。結果としてコンセント接続部より水分及び異物（土・砂）が流入しやすい環境を作り出した。

本事象に鑑み、屋外でのコンセント使用については、①で示した対策に留意するよう所員及び協力会社に周知するとともに、当社所員においても日々の巡視、工事監理等での注意すべき着目点として周知し注意喚起を行う。

特に発電所で実施している発電所管理職層による現場ワークダウンでは、設置環境の確認を視点として追加し強化していく。

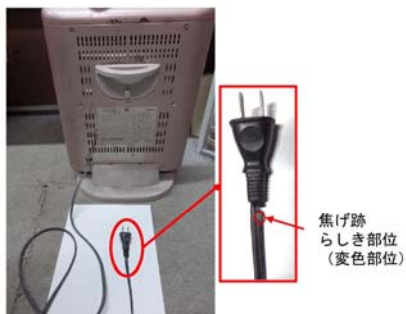
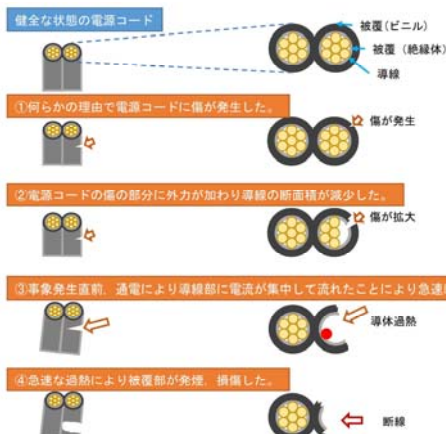
事象③：監視所内電気ストーブ電源コードの焦げ跡の確認について（２／２）

電源コードの保護・養生等、電化製品の取扱い時の不注意が火災発生につながるという認識が不足していた。

【損傷有無の確認】

電気ストーブのような容易に持ち運びが可能なのは、上記保護カバー等で養生しても、移動すること自体で電源コードに外力が加わる可能性がある。そのため、毎日１回、コンセントプラグ周りに損傷（電源コード根部部の傷の有無、コンセントプラグの変形等）が無いことを確認する。

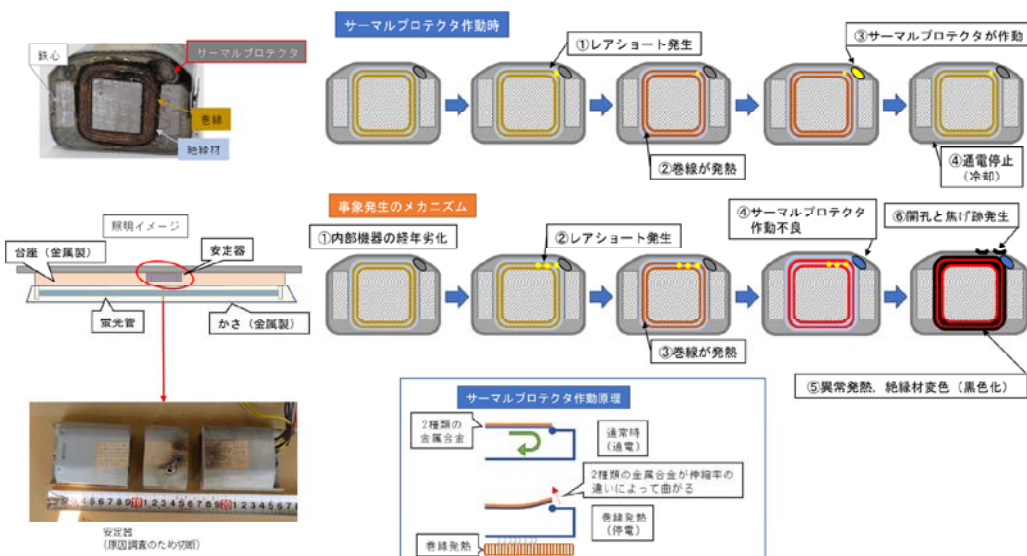
事象⑤：原子炉建屋2階北東側天井照明安定器の焦げ跡について（2／2）

・当該安定器は、長期使用に伴う経年劣化により内部巻線が発熱し、これを保護するサーマルプロテクタが作動し照明への通電を遮断していた。この作動が繰り返されサーマルプロテクタに不具合が発生し作動不良になったことにより、当該安定器内部の巻線が異常発熱し、溶融、焦げ跡の発生に至ったものと推定する。

補足：LED照明は安定器を有しておらず安定器の故障等による火災のリスクが低い。このため火災防止の観点からも計画的にLED照明への更新を進めてきた。なお、設置環境等によってはLED照明が使用できない箇所があるため、その場合新しい蛍光灯に更新している箇所がある。

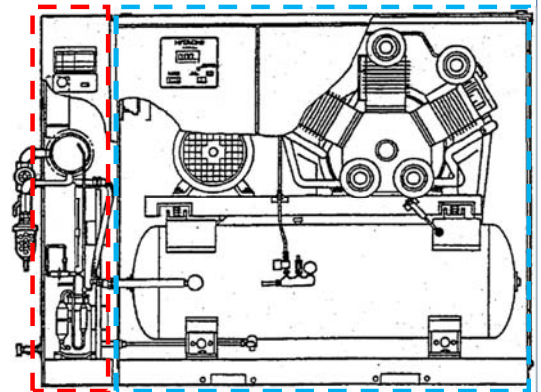
当該空気圧縮機概略図

※5：空気乾燥器部筐体内部にすず及びケーブルの焼損が確認された。

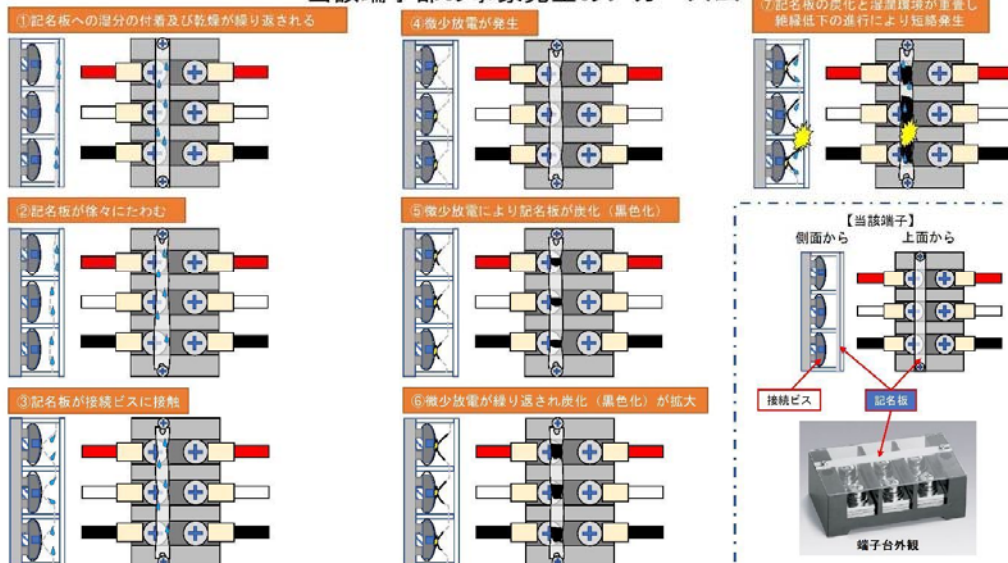
当該端子部の事象発生のメカニズム

・湿分が取り込まれる環境において、湿分に変形する材質の記名板を使用したことにより記名板が変形した。変形した記名板が端子に接触したため、記名板の炭化が進行し最終的に相間短絡が発生し火災に至った。

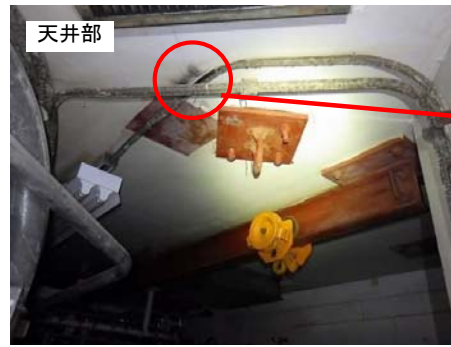
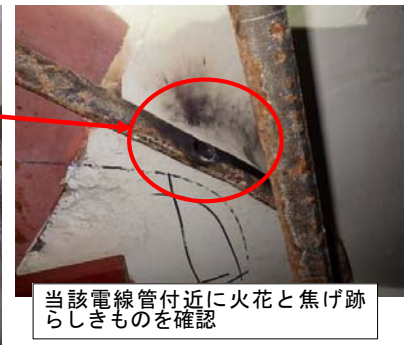
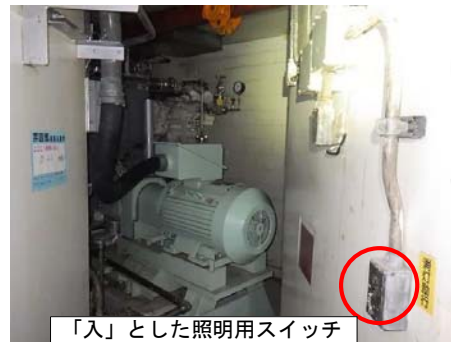
【事象概要】 2024年2月2日 10時05分頃  
原子炉建屋2階北西側（管理区域）において、当社社員及び協力会社社員が、作業に伴い原子炉冷却材浄化系ポンプ（A）室に入室し、天井照明用スイッチを「入」としたところ、天井部の電線管付近から火花を確認した。このため、直ちに当該スイッチを「切」としたところ、火花がなくなったこと及び当該電線管付近に焦げ跡らしきものを確認し、中央制御室の発電長に連絡した。連絡を受けた発電長は10時16分（覚知時刻）に公設消防に一般回線※1にて連絡した。その後の現場確認において、当該電線管に一部開口（約2cm）があることを確認した。また、当該スイッチの上流側の電源について10時54分「切」とした。公設消防は、10時36分に発電所に到着しその後、11時20分に現場確認を実施した公設消防から、後日、当該電線管内部を確認した上で火災・非火災の判断を行うとの説明を受けた。

2月5日、公設消防と合同で当該電線管を確認した結果、14時40分、公設消防により当該電線管内部に敷設された電線の被覆

が炭化していたことから火災と判断された。なお、火災発生日時は2月2日10時05分頃、鎮火日時は「当該電線管の内部確認した上で火災・非火災の判断を行う」と判断した2月2日11時20分とする旨、公設消防より説明を受けた。

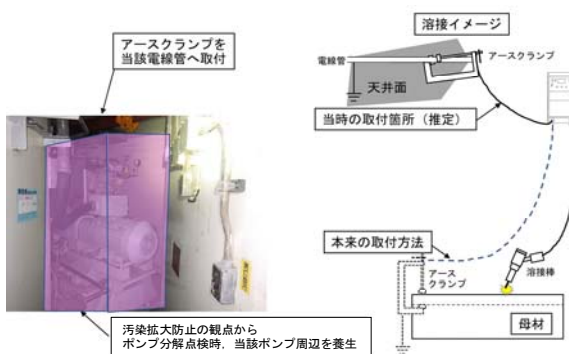
①不適切な箇所（電線管）への溶接機のアースクランプの取付

- 1989年以前
- ・当該ポンプは分解点検時に溶接を必要としていた。
- ・溶接のアースクランプは母材に取り付けるところ天井部の電線管に取り付けた。

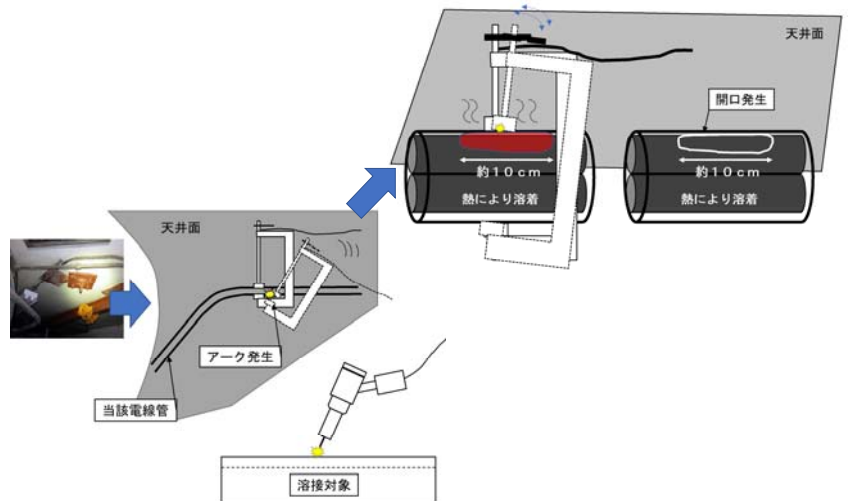
②溶接中のアースクランプ脱落時におけるアークによる当該電線管開口の発生

- ・溶接作業時に接触等により当該電線管に取り付けたアースクランプが脱落した。
- ・脱落する瞬間わずかな間隙が発生した際にアースクランプと当該電線管の間にアークが発生。
- ・溶接作業時のアースクランプの取り付けが不完全な状態であった時に、電気抵抗が増大し、アースクランプ接触面の当該電線管部が高温となり、当該ケーブルの被覆のうち、当該電線管と接触する部位は熱により、約10cmの範囲で当該電線管内面に溶着した。

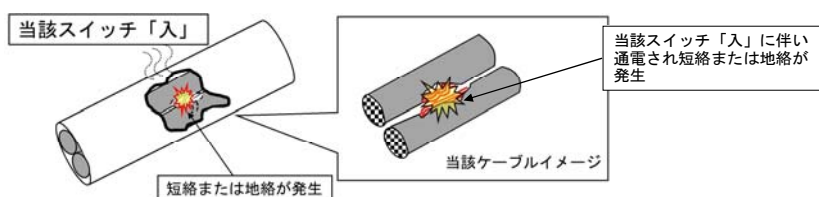
### ⑤当該ケーブルの損傷部位における短絡または地絡の発生

- ・事象発生当日、当該ポンプ室入室のために当該スイッチを「入」としたタイミングで当該損傷部位の電線がケーブル同士で接触し短絡が発生、または当該損傷部位の電線が当該電線管に接触したことで地絡が発生した。

今回の事象は、過去に実施した溶接作業における不適切なアースの取り付けに伴い、当該電線管に開口、当該ケーブルにわずかな損傷が発生し、その後、短時間の通電の都度、徐々に当該ケーブルの損傷が進展し、最終的に短絡または地絡事象が発生したことによるものと推定する。
