令和 6 年 10 月 31 日  
株式会社ジェー・シー・オー  
東海事業所

## 総合排水処理棟における火災について

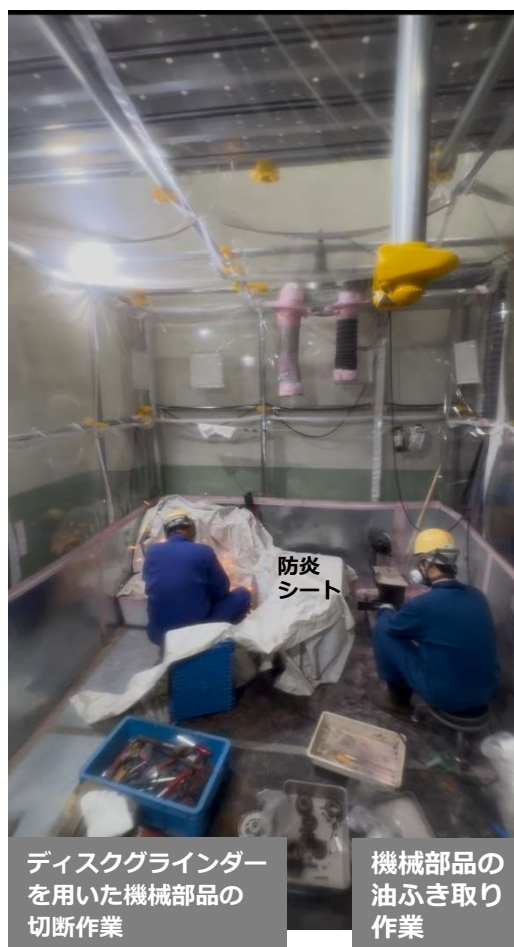
### 発災現場における現場作業の再現写真

請負業者の作業手順書や要領書では火気作業を行う場合、火気作業専用エリアを確保し、GH内には可燃物を置かないように定められていたが、切削火花が発生するグラインダー作業（火気作業）の近傍で、極めて可燃性の高いパーツクリーナーを吹き付けた紙ウエスによる油ふき取り作業を同時に実施した。防火のため、GH内備品（棚、工具等）を防災シート（高さ60cm）で覆ったが、これは他の作業を同時に行えるように設置したものではないため、火花が防災シートを超えて、パーツクリーナーの付着した機械部品及び紙ウエスに引火したと考えられる。

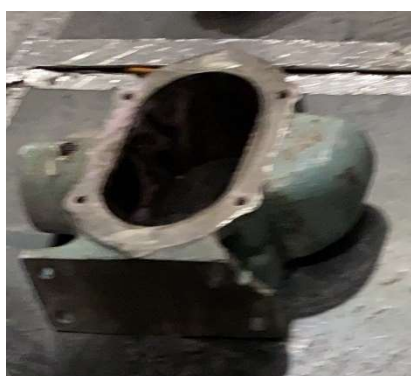
油が付着した機械部品

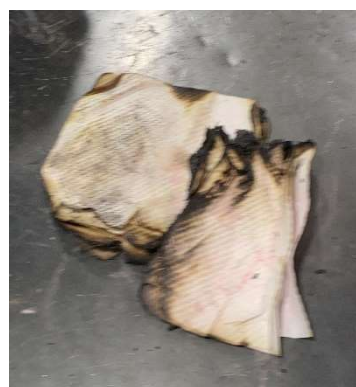
### 引火した紙ウエスと機械部品

油をふき取っていた紙ウエスに火花が引火した

- ① 火災を発生させた請負業者の全工事及び作業を、作業の安全を確認できるまで、発災当日（10月23日）から中断とした。
- ② 常駐請負業者に対する、火災事象の報告及び火気使用時のルール・注意点（火気作業場での可燃物使用の禁止等）の再周知（実施日：10月23日）。
- ③ 本事象を発災させた請負業者は、グラインダー作業や可燃性ガス及び有機溶剤等の取り扱いに関するリスクアセスメント（RA）を実施し、請負業者の作業手順書に記載されているグラインダー作業を見直し、可燃性ガス及び有機溶剤等の取り扱い時の安全対策を追加して、作業手順書を改訂する。（期限：10月31日）
- ④ 本事象を発災させた請負業者は、③の改正した作業手順書も含め、グラインダー作業等の火気使用時の危険性及び注意点、可燃性ガス及び有機溶剤の危険性及び注意点について内容を強化した再教育を実施する。（期限：10月31日）
- ⑤ パーククリーナーを安全に使用できる条件が確認できるまで管理区域内でのパーククリーナーの使用を禁止する。（対象：JCO 内全関係者）
- ⑥ GH 内では、火気作業と可燃物を使用する作業を同時に行うことが禁止されていることを、JCO 社員および請負業者社員に再周知する。

- ① パーツクリーナーの（より安全な）代替品について調査する。
- ② 可燃性ガスを含むスプレーを使用する時の火災防止対策を見直して、JCO 社内規程に反映し、請負業者を含めて社内周知するとともに、入構時および年に 1 回の頻度で教育を行う。（規程見直し期限：11 月末）
- ③ 火気使用予定の GH 内への持ち込みを禁止する可燃物を具体的に示し（パーツクリーナー、ウェス等）、JCO 社内規程に反映し、請負業者を含めて社内周知するとともに、入構時および年に 1 回の頻度で教育を行う。（規程見直し期限：11 月末）
- ④ 今後の原因調査の結果を踏まえて必要な対策を実施していく。
