事故・故障等発生報告書

令05原機(科)031
令和5年6月8日

発 生 年 月 日	令和5年4月25日(火)
発 生 場 所	J-PARC MR 第2電源棟(一般施設)
件 名	J-PARC MR 第2電源棟における火災発生について(第2報)
状 況 原 因 対 策 環 境 へ の 影 響 等	別紙のとおり

J-PARC MR 第2電源棟における火災について（第2報）

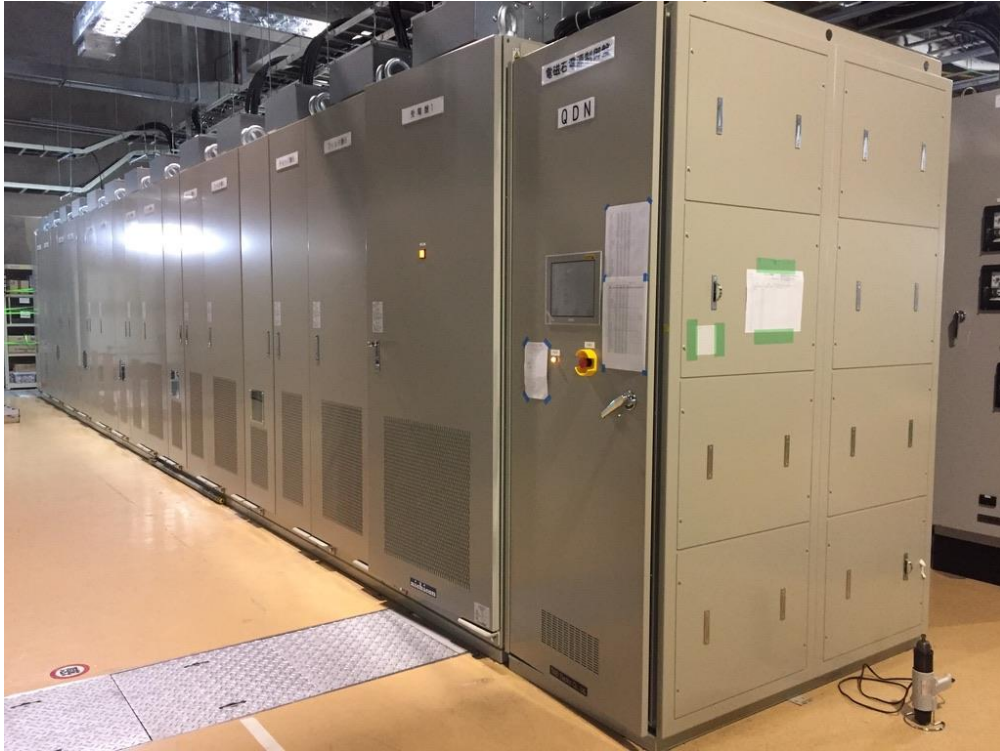
図4 QDN 電磁石電源の設置状況 (幅 13.3m×高さ 2.7m×奥行 2.4 m)

当該電源は加速器トンネル内の電磁石（QDN）を励磁するためのもので、ピーク電圧±7kV、ピーク電流 800A を供給する（図 3 に設置位置を、図 4 と図 5 に設置状況を示す。）。

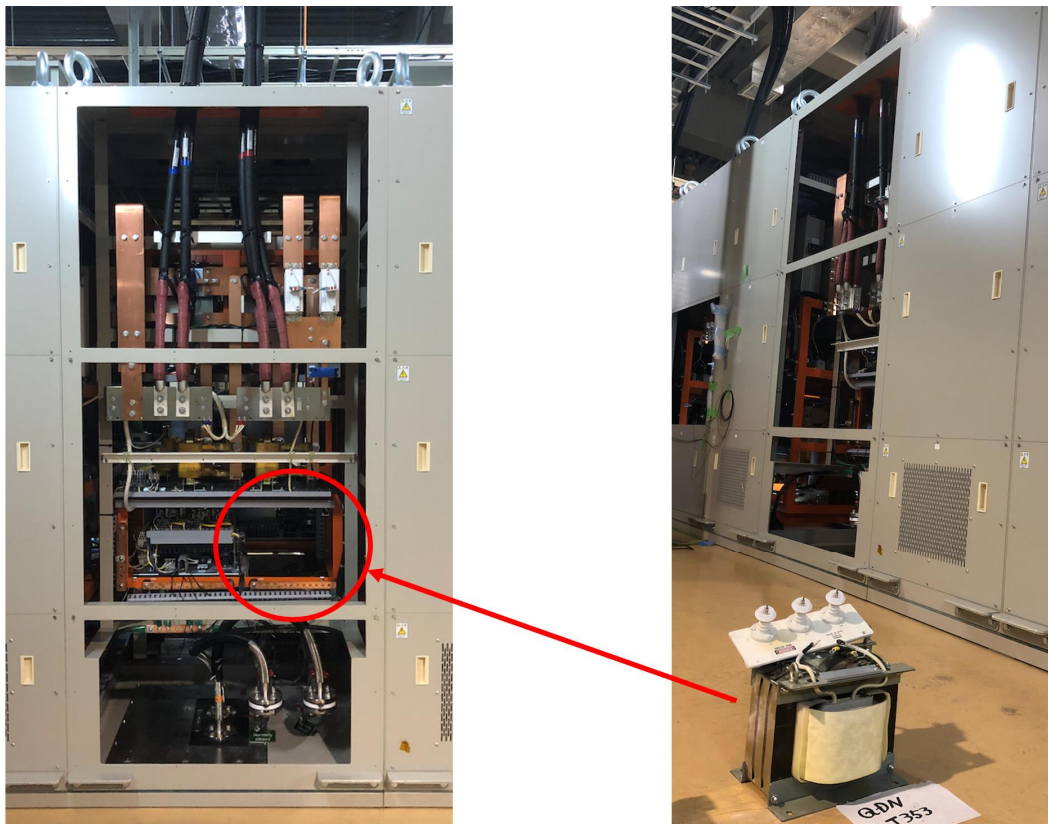
図5 電源盤内のトランスの設置場所

今回の火災では、炎を現場で確認し粉末消火器で消火を行った。焼損部は電源盤内のトランスのみで、隣接する装置と施設への延焼はなかった（図 5 と図 7）。

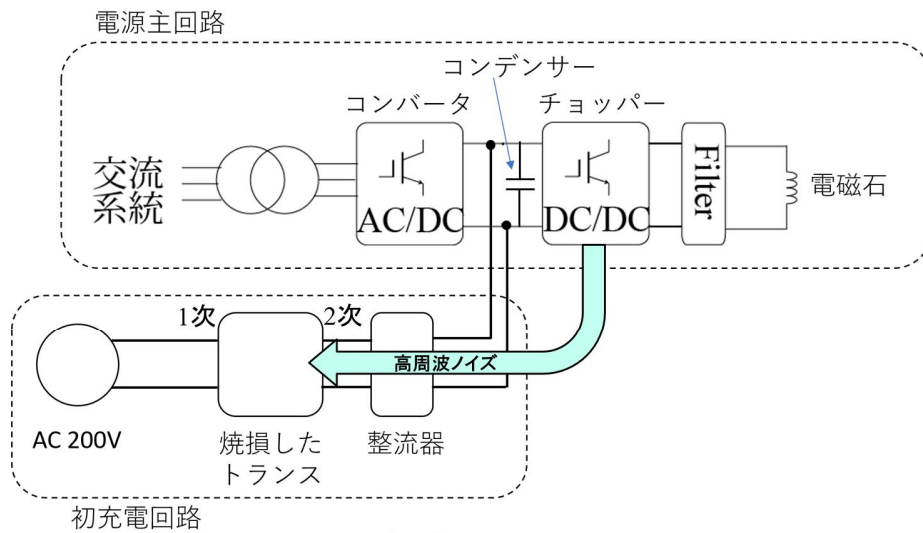
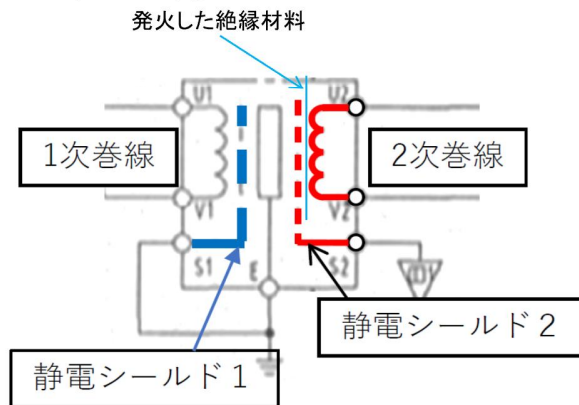
図6 QDN 電源回路図 (概略図)

図 6 に QDN 電源の回路図（概略図）を示す。この電源は、ビーム強度増強のために新規に設計製作された。立ち上げ時にコンデンサーにエネルギーを供給するための初充電回路が電源主回路のチョッパ回路に接続されており、これにより、電源起動時に発生する電力変動を緩和する。今回発火したトランスは、この初充電回路に用いられていたものである。同型の電源は、J-PARC では当該電源を含む MR の 2 台のみである。

- ・ 2 次巻線と静電シールド 2 の間の絶縁材料の焼損が激しい（図 6 と図 8）。
- ・ その他の部品（コイル等）は健全であった。

当該トランスは、特別仕様の特注品で、電源の製作を受注した業者が仕様を定めたものである。その際に、トランスの絶縁設計に対して、チョッパ回路から回り込む高周波ノイズ（図 6）の影響が十分に考慮されていなかった。2 次巻線と静電シールド 2 の間には、使用定格の周波数と電圧に対して必要な絶縁が取られていたが、高周波ノイズによるコロナ放電に対する配慮が十分ではなかった。そのため、構造的に 2 次巻線と静電シールド 2 の間の電界が集中する箇所（焼損の激しかった箇所）でコロナ放電による絶縁劣化が徐々に進行し、使用開始後約 1 年で火花放電に至り、絶縁材料に着火して焼損したものと推定される。

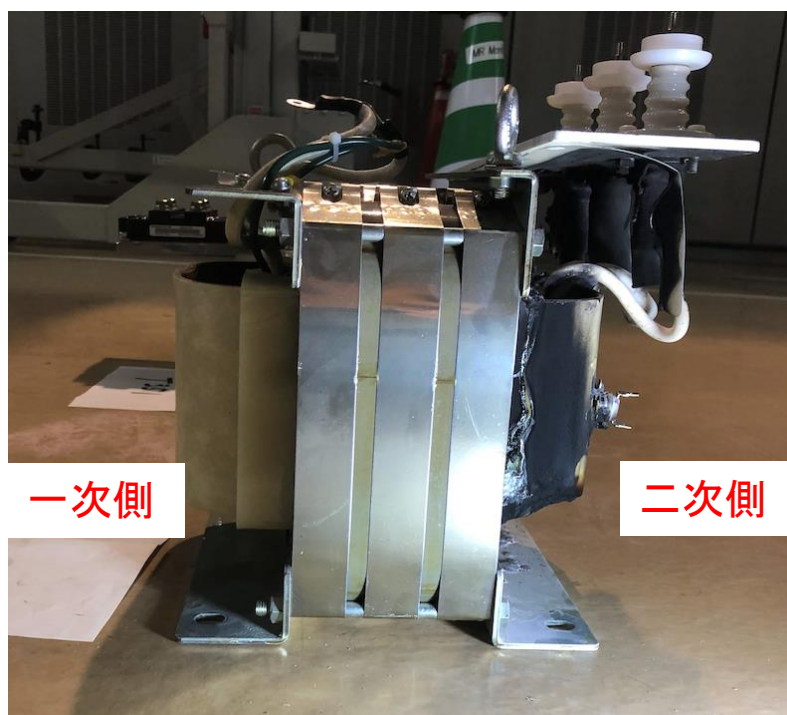
図7 焼損したトランス (幅 24cm×高さ 24cm×奥行 27cm) を電源盤から取り出した状態

令和 5 年 4 月 26 日に公設消防の立会いのもと、現場で焼損したトランスを取り外し、焼損状況を目視で調査した。トランスの本体の 2 次側の表面が焼損しており、1 次側の表面には焼損は認められなかった（図 7）。当該トランス以外に焼損している箇所はなかった。

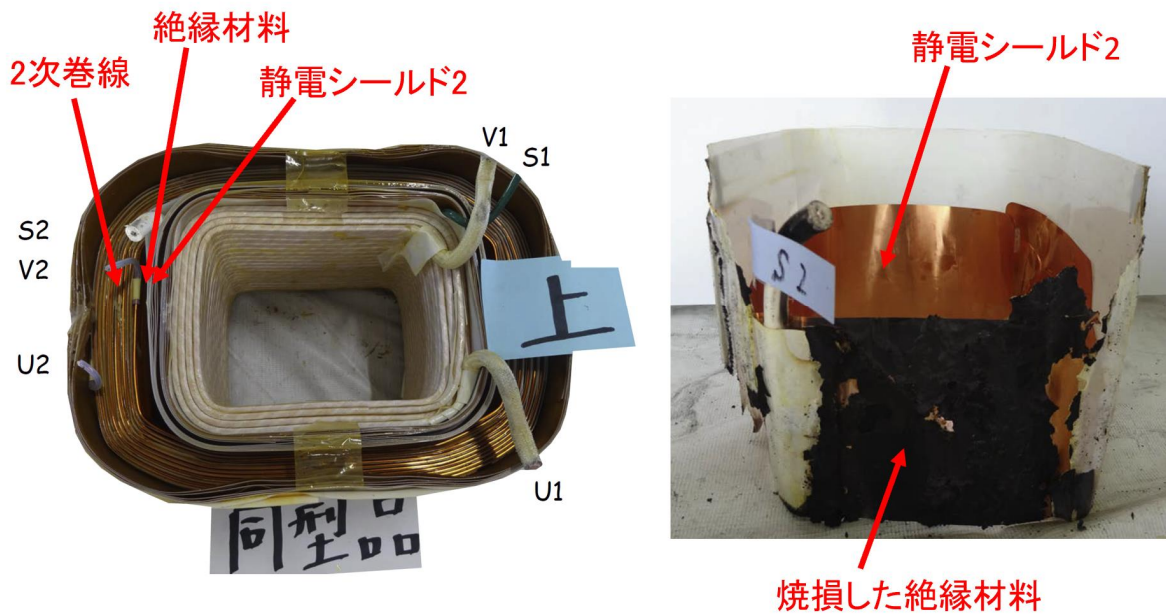
図8 (左) トランス (同型品) の内部、(右) 焼損した絶縁材料

以上のことから、2 次巻線と静電シールド 2 の間の絶縁が劣化し、短絡に至ったことが火災発生の直接的な原因と推定される。

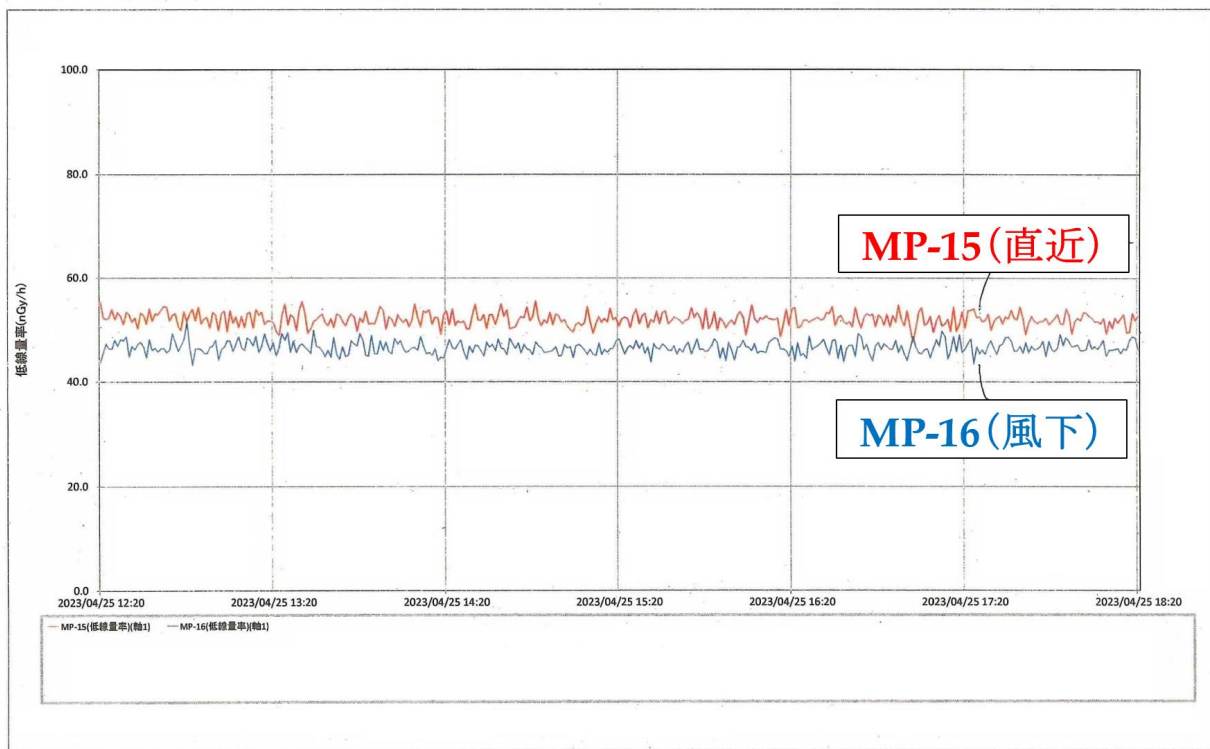
図 10 モニタリングポスト (図 1 の MP-15 と MP-16) の線量率の時系列グラフ

本事象に伴う放射性物質の漏えい（図10）、周辺環境への影響および人的災害はなかった。
