## 事故・故障等発生報告書

| 件 名 | J-PARC リニアック棟における溶融痕の確認について（第 2 報） |

## J-PARC リニアック棟における溶融痕の確認について（第2報）

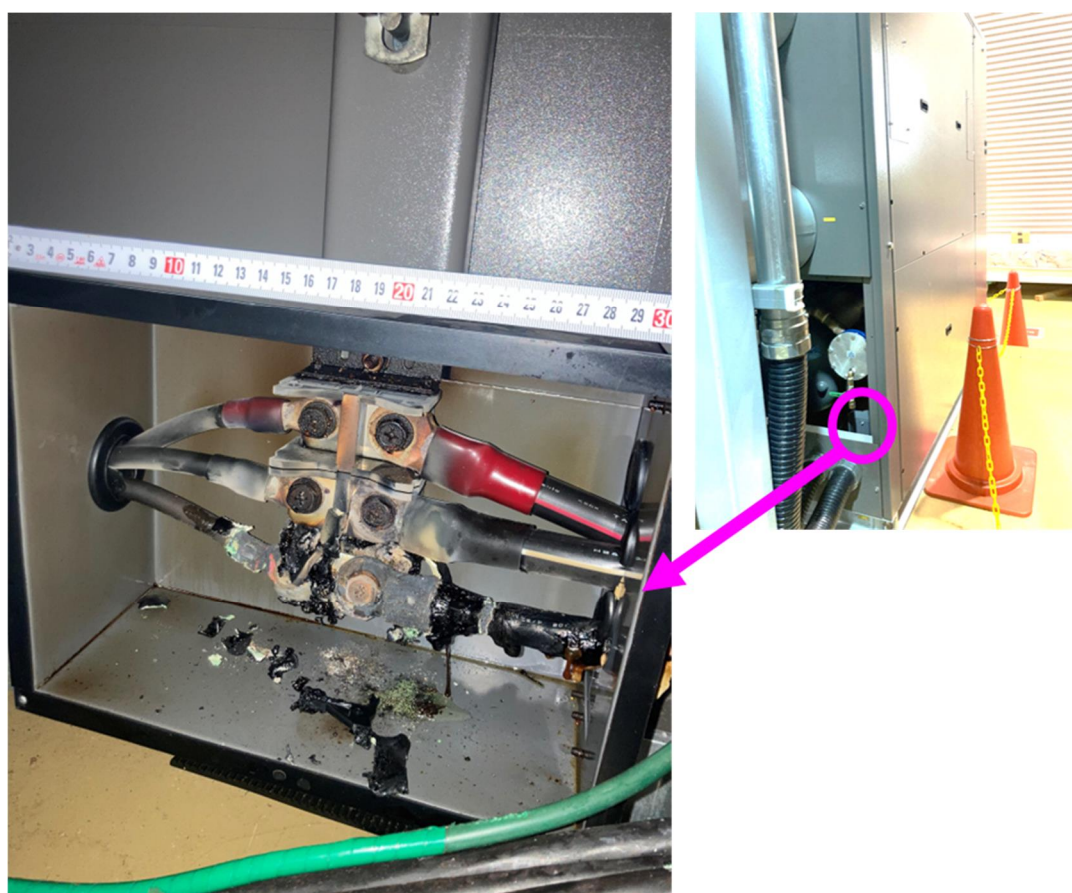
同年7月5日（金）に製造メーカー作業員による当該冷凍機の調査を行っていたところ、10時46分頃に電源端子部に溶融痕を発見した（図4、5）。このため担当職員は11時19分に公設消防に一般電話により通報し、11時50分に公設消防により火災であると判断された。

図5 チラー冷凍機電源端子部の位置（右）および状態（左）

- 点検要領書を改訂し、電源端子部など点検すべき機器が定期点検対象から抜けていないことを確認した。
- B ユニットの残り 3 台のチラー冷凍機について、電源端子部の点検を行い異常が無いことを確認した。
- 電源端子部を窓付きタイプに変更するとともに、設置位置を冷凍機筐体内部ではなく外部に変更し、冷凍機の日常点検時に電源端子部を容易に目視確認できるようにした。
- 溶融痕が発見されたチラー冷凍機の使用は当面中止する。製造メーカー工場にて総点検および試運転を行い健全であることの確認後に、使用を再開する予定である。

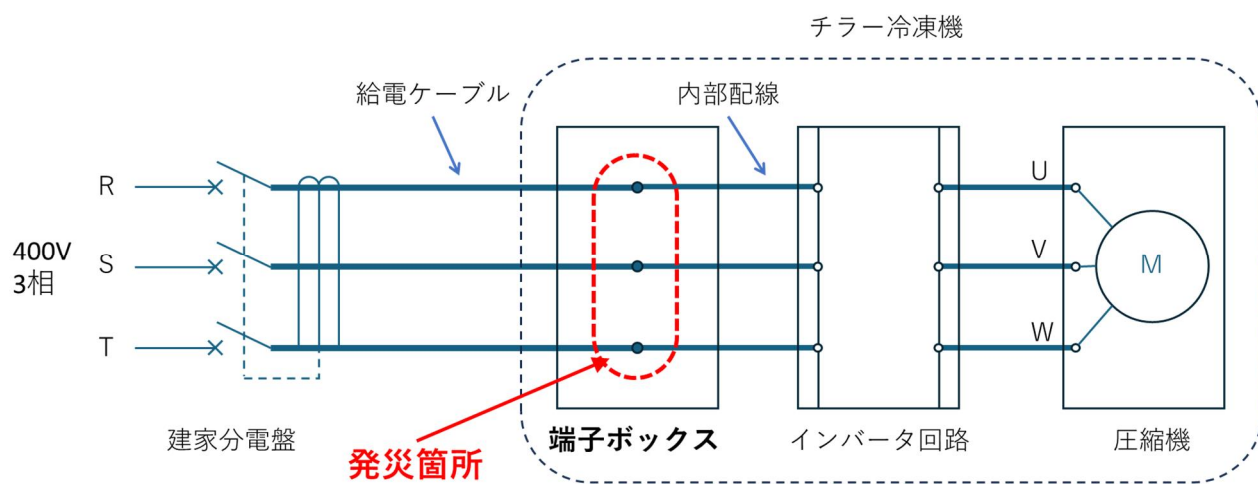
平成30年度(2018年度)にBユニットのチラー冷凍機(今回溶融痕が発見された1台を含む4台)を更新した。この際、更新前の冷凍機とは給電ケーブルと内部配線の取り付け位置と接続方法が異なっていたため、製造メーカーの判断で、現地にてチラー冷凍機筐体内に端子ボックスを設けてケーブルを接続した(図7)。当該チラー冷凍機の納入図面には当該端子ボックスは記載されておらず、かつ製造メーカーからの報告も無かったため、担当職員は当該端子ボックスの存在を把握できなかった。

各チラー冷凍機は毎年夏に製造メーカーによる標準点検が実施されており、点検シートに基づいてネジ等締結部の状態確認、動力電源ケーブルの絶縁抵抗測定および点検後の動作確認試験等が行われている。しかし、点検シートは当該端子ボックスの記載が無い標準仕様の図面を基に作成されており、かつ製造メーカー内において施工担当者から点検担当者への情報の引継ぎも無かった。そのため、当該端子ボックスは点検項目から抜け落ちてしまい、電源端子部の状態確認は、当該チラー冷凍機の更新工事から今回の発災まで一度も行われていなかった。

図7 チラー冷凍機の結線図

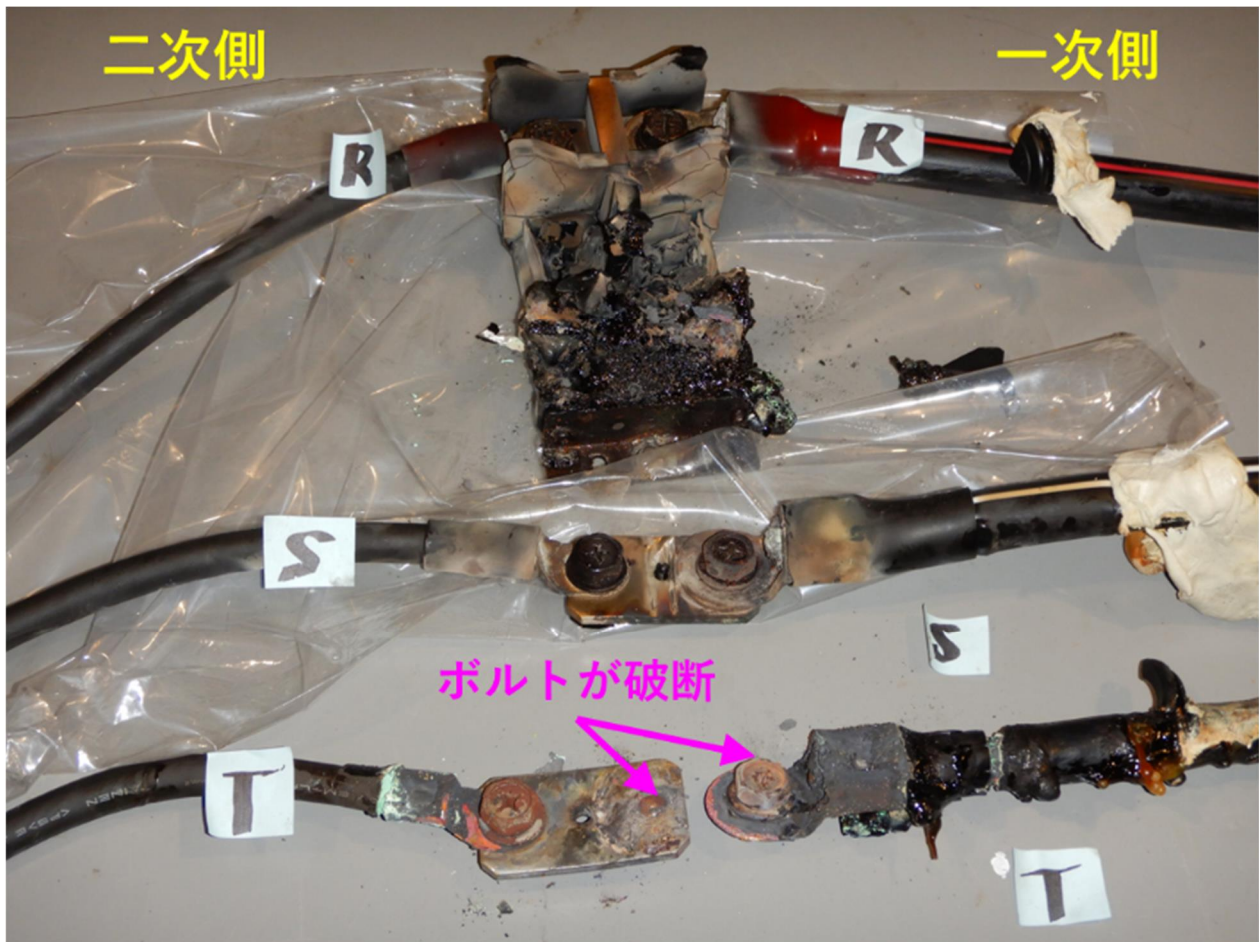
- 3相（R相、S相、T相）ラインの導通試験の結果、R相ラインおよびS相ラインは導通が有り、T相ラインだけ導通が無かった。
- T相一次側のボルトの頭部が破断していた（図8）。
- T相一次側の圧着端子の接触面（両面）に黒色の物質が付着していた（図9）。
- 圧着端子とワッシャー間および圧着端子と端子台プレート間にそれぞれ空隙があった。

図8 チラー冷凍機本体から取り出した電源端子部の状態

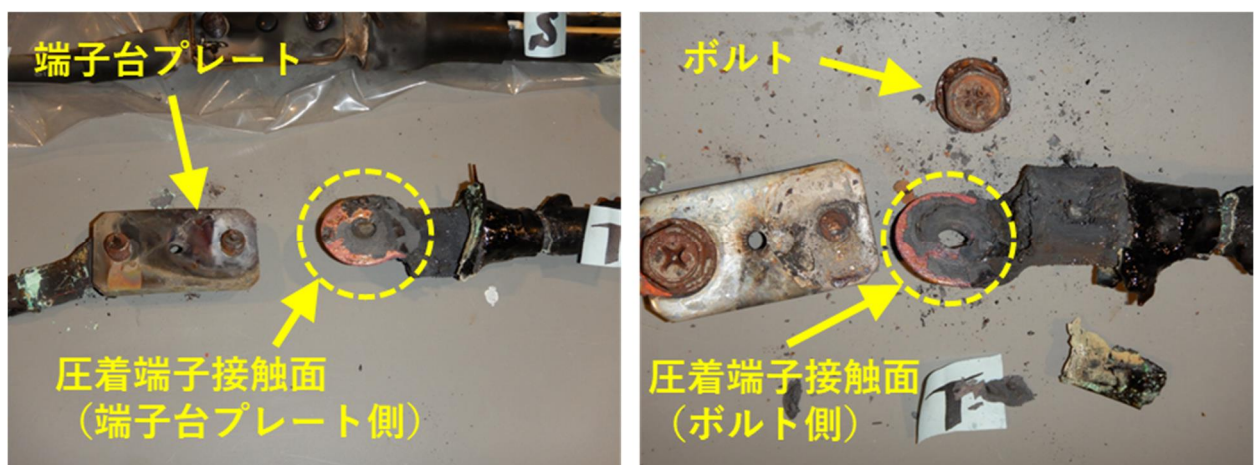
図9 T相一次側圧着端子の接触面の状態  
(左：端子台プレート側、右：ボルト側)

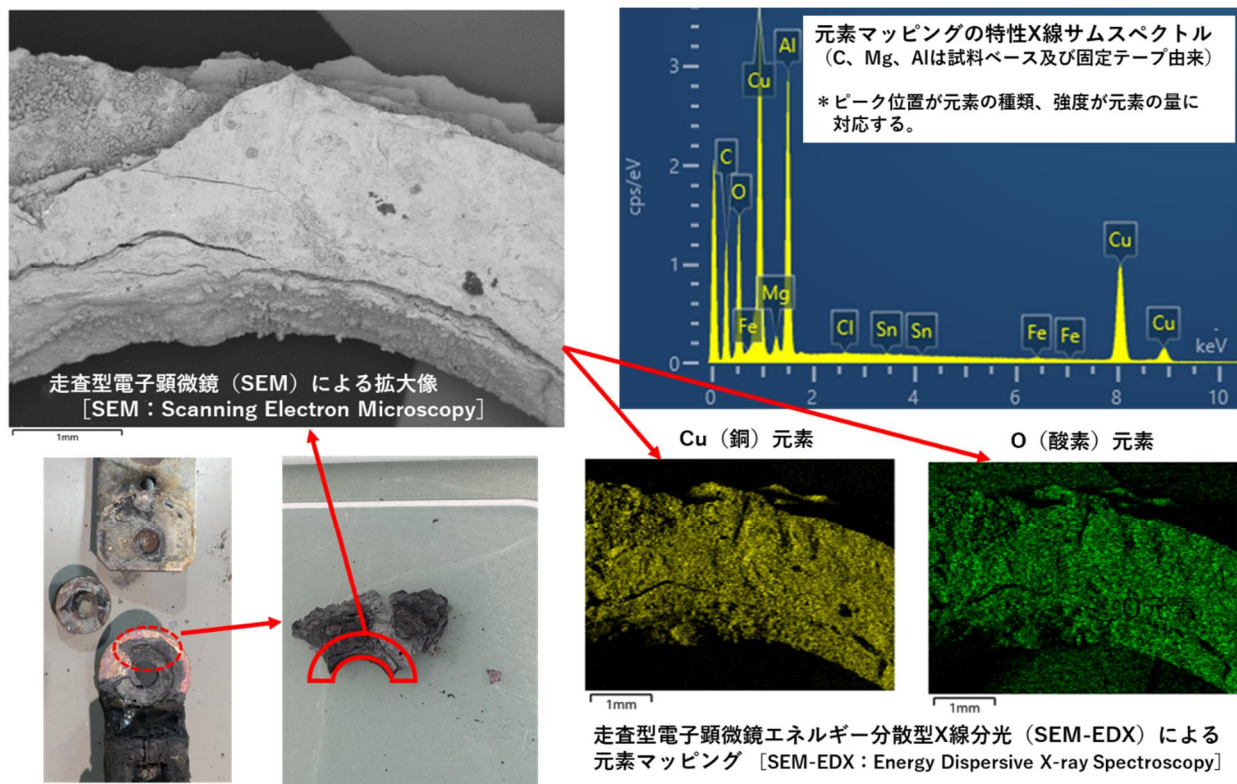
- 圧着端子接触面やワッシャーに付着していた黒色の物質の成分分析を行ったところ、主成分は絶縁性の酸化銅であると認められた（図10）。またこの酸化銅は、10層程度が積層していた（図11）。
- 圧着端子、端子台プレートおよびワッシャーに放電痕があった（図11）。
- 圧着端子の銅部分が、全体的に約0.5mm薄くなっていた（図12）。
- 端子台プレートが3mm程度変形していた（図13）。
- ボルト破断面に溶融した銅が付着していた（図14）。
- 端子台に使用していた圧着端子のサイズや形状の規格は、適正と認められた。

図 1 0 ワッシャーに堆積していた黒色物質の成分分析結果

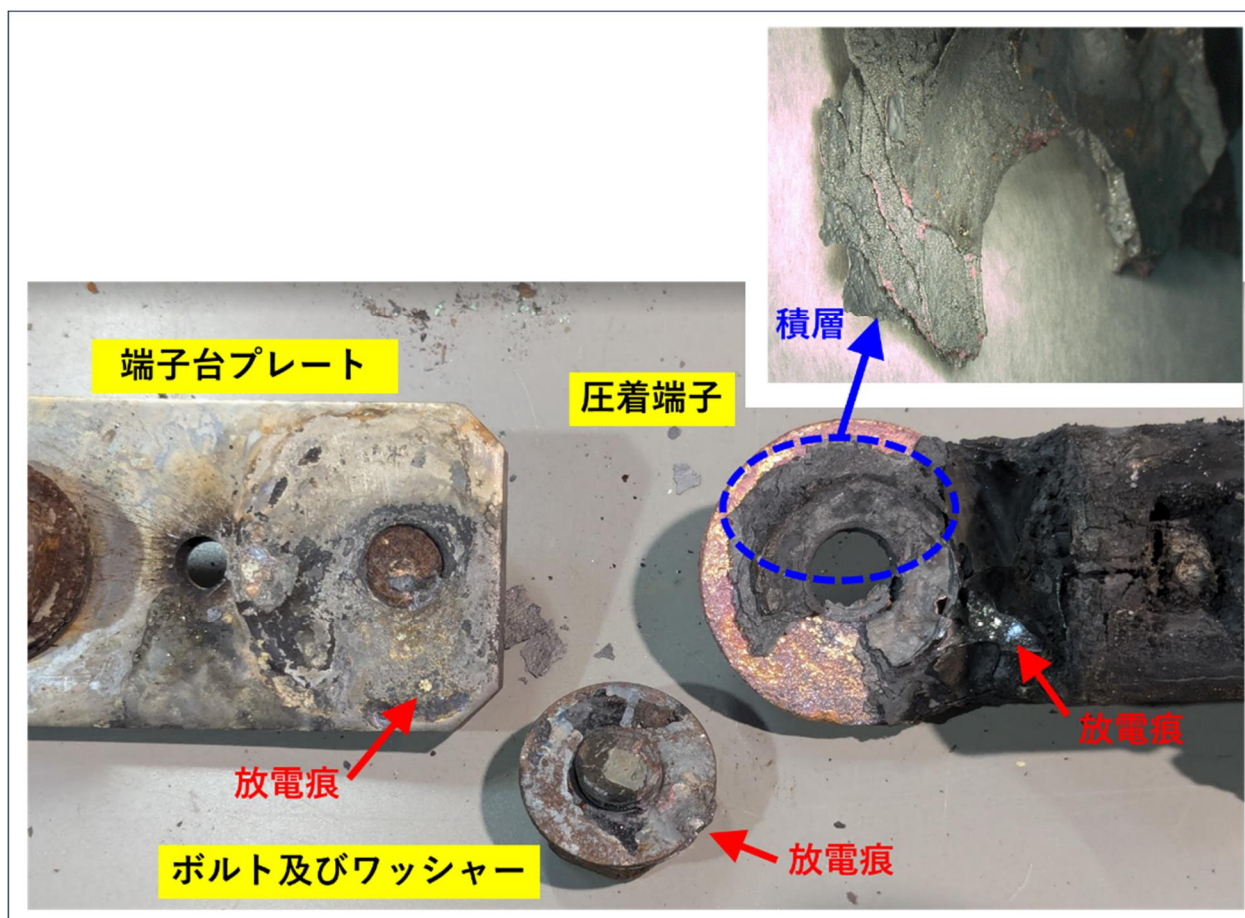
図 1 1 端子台プレート、圧着端子、ボルトおよびワッシャーの状態

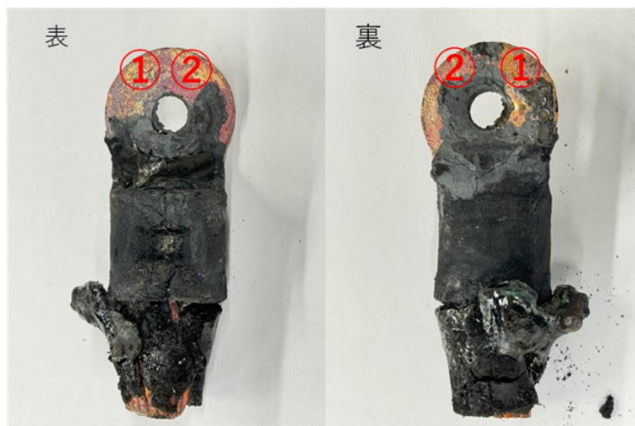
| 測定位置 | 厚さ | 減肉※ |
|---|---|---|
| ① | 2.76 mm | 0.52 mm |
| ② | 2.68 mm | 0.60mm |

図 1 2 圧着端子厚さ測定結果（左：他の正常圧着端子、右：T相一次側圧着端子）

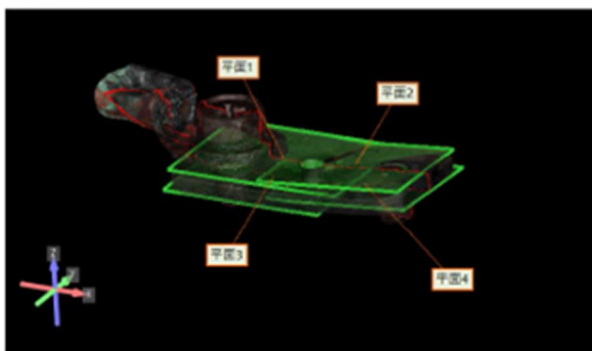
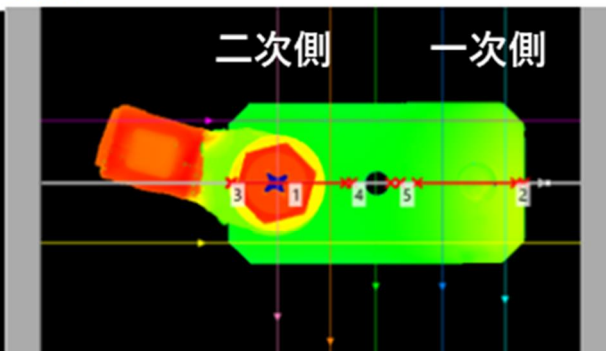
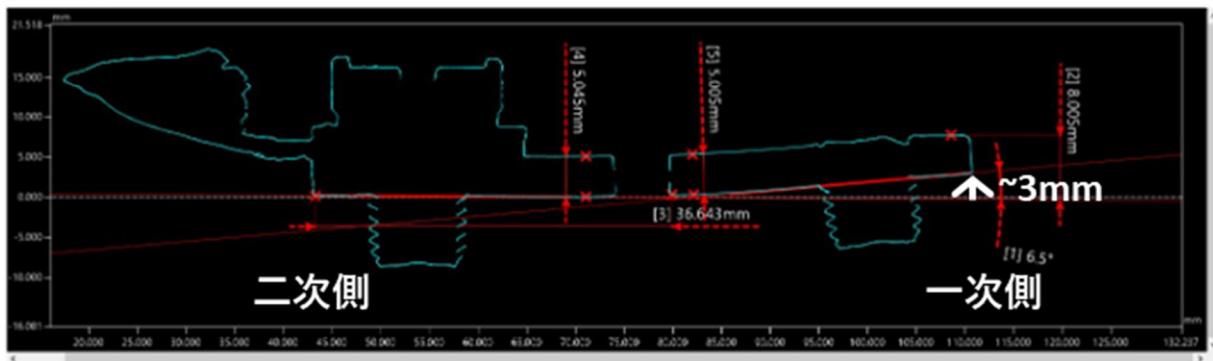
図 1 3 端子台プレートの 3 次元形状測定結果

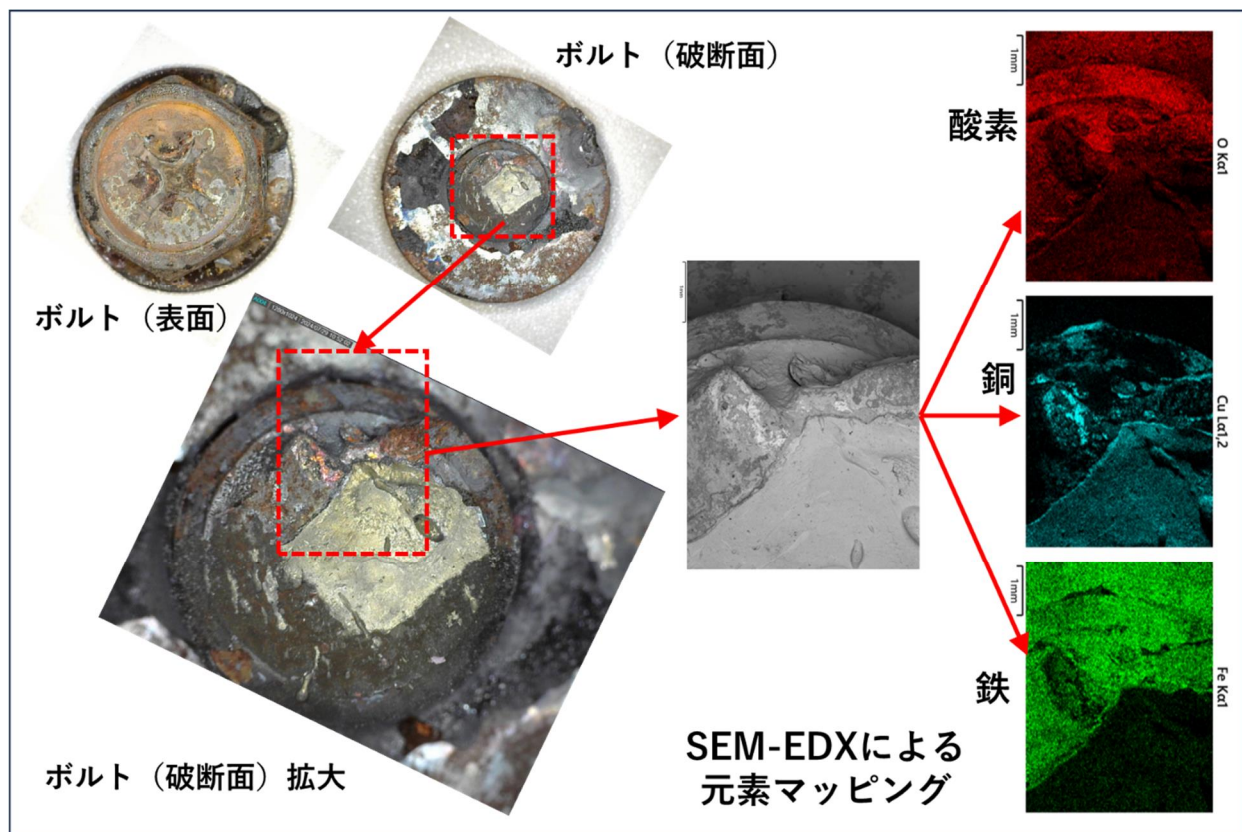
発生したと考えられる。ボルトの破断面に溶融した銅（融点 1085℃）が流れ込んでいることから、ボルト付近の温度は 1000℃以上に上昇したと考えられる（1000℃以上になると鉄や銅の強度が極端に低下し、容易に変形/破断する）。

図 1 4 ボルト破断面に付着した物質の成分分析結果

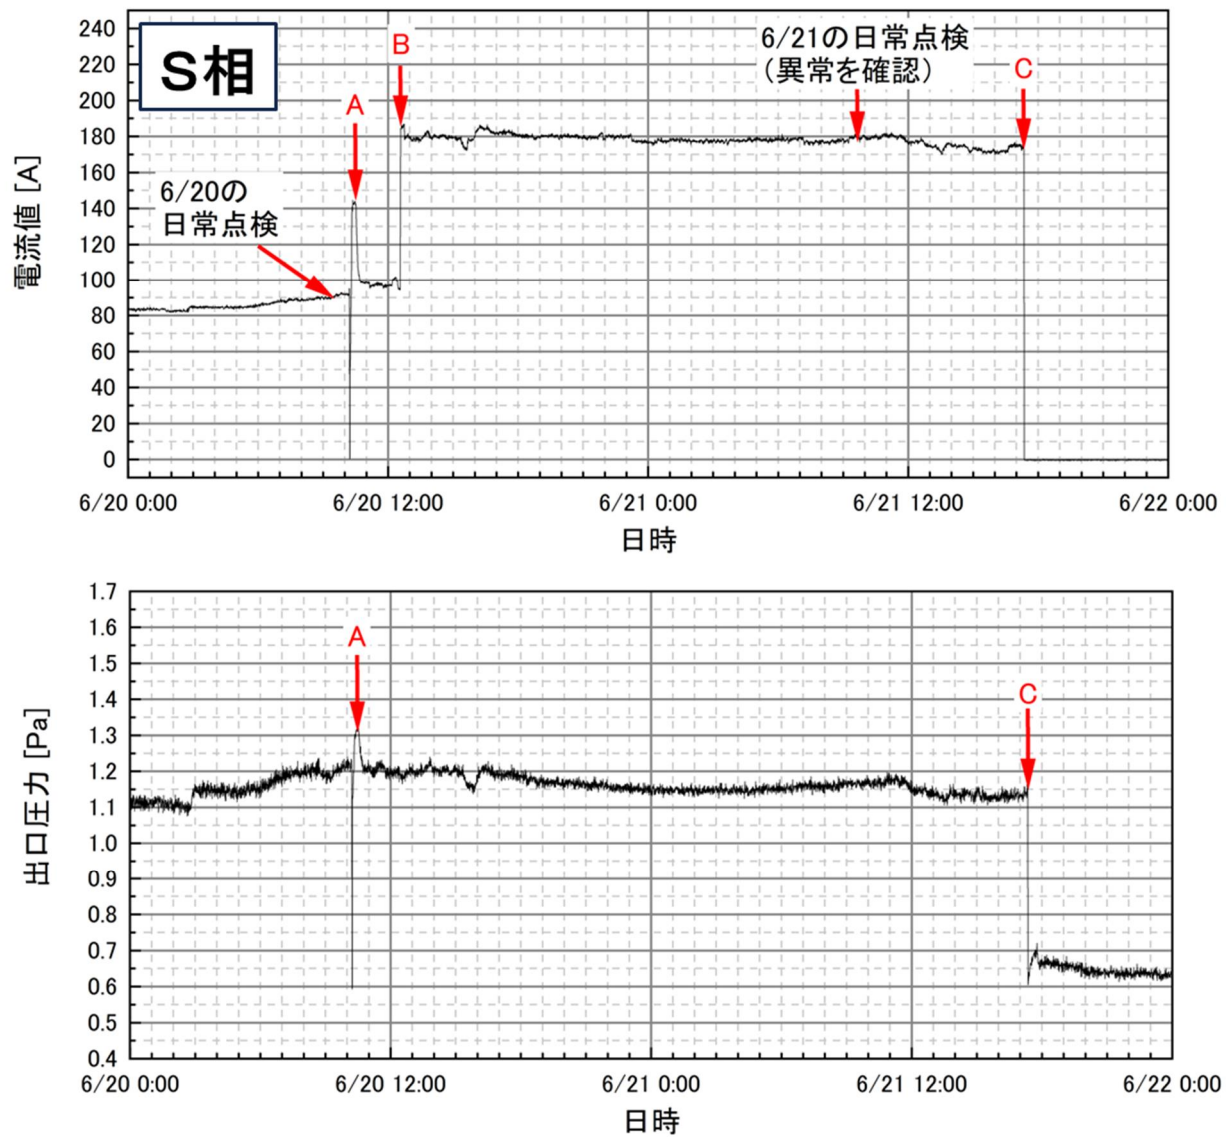
当該冷凍機のS相電流値データは、30秒おきに冷凍機監視系に保存されている。図15（上）に、令和6年6月20日（木）0時から6月22日（土）0時までの電流の時間変化を示す。電流の値は、図中のA、B、Cの3回のタイミングで大きく変動している。6月20日の10時13分に始まっている変動（図中A）は、当該冷凍機を一旦停止し再起動したことによる。この際は、再起動により電流値が一旦140A程度まで上昇したものの、その後下がった。しかし、12時33分に電流値が突然180Aまで急上昇（図中B）し、その後は180A前後で運転が続いた。翌日6月21日の朝9時頃、職員等による日常点検で電流値の異常を確認したことから、製造メーカーと相談し、同日17時21分に当該冷凍機を停止させ電流値が0Aとなった（図中C）。

せる装置)の出口圧力の時間変化を示す。出口圧力に関しては、図中Aの当該冷凍機再起動や図中Cの停止のタイミングで、それらの操作に応じて変化している。しかし、電流が急上昇したBのタイミングでは、出口圧力は定常運転範囲の変動で特に異常は見られなかった。

- ① 6月20日12時33分(図中B)のタイミングで、T相に電流が流れない状態となった。
- ② 当該冷凍機はインバータ制御であることから、T相が機能しない状態でも残りのR相およびS相からインバータを駆動するのに必要な電流を供給した。
- ③ そのため、T相の喪失後も出口圧力には目立った変動は発生せず、冷凍機は機能を維持した。

図 1 5 当該冷凍機の S 相電流値（上）および圧縮機出口圧力（下）変化

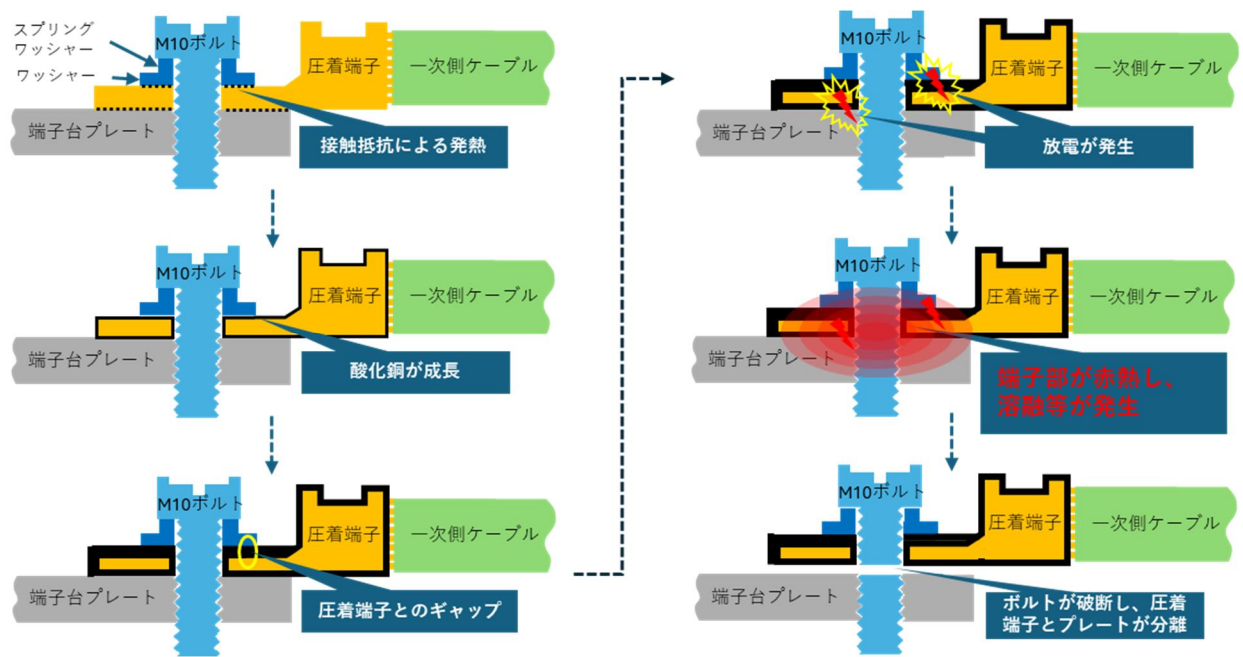
- ① T相一次側の圧着端子の接触抵抗が他の圧着端子より大きくなり、ジュール熱により温度が上昇し酸化銅の生成が進行した<sup>※2</sup>。なお、接触抵抗が大きくなった原因については、ボルトの締め付け不足による緩み、または締め過ぎによる変形/破損、圧着端子の不良などが考えられるが、確定できなかった。
- ② 酸化銅は絶縁物のためさらに接触抵抗が大きくなり、より高い温度上昇が発生した。
- ③ 当該冷凍機は運転状況により起動と停止を繰り返すため(年5回程度)、酸化銅は断続的に生成されることで積層状態になった。酸化銅は10層程度であったことから、数年間かけて成長し、ワッシャーと圧着端子にギャップが増大していった。
- ④ ギャップ幅など一定の条件が満たされアーク放電が始まり短時間の赤熱現象<sup>※3</sup>が発生した。これにより電源端子部が溶融するとともに、ボルトの破断や端子台プレートの変形が

- ⑤ ボルトが破断されたため、圧着端子と端子台プレートが分離し、T 相に電流が流れなくなった。

図 1 6 溶融事象発生メカニズム

今回の溶融痕の発生は、上記の推定に基づくと、「定期的な電源端子部の外観検査およびボルトの増し締めなどにより端子部の健全性を確認すること」、「外観検査においては酸化銅の生成にも着目すること」で未然に防止できる。
