## 事故・故障等発生報告書

| 件 名 | 原子力科学研究所タンデム加速器建家内におけるケーブル火災の発生について（第 2 報） |

# 原子力科学研究所タンデム加速器建家内における ケーブル火災の発生について (第2報)

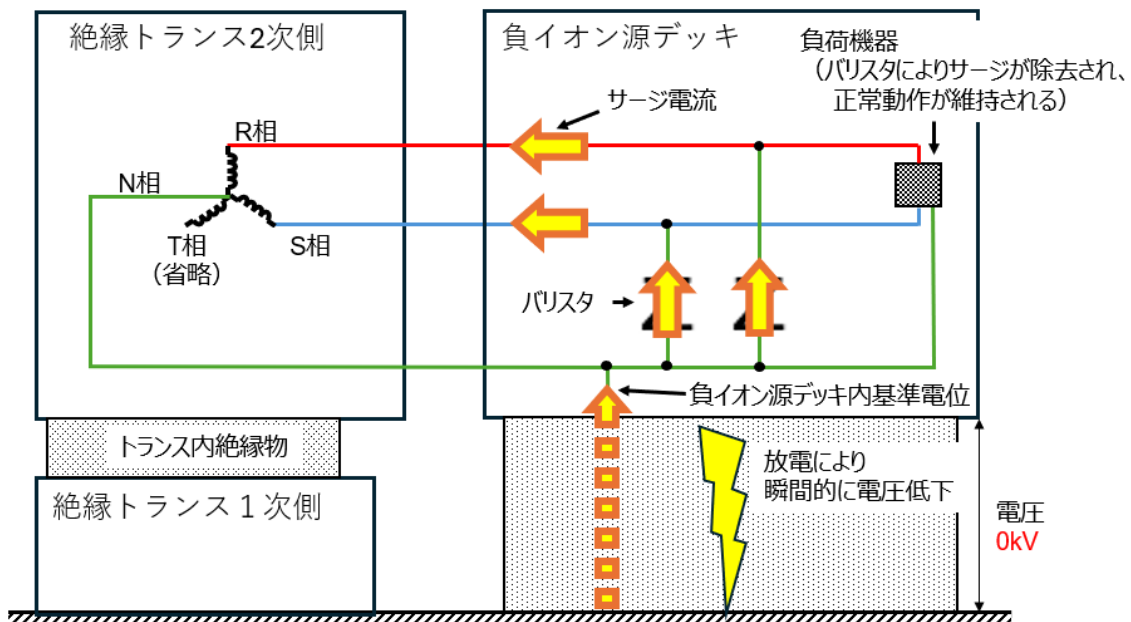
図 11 負イオン源デッキで放電が発生したときの放電サージ侵入経路概略図

これらの考察から、放電サージは絶縁トランス 2 次側から侵入したものと推定した。放電サージの推定侵入経路を図 11 に示す。

(1)～(7)の原因分析の結果を踏まえ、本火災の直接原因は、長年（約 39 年）にわたり放電サージに繰り返し晒される環境下で絶縁劣化したバリスタに、当日の負イオン源デッキ起動時の放電サージが侵入したことをきっかけに、バリスタの絶縁破壊又は短絡故障が発生し、発火したものであると判断した。

放電が発生するとサージが生じる（太い黄色矢印）。バリスタは、電気回路にサージが加わったときに導通し、負荷機器へのサージの侵入を抑制する。なお、簡略のため、T 相については記載を省略した。
