## 事故・故障等発生報告書

| 件 名 | 原子力科学研究所大型非定常ループ実験棟倉庫内における<br>焦げ跡の発見について（第 2 報） |

## 原子力科学研究所大型非定常ループ実験棟倉庫内における 焦げ跡の発見について（第2報）

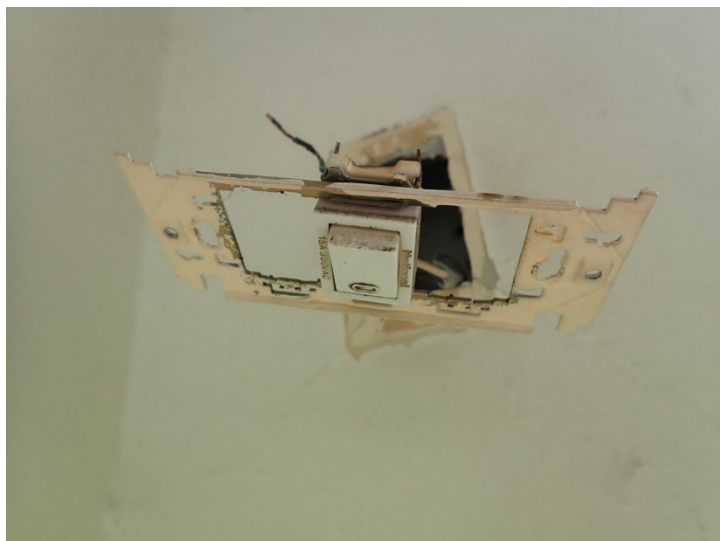
図3 照明スイッチの外観（上）と内部の焦げ跡状況（下）

令和8年6月15日（月）8時10分頃、当該倉庫（従業員控室）に従業員1名が入室し、照明スイッチを操作して室内の照明を点灯した。同日8時45分頃、別の従業員1名が同室に入室した際、焦げたような臭いを感じたため、当該照明スイッチを切ろうとしたところ、切れない（スイッチの切替ができない）ことを確認した。同日8時50分、同従業員は、安全確保のため、同室に設置されている分電盤の当該照明を含む系統の主幹ブレーカーを遮断した。同日9時00分、従業員らが当該照明スイッチ内部の状態を確認するため、スイッチカバーを取り外したところ、焦げ跡を発見した（図3参照）。

| 9 時 00 分 | スイッチカバーを取り外したところ、焦げ跡を発見 |

当該照明スイッチを更新する。更新までの間は当該照明を使用しないこととし、上流側の当該照明に係るブレーカーを投入禁止とするとともに、分電盤にその旨の表示を行った。

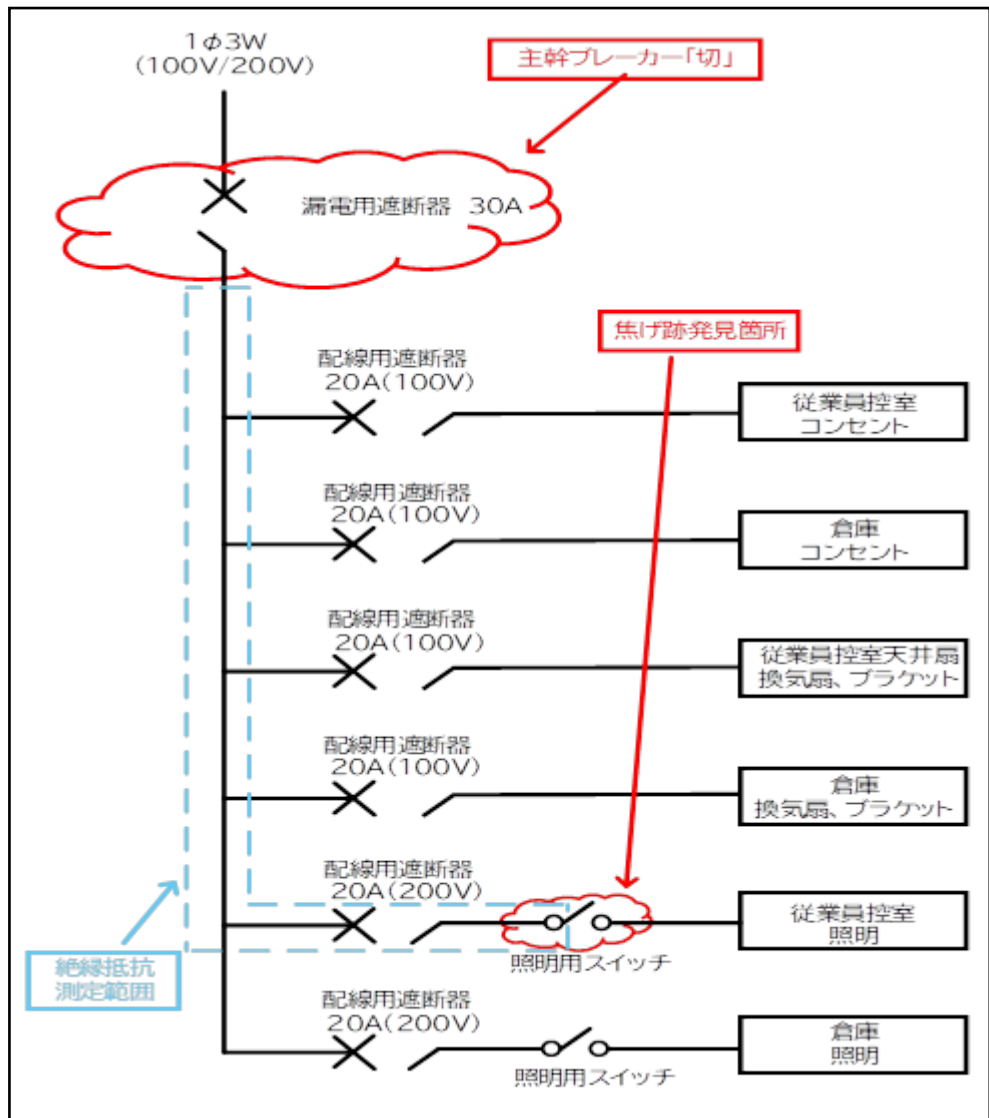
図4 電源系統概要図

点検状況について、原子力科学研究所電気工作物保安規程に基づき、当該照明に給電する分電盤を対象とした定期点検（目視による外観確認及び絶縁抵抗測定）を当該規程の定めでは 2 年に 1 回のところ、保守的に年 1 回の頻度で実施していたことを確認した。当該照明スイッチを含む電源系統の概要を図 4 に示す。これまでの点検において、異常は確認されていなかった。

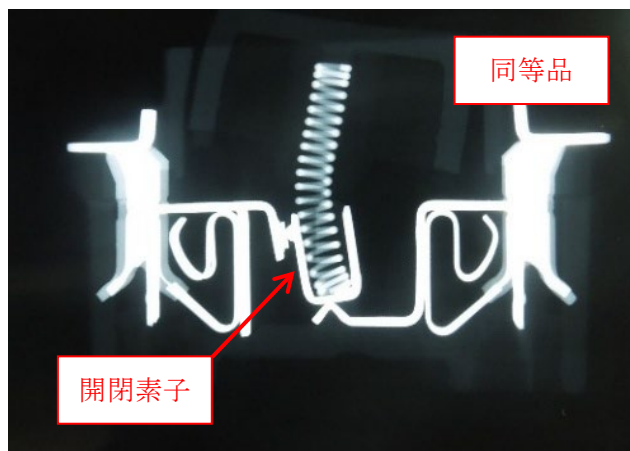
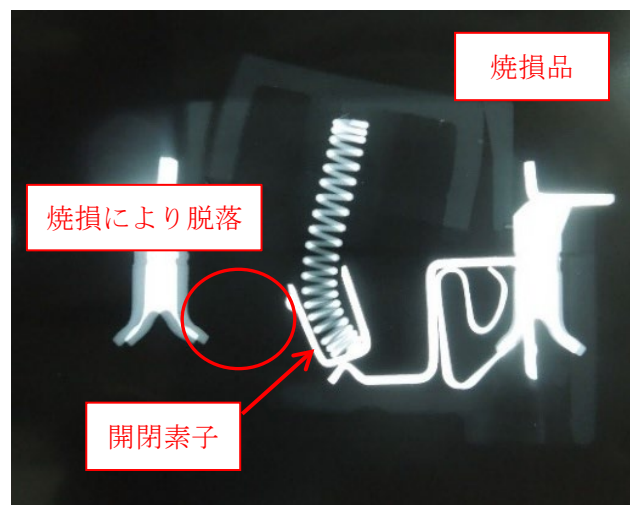
図5 照明スイッチ内部のX線撮影写真

当該照明スイッチ内部の状態を詳細に確認するため、X 線撮影による非破壊検査を実施した結果、変形及びその他の異常（焼損によるものを除く）は認められなかった（図 5 参照）。

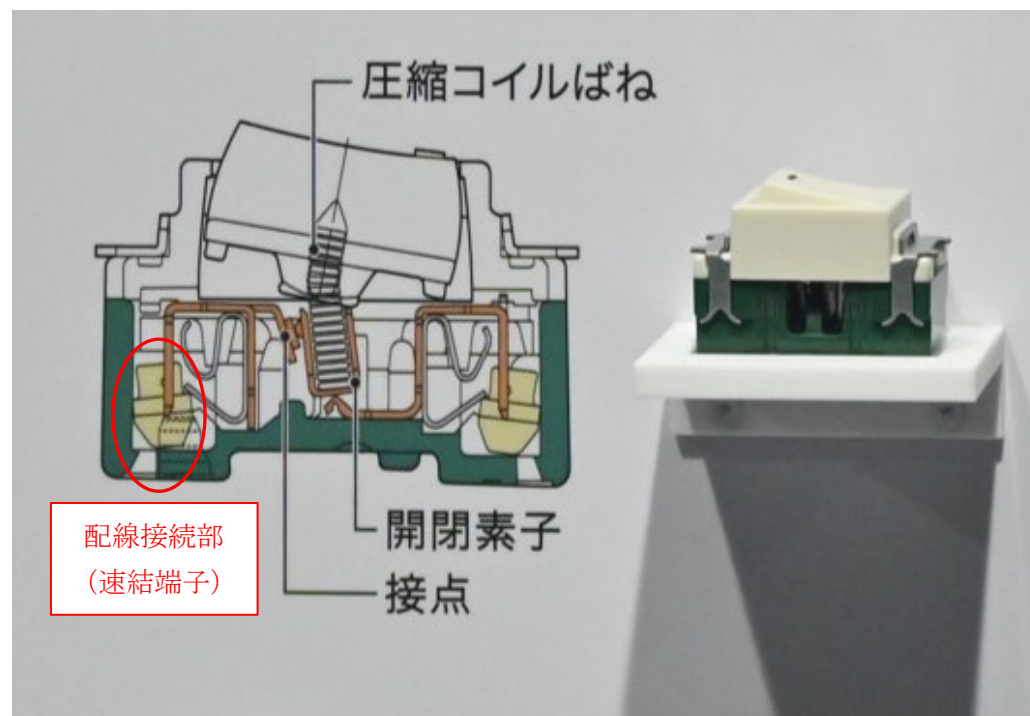
図6 照明スイッチ（同等品）の内部構造

- ① 焦げ跡並びに熱による変色及び変形は、スイッチ中央部に位置する開閉素子の接点部付近（図 6 参照）において最も顕著に認められた。また、

スイッチ筐体の樹脂が残存していた（図 7 参照）。これらのことから、スイッチ中央部から発熱し、熔融が周囲に広がったと判断した。

「3. (3) 公設消防との合同調査」のうち③で確認された開閉素子の接点部における抵抗増加の原因としては、焼損による寄与を考慮する必要があるものの、長期間の使用に伴い、当該接点部に酸化被膜が形成されたことが考えられる。なお、酸化被膜の形成過程については、接点部が離れる瞬間及び接触する瞬間(スイッチの入切操作時)にアーク放電(※3)が発生することにより、酸化が徐々に進行したものと推定される。

以上のことから、目視確認等において明確な劣化は確認されなかったものの、設置後約40年が経過していることから、接点部の経年的な性能低下として、酸化被膜の形成による抵抗増加が生じており、通電中に当該部分が発熱し、焦げ跡の発生に至ったと判断した。

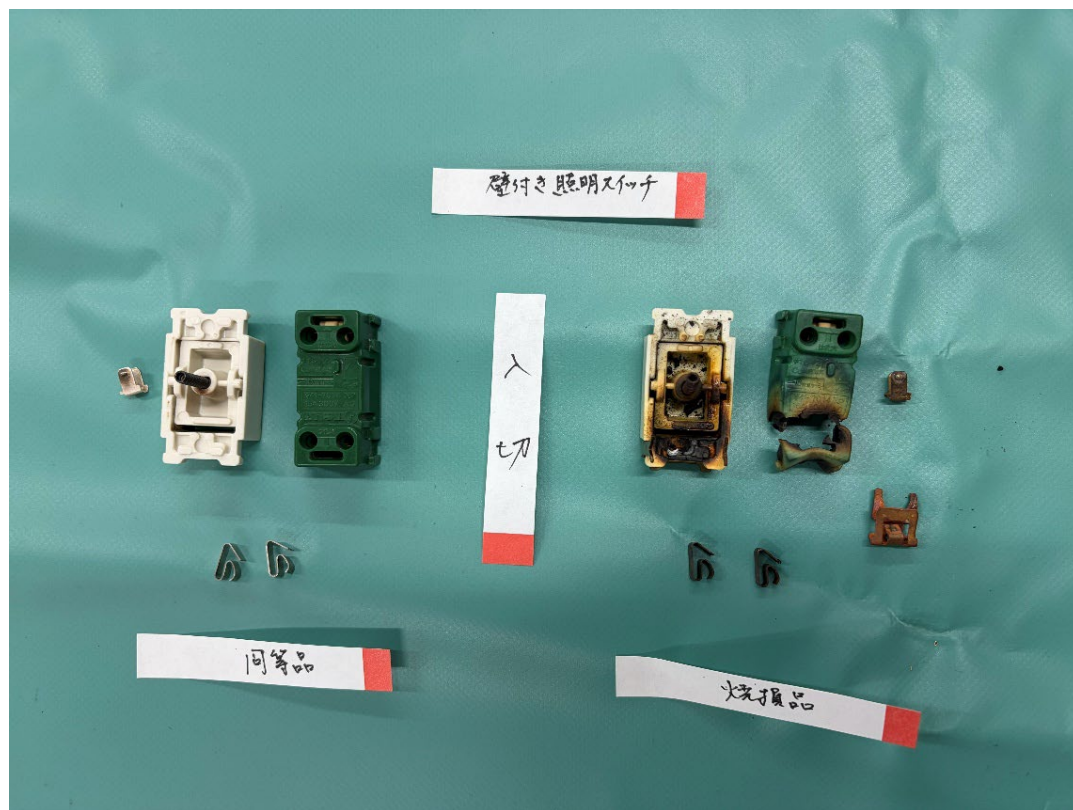
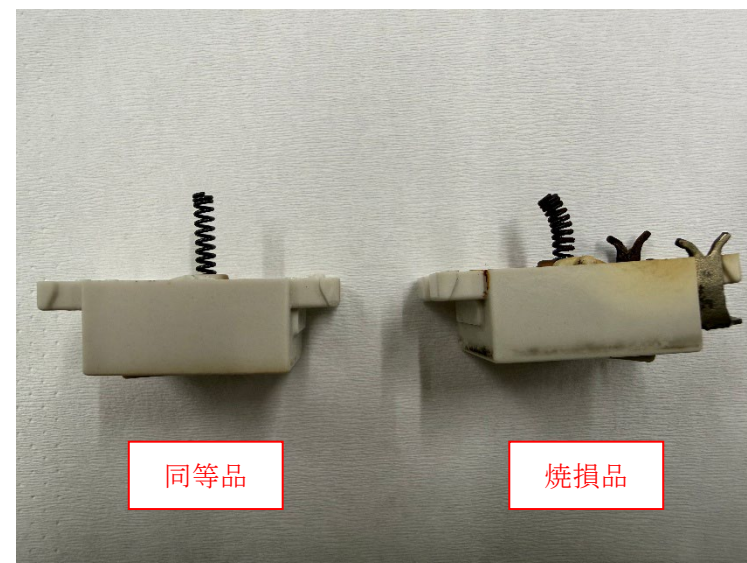
図8 照明スイッチの内部  
(焼損したスイッチとそれと同等のスイッチの比較、左：各部品、右：側面から見たばね)

- ② 当該照明スイッチ及び当該倉庫の同時期に設置された同等品を分解し、両者の状態を比較した結果、開閉機構のばねに変形が確認された（図 8 参照）。これが原因でスイッチの切替ができなくなったと考えられる。それ以外に目視可能な範囲で、変色、変形等の劣化は確認されなかった。当該照明スイッチに接続する配線についても、焼損していない部分については、変色、変形等の劣化は認められなかった。
- ③ ①から開閉素子の接点部に原因があることが疑われたため、当該部分の抵抗値を測定した結果、約 20～30 Ω であり、同時期に設置された同等品（約 0.2 Ω）に比べ、著しく高いことを確認した。経年劣化により酸化被膜（※ 1）が形成され、それにより抵抗が増加し、発熱した可能性があるかと判断した。
- ④ 当該照明スイッチは、昭和 61 年に設置してから本事象の発生まで異常が確認されていないことから、施工不良が原因である可能性は低いと判断した。
- ⑤ 日常巡視において、当該照明を含む分電盤に給電する電源系統の電圧に異常が確認されていないことから、過電圧が原因である可能性は低いと判断した。
- ⑥ 当該照明の電源系統について、配線用遮断器から当該照明スイッチまでの区間（図 4 及び図 9 参照）を対象に絶縁抵抗を測定した結果、異常は認められなかった。また、当該倉庫の他の照明の電源系統についても、絶縁抵抗に異常は認められなかった。
- ⑦ 当該照明スイッチの上流側のブレーカーが作動していないことから、過電流が原因である可能性は低いと判断した。
- ⑧ 当該照明スイッチと配線との接続部は速結端子（※ 2、図 6 参照）であり、接続部の緩み及び接続部への異物混入の可能性は低いと判断した。
- ⑨ スwitchボックス下部に、緑青（銅の酸化物）の発生が認められたため（図 10 参照）、湿気が影響した可能性が示唆された。なお、この緑青以外に錆は見られなかった。

また、「3. (2) X線撮影による非破壊検査」及び「3. (3) 公設消防との合同調査」のうち②で確認されたばねの変形については、焼損によって変形した可能性もあるものの、接点部における酸化被膜の形成に寄与した可能性を検証した。ばねの変形により接点部の接触面積が減少し、アーク放電が発生しやすい状態となることで、酸化被膜の形成が助長されることが考えられる。そのため、焼損した照明スイッチの同等品に変形したばねを組み込み、スイッチ入の状態での端子間の抵抗を測定したところ、導通状態は正常であり、アーク放電が発生しやすい状況は認められなかった(図11参照)。この結果から、ばねの変形が酸化被膜の形成に寄与した可能性は低いと判断した。

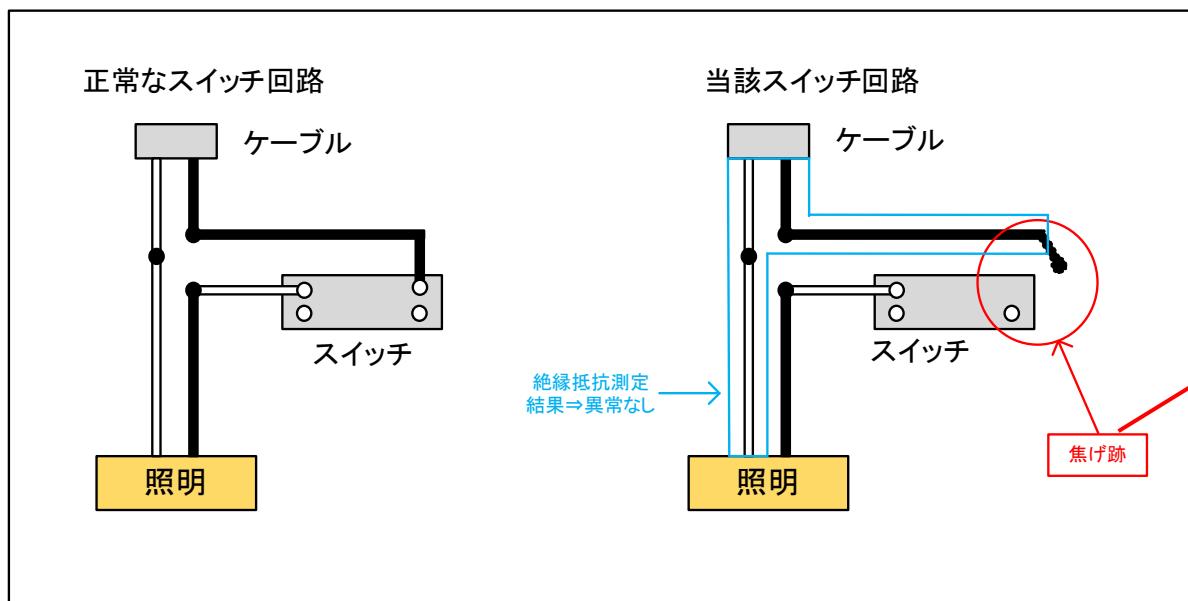
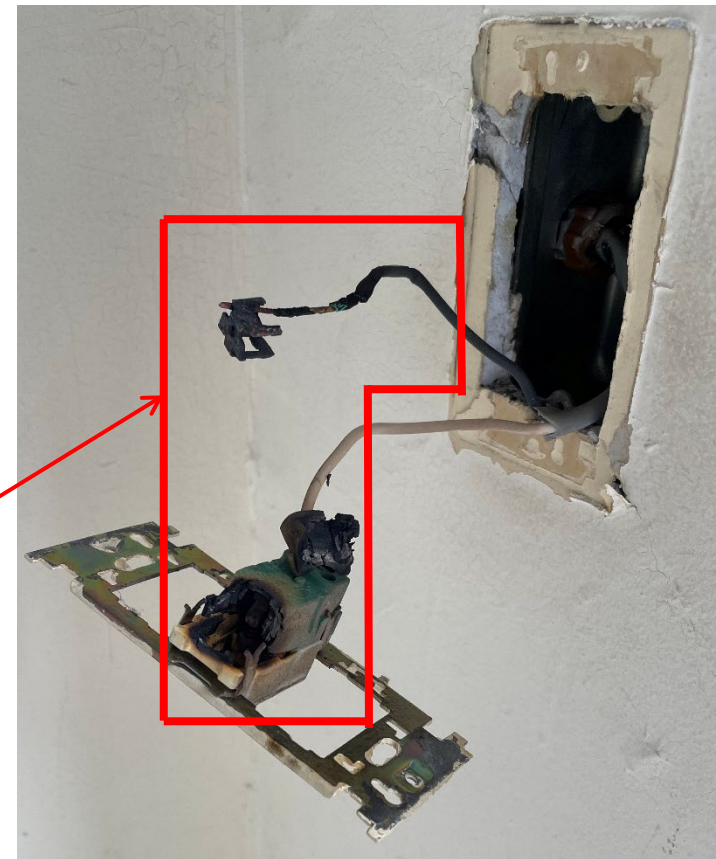
図9 絶縁抵抗測定の間 (左) と配線の焦げ跡 (右)

「3.(3) 公設消防との合同調査」のうち②並びに(3)及び(4)(過電圧及び過電流が直接原因ではないこと)を踏まえると、配線被覆の損傷はスイッチ本体の発熱により二次的に損傷したものと考えられ、直接原因ではないと判断した。

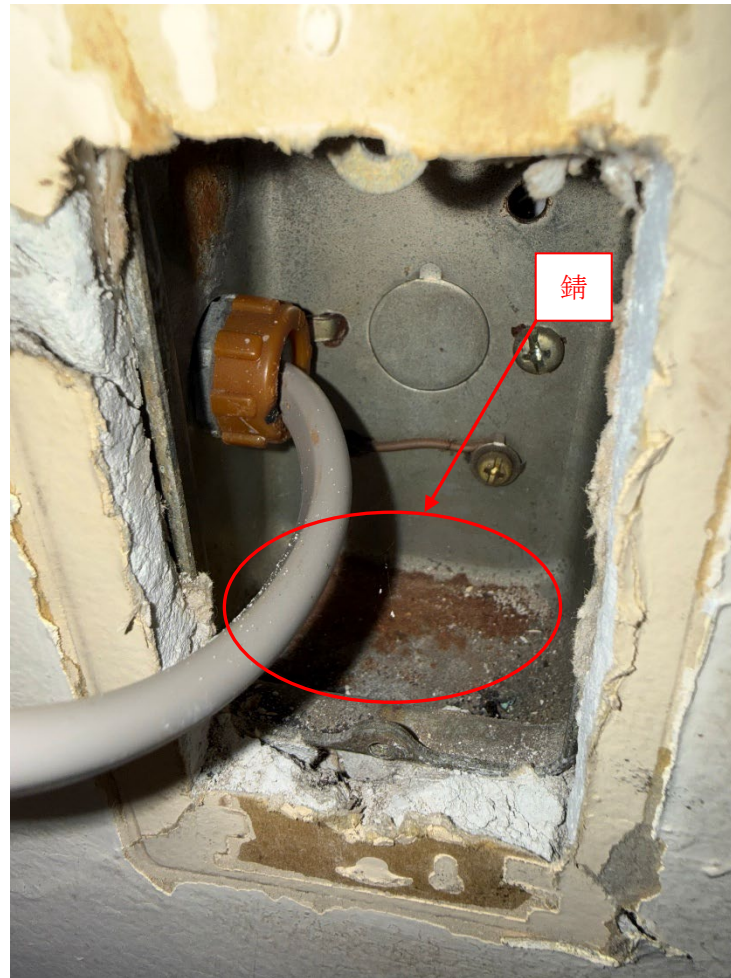
図 1 0 スイッチボックス下部の錆（緑青）

「3.(3) 公設消防との合同調査」のうち⑨を踏まえると、スイッチボックス下部に緑青(銅の酸化物)が見られたことは、当該照明スイッチの設置環境に湿気が存在していたことを示唆している。一方で、緑青はスイッチボックス下部の内壁以外には認められず、スイッチボックス内壁に由来するものである可能性が高い。また、当該照明スイッチの開閉素子は、銀メッキが施され、耐食性が高かった。

以上のことから、湿気が直接原因となった可能性は低いと判断した。
